O Poleame e o Massame do naufrágio Ria de Aveiro F (Ílhavo)

O sítio de naufrágio RAVF foi descoberto no âmbito das obras de expansão do porto de Aveiro, aquando do acompanhamento arqueológico das dragagens da construção do terminal *roll on-roll off*, em Fevereiro de 2002 (Fig.1). Durante as intervenções arqueológicas foram encontradas diversas peças de poleame bem como alguns fragmentos de cabos, objecto do presente estudo.

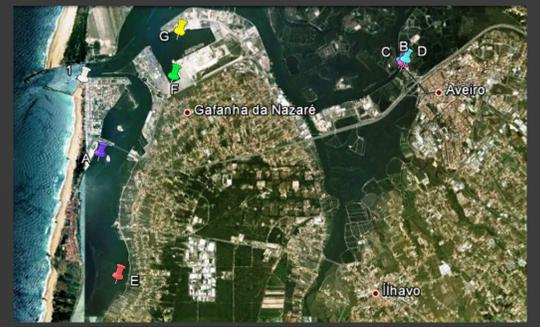
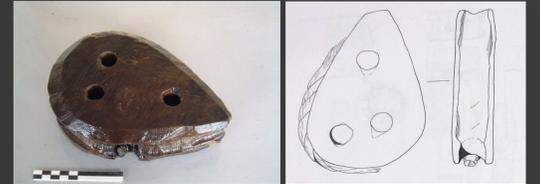
Fig.1 — Localização dos achados subaquáticos na Ria de Aveiro

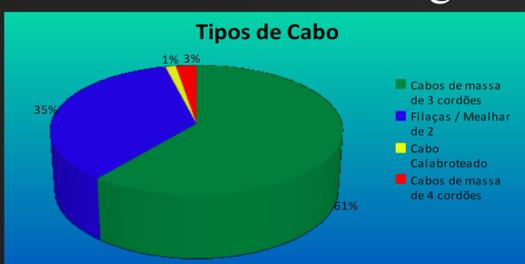
Fig. 8 — Gráfico "Tipos de Cabo"

Associados às peças de poleame, estavam cabos de várias bitolas que foram classificados como se pode ver no gráfico. De um total de 95 fragmentos, foram analisados 81, sendo 70 cochados em Z e apenas 11 em S.

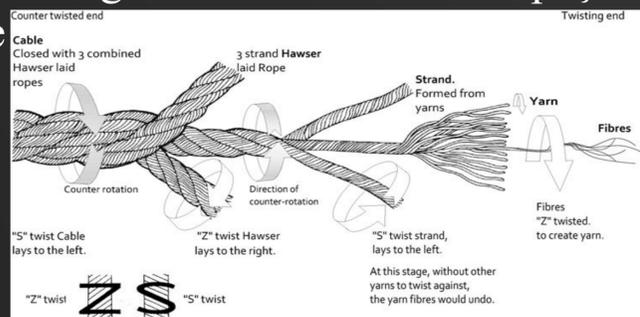
Fig. 9 — Formação dos cabos (SANDERS, 2009, p.5).
