Comportamiento físico mecánico de la tapia por pandeo y conexión de esquina. Caso Teatro Imperial de Pasto

Mechanical behavior of Tapia and Corner connections. Case Imperial Theater of Pasto

Artículo de investigación. Fecha de recepción: 3/06/2018. Fecha de aceptación: 5/12/2018

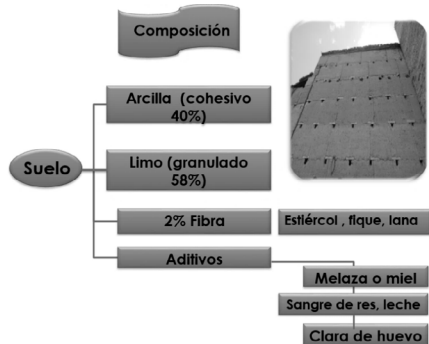
Fig. 1. La tapia y su composición.
Fuente: Autores

Para la evaluación crítica de este sistema constructivo, dado el valor y estado de conservación, se aprecia de manera clara el proceso de construcción y los materiales usados en la época como una mezcla de suelos finos granulares, cohesivos, clara de huevo, sangre de res, estiércol de vaca, caballo, leche con el propósito de lograr resistencia, durabilidad, manejabilidad, absorción de esfuerzos, retracción, fraguado, manejabilidad e impermeabilidad (Fig. 1).

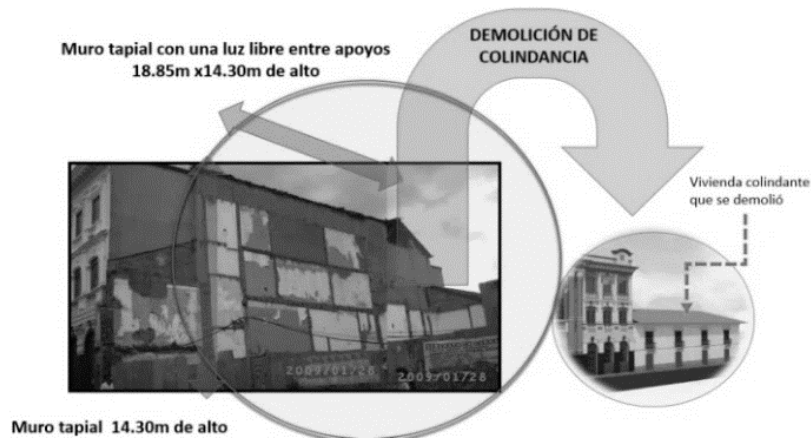
Fig. 5. Pérdida de confinamiento lateral del Teatro Imperial por causa de las demoliciones vecinas. Fuente: Autores.

El Teatro Imperial fundado por Rafael Villota en 1922 [17], a la fecha, presenta serias patologías que involucran la estabilidad de la estructura por causa de la demolición colindante; esto hizo que el teatro pierda el confinamiento lateral; por esta razón, el sistema estructural presenta pandeo lateral, y deflexión de la tapia colindante generando un alto grado de vulnerabilidad sísmica [4]: “Las fisuras pueden provocarse por asentamiento del suelo, humedad, estructuras deficientes, sobrecargas o algún movimiento dispar de los elementos que componen la edificación”.

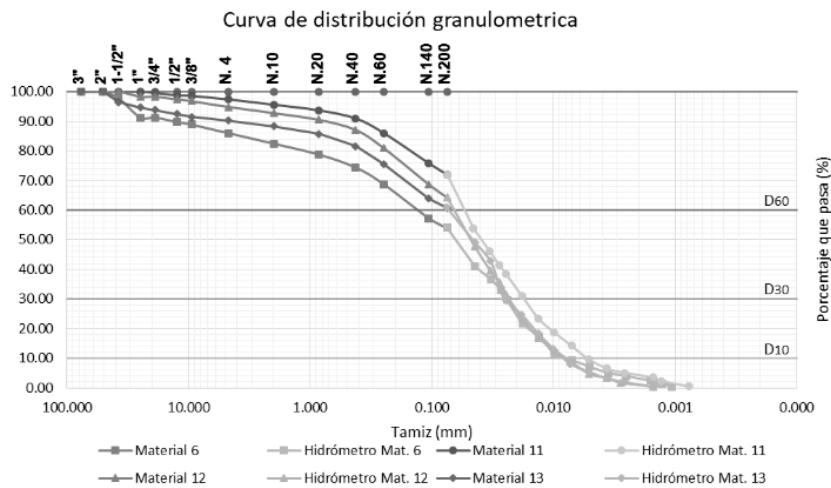
Fig. 7. Curva de distribución granulométrica
Fuente: Autores,

Según la clasificación basada en la AASHTO (American Association of State Highway and Transportation Officials); se obtuvo un suelo de características limosas con una clasificación general de tipo A-4, de acuerdo a la clasificación basada en el S.U.C.S. (Sistema Unificado de Clasificación de Suelos); se determinó un suelo de partículas finas, con símbolo de grupo ML, dando como resultado un limo de baja plasticidad arenoso. A partir de los límites de Atterberg se obtiene el grado de consistencia de cada espécimen analizado, caracterizado con una consistencia media dura, sólida.

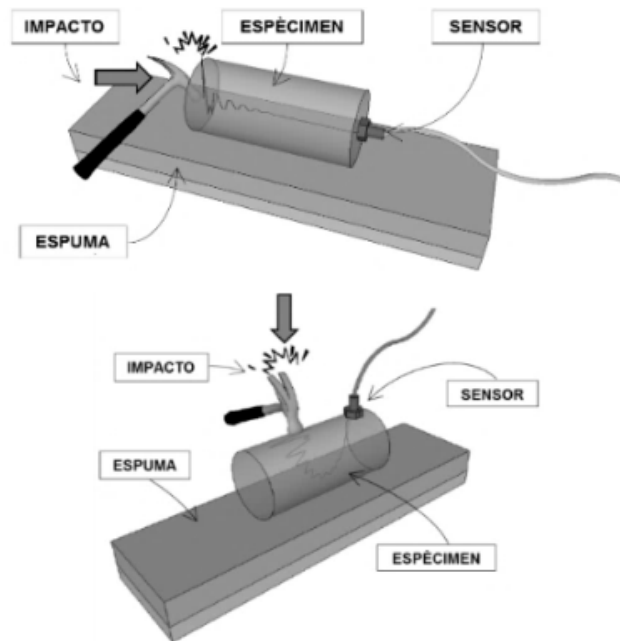
Fig. 8. Gráfica del ensayo para modo de vibración longitudinal y transversal.
Fuente: Autores.

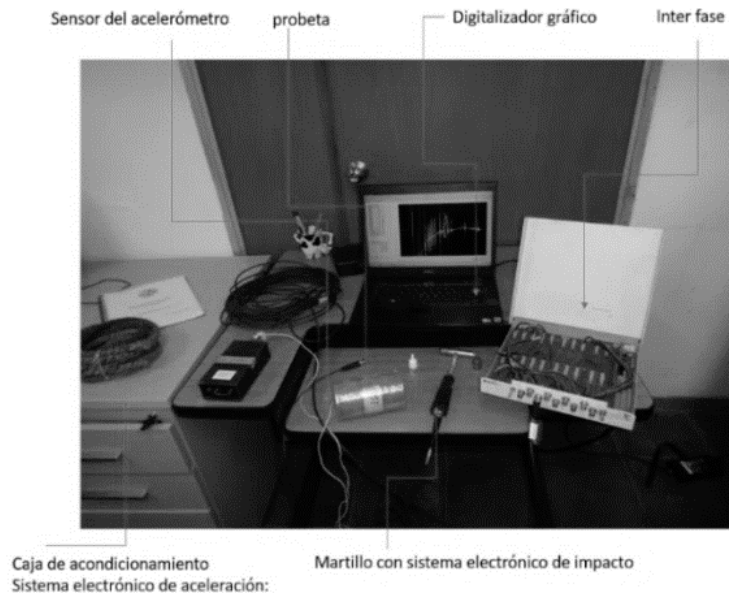
Fig. 9 Sistema para medición de vibraciones libres de un espécimen de la muestra, tapia.
Fuente: Autores.

El ensayo de vibraciones libres permite valorar las vibraciones longitudinales, transversales y torsionales (ver Fig. 9). Para determinar la frecuencia fundamental de vibración, se realiza un proceso de señales digitales a partir del registro de ondas, las cuales se consiguen mediante un acelerómetro en función de la posición del punto de impacto.

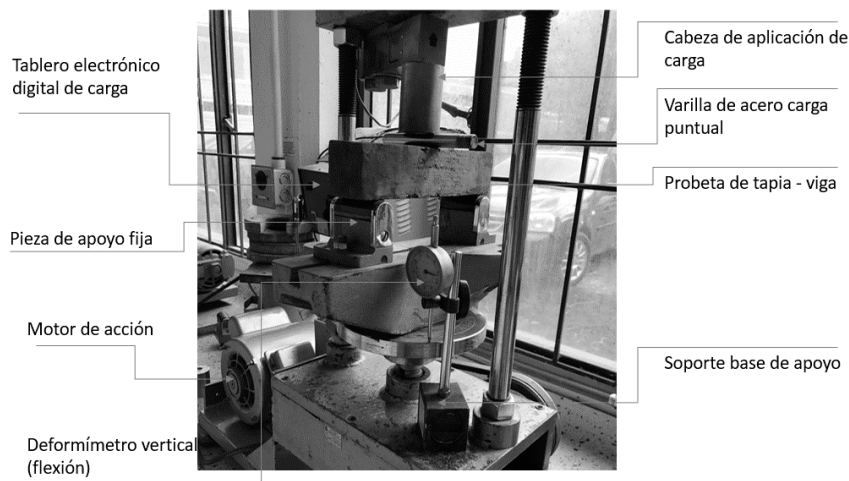
Fig. 12. Grafica de del ensayo para obtener el módulo de rotura con probeta de tapia simple.
Fuente: Autores.

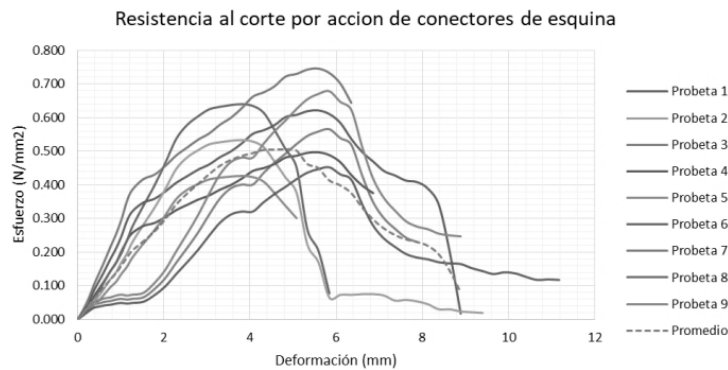
Fig. 18. Esquema grafico del modelo de probeta en el análisis de conectores de esquina de tapia, resistencia de materiales (acción y reacción),

El resultado de los ensayos (Fig. 18) se presenta un plano de corte por el efecto de acción y reacción del conector en promedio se obtuvo un valor (τ_t) del plano de corte superior de 0.57 Mpa (Fig. 18), como parámetro para el cálculo del modelo matemático.

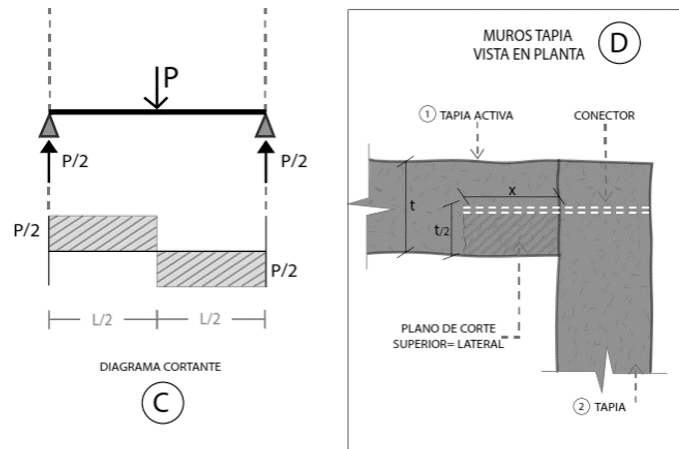
Fig. 20. Esquema gráfico del modelo de probeta en el análisis de conectores de esquina de tapia, resistencia de materiales (acción y reacción).

Aplicado el análisis numérico a la tapia (Fig. 20), sobre ella actúa la carga “P” directamente, equivalente a la carga lateral de la reacción dinámica como resultante y así se obtiene el modelo numérico para calcular la longitud del conector o clavo de esquina por cada metro de análisis que puede oscilar entre 7/8” 1” a 1,5” justificado en la ecuación numérica como autoría de esta investigación:
