Klinische Bewährung von Restaurationen mit Zirkonoxidgerüst im Vergleich zu monolithischen Kronen und Brücken aus Lithiumdisilikat nach 7 Jahren Beobachtungsdauer

Aus der Poliklinik für Zahnärztliche Prothetik der Ludwigs-
Maximilians-Universität München

Dissertation

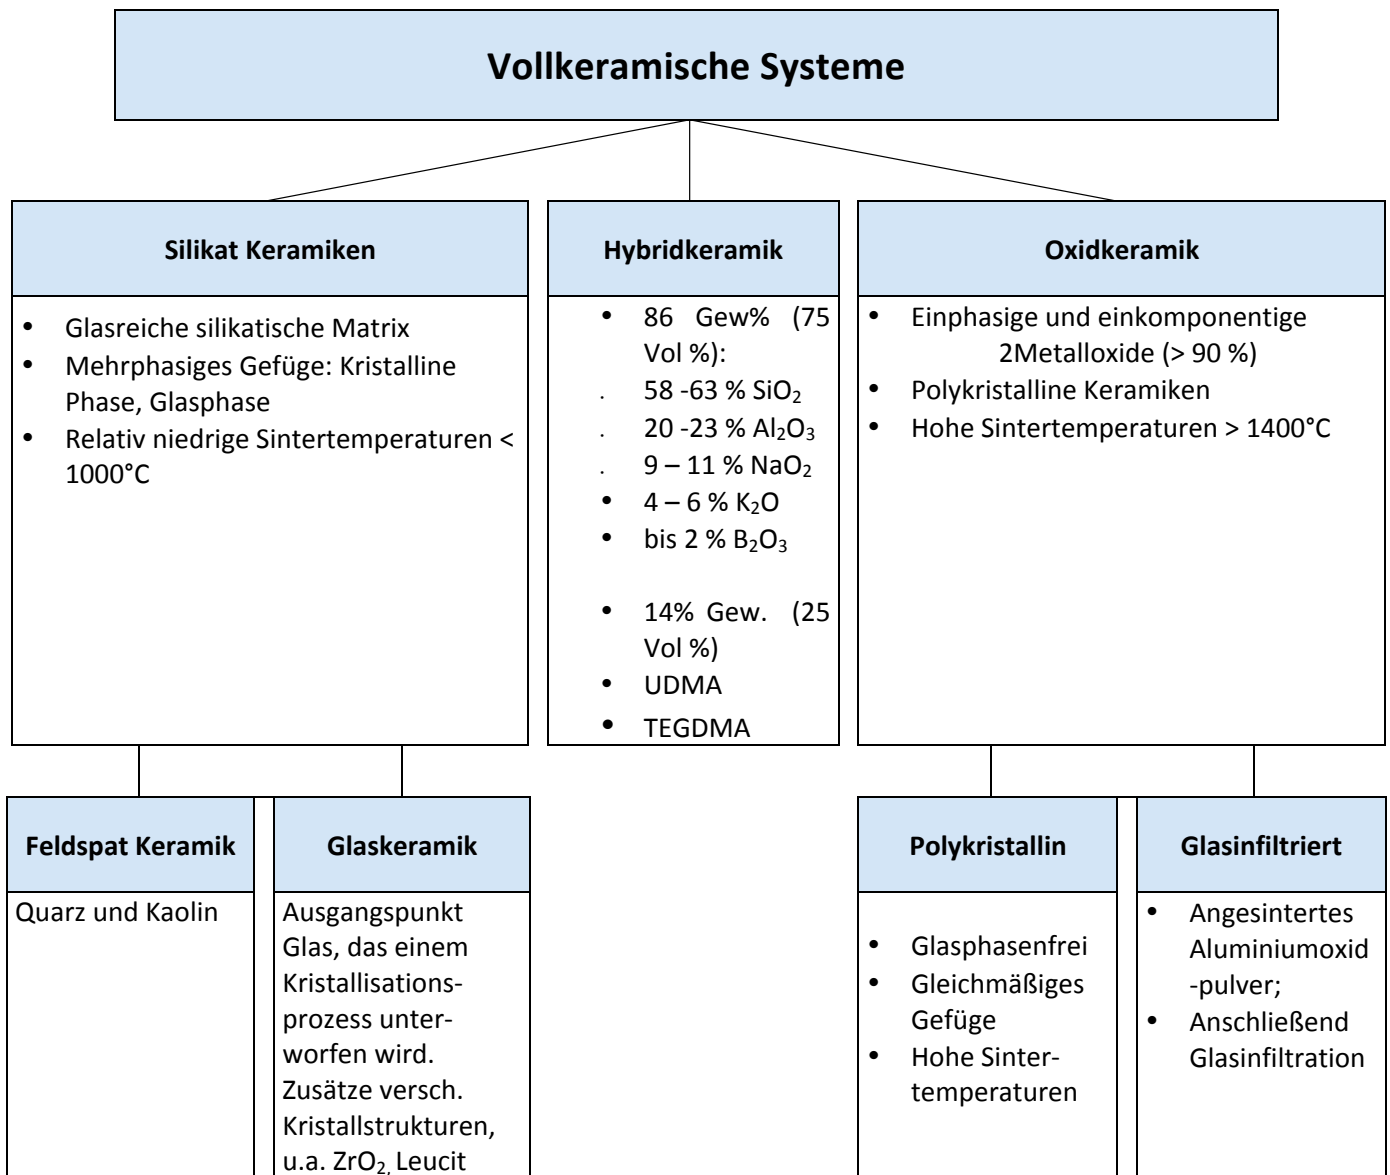
Abbildung 1: Darstellung der Vollkeramischen Systeme in Anlehnung an [2]

Derzeit werden Dentalkeramiken und ihre Derivate in folgende Hauptgruppen unterteilt: Keramiken mit Glasphase (silikatische Glaskeramiken, glasinfiltrierte Keramiken), Keramiken ohne Glasphase (polykristallin) und Hybrid- und Verbundkeramiken mit Zusatz von Polymeren (Abbildung 2.1). [2] Silikatkeramiken besitzen durch ihr mehrphasiges Gefüge sowie ihren hohen Glasanteil besonders ästhetische Eigenschaften und lassen sich weiter in Feldspatkeramiken und Glaskeramiken unterteilen. Im Vergleich dazu stehen einphasige, hochfeste Oxidkeramiken, welche hauptsächlich im stark beanspruchten Seitenzahnbereich und als Gerüstwerkstoffe zum Einsatz kommen. Oxidkeramiken sind entweder polykristallin oder glasinfiltriert. [32, 21, 2, 35]

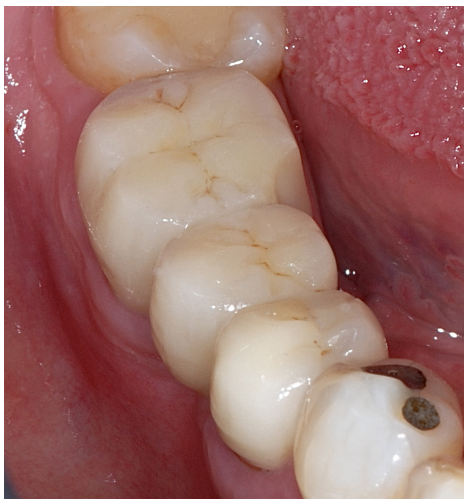
Abbildung 2: Abplatzung an Brückenpfeiler 46

Klinisch wurden die Restaurationen auf Risse, Abplatzungen oder Oberflächendefekt von **Untersucher 1** beurteilt. Nachfolgend beurteilten sowohl sie als auch **Untersucher 2** die klinischen Fotos der Restaurationen sowie einige ausgewählte Bilder des Rasterelektronenmikroskops separat. Im Rahmen der Studie konnte somit auch verglichen werden, ob die Beurteilung der klinischen Situation im Mund und die Beurteilung der klinischen Fotodokumentation unterschiedlich ausfallen würden. Zusätzlich war auch interessant, ob zwischen den Testgruppen 1 und 2 signifikante Unterschiede festzustellen waren. Ein Augenmerk wurde auch auf den Vergleich der Untersuchungsergebnisse der jeweils unterschiedlich erfahrenen Untersucher gelegt. Für die Bewertung wurden die von Ryge und Snyder 1973 genannten USPHS-Kriterien modifiziert und herangezogen. Dabei stand „Alpha“ für eine Restauration ohne Beanstandung, wogegen „Bravo“ für eine Restauration mit kleinen Rissen und Abplatzungen, die jedoch korrigiert werden können, vergeben wurde. „Charlie“ bedeutete, dass die Risse oder Abplatzungen der Versorgung nicht mehr vollständig korrigierbar waren und sie beobachtet werden sollte, um den Schutz der Pfeilerzähne und der umliegenden Strukturen sowie die Funktion der Restauration sicherzustellen. Wenn die Restauration beispielsweise frakturiert war und entfernt werden musste, wurde ihr sie mit „Delta“ bewertet.

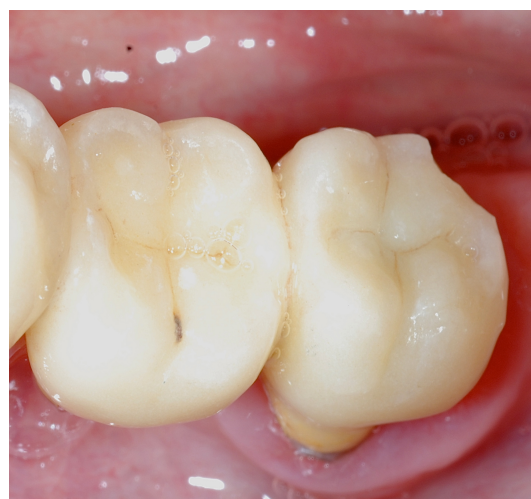
Abbildung 3: Abplatzung an Brückenpfeiler 37

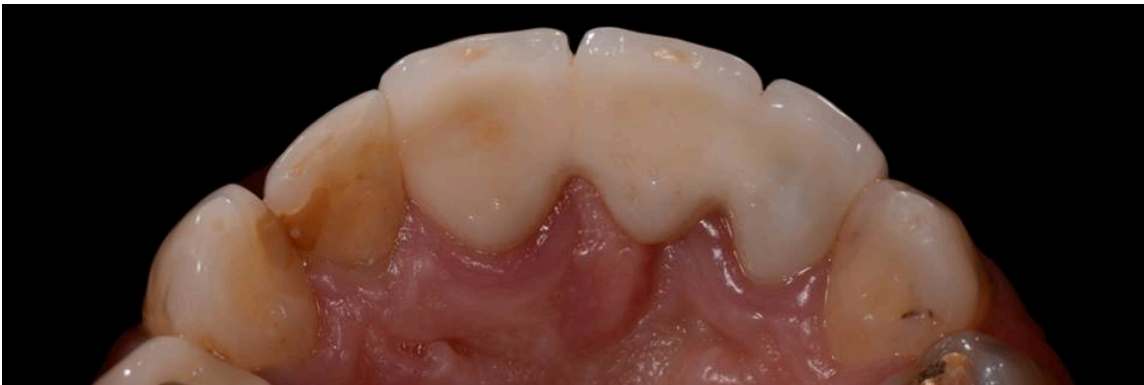
Abbildung 4: Brücke von 12-12 mit leichten Mängeln der Oberflächenqualität (Testgruppe 1)

Wie bei den Abplatzungen wurde auch die Oberflächenqualität klinisch nur von Untersucher 1 überprüft. Die klinischen Fotos und die ausgesuchten Bilder des Rasterelektronenmikroskops jedoch wurden sowohl von Untersucher 1 als auch Untersucher 2 unabhängig voneinander untersucht, was auch hier einen Vergleich der Ergebnisse möglich macht. Eine maximal vergütete und glatte Oberfläche erhielt in der Beurteilung ein „Romeo“, war die Oberfläche jedoch leicht rau und die Restauration konnte jedoch korrigiert und in situ belassen werden, galt sie als „Sierra“. Wies eine Versorgung deutliche Oberflächendefekte auf, die nicht vollständig korrigierbar waren, wurde sie als „Tango“ eingestuft. Eine erneuerungsbedürftige Restauration erhielt in der Bewertung ein „Victor“. Die Thematik, dass schlechtere Oberflächenqualität eine Abfrakturierung der Verblendkeramik höchstwahrscheinlich begünstigt, macht dieses Untersuchungskriterium zusätzlich interessant für diese Studie.

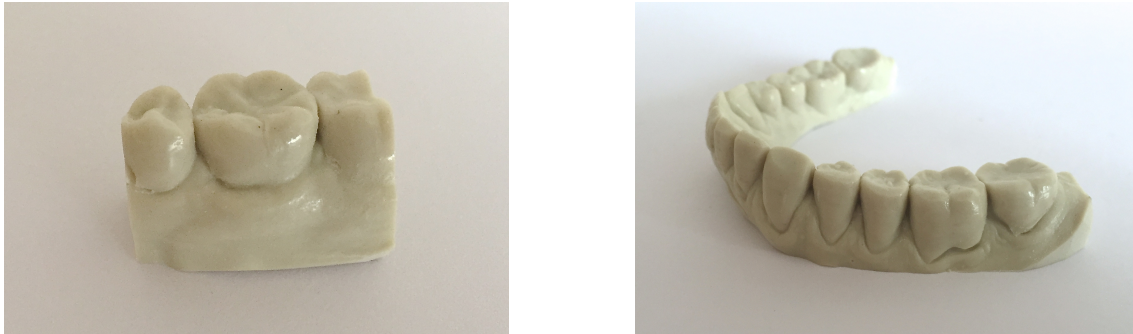
Abbildung 5: Präzisionsmodelle aus AlphaDie (Schütz, dental group)

Minuten in einem Desinfektionsbad desinfiziert. Darauffolgend konnten mit AlphaDie (Schütz, dental group) Präzisionsmodelle der Restaurationen sowie der Gegenzähne im Labor hergestellt werden. Diese dienten sowohl zur Dokumentation als auch als Vorlage für die Proben unter dem Rasterelektronenmikroskop (siehe 3.4.4.).

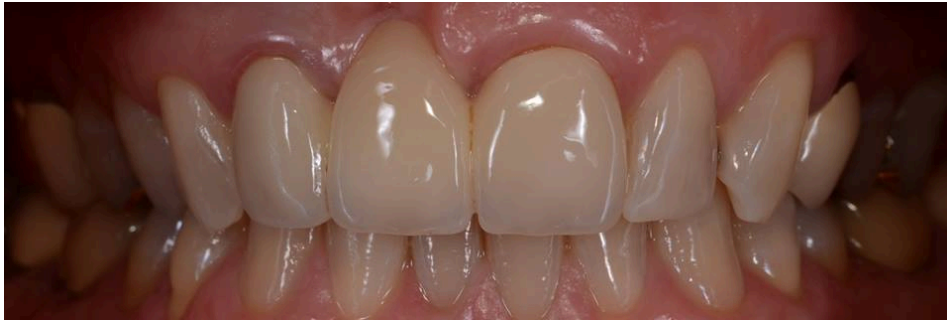
Abbildung 6: Dokumentationsfoto einer Brücke 12-21 (Testgruppe 1)

Bei jedem an der Studie teilnehmenden Patienten wurde wie bereits erwähnt der aktuelle Zustand der restaurierten Zähne durch Fotos dokumentiert. Die Fotos wurden sowohl von zwei unterschiedlich erfahrenen Untersuchern im Nachhinein unabhängig voneinander auf die Parameter Abplatzungen und Oberflächenqualität bewertet. Somit konnte später die Übereinstimmung getestet werden, die Rückschlüsse auf den Einfluss der Erfahrung des nachuntersuchenden Behandlers sowie auch die Reproduzierbarkeit der Untersuchung zulässt.

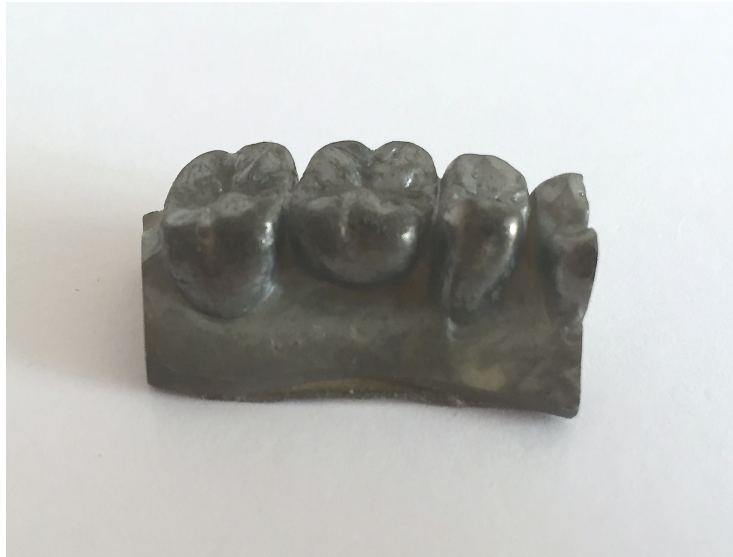
Abbildung 7: Mithilfe Sputteranlage beschichtete Probe

In der prothetischen Abteilung der LMU München wurden Rasterelektronenmikroskop-Aufnahmen von jeweils 5 ausgewählten Präzisionsmodellen mit Abplatzung, 5 ausgewählten Modellen ohne Abplatzung und den entsprechenden Antagonisten angefertigt. Für die Aufnahmen wurde das Rasterelektronenmikroskop Supra 55 VP (Zeiss Supra 55 VP, Carl Zeiss AG, Oberkochen) verwendet. Waren auf der Übersichtsaufnahme (30- fache Vergrößerung) Auffälligkeiten wie zum Beispiel Risse, Abplatzungen oder Oberflächendefekte zu erkennen, wurden zusätzlich Detailaufnahmen von den entsprechenden Stellen (50- oder 200- fache Vergrößerung) angefertigt. Somit wurden insgesamt 39 Bilder erstellt. Da es sich bei den Proben um nichtleitende vollkeramische Materialien handelte, mussten alle Proben auf einem passenden Träger fixiert und vor der Rasterelektronenmikroskopaufnahme mithilfe einer Sputteranlage (Polaron Range SC 7620 Sputter Coater, Quorum Technologies Ltd, Ashford, United Kingdom) in einer Argonatmosphäre unter 20 mA mit einer Gold Palladium Legierung beschichtet werden. Für eine ausreichende Elektronenleitfähigkeit wurde eine 28,6 nm dicke Schicht gleichmäßig aufgetragen. Damit Verwechslungen ausgeschlossen werden konnten, wurden die beschichteten Proben durchnummeriert und mit Hilfe eines Trägers in das Rasterelektronenmikroskop eingesetzt. Per digitaler Übertragung wurde mit dem Programm SmartSEM von der Firma Zeiss (Carl Zeiss AG, Oberkochen) die Auflösung, der Kontrast und die Schärfe des gewünschten Bereichs eingestellt und daraufhin die Aufnahme durchgeführt. Die erstellten Bilder wurden digital an den PC übermittelt und zur Analyse dargestellt. Die folgenden Abbildungen zeigen die verwendeten Geräte und die Durchführung der Rasterelektronenmikroskopaufnahmen.

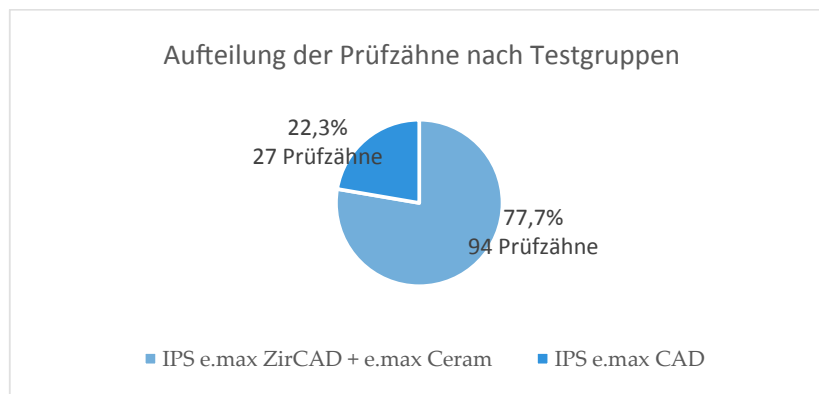
Abbildung 9: Prüfzahnanteil der Testgruppen

Von den 24 Patienten, die innerhalb Testgruppe 1 (Ivoclar-CerecInlab) versorgt worden waren, wurden insgesamt 94 Prüfzähne untersucht. Die Beurteilung der Studienparameter der restlichen 27 Prüfzähne erfolgte anhand der innerhalb Testgruppe 2 (IPS e.max CAD LT) teilnehmenden 9 Patienten.

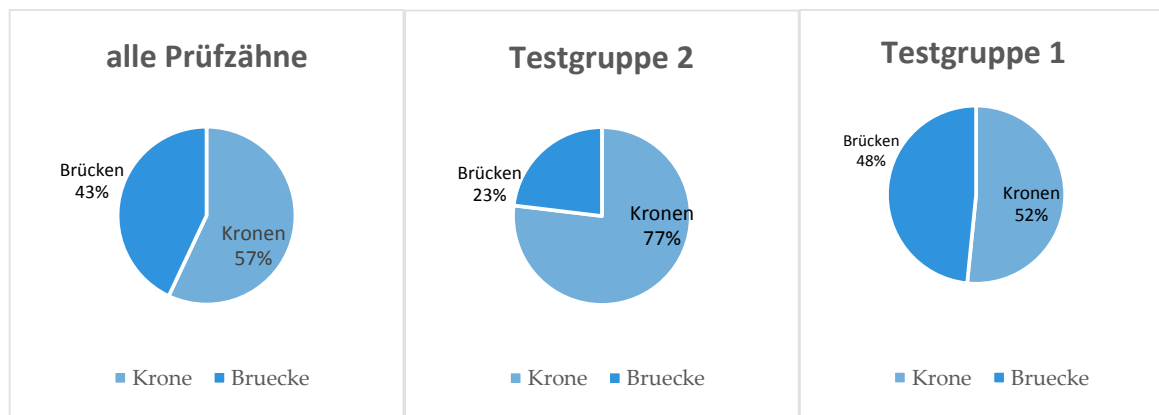
Abbildung 10: Anteil der Kronen und Brücken innerhalb aller Prüfzähne und innerhalb der Testgruppen

Von allen Prüfzähnen lag der Anteil der Einzelkronen bei 57,0% und der Anteil der durch Brückenpfeiler und -glieder versorgten oder ersetzten Zähne bei 43,0%.

In Testgruppe 1 betrug der Einzelkronenanteil 51,6% und der Brückengliederanteil 48,4%, während in Testgruppe 2 nur 23,1% Brückenglieder und 76,9% Einzelkronen waren.

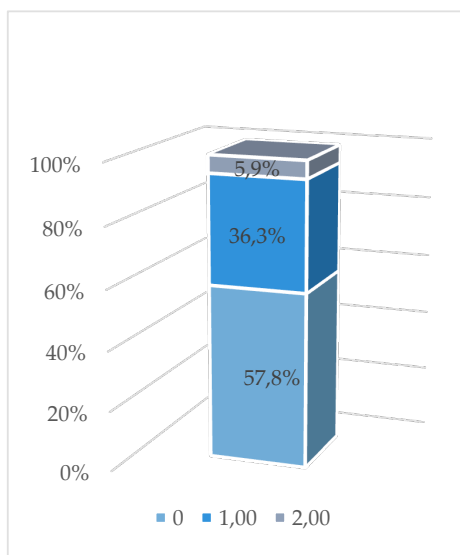
Abbildung 11: Plaqueakkumulation auf den Oberflächen der Prüfzähne

Die Kreisdiagramme veranschaulichen diesen signifikanten Unterschied (p-Wert 0,003) zwischen Prüf- und Referenzzähnen:

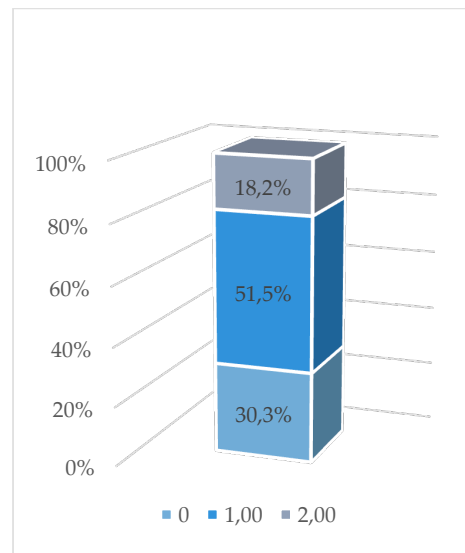
Abbildung 12: Plaqueakkumulation auf den Oberflächen Referenzzähne

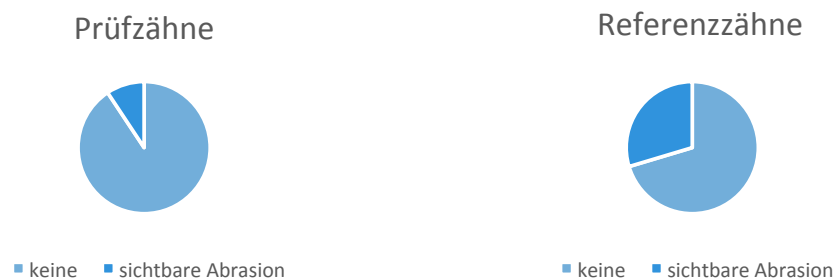
Abbildung 13: Abrasion der Prüf- und Referenzzähne

Die folgende Grafik veranschaulicht den signifikanten Unterschied der Abrasionen der Restaurationen der Prüfzähne im Vergleich zu den Abrasionen der natürlichen Referenzzähne, die deutlich stärker waren.
