# Onderzoeksrapport

## Doelmatigheidsanalyse Gevels en bedakingen

Eindrapport

Agentschap  
Onroerend  
Erfgoed

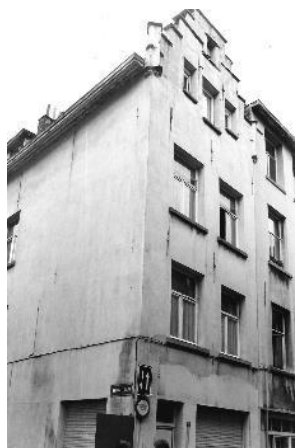
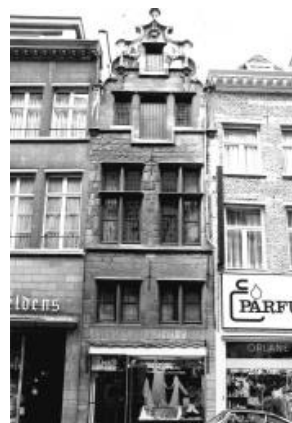
Omdat bij deze objecten de volledige gevel beschermd werd, valt te verwachten dat die vrij is van verbouwde delen, in tegenstelling tot de deels beschermde gevels. Maar tijdens het onderzoek bleek dat ogenschijnlijk vergelijkbare erfgoedobjecten op verschillende manieren beschermd zijn - zelfs door hetzelfde beschermingsbesluit. Zo beschermt het 'beruchte' koninklijke besluit van 2 september 1976 in Antwerpen de voorgevel van het 16de-eeuwse *Hoekhuis met Bergstraat* integraal en bij de eveneens 16de-eeuwse *Stadswoning de Grootte Arent* alleen de bovengevel. Toch waren en zijn de benedenverdiepingen van deze panden in beide gevallen op een gelijkaardige manier verbouwd.

Foto 1: Object 6851: Hoekhuis met Bergstraat, Leeuwenstraat 15, Antwerpen, toestand 1975  
(Bron: <https://inventaris.onroerenderfgoed.be/erfgoedobjecten/4313/beelden>, © Vlaamse Gemeenschap)

Foto 2: Object 6351: Stadswoning de Grootte Arent, Eiermarkt 19, Antwerpen, toestand 1975  
(Bron: <https://inventaris.onroerenderfgoed.be/erfgoedobjecten/3953/beelden> © Vlaamse Gemeenschap)

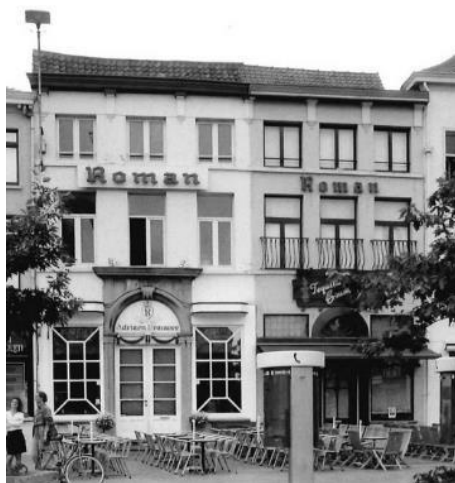
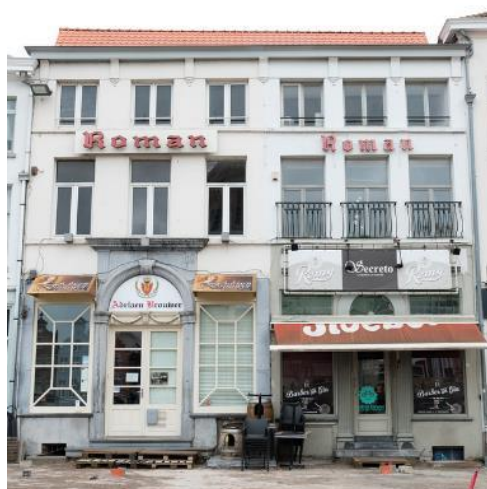
Het voorbeeld van Herberg De Zwane in Oudenaarde illustreert dit. De gevels en daken dit pand werden beschermd in 1981.<sup>36</sup> Het beschermingsbesluit vermeldt alleen de historische, in casu architectuurhistorische waarde. De oudste foto die werd teruggevonden van het monument dateert uit 1994. Het schrijnwerk op de benedenverdieping van de linker lijstgevel is op deze foto vervangen. De inventarisbeschrijving uit 1996 vermeldt ook dit aangepaste schrijnwerk. Of het schrijnwerk al was aangepast op het ogenblik van de bescherming kon niet worden vastgesteld op basis van de beschikbare gegevens.

Foto 3: Object 10143: Herberg De Zwane, Markt 20-21, Oudenaarde, toestand 1994

Foto 4: Object 10143: Herberg De Zwane, Markt 20-21, Oudenaarde, toestand 2017

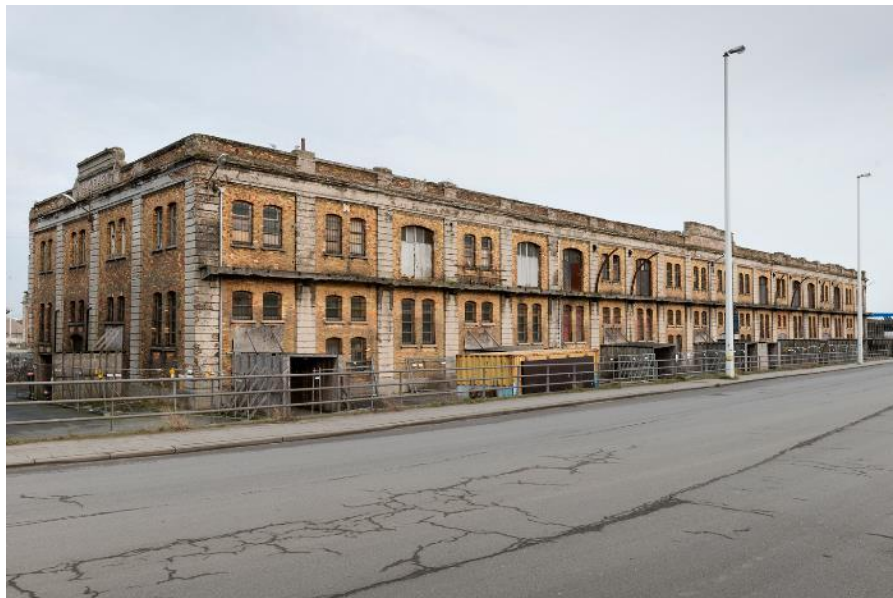
Slechts twee objecten in deze groep bevonden zich in 2017 in minder goede staat, het gaat om twee gelijkaardige stapelhuizen in Oostende.<sup>37</sup> Voor beide panden dringen reguliere onderhoudswerken zich op:

Foto 5: Object 14017: Koninklijk Stapelhuis, Oostkaai zonder nummer, Oostende, beschermd in 1981, toestand 2017  
(Bron: <https://inventaris.onroerendergoed.be/erfgoedobjecten/56832/beelden> © Thomas Verfaillie)

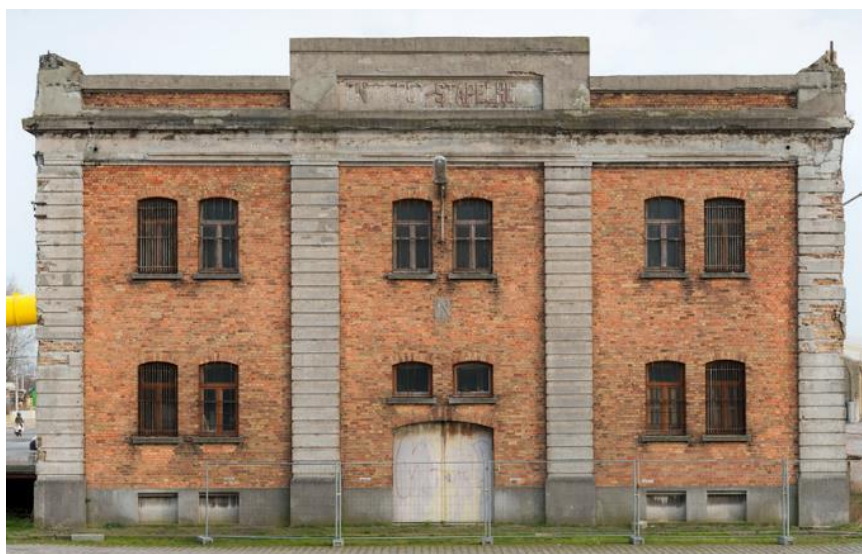
Foto 6: Object 14018: Stapelhuis, Oostkaai zonder nummer, Oostende, beschermd in 1981, toestand 2017  
(Bron: <https://inventaris.onroerendergoed.be/erfgoedobjecten/56834/beelden> © Thomas Verfaillie)

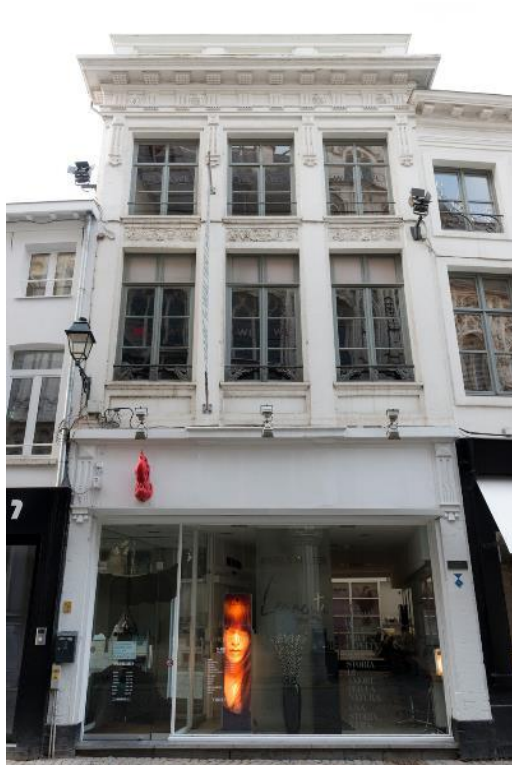
Drie objecten halen een dubbele score -1. Ze verloren erfgoedkenmerken of -elementen en gingen er bovendien qua herkenbaarheid op achteruit:

Foto 7: Object 6153: Burgerhuis De Rode Haan, Bafferstraat 9, Mechelen. Toestand 2017 (Bron: <https://inventaris.onroerenderfgoed.be/erfgoedobjecten/3779/beelden> © Thomas Verfaillie )

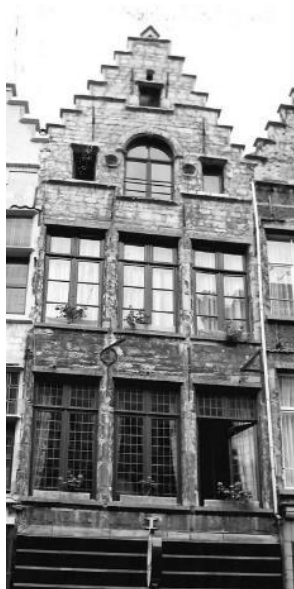
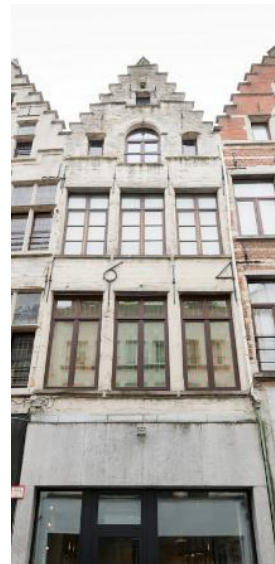
Foto 8: Object 6541: Huis Wapen van Oostenrijk, Lange Koepoortstraat 27, Antwerpen, toestand 1975 (Bron: <https://inventaris.onroerendergoed.be/erfgoedobjecten/4287/beelden> © Vlaamse Gemeenschap)

Foto 9: Object 6541: Huis Wapen van Oostenrijk, Lange Koepoortstraat 27, Antwerpen, toestand 2017 (Bron: <https://inventaris.onroerendergoed.be/erfgoedobjecten/4287/beelden> © Thomas Verfaillie)

De bovengevel en de daken van het huis Wapen van Oostenrijk in Antwerpen<sup>39</sup> werden beschermd in 1976. De inventaristekst uit hetzelfde jaar vermeldt de tondi in de geveltop als een erfgoedkenmerk waaraan een renaissance-inslag merkbaar is. Vandaag zijn deze tondi verdwenen.

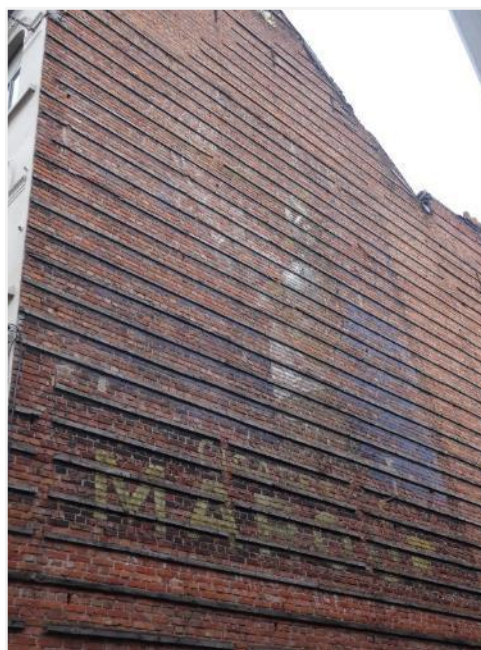
Vijftien objecten verkeerden in slechte staat op het ogenblik van de bescherming, waaronder de overblijfselen van het huis de Lepelaar in Mechelen, waarvan de evolutie al hoger werd beschreven. Eén object uit deze groep bleef in vergelijkbare staat en één, de reclamemuurschildering voor 'Cigarettes Marouf' in Gent<sup>41</sup>, ging achteruit ten opzichte van het ogenblik van bescherming:

Foto 12: Object 11005: Reclamemuurschildering 'Cigarettes Marouf', Prinses Clementinalaan 205-213, Gent beschermd in 2014, toestand 2012 (Bron: <https://inventaris.onroerenderfgoed.be/erfgoedobjecten/214954/beelden> © Vlaamse Gemeenschap)

Foto 13: Object 11005: Reclamemuurschildering 'Cigarettes Marouf', Prinses Clementinalaan 205-213, Gent, 2017 (Bron: <https://inventaris.onroerenderfgoed.be/erfgoedobjecten/214954/beelden> © Thomas Verfaillie)

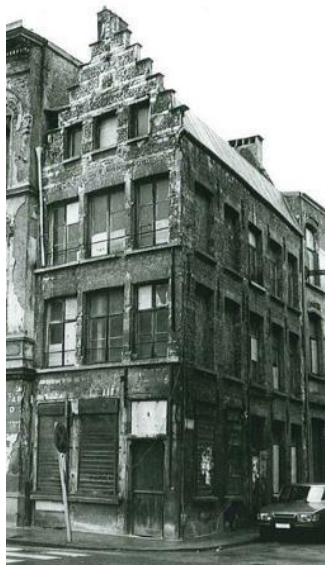
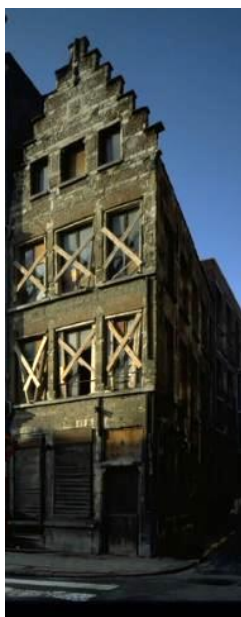
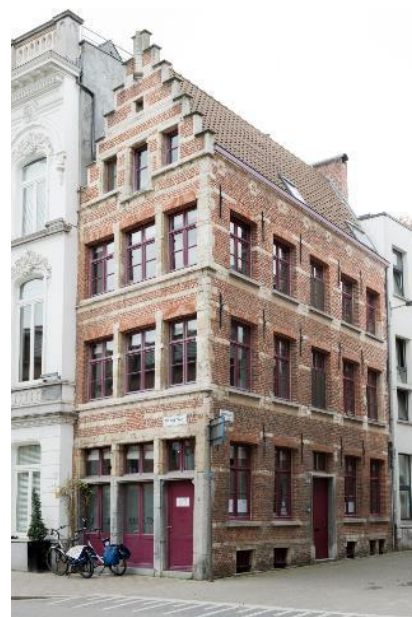
Bij de twaalf objecten uit deze groep van 15 verbeterde de staat, zoals in het geval het huis De Ghulde Roose in Antwerpen<sup>42</sup>, waarvan de gevels en bedaking werden beschermd in 1979:

Foto 14: Object 6291: De Ghulde Roose in Antwerpen, Bredestraat 2, toestand 1976 © Vlaamse Gemeenschap

Foto 3: Object 6291: De Ghulde Roose in Antwerpen, Bredestraat 2, toestand 1992 © Oswald Pauwels

Foto 4: Object 6291: De Ghulde Roose in Antwerpen, Bredestraat 2, toestand 2017 na restauratie in 1995 © Thomas Verfaillie

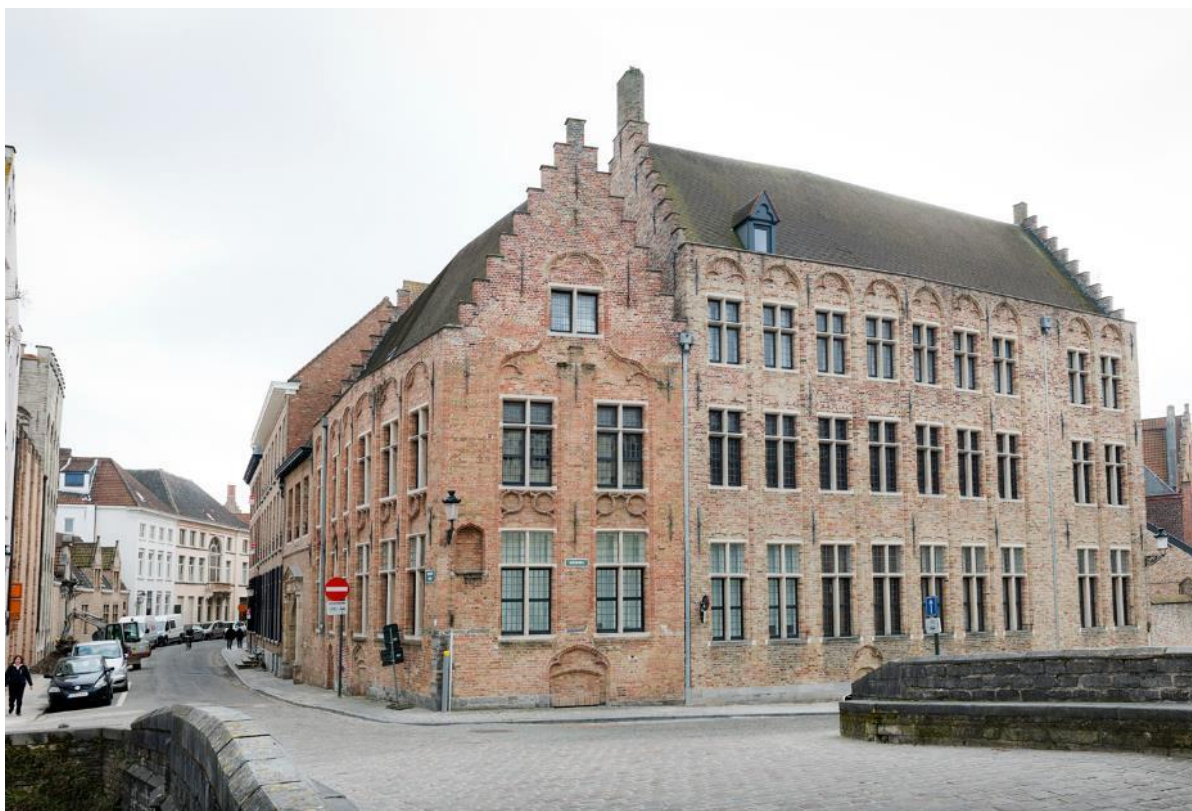
Foto 17: Object 12615<sup>46</sup> Huis Den Noodt Gods of Spookhuis: gevels en bedaking, Spanjaardstraat 17, Brugge. In 1970 gesloopt met uitzondering van de gevel aan de Spanjaardstraat en de topgevel aan de Korte Winkel. Beschermd in 1974. (Bron: <https://inventaris.onroerendergoed.be/erfgoedobjecten/29746/beelden> © Thomas Verfaillie)

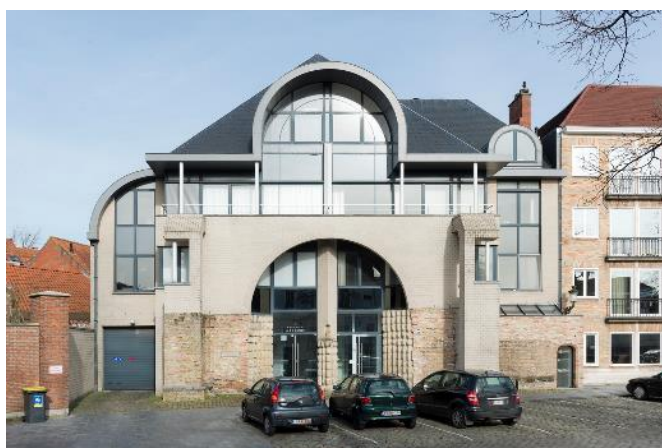
Een score -1 werd toegekend daar waar de niet-beschermd context vervangen is door een nieuwbouw of waar hij niet bijdraagt tot de erfgoedwaarde van het gebouw, maar er eerder afbreuk aan doet. Een uitbreiding van de bescherming tot het volledige pand ligt hierdoor niet voor de hand:

Foto 5: Voorbeeld van een contextscore -1: object 11618<sup>47</sup>: predikherenklooster: overblijfselen westportaal en zuidmuur kerk, Langestraat 30-34, Predikherenrei 1-2, Brugge (Bron: <https://inventaris.onroerenderfgoed.be/erfgoedobjecten/83312/beelden> © Thomas Verfaillie)

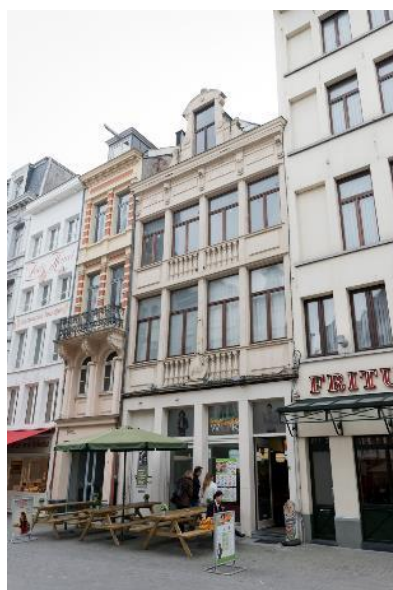
Een score 0 werd toegekend aan panden waar de delen die niet zijn gevat door de bescherming geen meerwaarde bieden maar ook geen afbreuk doen aan het beschermd deel van het pand. Een uitbreiding van de bescherming blijft hier mogelijk.

Foto 22: Voorbeeld van een contextscore 0: object 6866: In de Blau Geydt<sup>49</sup>: bovengevel en daken, Oude Koormarkt 4, Antwerpen (Bron: <https://inventaris.onroerendergoed.be/erfgoedobjecten/4442/beelden> © Thomas Verfaillie)

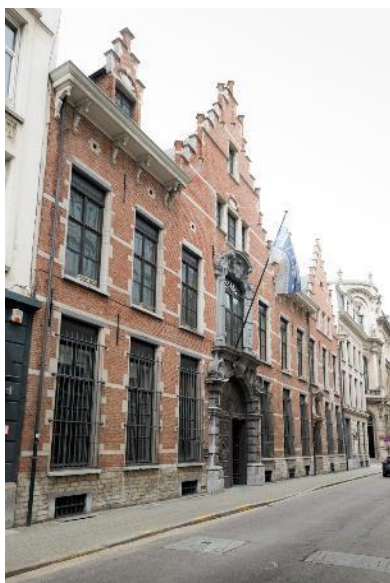
Score 1 werd toegekend aan een goede, passende context. Er is in deze gevallen zeker potentieel voor uitbreiding van de bescherming. Bij een passende context kan er ook sprake zijn van gelaagdheid, al dan niet onmiddellijk waarneembaar. Een voorbeeld daarvan is Huis Den Bock waarbij een barok poortrisaliet uit het (gesloopte) kasteel Zevenbergen in Ranst werd ingebed in een restauratieproject uit 1923 door Joseph Hertogs.

Foto 6: Object 6758: Huis Den Bock<sup>50</sup>, ingangstravee, Arenbergstraat 17, Antwerpen. Toestand 2017. (Bron: <https://inventaris.onroerenderfgoed.be/erfgoedobjecten/4807/beelden> © Thomas Verfaillie)

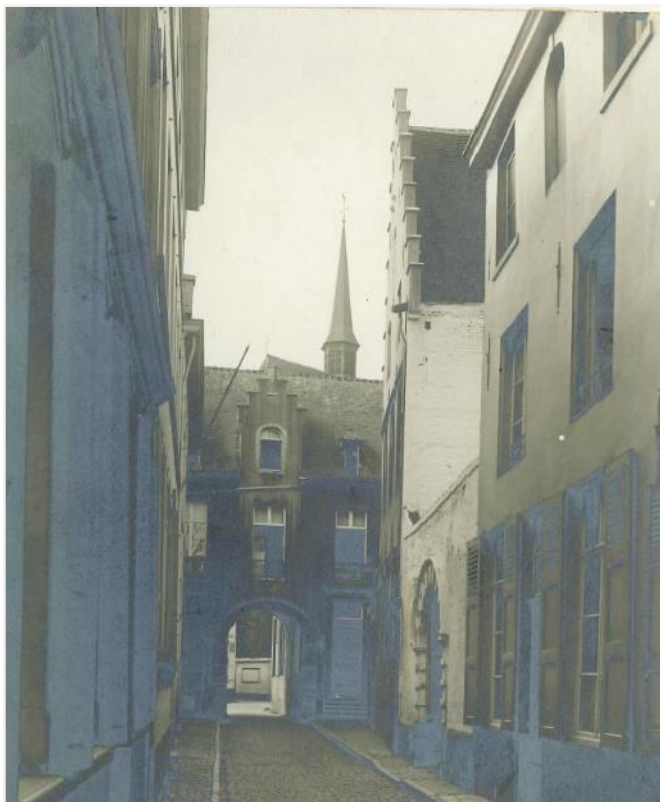
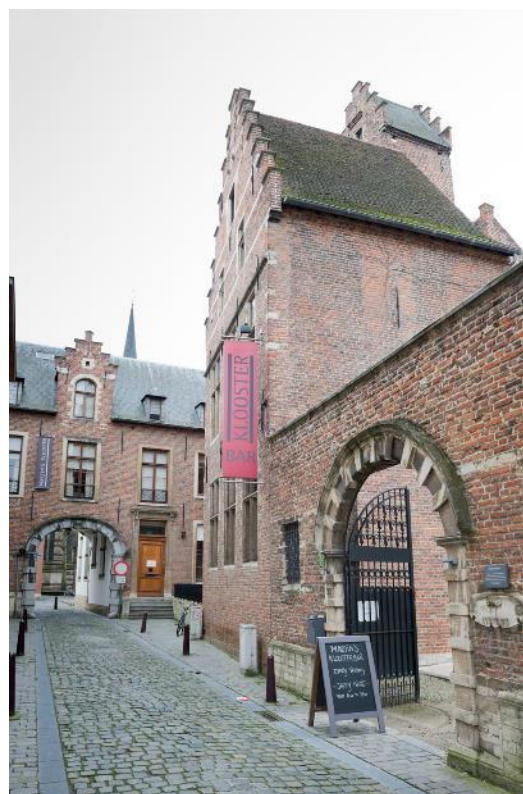
Foto 7: 1919 (© Vlaamse Gemeenschap)

Foto 8: 2017 (© Thomas Verfaillie)

Een score van -1 werd toegekend omdat geweten is dat bij een harde restauratie in de jaren 1960 vensters en deuren gedicht werden, nieuwe vensteropeningen gemaakt werden, nieuwe kruisen, ontlastingsbogen en (negblok)omlijstingen aan de bestaande vensters werden toegevoegd, de dispositie van de ruimtes op de gelijkvloerse verdieping volledig gewijzigd werd, bestaande houten vloeren vervangen werden door vloerplaten in beton, en het spant gedeeltelijk werd afgebroken. Weliswaar hebben niet al deze ingrepen louter betrekking op de beschermde gevels.

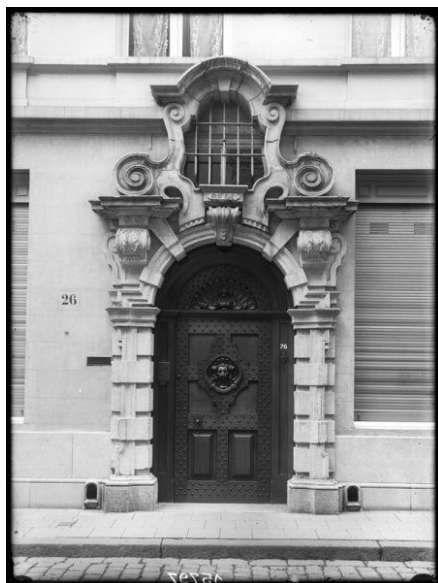
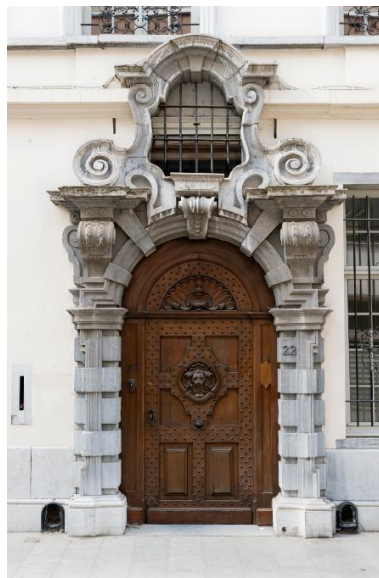
Foto 9: 1916  
(© KIK-IRPA, Brussels (Belgium), cliché B015797)

Foto 10: 2017 (© Thomas Verfaillie)

De erfgoedkenmerken en -elementen van de beschermde poort bleven uitstekend bewaard sinds de bescherming en ook al van eerder. De toestand op een inventarisfoto uit 1976 (hier niet weergegeven) is eveneens vergelijkbaar.

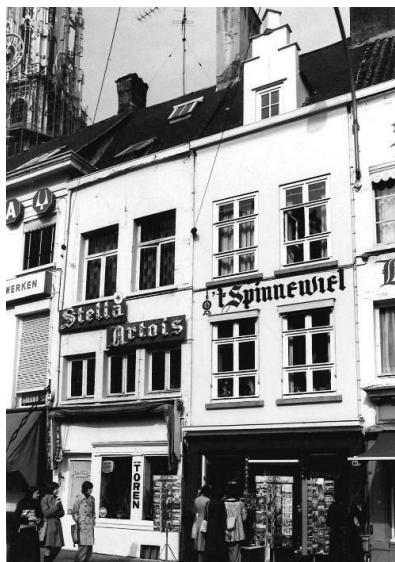
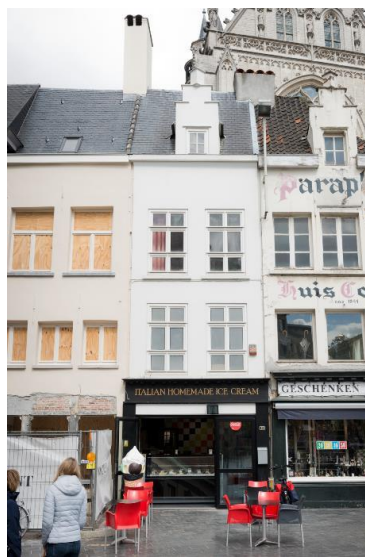
Foto 13: 1975 (© Vlaamse Gemeenschap)

Foto 14: 2017 (© Thomas Verfaillie)

Vergelijking van foto's uit 1975 en 2017 toont aan dat de erfgoedkenmerken en -elementen herkenbaar bleven.

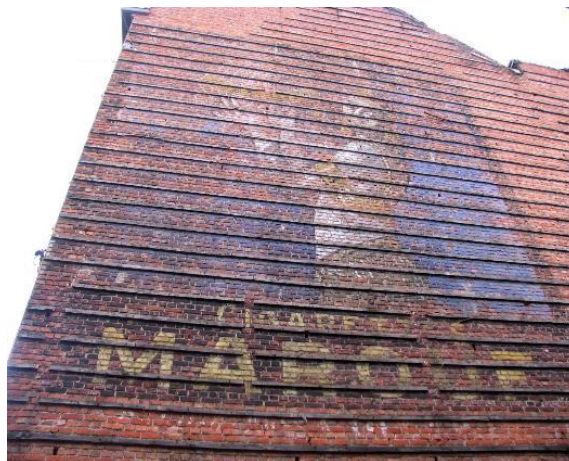
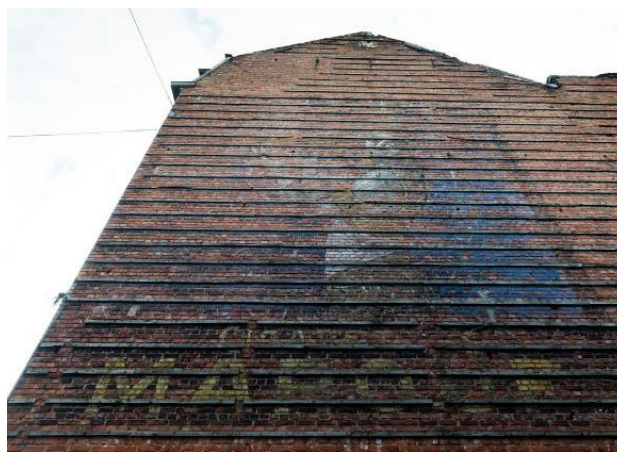
Foto 17: 2012 (© Vlaamse Gemeenschap)

Foto 18: 2017 (© Thomas Verfaillie)

De reclamemuurschildering is meer vervaagd ten opzichte van de toestand ten tijde van de bescherming.

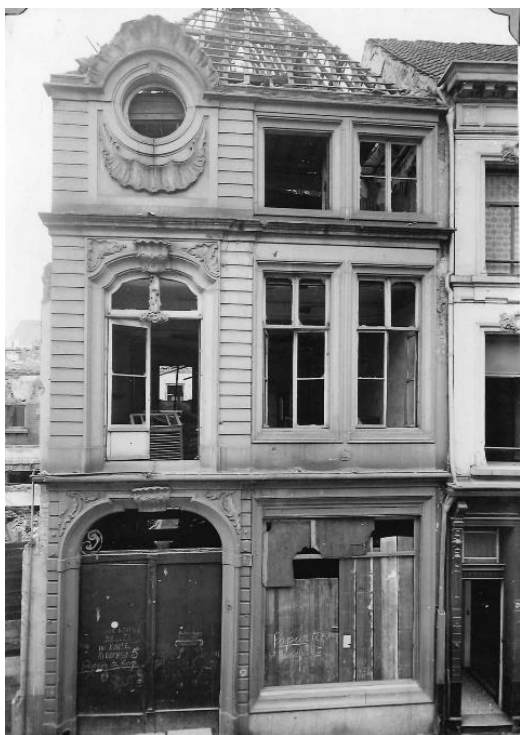
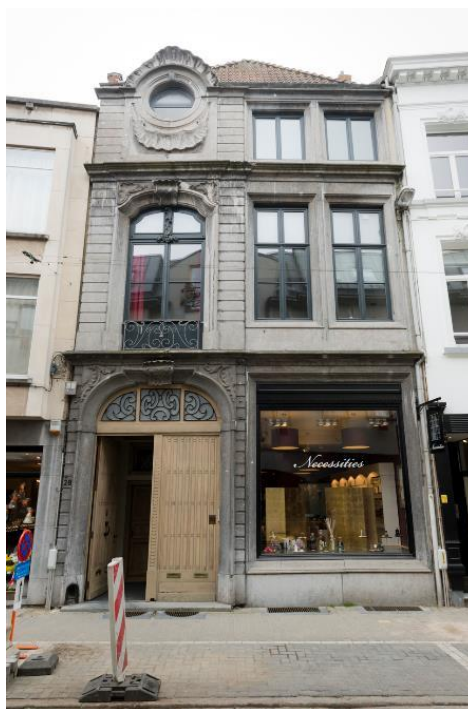
Monument: Woning Neptune: voorgevel  
Kenmerken: Rococo, tweede helft 18de eeuw  
Adres: Steenhouwersvest 28, Antwerpen  
Datum bescherming: 05-11-1946

Foto 21: 1945 (© Vlaamse Gemeenschap)

Foto 22: 2017 (© Thomas Verfaillie)

Woning Neptune was in zeer slechte staat op het moment van bescherming, vermoedelijk ten gevolge van oorlogsschade. Het pand werd sindsdien hersteld en de beschermde voorgevel bevindt zich nog steeds in goede staat.

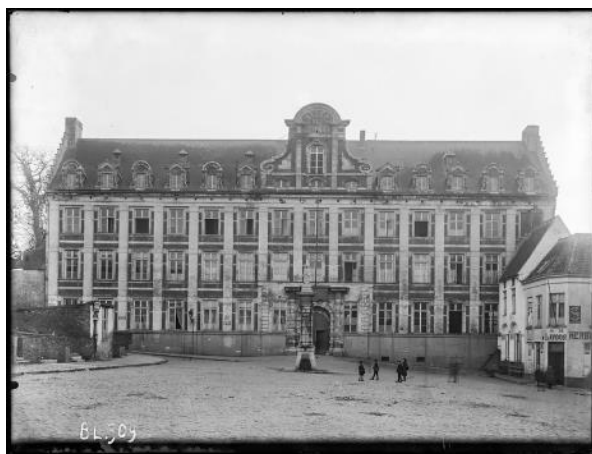
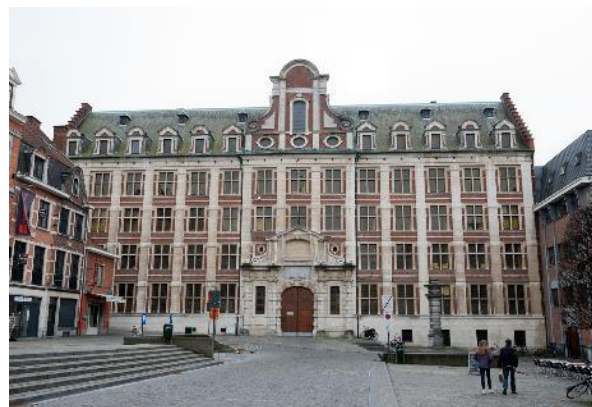
Foto 23: 1914  
 (©KIK, KIK objectnummer 117184)

Foto 24: 2017 (© Thomas Verfaillie)

Bij de reconstructie werd het pand met een bouwlaag verhoogd en de locatie van één beschermde barokke ingangsdeur is onbekend. Omwille van deze wijziging en de onduidelijke locatie van de beschermde ingangsdeur kreeg het monument de score -2.

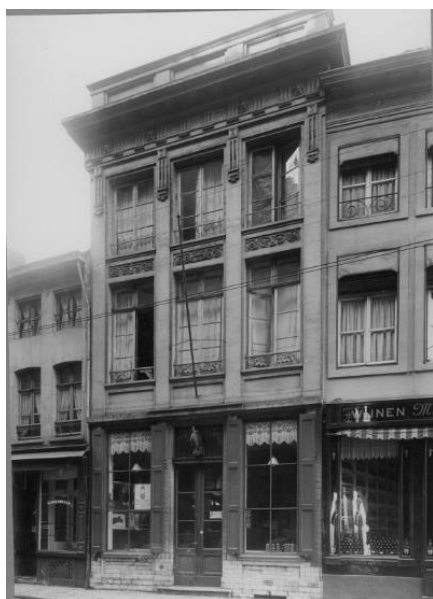
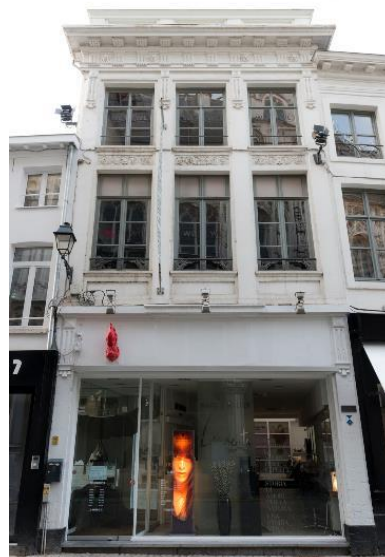
Foto 25: Zonder datum  
 (© KIK-IRPA, Brussels (Belgium), cliché B036304)

Foto 26: 2017 (© Thomas Verfaillie)

De benedenverdieping van het pand De Rode Haan werd in 1963 verbouwd (dus na de bescherming), hetgeen de herkenbaarheid niet ten goede kwam en wat resulteerde in een totaalscore van -1.

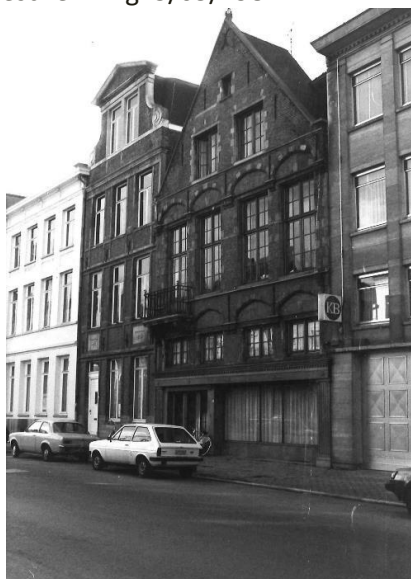
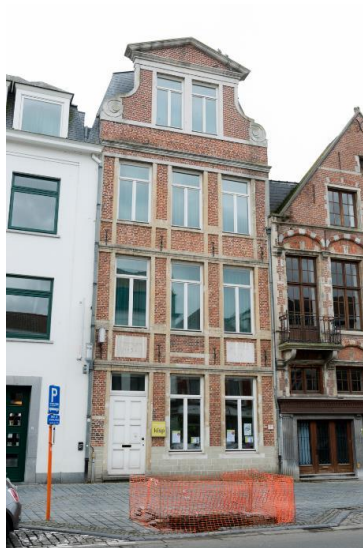
Foto 27: 1983 (© Vlaamse Gemeenschap)

Foto 28: 2017 (© Thomas Verfaillie)

De beschermde gevel bleef behouden in een toestand die vergelijkbaar is met die op het ogenblik van bescherming, erfgoedkenmerken en -elementen bleven herkenbaar en bewaard.

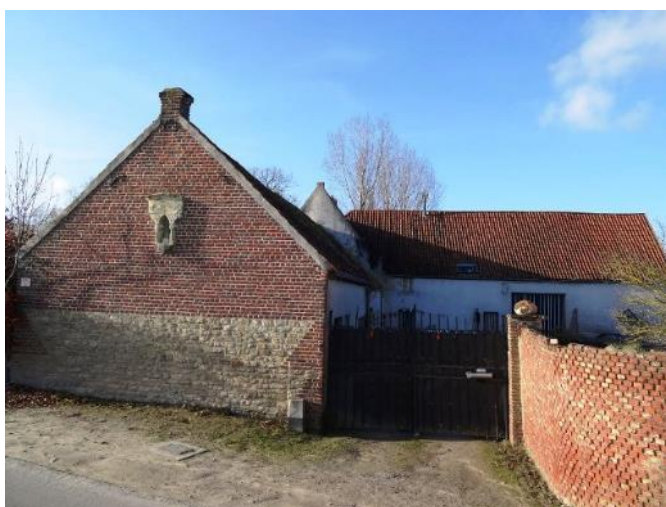
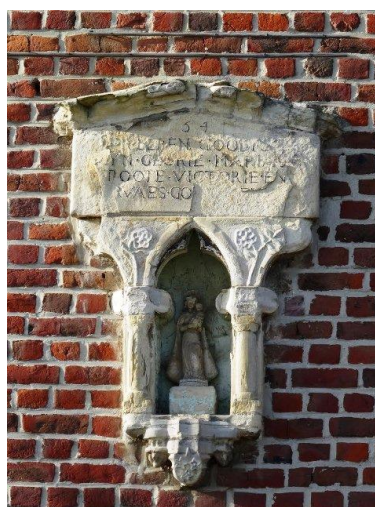
Foto 34: 2013 (© Pascal Van Acker)

Foto 35: 2013 (© Pascal Van Acker)

Het gaat om een gevelniskapel bij het hof Candriessche, de kapel werd in 2015-2016 gerestaureerd met een premie. Het hof zelf is opgenomen in de vastgestelde inventaris van het bouwkundig erfgoed. Momenteel is de context van de kapel (= de hoeve) bewaard – een volledige verbouwing van de hoeve behoort echter steeds tot de mogelijkheden.

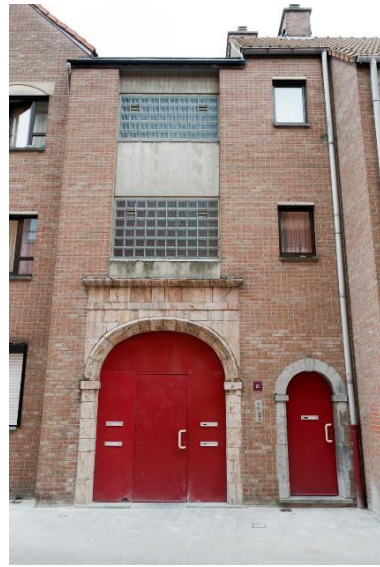
Foto 37: 2017 (© Thomas Verfaillie)

In de inventaris uit 1979 wordt volgende beschrijving gegeven: *'Triest overblijfsel van voormalig burgerhuis in traditionele bak- en zandsteenstijl van vijf traveeën, twee bouwlagen en dubbele trapgevel. Door verankering gedateerd 1603. Slechts een klein gedeelte van de voorgevel staat nog overeind.'* Sindsdien werden de poort en de deuroplijsting geïncorporeerd in een weinig passende nieuwbouw. Toch zorgde de bescherming ook in dit geval voor behoud.

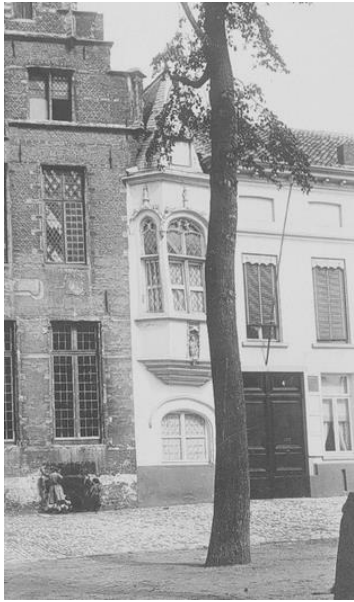
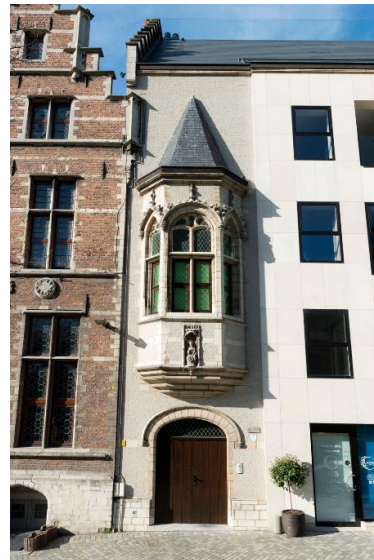
Foto 38: 1905

Foto 39: 2017 (© Thomas Verfaillie)

Louter de erker is beschermd. De inventaris uit 1984 geeft volgende beschrijving: *“In de 16de eeuw woning van Joachim Roelants, lijfarts van Karel V. Volgens een aquarel van J .B. De Noter eertijds gebouw in traditionele bak- en zandsteenstijl van zes traveeën en twee bouwlagen gemarkeerd door centrale getrapte top en twee getrapte dakkapellen. Uiterst links een laatgotische erker. Aangepast in de 19de eeuw doch met behoud van de laatgotische driezijdige erker (...).*

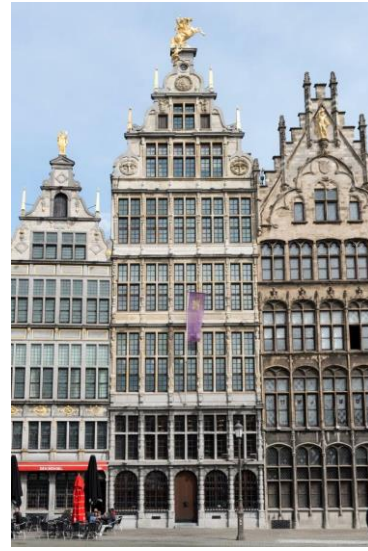
Foto 42: 2017 (© Thomas Verfaillie)

De vraag hier is niet of de bescherming van brouwerij Den Pau onterecht is, wel of de bescherming van Spaengien ten onrechte beperkt bleef tot gevels en bedakingen. Verder onderzoek van dit laatste pand kan dit uitwijzen. Volgens informatie uit het beschermingsdossier van 1981 is dit pand één van de rijkste gildehuizen van Vlaanderen. In tegenstelling tot de meeste gereconstrueerde gildehuizen op de Grote Markt in Antwerpen is dit exemplaar in zijn originele toestand bewaard.

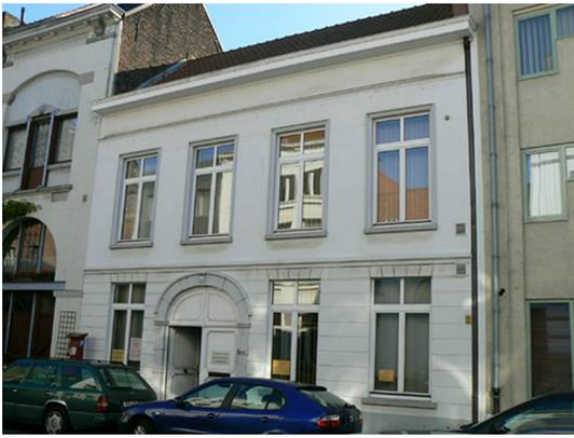
Burgerhuis met lijstgevel  
inventaris bouwkundig erfgoed \ bouwkundig relict  
ID: 74611

De inventaris geeft volgende beschrijving: *“Breedhuis van het dubbelhuistype(...) in kern uit de 17de of de 18de eeuw. Bepleisterde en beschilderde lijstgevel met 19de-eeuws uitzicht(...). Fraaie nog barokgetinte rondboogpoort (17de-eeuws?) in vlakke geringde omlijsting op imposten en neuten, voorzien van voluutsluitsteen onder gekorniste geprofileerde booglijst. (...)”*

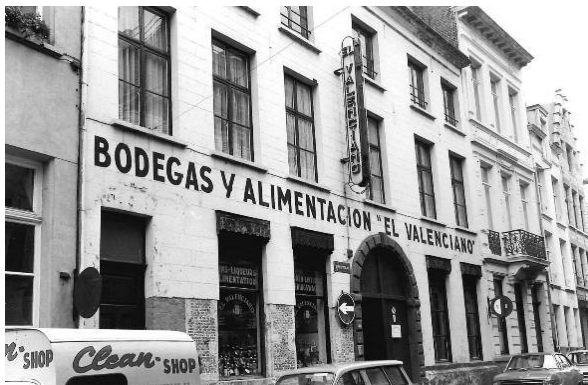
Foto 43: 1975 (© Vlaamse Gemeenschap)

De inventaris geeft volgende beschrijving: *“Overblijfselen van "de gulden Hand" (1563); werd vermoedelijk als zoutbeurs gebruikt. Breedhuis van zes traveeën en drie bouwlagen onder zadeldak (Vlaamse pannen). Bepleisterde en verankerde lijstgevel; proefdecapering toont bak- en zandsteenbouw op vooruitspringende plint (rechts van de poort), ten minste opklimmend tot de 17de eeuw, doch aangepast in de loop van de 19de eeuw. (...) Bepleisterde en beschilderde poortomlijsting van blauwe hardsteen in vroeg-barokstijl, in de eerste helft van de 17de eeuw te dateren: geblokte rondboog op eveneens geblokte rechtstanden; sluitsteen, imposten en neuten. Oorspronkelijke (?) houten poort met paneelwerk en nagelbeslag. (...)”*

De aanwezigheid van een achterliggende, eveneens beschermde barokke galerij kan moeilijk verklaren waarom niet de volledige gevel beschermd werd.

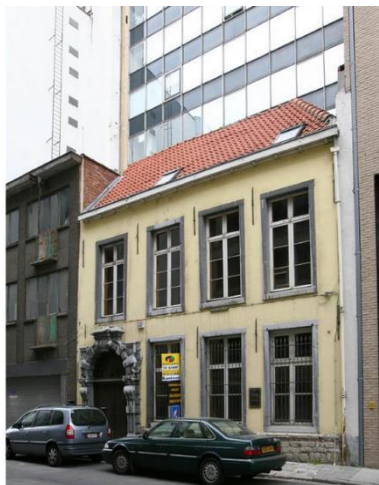
Foto 45: 2006 (© VIOE)

De inventaris geeft volgende beschrijving: *“Burgerhuis van vier traveeën en twee bouwlagen onder zadeldak (Vlaamse pannen, nok parallel aan de straat) te dateren in de eerste helft van de 17de eeuw (?). Aangepaste bepleisterde en beschilderde lijstgevel met rechthoekige vensters in omlopende bandomlijstingen; ankers met gekrulde spie. Links barokpoort afkomstig van de vroegere brouwerij "De Gulden Sterre". Rondboogpoort in een geblokte hardstenen omlijsting opgevangen door uitgewerkte pilasters met stermotief en Ionische kapitelen; cartouchesleutel met opschrift "Gulde Ster" onder een gekorniste waterlijst; boogzwikken met lijstwerk.”*

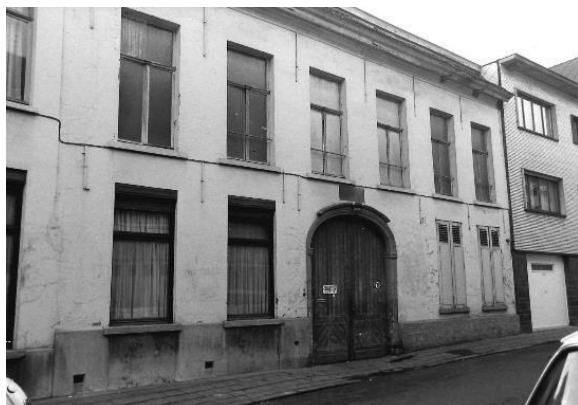
Foto 46: 1978 (© Vlaamse Gemeenschap)

Tot slot is volgend Mechels pand, waarvan de voorgevel beschermd is, zeer vergelijkbaar met het hoger weergegeven inventarisitem:

Monument: Herenhuis Rembert Dodoens: voorgevel  
Kenmerken: traditioneel, 17de-19de eeuw  
Adres :Augustijnenstraat 8, Mechelen  
Datum bescherming: 19-08-1980
