4 DE VESTING TUSSEN STEENDORP EN VRASENE (OOST-VLAANDEREN)

4.1 Inventarisatie van de militaire structuren op Oost-Vlaams grondgebied

4.2 De *Westabschnitt* als bouwkundig erfgoed

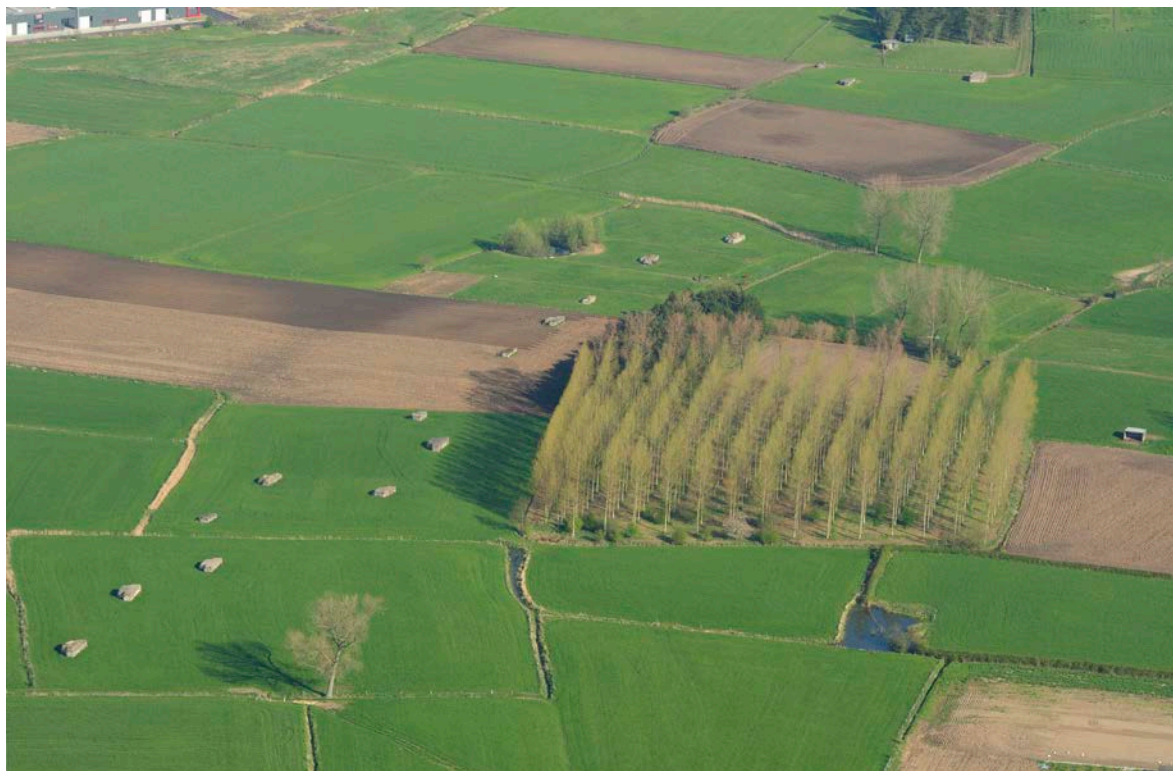
(Provincie Antwerpen-Vilda, Yves Adams)

In het grotendeels agrarische landschap rond Haasdonk zijn op enkele plaatsen nog rijen Duitse bunkers zichtbaar. De vroegere loopgraven die ze met elkaar verbonden en de prikkeldraadzones vóór de linie moet je er vandaag bijdenken.

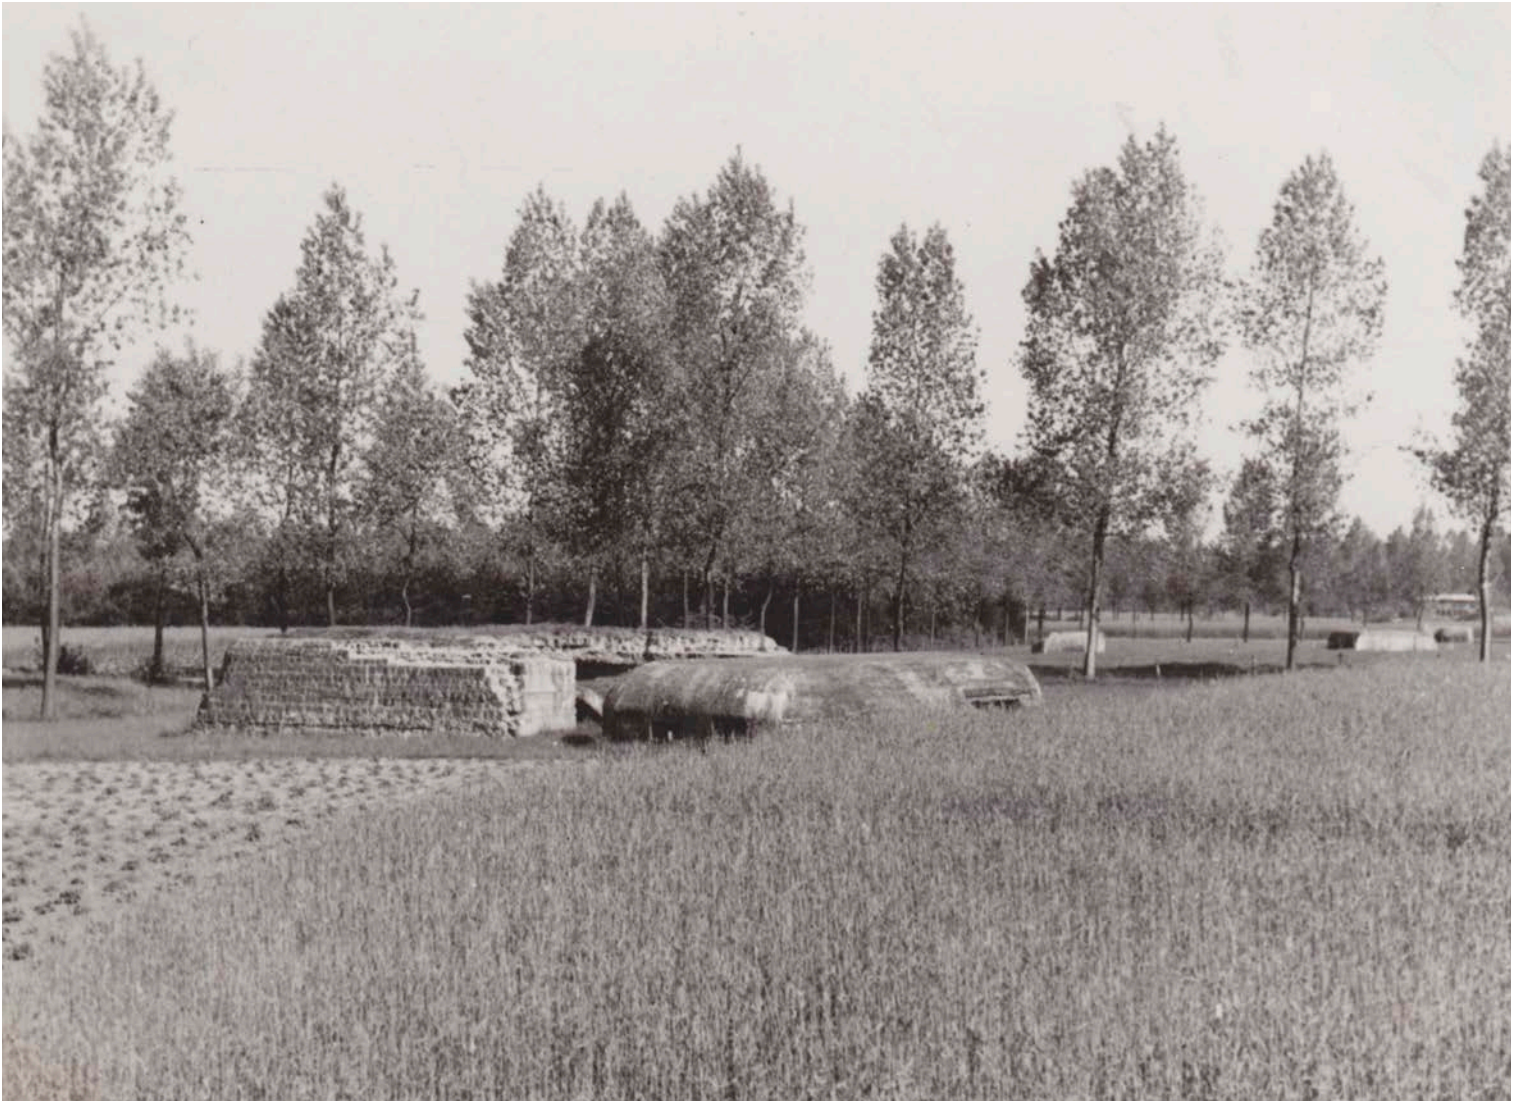
Foto genomen ten noorden van Antwerpen, vermoedelijk tijdens de Tweede Wereldoorlog. Op de akkers zijn nog duidelijk Duitse bunkers uit 1916–1917 zichtbaar. Let op het verschil met de Belgische bunker links in beeld, gebouwd in 1914 door de firma Bolsée in opdracht van het Belgische leger en te herkennen aan de kasseien.

Opnieuw opvallend is de aanwezigheid van een bunker van Belgische makelij. Ook die dateert vermoedelijk van 1914, net voor de oorlog. De rechthoekige vorm en de grove, ruwe afwerking van het beton met gebruik van kasseien vormt een schril contrast met de gestandaardiseerde Duitse types (zie ook hoofdstukken 2 en 3, en

deel 1 van *Vergeeten linies* pagina's 122–123). In dit geval gaat het weliswaar over een iets anders uitgevoerd type dat enkel in de Westabschnitt voorkomt en volgens militaire inventarissen uit 1935 wellicht op vier plaatsen werd gebouwd (Van Meirvenne & Devos 2002: 44). Het is het enige overgebleven exemplaar.⁹

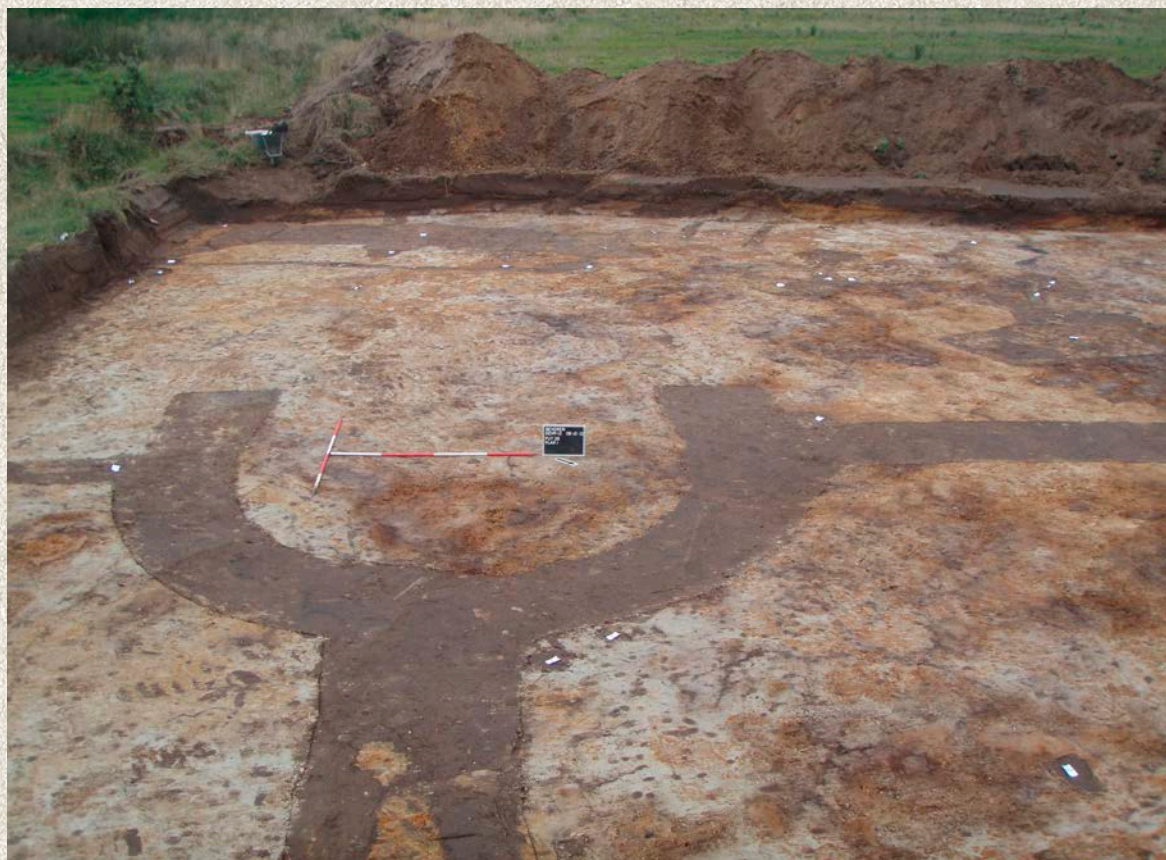
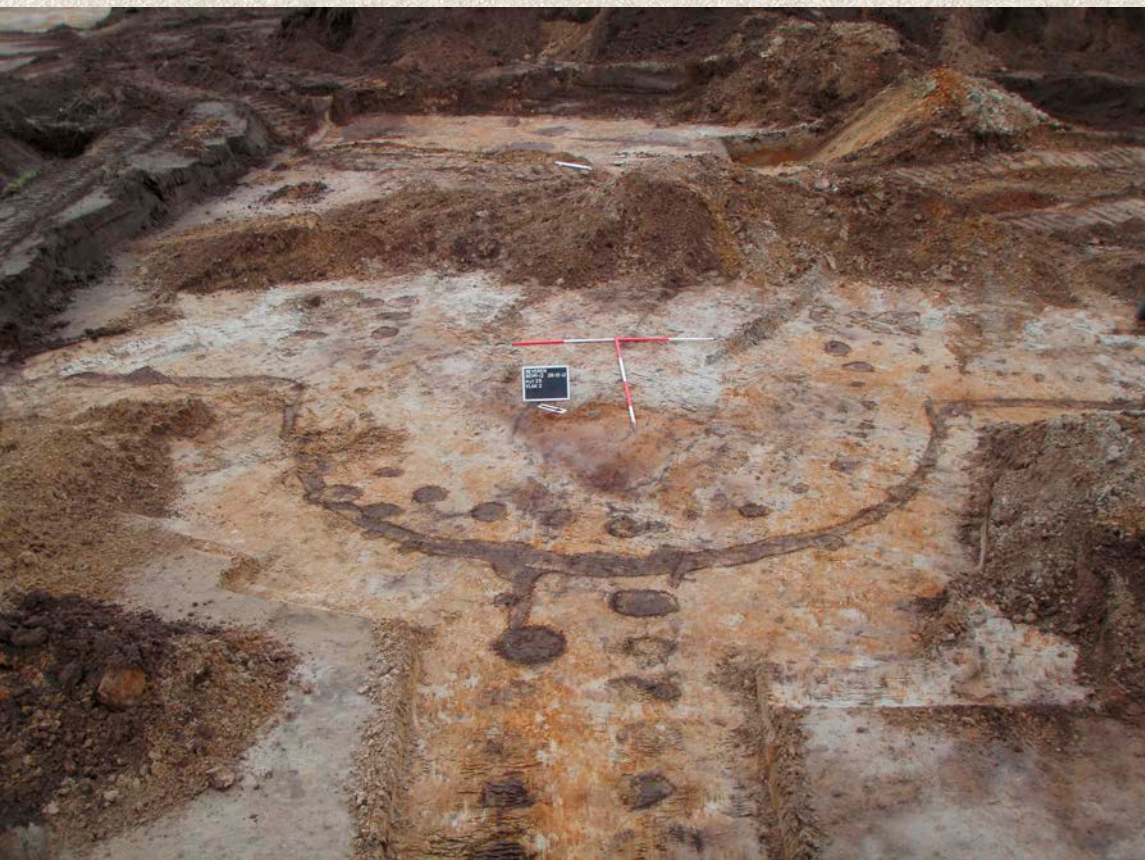
De hoefijzervormige segmenten van de Duitse gevechtloopgraaf, de traversen, vormen duidelijke verkleuringen in het opgravingsvlak, met de paalkuiltjes voor de beschoeiing van de loopgraaf als donkere vlekjes

Drie gelijkaardige, maar toch verschillende delen werden onderscheiden. De uitstekend bewaarde lijnie in zone A is met 220 meter de langste. Haar loopgraven hebben een kenmerkende hoefijzervormige constructie met rechte tussenverbindingen. De beide vooruitstekende delen van het hoefijzer aan de frontzijde waren wellicht schuttersposten. Paalsporen rond deze posten doen de aanwezigheid van een dak of een andere soort bescherming of camouflage vermoeden. Langs de loopgraafwanden zijn overal paalsporen gevonden. Om instortingen te vermijden, waren de wanden wellicht bekleed met vlechtwerk en/of planken. De palen dienden om deze wandversteving op haar plaats te houden.

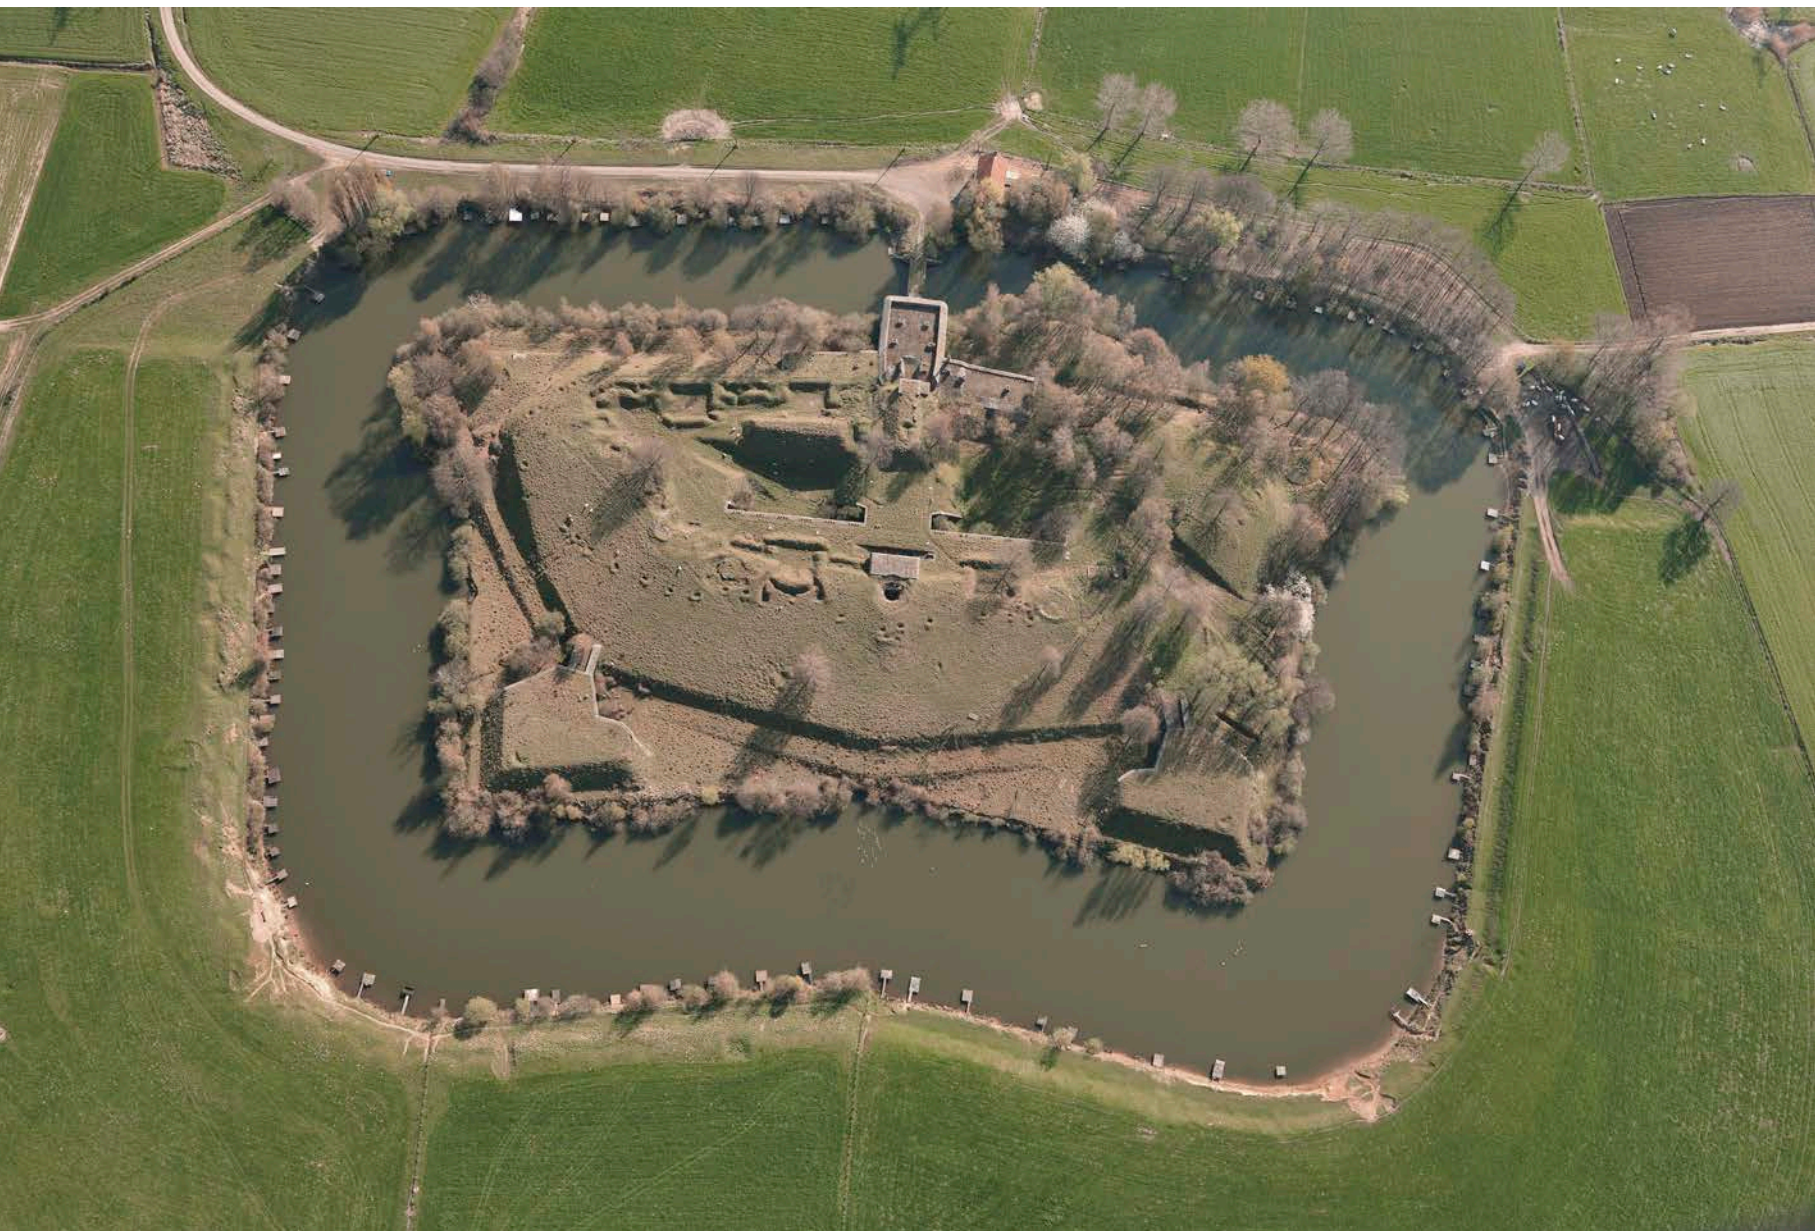
Het fort van Haasdonk is vrij gebleven van begroeiing waardoor de oorspronkelijke vorm van het fort duidelijk zichtbaar is. Op de anaarding zien we mooie resten van loopgraven en kleine schuttersputjes.

Hoewel het loopgravensysteem zwaar was uitgebouwd en op bepaalde plaatsen uit drie opeenvolgende lijnen bestond, is er over de twaalf kilometer lange linie zo goed als niets van bewaard. Het gebied bestaat dan ook uit intensief gebruikte landbouwgronden en bebouwde kernen, en er is geen bos. Enkel op de twee forten zien we bewaarde loopgraven, zoals dat ook in de overige delen van de Buitengordel het geval is. In Steendorp loopt een loopgraaf bijna volledig rond het fort. Bij het fort van Haasdonk gaat het eerder om enkele kortere fragmenten centraal op het fortlichaam, en zeventien kleine schuttersputten (zie kaarten 26 en 29 in bijlage 7.4). De schansen van Landmolen en Lauwershoek hebben dan weer geen bewaarde loopgraven. Als die er al geweest zijn, zijn ze verdwenen bij recente aanpassingswerken.
