construção2018

PORTO, 21 A 23 NOVEMBRO 2018

CARACTERIZAÇÃO EXPERIMENTAL DO DESEMPENHO TÉRMICO DE ESCOLAS ANTES E APÓS A REABILITAÇÃO

Francisca C. Barbosa^{1*}, Vasco P. de Freitas¹ e Manuela Almeida²

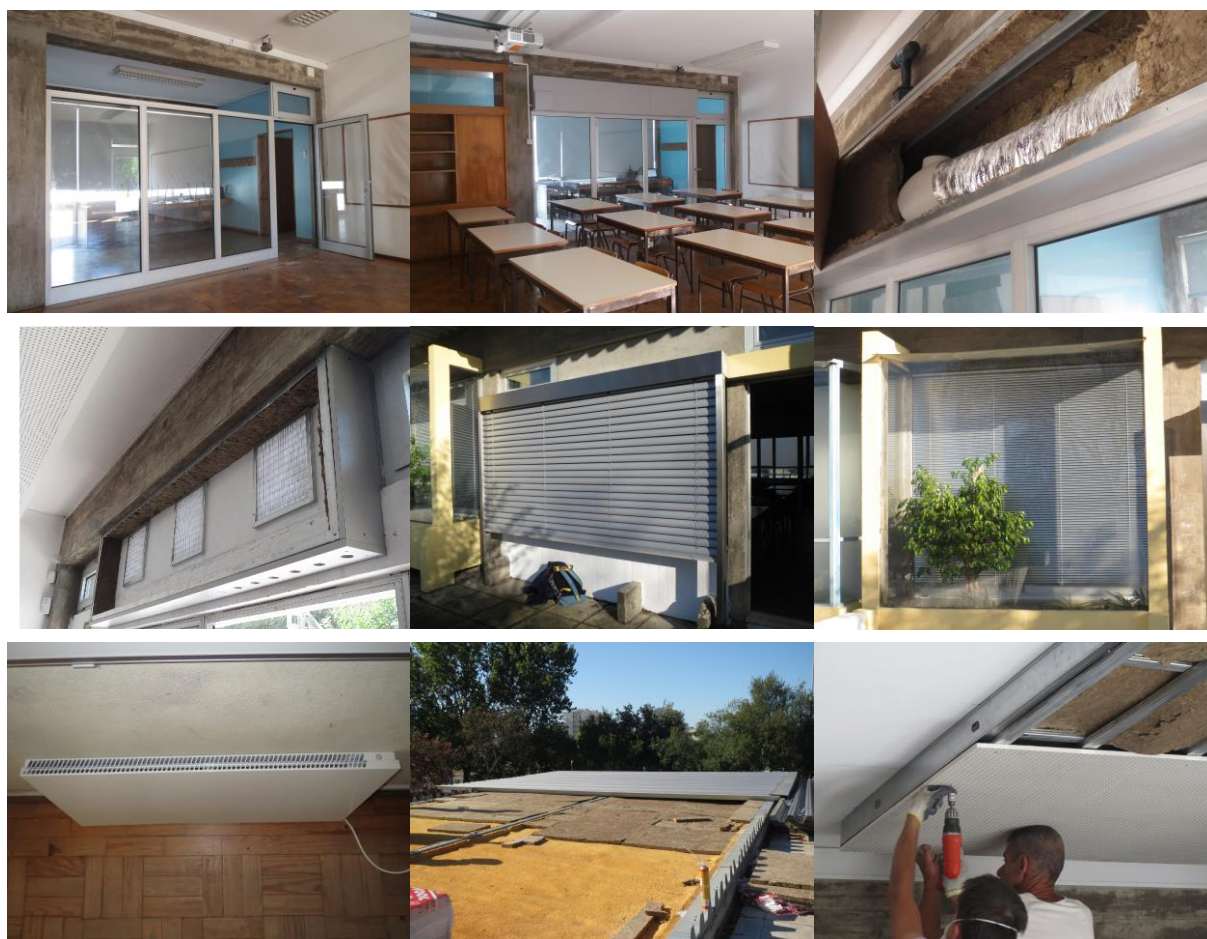
Figura 2. Intervenções na sala de aula protótipo.

As intervenções implementadas nesta sala foram as seguintes (Figura 2):

- ✓ Introdução de um sistema de aquecimento elétrico;
- ✓ Construção de uma divisória que distinga a zona útil da sala de aula e a zona de circulação;
- ✓ Introdução de um sistema de ventilação com entrada natural de ar exterior filtrado e saída forçada por um sistema mecânico;
- ✓ Instalação de um vão envidraçado no solário;
- ✓ Instalação de estores exteriores;
- ✓ Introdução de isolamento na cobertura;
- ✓ Pequenas intervenções de melhoramento do estado geral.

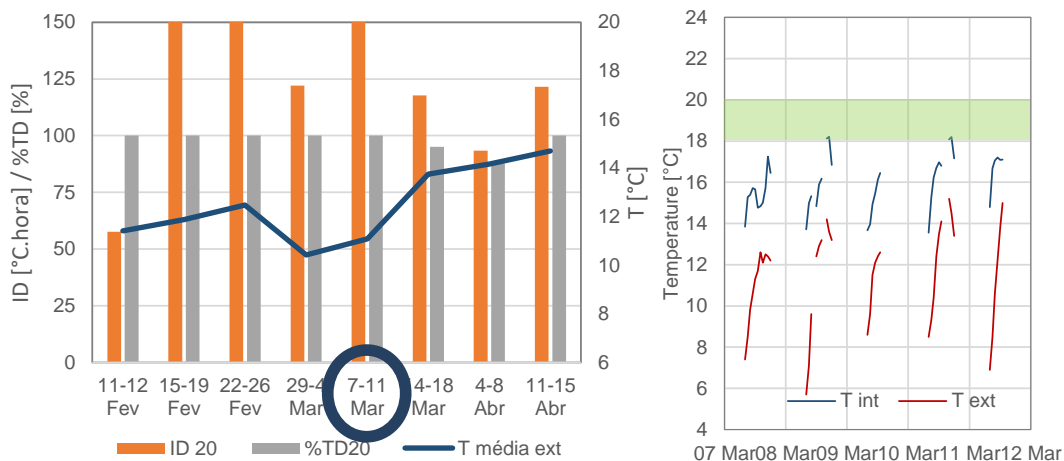
Figura 4. (esq.) ID_{20} e $\%TD$ em diferentes semanas de inverno na situação pré-existente. (dir.) Temperatura média interior e exterior numa semana de inverno durante o período de ocupação.

O cálculo dos indicadores de desconforto na base 20 para as semanas de inverno de 2016 revela a existência de desconforto em 100% do tempo de ocupação (Figura 4, à esquerda). Observando com mais detalhe uma semana tipo (7 a 11 de março), a temperatura média interior dentro da sala de aula é praticamente sempre inferior a 18°C, durante o período de ocupação (Figura 4, à direita). Nesta análise apenas se considera o período de ocupação uma vez que se pretende garantir o conforto nesse período.

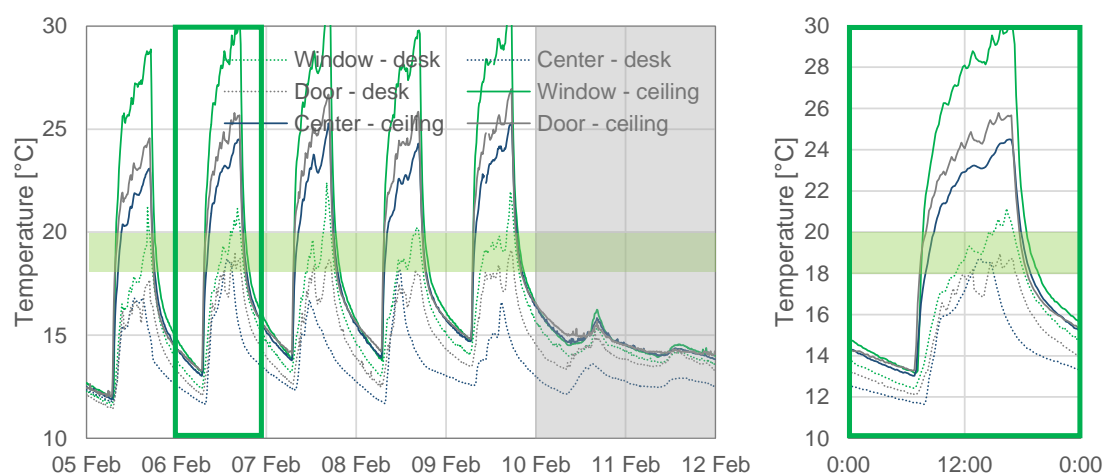
Figura 5. Flutuação de temperatura nos diferentes pontos de medição numa semana de inverno após a construção do protótipo.

Depois da construção do protótipo e utilizando o sistema de aquecimento, a flutuação de temperatura no interior da sala de aula numa semana de inverno de 2018 toma a forma da Figura 5. Observa-se uma importante estratificação da temperatura, com temperaturas mais elevadas ao nível do teto e temperaturas de conforto ao nível das mesas de trabalho dos estudantes.

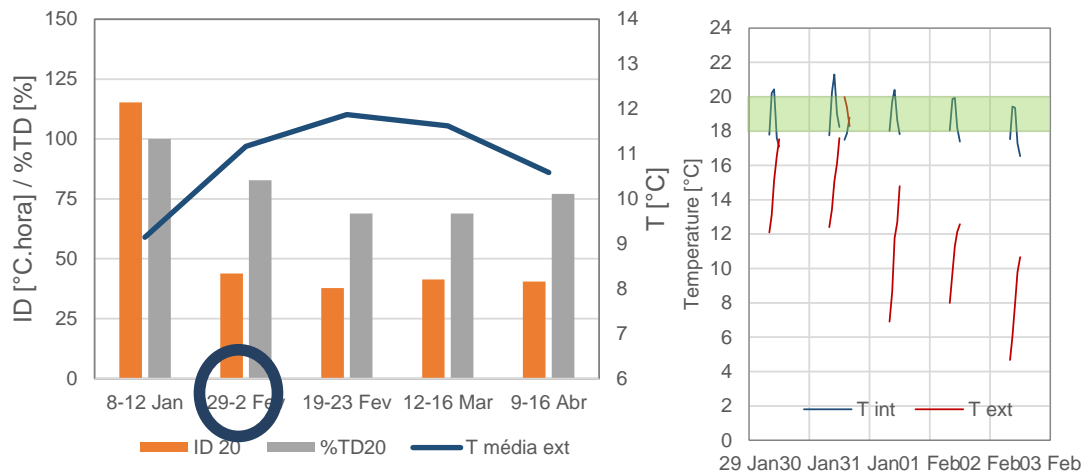
Figura 7. (esq.) ID_{20} e %TD em diferentes semanas de inverno após a construção do protótipo – estratégia (b). (dir.) Temperatura média interior e exterior numa semana de inverno durante o período de ocupação.

O cálculo dos indicadores de desconforto na base 20 para a estratégia de aquecimento (b) revela a redução do tempo de desconforto para cerca de 80% (Figura 7, à esquerda) e também uma redução importante dos valores do ID_{20} quando comparados com a situação em livre flutuação de temperatura (de 95 °C.hora para 56 °C.hora, em média). Observando com mais detalhe uma semana tipo (29 de janeiro a 2 de fevereiro), a temperatura média interior dentro da sala de aula situa-se entre os 18°C e os 20°C, durante o período de ocupação (Figura 7, à direita) e atinge um valor máximo ao final das três horas de aquecimento e uma redução a partir desse momento.
