LA EXPRESIÓN GRÁFICA COMO MÉTODO ANALÍTICO DE LAS INTERVENCIONES ARQUITECTÓNICAS EN EL PATRIMONIO. LA BÓVEDA CENTRAL DE LA CATEDRAL DE CÓRDOBA

Graphic expression as an analytical method of the interventions in heritage. The central dome of the Cathedral of Córdoba

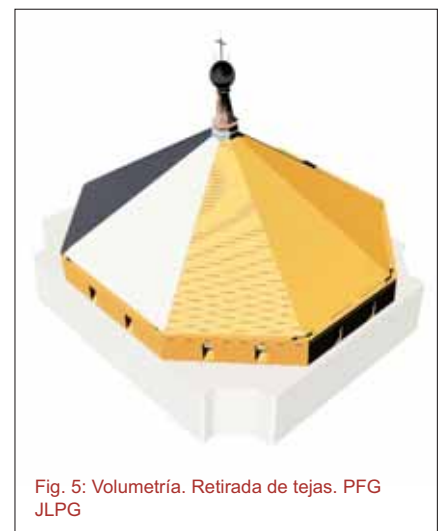
Fig. 5: Volumetría. Retirada de tejas. PFG JLPG

Instalados los medios auxiliares necesarios, se procede al desmontaje de la cubierta. Para ello, se retira el emplomado de la base de la coronación y las tejas. Se comienza el desmontaje en sentido descendente, acopiando las tejas en palés preparados para ello, previa limpieza de restos de mortero, para proceder posteriormente a su reutilización. Más tarde, se retira el mortero bastardo que las recogía, y, por último, se decide mantener el entablado situado en la formación de pendiente, ya que, aunque estuviera en malas condiciones, y posteriormente fuera sustituido, aportaba una mayor rigidez al conjunto.

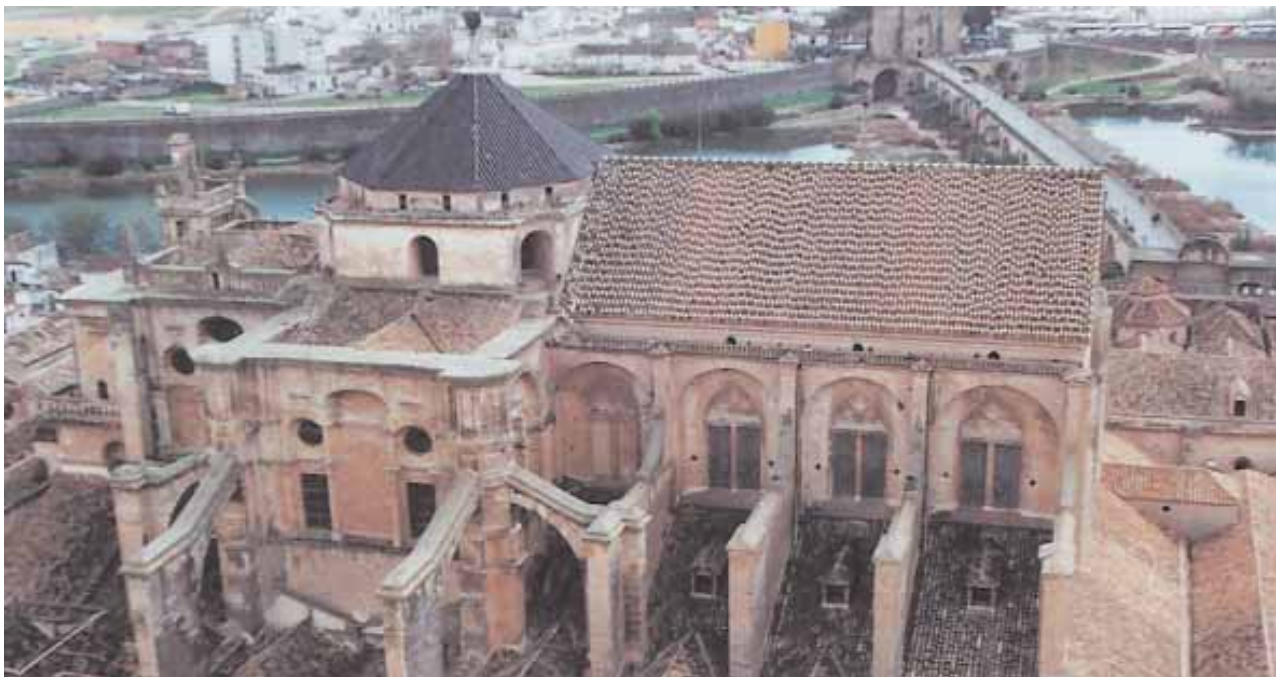
Fig. 3: Fotografía del estado previo a la intervención facilitada por los arquitectos intervinientes. Proyecto Fin de Grado Juan Luis Prado Godoy

En general, tanto el tejado de la bóveda central como la estructura de madera que lo soportaba, presentaban un buen estado de conservación. El problema radicaba en

que parte de los aleros de dicha bóveda quedaban por debajo de la cumbrera del coro, por lo que en ese punto se producía una deficiente solución constructiva. Como consecuencia de ello, las aguas penetraban entre ambas cubiertas produciendo filtraciones y humedades que favorecen, a su vez, la pudrición de las maderas de la estructura portante y la aparición de xilófagos.
