DEGRADACIÓN AMBIENTAL EN EL PARTIDO DE LA PLATA

Se presentan a continuación algunos aspectos que se creen de interés y que se corresponden con el libro recientemente publicado *Análisis ambiental del Partido de La Plata - Aportes al Ordenamiento Territorial*, y que fuera realizado por el equipo dirigido por el Lic. Martín Hurtado, y conformado por Jorge Giménez, Mirta Cabral, Mario da Silva, Omar Martínez, Cecilia Camilión y colaboradores, publicado en 2006 por la Municipalidad de La Plata.

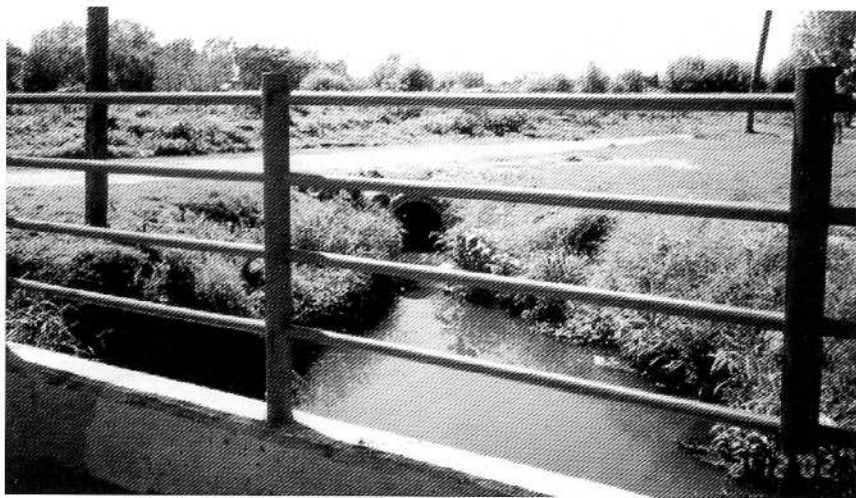
Arroyo Maldonado. Puentes de mayor sección que los conductos aguas abajo.

Puentes de diseño inadecuado. Se considera que el diseño de un puente es inadecuado cuando no responde a las necesidades del escurrimiento, ya sea por cálculos deficientes o por modificaciones posteriores a su construcción. También existen puentes conformados por estructuras "flotantes" sobre los depósitos fluviales, con un pilar central que produce un retardo en la velocidad del agua y reteniendo basura durante las crecientes. A esto se suma la abundante vegetación que crece en su lecho y orillas por falta de mantenimiento, lo que produce un fuerte aumento en el coeficiente de roce.

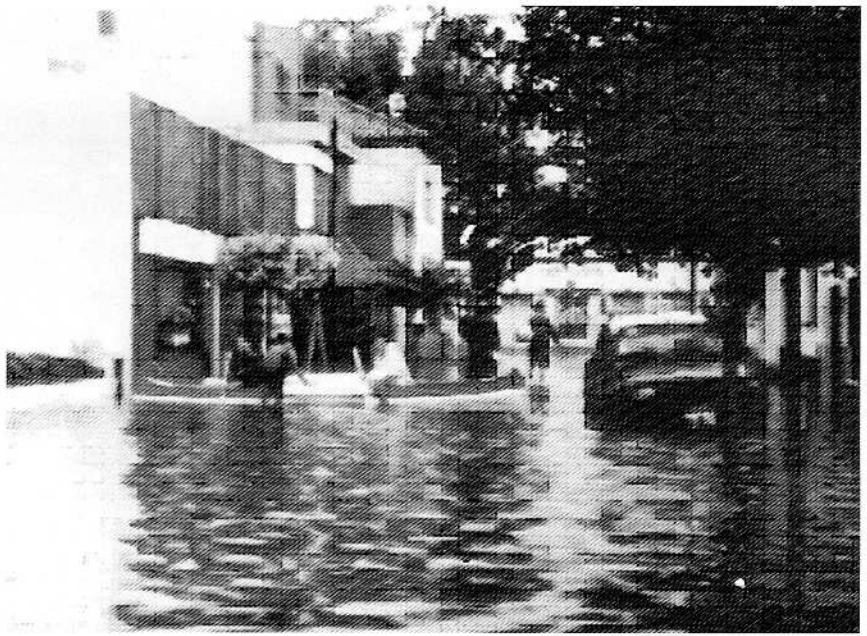
Inundación del 27 de enero de 2002 en calle 523 e. 7 y 8, localizada en la planicie de inundación del Arroyo del Gato.

Ocupación de planicies de inundación. La ilimitada especulación inmobiliaria y la falta de un control estatal, ha llevado a la ocupación urbana de zonas inundables. De esta forma gran parte de las planicies aluviales de los arroyos han sido integradas a la estructura urbana sin ningún tipo de restricción. En la figura anterior se aprecia la misma calle sin inundación y durante un desborde del arroyo Don Carlos. Otros ejemplos de lo antes expresado lo constituye la urbanización localizada entre las calles 5, 7, 636 y 638, sobre la planicie de inundación del arroyo Garibaldi. También en los barrios Monasterio, 19 de Febrero y Dúplex (calle 116 entre 85 y 86), situados en la planicie de inundación del arroyo Maldonado o de algunos de sus afluentes. Por otra parte, la falta de controles y de un código adecuado determina que cada propietario realice las obras que a su juicio resulten las más adecuadas para evitar la inundación de su vivienda. La acción más común es el relleno sobre la cota de inundación construyendo en algunos casos verdaderas barrancas.
