# La revalorización del espacio público a partir de las condiciones de accesibilidad peatonal. Un estudio sobre barreras arquitectónicas en la ciudad de Mar del Plata'

Mariana Yeannes<sup>1</sup>

\* El presente trabajo corresponde a un resumen del capítulo 3 de la tesis de maestría titulada «El cero urbano. La accesibilidad peatonal en los espacios públicos de la ciudad de Mar del Plata» presentada en el Centro de Investigaciones Ambientales (CIAM) de la Universidad Nacional de Mar del Plata.

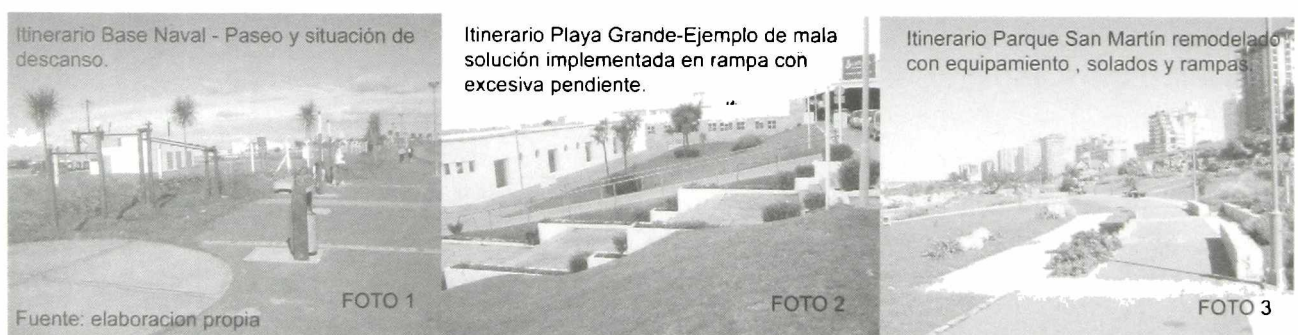
### Gráfico 2. Paseo Costero Sur

los términos que ahora conocemos, estos problemas han sido advertidos, sin embargo existen serias dificultades para resolverlos, fundamentalmente en el acceso a los balnearios (Gráfico 2. Foto 2)

**Itinerario Parque San Martín y Playa Chica:** este fue remodelado completamente para la IV Cumbre de las Américas, incorporándose en los paseos peatonales existentes mobiliario urbano (paradas de colectivo, iluminación, bancos) y realizándose nuevamente las veredas. Particularmente en el Parque se crearon paseos nuevos, lugares de descanso y se incorporaron rampas en los accesos, este itinerario mejoró sustantivamente su situación peatonal (Gráfico 2. Foto 3).

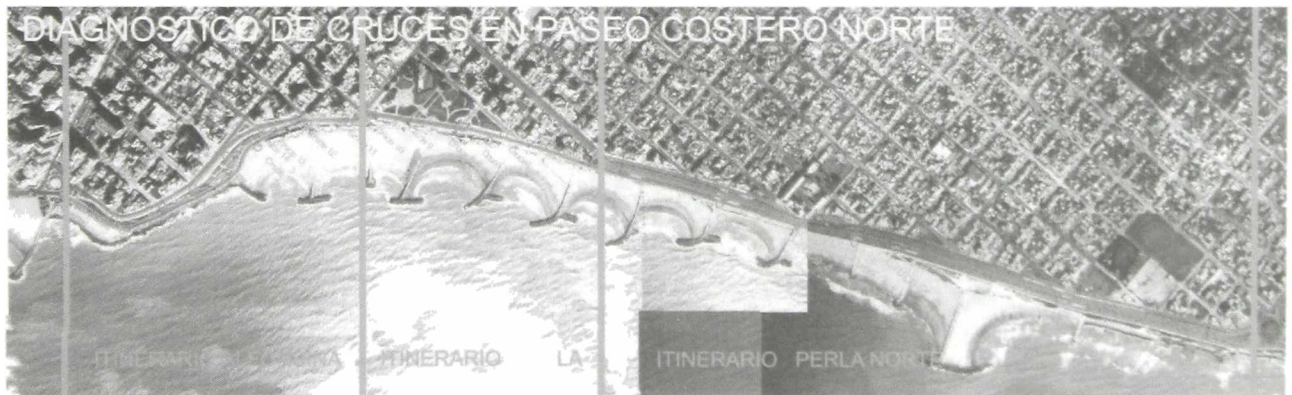
**Gráfico 5. Relevamiento de cruces.**

Especificaciones en el relevamiento gráfico de cruces

○	Identifica la existencia de una sola rampa en el cruce, esta identificación presupone la inaccesibilidad del mismo más allá del estado de la rampa identificada.
↑ ↓	Identifica la existencia de dos rampas en el cruce, existiendo la posibilidad de que el cruce sea accesible, practicable o inaccesible, según las condiciones y características de ambas rampas.
