## Trabzon'dan Ahşap Bir Cami Örneği: Of – Bölümlü Mithat Paşa Camii

### A Wooden Mosque from Trabzon: Of – Bolumlu Mithat Pasha Mosque

Hasan Aydın<sup>1</sup>, Sevgen Perker<sup>2</sup>

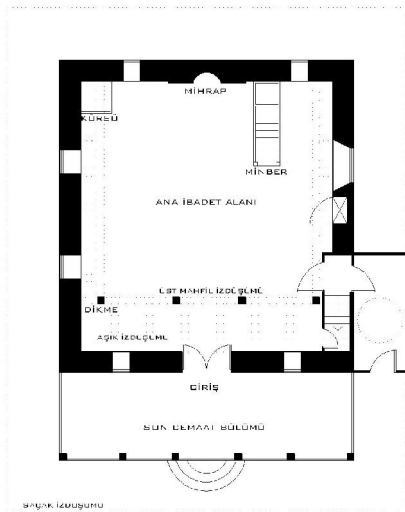
Şekil 2. Zemin Kat Planı

Yapı, Doğu Karadeniz Bölgesi'nde bulunan diğer ahşap camilere benzemekte olup, kareye yakın, dikdörtgen bir plan şemasına sahiptir. Cami harimi 720 cm x 770 cm ölçülerinde olup 470 cm yüksekliğindedir. Kuzey yönde, dikdörtgen planlı bir son cemaat yeri bulunmaktadır. Kuzeybatı yönünde yer alan ahşap minare, bölge camilerinin pek çoğunda olduğu gibi yapıya sonradan eklenmiştir. Caminin son cemaat yerine üç basamaklı taş bir merdiven ile ulaşılmaktadır. Buradan bir kapı ile caminin ana ibadet mekânı olan harime girilebilmektedir. Harimin batı duvarında iki adet kapı yer almaktadır. Bunlardan bir tanesi üst kattaki hanımlar mahfiline çıkışı sağlayan merdivene açılmaktadır. Bu alandan minare bölümüne de bir giriş vardır. Batı duvarındaki ikinci kapı ise mahfil merdiveninin altına yapılmış olan küçük odanın kapısıdır. Aynı duvarda imam ve müezzine ait eşyaların depolandığı ahşap bir de dolap bulunmaktadır. Ana ibadet mekânına dört yönden ahşap doğramalı pencereler ile gün ışığı alınmaktadır (Şekil 2 ve 4).

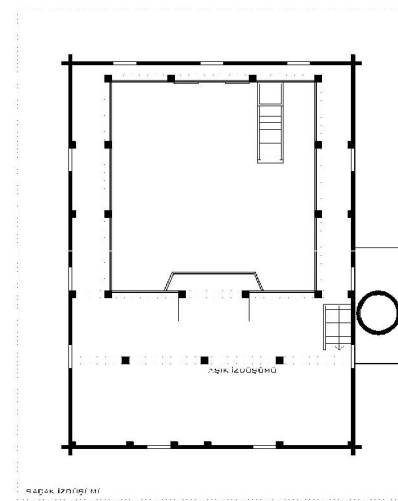
Şekil 3. Mahfil Katı Planı

Üst katta; kuzey, güney, doğu ve batı yönleri saran mahfil katı yer almaktadır. Mahfil katına kuzeybatı yönündeki ahşap merdiven ile ulaşılmaktadır. Mahfil katı kuzey yönünde, son cemaat yerinin üstüne doğru çıkma yaparak genişletilmiştir (Şekil 3 ve 5). Mahfil kotunun yüksekliği ise 210 cm'dir.

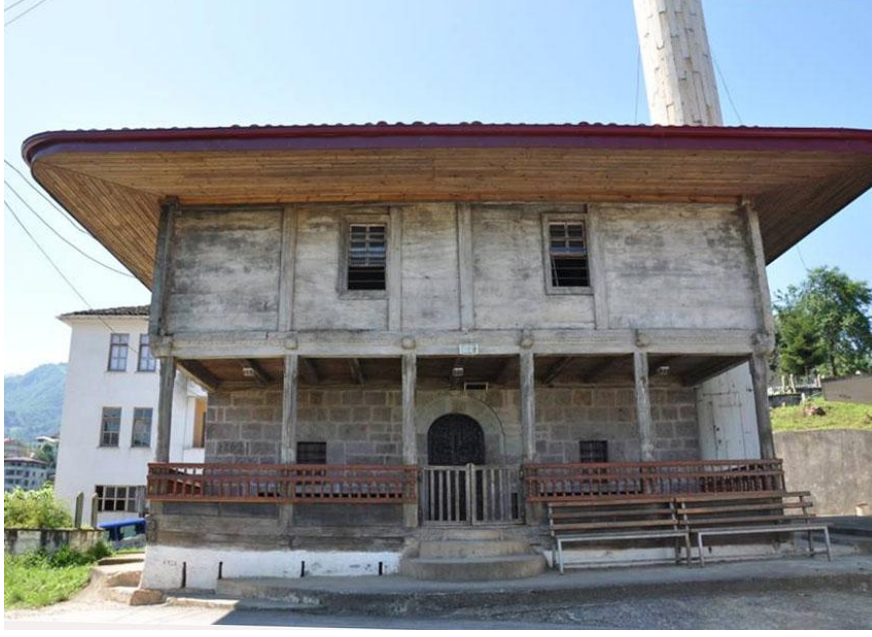
Şekil 6. Mithat Paşa Camii Giriş Cephesi

Caminin giriş cephesi olan kuzey cephesi en karakteristik cephesidir (Şekil 6). Cephenin zemin kat hizasında, önde, altı adet ahşap dikme dikkati çekmektedir. Dikmeler ile caminin ana ibadet mekânının kuzey duvarı arasında son cemaat yeri bulunmaktadır. Caminin kuzey duvarının ortasında camiye girişi sağlayan iki kanatlı ahşap bir kapı, kapının iki yanında ise kapıdan belirli bir mesafede, simetrik olarak konumlanan, dikdörtgen biçimli iki adet pencere yer almaktadır. Kuzey cephenin üst kat hizasını ise ahşap duvar ve iki adet dikdörtgen biçimli pencere oluşturmaktadır. Cephenin tamamlayıcı unsuru ise geniş çatı saçaklarıdır.

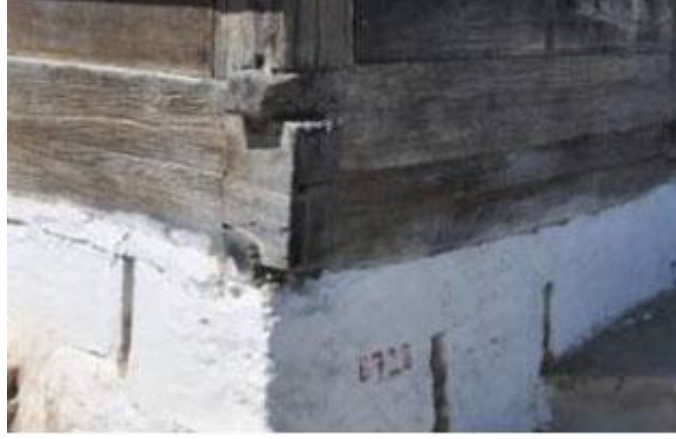
Caminin zemin katı kesme taş malzeme ile yığma yapım tekniği kullanılarak oluşturulmuştur. Zemin katın genellikle, yörede yastık adı verilen kesme taş ile yığma biçimde inşa edilmesi, Doğu Karadeniz ahşap camilerinde rastlanan tipik bir uygulama özelliğidir (Demir 2004). Arazinin eğimli olması nedeniyle son cemaat yerinin kuzeydoğu köşesinde taş subasman diğer köşesine oranla daha yüksektir. Taş duvar ve subasman uygulaması sayesinde, caminin ustalıkla detaylandırılmış ahşap elemanlarının, toprak ve nem ile temasının kesilmesi ve böylelikle korunmaları sağlanmıştır. Diğer yandan zemin katın ve yapıda kullanılan tüm ahşap elemanların nemden korunması için subasman üzerinde havalandırma boşlukları da bırakılmıştır (Şekil 7).

Camiinin kuzey cephesinde üst kat mahfil döşemesinin çıkmasını taşıyan altı adet ahşap dikme ile karşılaşılmaktadır. Sözü edilen dikmeler mahfil katının kuzey yönündeki çıkmasının yükünü ahşap döşeme kirişleri aracılığı ile almakta ve zemine iletmektedirler. Yapının üst kat dış duvarları, yörede sıklıkla kullanılan dikmeli ahşap çantı tekniği ile inşa edilmiştir. Ahşap duvarı oluşturan tüm elemanlar birbirleri ile geçme yöntemi ile birleştirilmiş olup, birleştirmelerde ahşap malzeme dışında bir malzeme kullanılmamıştır. Çantı tekniği kullanılan ahşap elemanlar, yapının özellikle köşe noktalarında açıkça görülmektedir (Şekil 7 ve 8).

Şekil 7. Taş Subasmanda Havalandırma Boşlukları ve Köşede Ahşap Geçme Detayı

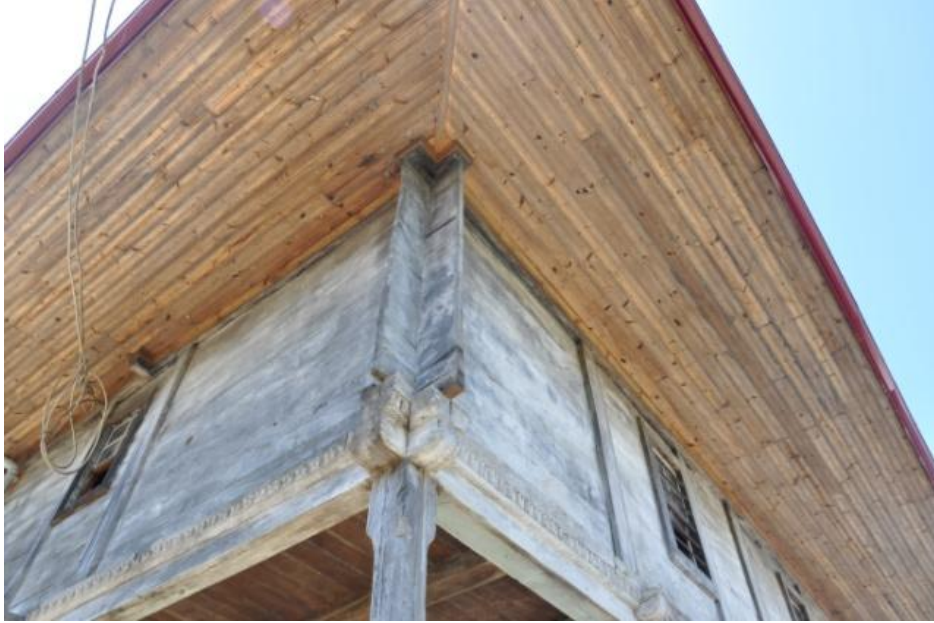
Şekil 8. Kuzeydoğu Köşesi Çantı Detayı

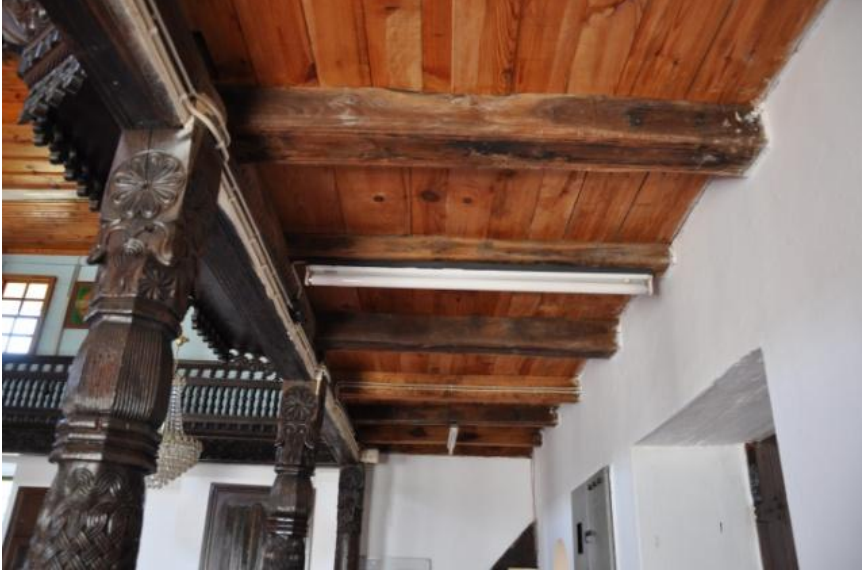
Şekil 9. Harimde Ahşap Dikmeler

Caminin hariminin kuzey duvarı yönünde üst kat mahfili taşıyan dört adet ahşap dikme bulunmaktadır. Dikmeler birbirlerinden yaklaşık iki metrelik mesafeler ile konumlanmaktadır. Ahşap dikmelerin başlık ve gövdeleri bitkisel süslemeler ile bezemelidir. Dikme başlıklarında bulunan geniş çiçek motifinin altında ters lale süslemesi dikkati çekmektedir (Şekil 9 ve 10).

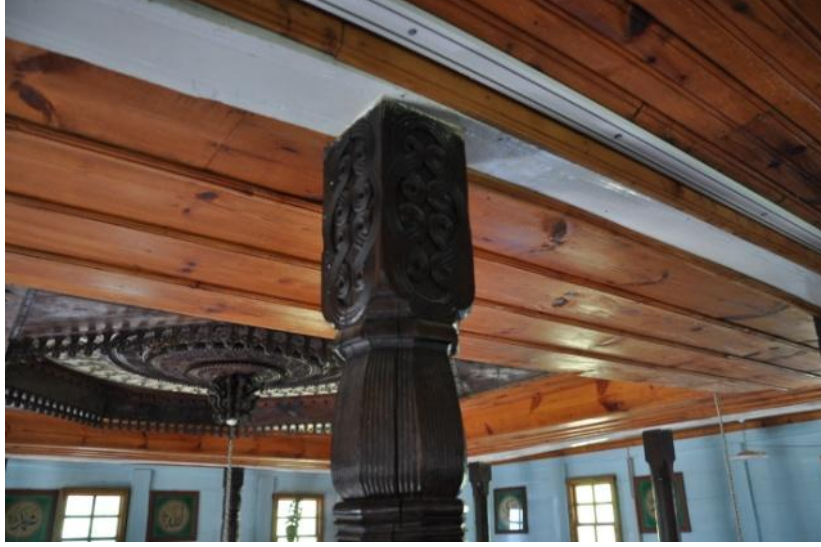
Şekil 11. Mahfil Katı Bezemeli Dikme Örneği

Caminin çatı yükü mahfil katında dört yönde düzenlenen ahşap dikmeler ile taşınmaktadır. Sözü edilen dikmelerin başlık ve gövdeleri de harimdekiler gibi bezemelidir (Şekil 11). Üst katın kuzey yönde alt kat duvar hizasına gelen kısmında, ayrıca üç ahşap dikme daha bulunmaktadır. Sözü edilen dikmeler diğerlerine oranla daha sade bir anlayışa sahiptir (Şekil 12). Yapı genelinde kullanılan ahşap dikmelerin yaklaşık 20 cm x 20 cm ölçülerinde olduğu görülmektedir.

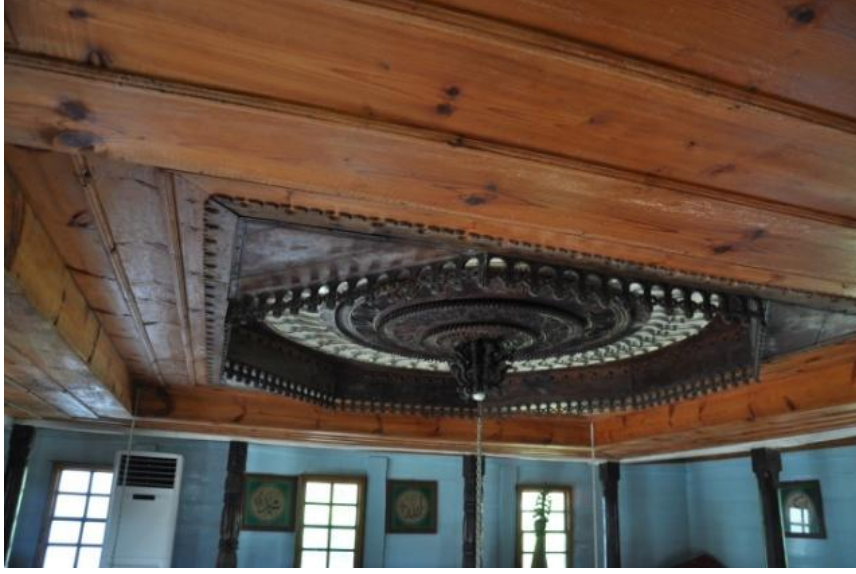
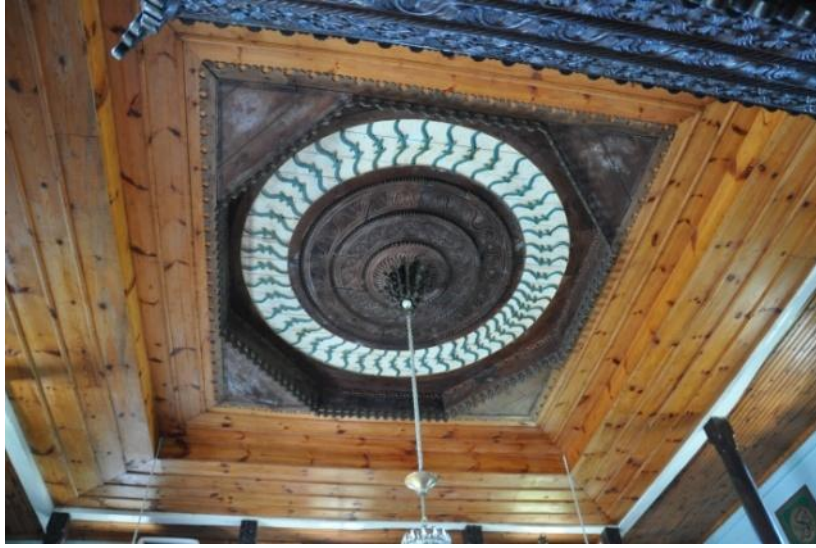
Şekil 13. Ahşap Tavan Göbeği

Caminin çatısı dört yöne eğimli kırma çatıdır. Çatı saçakları, bölgedeki yağışın etkilerinden yapının korunabilmesi için oldukça geniş tutulmuştur. Bu saçakların alt kısmı ahşap malzeme ile kaplanmıştır. Yapının ahşap kaplamalı olan tavanında ise, iç içe geçmiş kare ve sekizgen çerçeveli, dairesel biçimli ahşap bir tavan göbeği yer almaktadır. Tavan göbeğinde geometrik bezemeler dikkati çekmektedir (Şekil 13 ve 14).

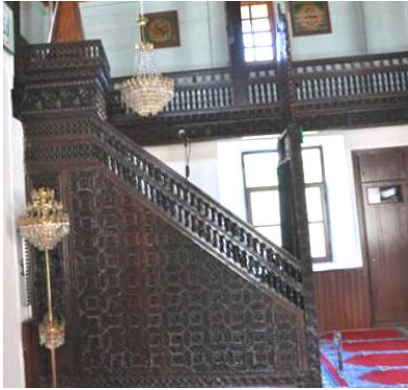
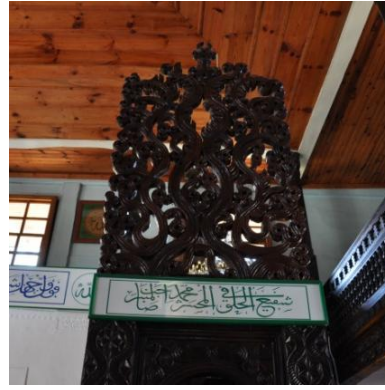
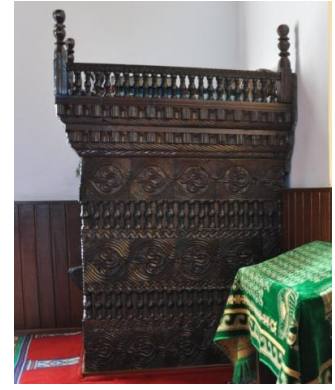
Camide bulunan başlıca iç mimari unsurlar; güney duvarında yer alan mihrap, minber ve kürsü ile mahfil katını dört yönde saran ahşap korkuluklardır. Alçıdan yapılmış olan mihrap dokuz sıralı, yarım silindir biçimli kavsaraya sahiptir. Mihrap çerçevesi 230 cm genişlikte olup çerçevenin kenarlarında iki sıra halinde kabartmalı işleme yer verilmiştir. Ceviz ağacından yapılmış olduğu bilinen ahşap minber, 75 cm x 240 cm ölçülerindedir. Minberin doğu cephe duvarına uzaklığı 150 cm'dir. Minber gövdesinin iki yanında bulunan aynalıklarda, minber kürsüsünde ve korkuluklarında incelikle işlenmiş motifler dikkat çekmektedir. Minber tacında da bitkisel biçimli süslemelere yer verilmiştir (Şekil 16 ve 17). Ahşap kürsü ise 90 cm x 90 cm boyutlarında olup kare biçimlidir. Caminin güney ve doğu duvarlarının birleştiği köşeye yaslı bulunan kürsüde geometrik süslemelerin içine bitkisel motifler yerleştirilmiştir. Kürsüdeki motifler minberdeki motifler ile benzerlik göstermektedir (Şekil 18).

Şekil 16. Ahşap Minber

Şekil 17. Ahşap Minber Tacı

Şekil 18. Ahşap Kürsü

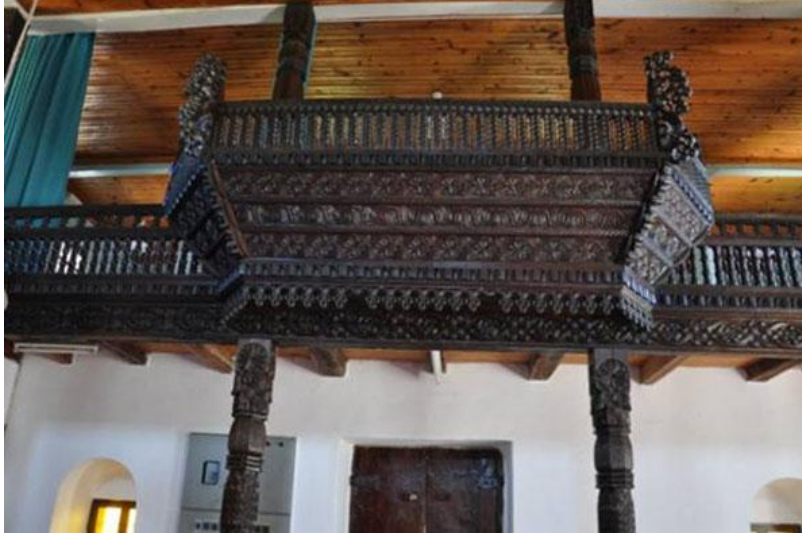
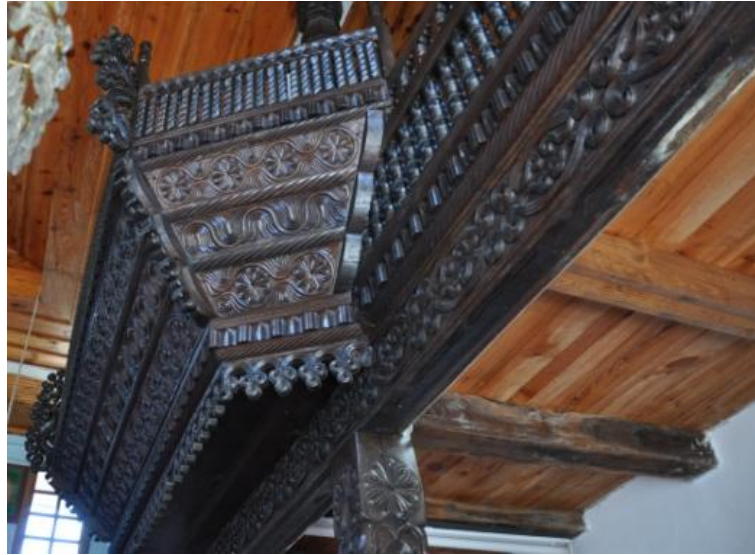
Mahfil katını dört yönde saran ahşap korkuluklarda, oyma tekniği ile yapılmış, geometrik ve bitkisel motifler içeren zengin bir işleme görülmektedir. Mahfilin, mahfil katından bir basamak yukarıda düzenlenen köşk kısmında, caminin ana ibadet mekânına doğru bir çıkma yapıldığı, bu bölümün ön ve yan yüzlerinin motiflerle bezendiği görülmektedir (Şekil 19 ve 20).

Şekil 19. Mahfil Köşkü ve Korkuluklar

Şekil 20. Ahşap Oyma Tekniği ile Oluşturulan Motifli Bezeme

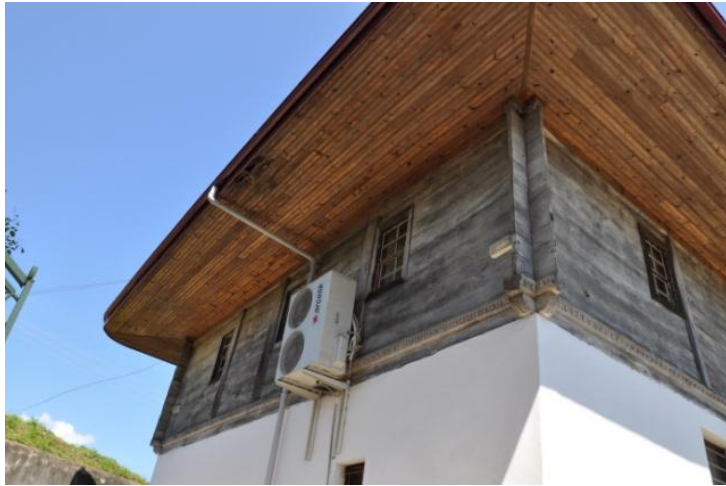
Yapıda kullanıcı eliyle yapılan değişiklik ve yenilemeler kapsamında; kuzey cephesi hariç, zemin kat taş duvarlarının boyanmış olduğu, son cemaat yeri korkuluklarının yenilendiği, güney ve doğu cephelerine yağmur suyu iniş borusu eklendiği, güney cephesine klima dış ünitesi asıldığı, iç mekândaki ahşap dikmelerin boyandığı görülmüştür (Şekil 21 ve 22).

Taş duvarların ve ahşap dikmelerin boyanmış olması yapının özgün kimliğinin algılanmasını zorlaştırmaktadır. Diğer yandan özellikle dikmelerin, ahşap malzemenin nefes almasını önleyecek türden boyalar ile boyanmış olması, uzun yıllar sağlıklı bir biçimde ayakta durmayı başarmış olan ahşap dikmelerin kısa sürede yıpranmasına neden olacaktır.

Yapının güney ve doğu cephesinde görülen yağmur iniş boruları, güney cephesinde görülen klima dış ünitesi ve çeşitli cephelerini açıktan saran elektrik kabloları, camide güncel servis sistemlerine gereksinim duyulduğunu göstermektedir. Ancak yapıya sonradan eklenen tesisat elemanları yapının özgün kimliğini görsel açıdan olumsuz etkilemiştir. Diğer yandan klima gibi elektrikli araçların varlığı, özellikle açıktan giden elektrik kabloları da dikkate alındığında yangın riskini akla getirmektedir.

Şekil 21. Güney Cephesi, Klima, Yağmur İniş Borusu ve Sıvalı Taş Duvar
