A INFLUÊNCIA DA QUALIDADE DA ÁGUA PARA A SAÚDE DOS MORADORES
DO PROJETO DE ASSENTAMENTO DE REFORMA AGRÁRIA DOM JOSÉ
MAURO, UBERLÂNDIA-MG

Dissertação apresentada ao Programa de Pós-graduação do Instituto de Geografia da Universidade Federal de Uberlândia – UFU, como requisito para obtenção do Título de mestre em Geografia.

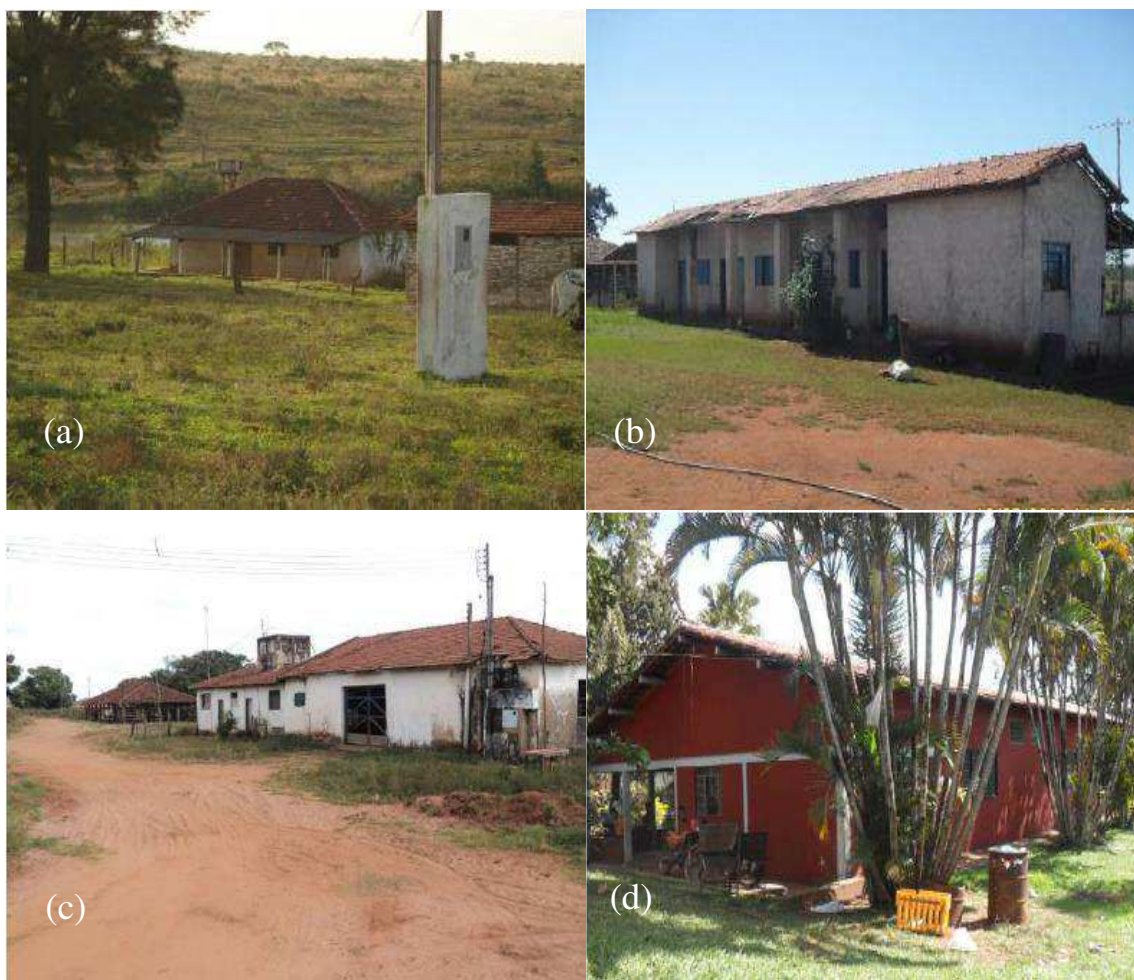
Figura 1: Retiros do PA Dom José Mauro

As infraestruturas existentes nos retiros foram aproveitadas para a distribuição elétrica dentro do assentamento, para apoio às atividades agrícolas, para armazenar e

resfriar a produção do leite e para abrigar as atividades organizativas (reuniões, cursos, palestras).

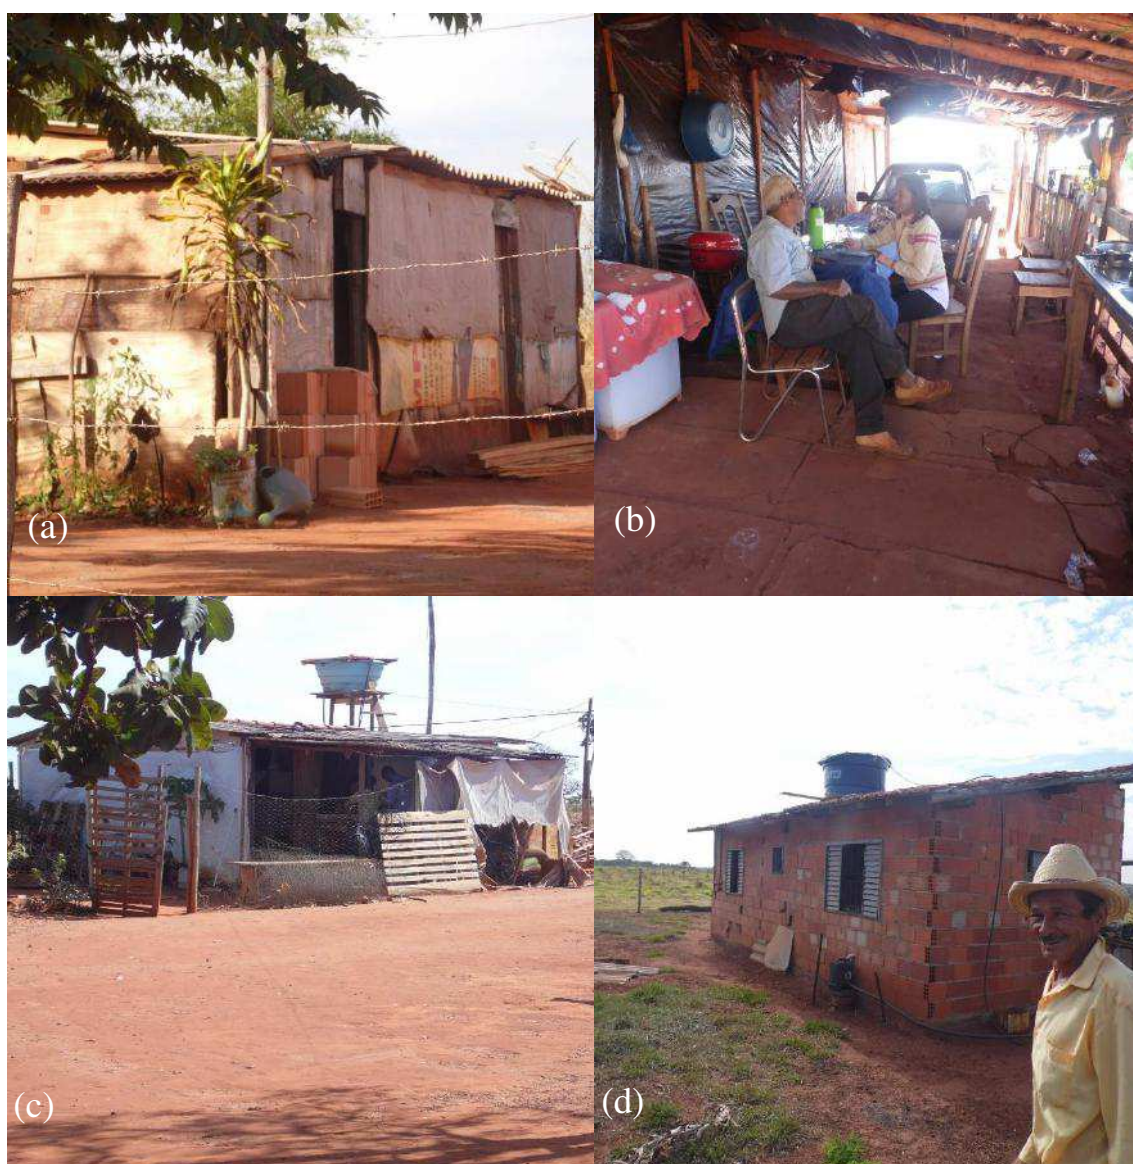
Figura 2: Tipos de moradia no PA Dom José Mauro

Dom José Mauro ainda não acessaram nenhum crédito disponível aos beneficiários da reforma agrária, devido a conflitos internos entre os grupos de base. E por este motivo as moradias dos assentados são provisórias e construídas com material alternativo, como placas de madeiras, lonas plásticas, placas de cimento. O piso no interior das moradias é em terra batida e a cobertura com telhas de barro, telhas de fibra de cimento e outros. Existem algumas construções de alvenaria, construídas com recursos próprios, que têm, em média, apenas três cômodos (Figura 2).

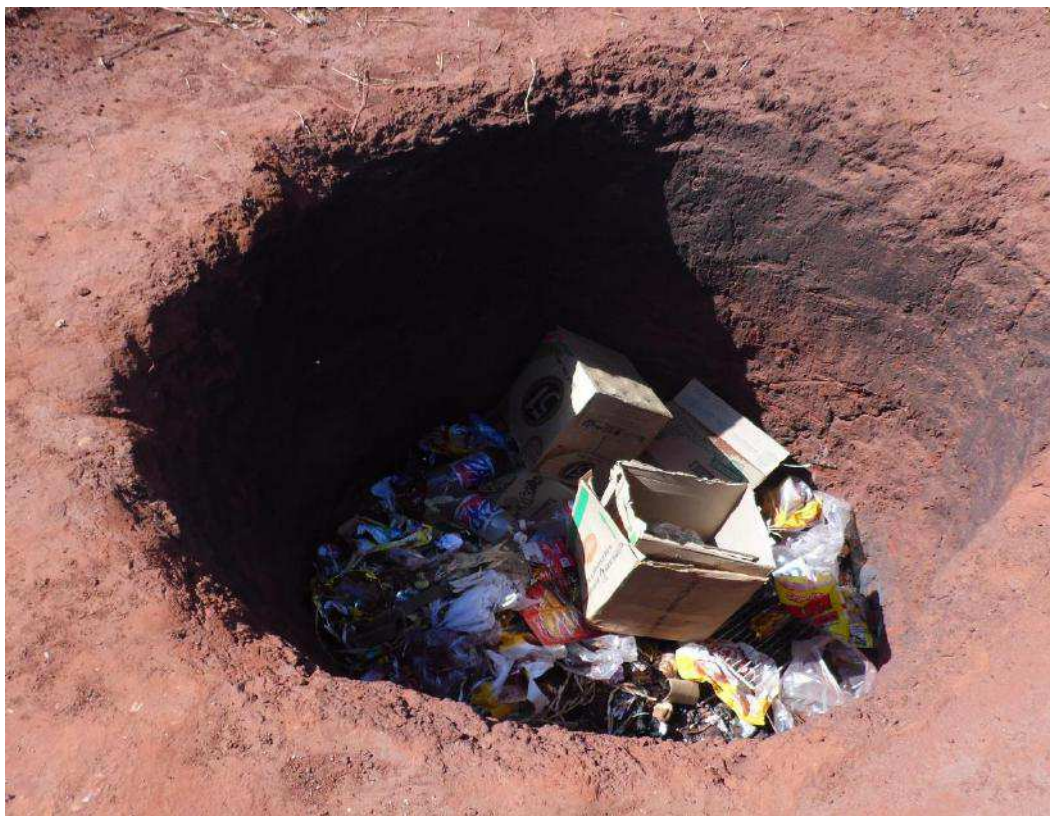
Figura 8: Disposição do lixo no assentamento Dom José Mauro
Fonte: Belizário (2013)

A figura 8 apresenta imagem de uma vala utilizada para a disposição dos resíduos sólidos em um dos lotes do Assentamento Dom José Mauro. Esta imagem representa o quadro da situação do lixo gerado e disposto no assentamento do presente estudo, conforme observações realizadas em campo. Pode-se observar, também, que o lixo é na sua grande maioria reciclável e não biodegradável, como é disposto diretamente no solo, tem um grande potencial de se tornar uma fonte poluidora do solo e das águas.

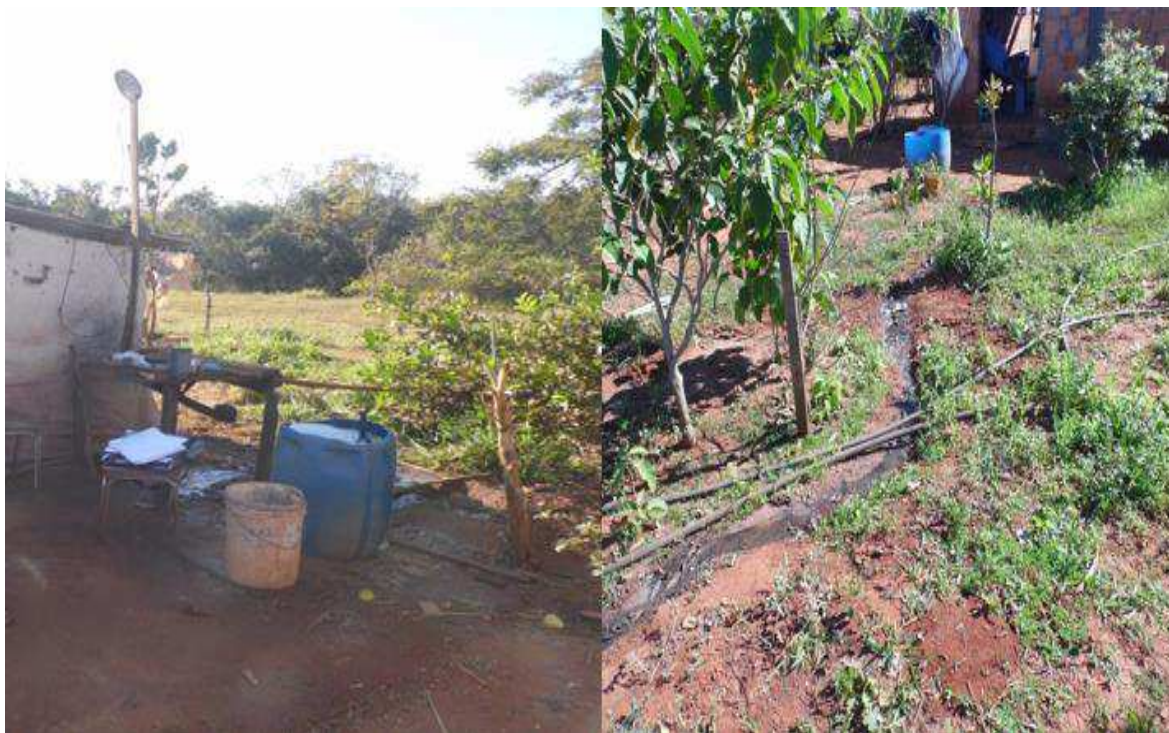
Figura 9: Disposição de resíduos líquidos
Fonte: Belizário (2013)

Quanto aos resíduos líquidos, foi possível observar que o assentamento não possui sistema adequado de esgotamento sanitário, sendo que todos os lotes visitados utilizam sistemas de fossa negra ou fossa simples, com exceção de um domicílio que possui fossa séptica. Já os resíduos líquidos provenientes das pias da cozinha e lavanderia, são dispostos diretamente no solo ao ar livre, conforme apresentado na Figura 9.

Esta imagem mostra a disposição, diretamente no solo, dos resíduos líquidos provenientes da lavagem de utensílios domésticos e de roupa. Segundo Bazzarela (2005), estes efluentes contêm grandes concentrações de sabões, detergentes, nutrientes como o fósforo e nitrogênio, óleos e graxas, e material orgânico que não se decompõe, podendo contaminar o solo e as águas subterrâneas.

Percebe-se, que no meio rural, é imprescindível a utilização de sistemas alternativos de destino do esgoto doméstico pelo fato de não existir nele rede pública de captação e tratamento. Mas, antes de construir empreendimentos deste tipo, deve-se, primeiramente, tomar uma série de cuidados, principalmente na seleção do sistema, na escolha do terreno, na distância de mananciais hídricos e no dimensionamento, para que não ocorra o descarte inadequado do esgoto doméstico como foi evidenciado no assentamento de estudo (CASALI, 2008).

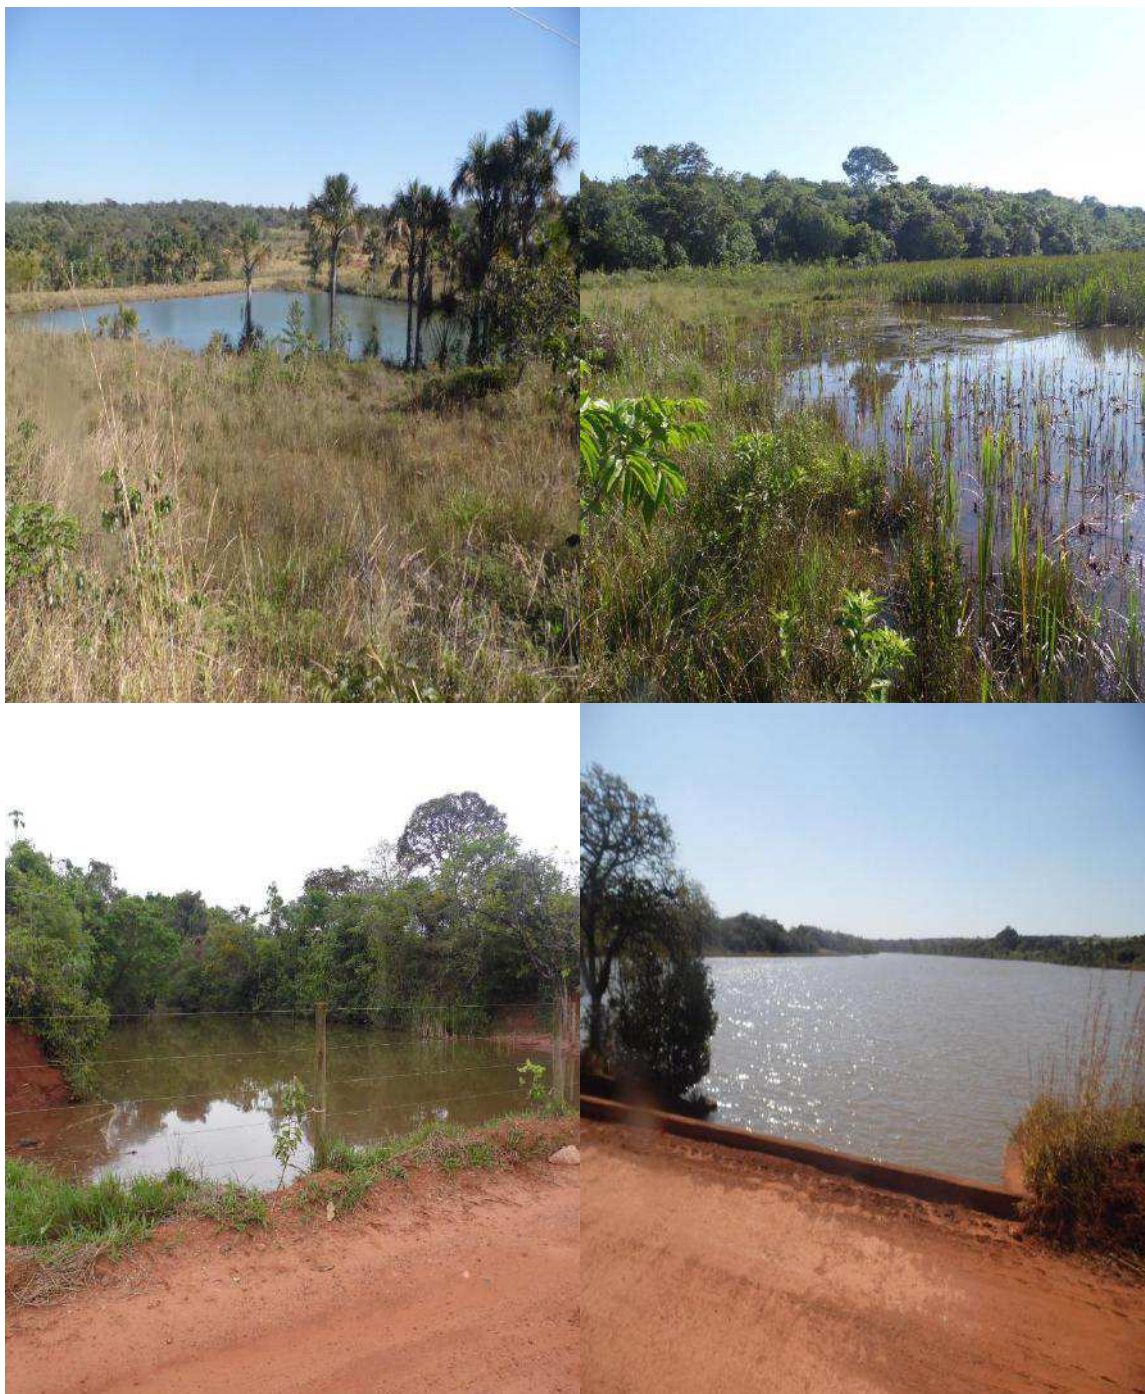
Figura 10: Fonte de água superficiais utilizada pelos assentados (represas)
Fonte: Belizário, (2013)

Como pode ser observado na figura 10 os pontos P3, P4, P5 e P9 representam as represas, e estas possuem comunicação umas com as outras por meio de córregos e o ponto P2 é a nascente que abastece essas represas. De acordo com a tabela 4, os valores para coliformes totais estão elevados tanto na época seca quanto na chuvosa, já a *E. coli* aumenta consideravelmente na época chuvosa.

Observa-se que, nas duas estações, há uma diminuição na concentração de coliformes da nascente, ponto P2 para o ponto P3 represa. Isso ocorre porque a nascente fica desprotegida e o acesso de animais ao local fica facilitado, o que permite a contaminação dessa água. Além disso, a água na nascente fica parada mais tempo, o que

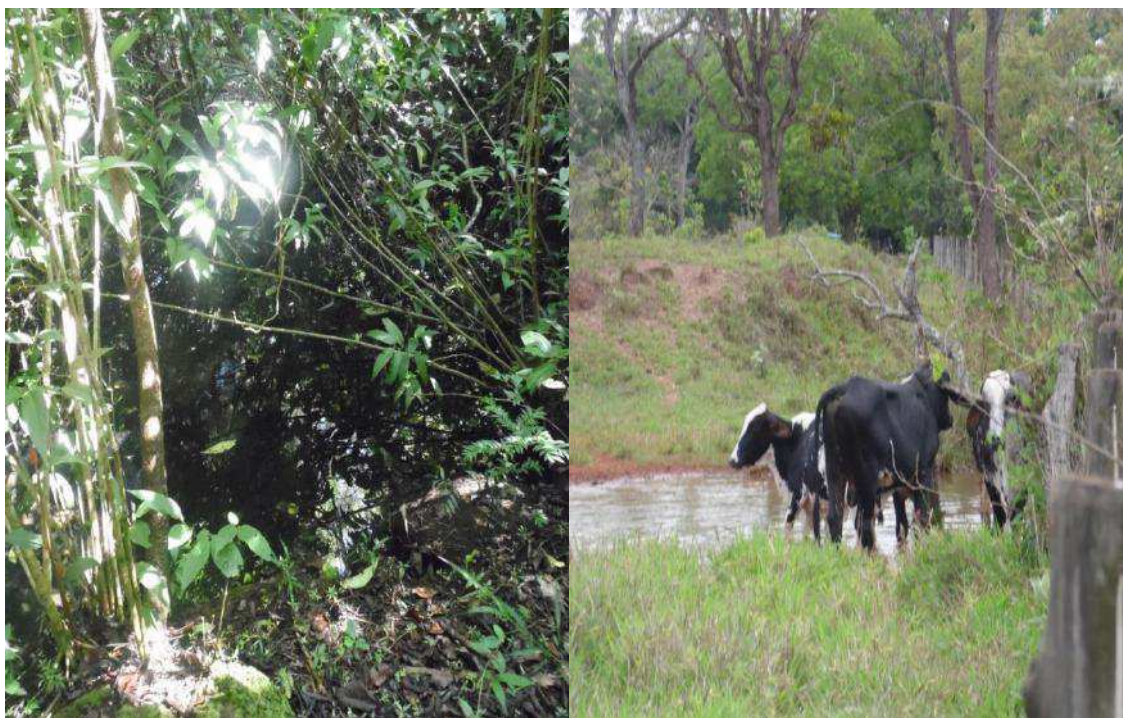
Figura 11: nascente P2 e acesso de animais no P9
Fonte: Belizário, (2013)

Isso acontece também com a concentração de *E. coli* que é maior na nascente e diminui na represa na época chuvosa, já que na época seca devido à diminuição do escoamento superficial não foi detectado contaminação na represa, com exceção da represa P9, por haver mais acesso de pessoas e animais, apresentou contaminação em concentrações elevadas nas duas estações, além disso, até lixo foi observado durante a

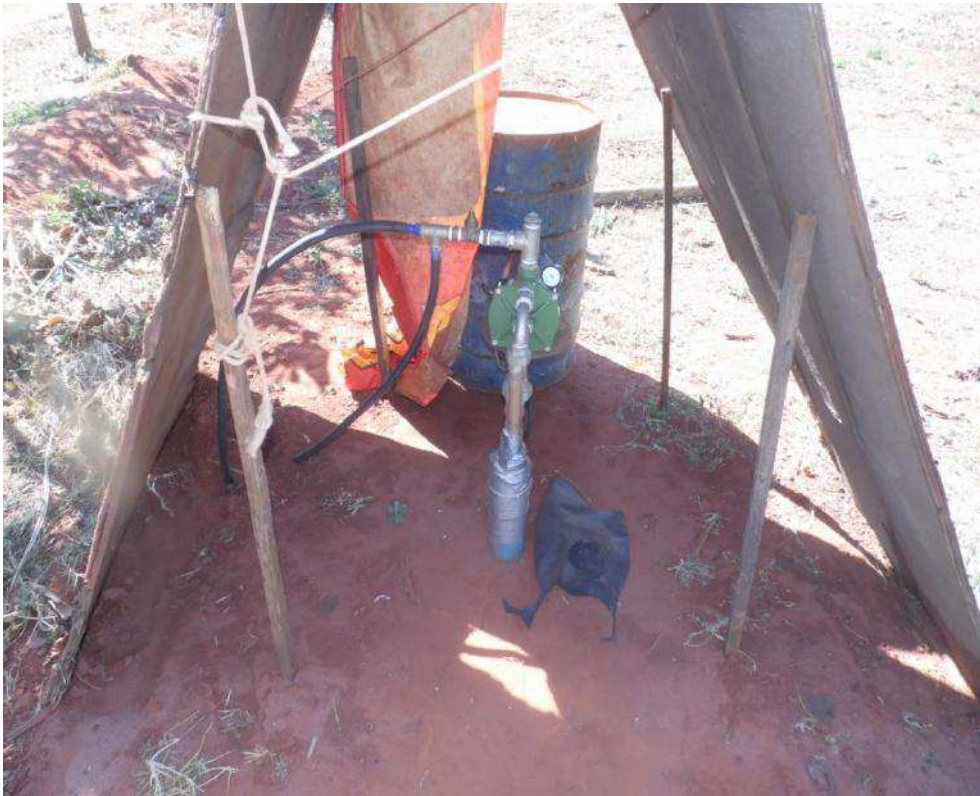
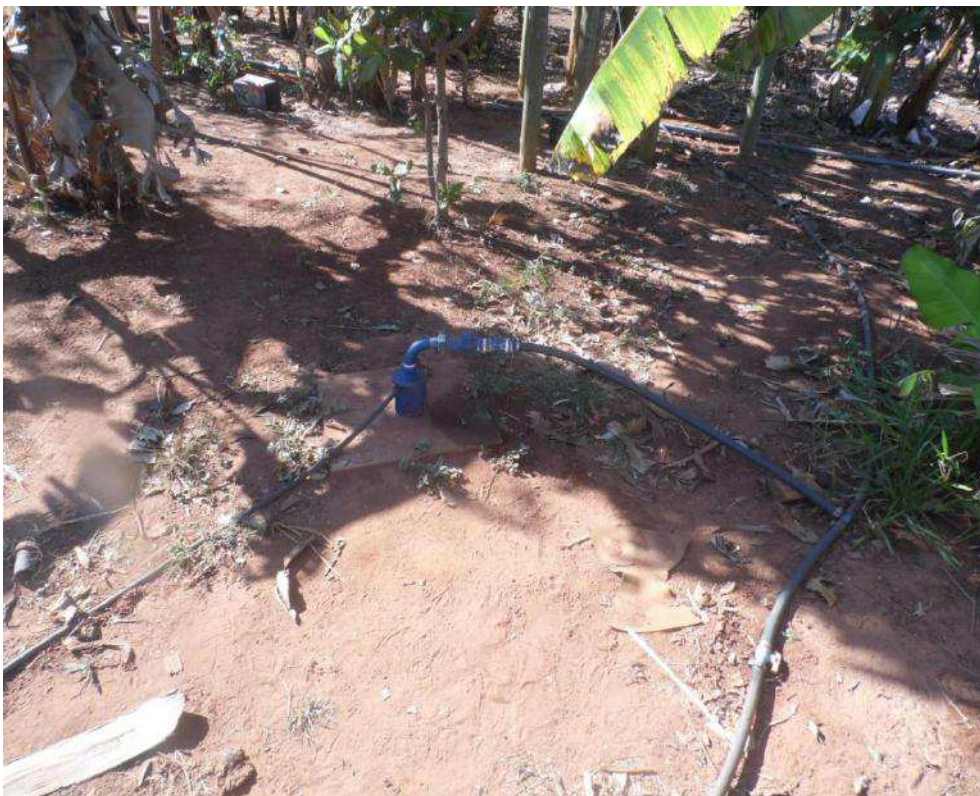
O ponto 6 foi o que apresentou melhor qualidade microbiológica de água subterrânea, por se um poço tubular de 50 m de profundidade e apresentar segurança sanitária ao contrário do poço 1. Além disso os poços tubulares mais profundos devido às camadas de solo e rocha servirem de filtro, a qualidade microbiológica da água é melhor (Figura 13).

Figura 12: Poço artesiano 1 no assentamento Dom José Mauro
Fonte: Belizário, (2013)

Figura 13: Poço artesiano 6 no assentamento Dom José Mauro
Fonte: Belizário, (2013)

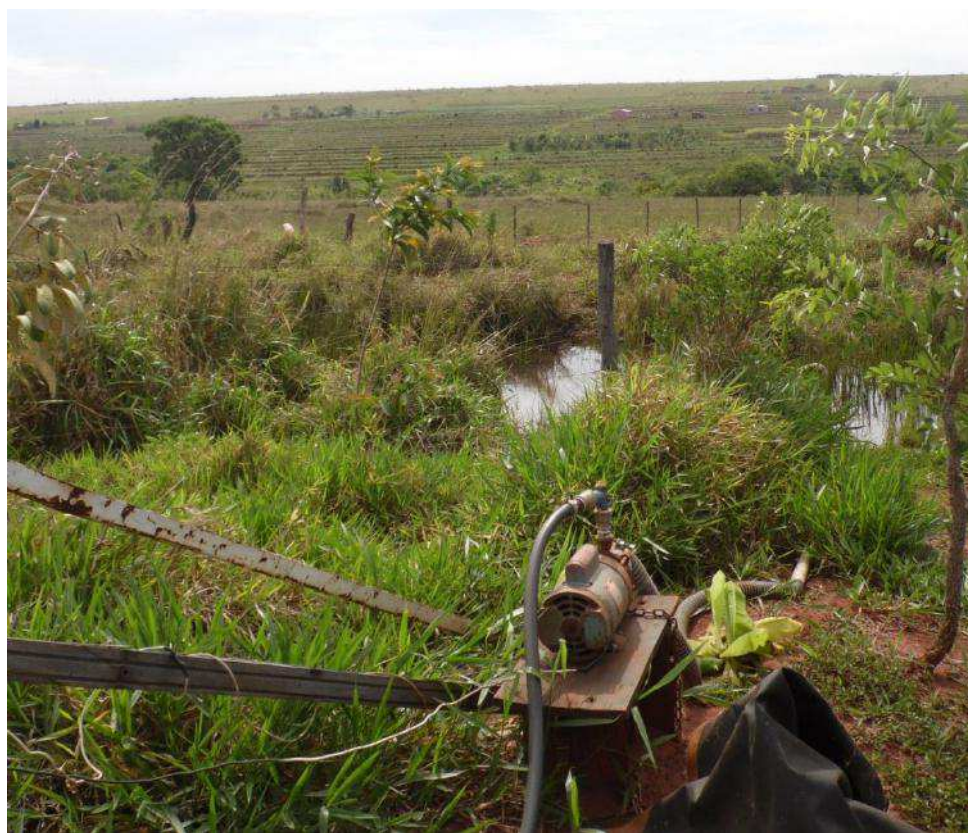
Figura 14: Nascente no ponto de amostragem P13
Fonte: Belizário, (2013)

Próximo ao ponto 6 localiza-se o ponto 7 que é uma nascente, onde foram detectadas altas concentrações de coliformes totais tanto na época seca, quanto na época chuvosa e *E. coli* na época das chuvas, o que deixa essa água fora dos padrões estabelecidos pela portaria 2914/2011. Foi observado o acesso de animais a essa nascente, já que a mesma não é protegida por cercas, que impediriam os animais de dessedentarem no local. Nesse ponto 15 famílias fazem uso dessa nascente, por isso, essa população está mais exposta ao risco de contrair os agravos das doenças de veiculação hídrica. Já na nascente P13 foram encontrados resultados melhores do que nas nascentes P2 e P7, pois ela se encontra cercada (Figura 14), o que impede o acesso de animais, além disso um morador ficou responsável pela limpeza, permitindo que a água tenha uma qualidade melhor.

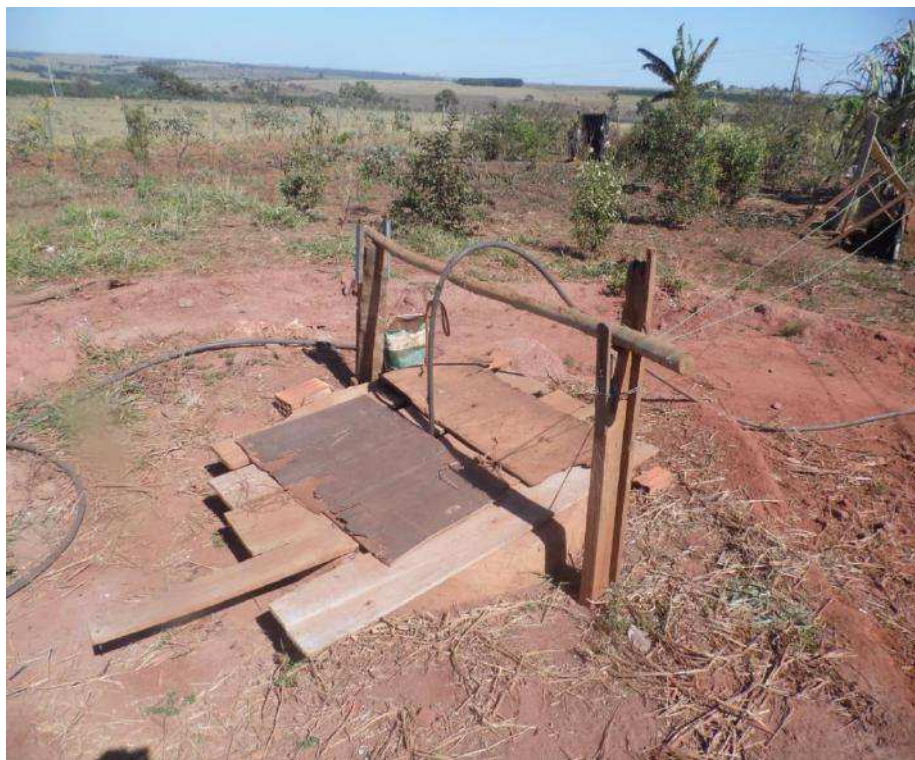
Figura 15: Cisterna no ponto de amostragem P8
Fonte: Belizário, (2013)

Os resultados das análises das cisternas demonstraram que elas se encontravam contaminadas principalmente na época chuvosa, sendo o P8, o ponto mais contaminado do estudo, onde foram encontradas concentrações muito elevadas tanto de coliformes totais quanto de *E.coli*. Essa contaminação elevada está relacionada à posição topográfica da cisterna em relação à fossa que se encontra no local. A fossa foi construída na parte mais alta do terreno do lote, em relação à cisterna, numa distância de 10 m entre elas. Segundo Rocha (2005b), recomenda-se que as fossas negras sejam construídas a uma distância mínima de 1,5m do lençol freático e a 15-30m dos mananciais, variando esta distância de acordo com a declividade do terreno, com a porosidade e outras características pedológicas. Dacach (1979) relata que os poços sempre devem ficar a montante de privadas e sumidouros, no sentido do escoamento da água subterrânea. Como geralmente a declividade do lençol freático acompanha a da superfície do terreno, é comum dizer-se que o poço deve ser construído num ponto mais alto, em relação àquelas fontes poluidoras.

No ponto P8 a família assentada relatou, durante as entrevistas, que as crianças apresentavam quadros de diarreia frequentes, o que evidencia que esses sintomas podem estar relacionados com os agravos de se consumir água contaminada com *E.coli*.

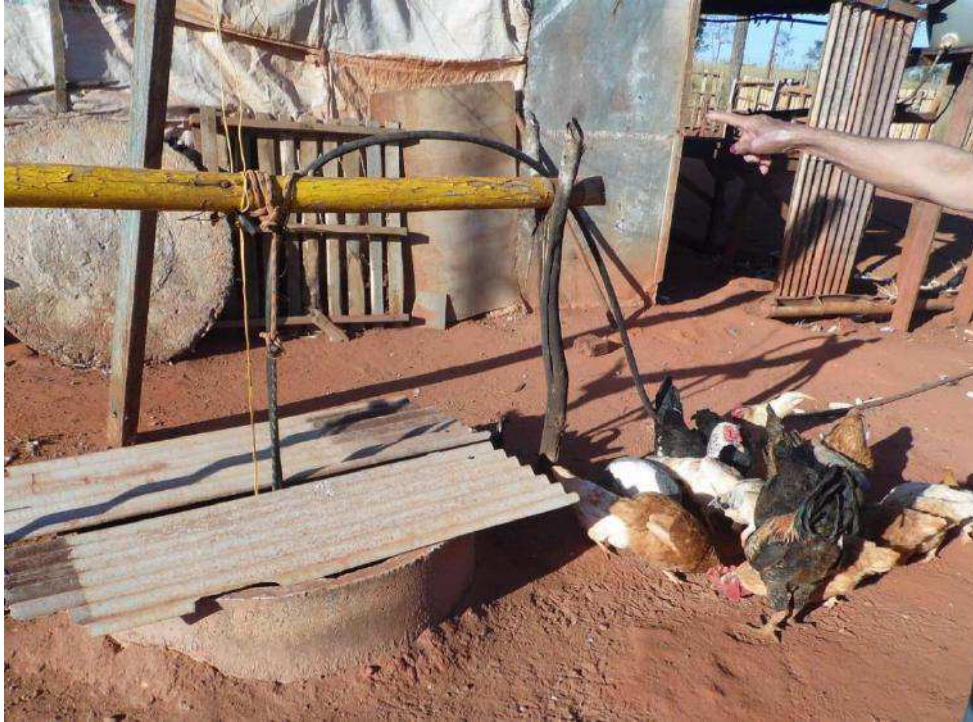
Figura 16: Cisterna no ponto de amostragem P10
Fonte: Belizário, (2013).

A cisterna P10 também apresentou altas concentrações de coliformes totais e *E. coli* na época chuvosa, por estar em condições sanitárias precárias também, e se encontrar com os mesmos problemas estruturais da cisterna P8. A diferença é que a fossa negra da P10 está localizada topograficamente abaixo da cisterna e numa distância de 40 metros, o que dificulta a contaminação do lençol freático. A contaminação dessas águas, porém se deve principalmente ao acesso que os animais criados no lote têm à fonte de água (Figura 16). As cisternas P11 e P12, apesar de apresentarem uma estrutura melhor que as outras cisternas analisadas, com profundidade de 15 e 18m, respectivamente, e com revestimento interno, não possuem segurança sanitária, tendo a P11 o sistema de fechamento de cisterna deficiente feito com lona e um pedaço de concreto e o P12 o sistema de fechamento fica semiaberto, para a saída da mangueira de distribuição da água para a caixa d'água, como pode ser observado na figura 17.

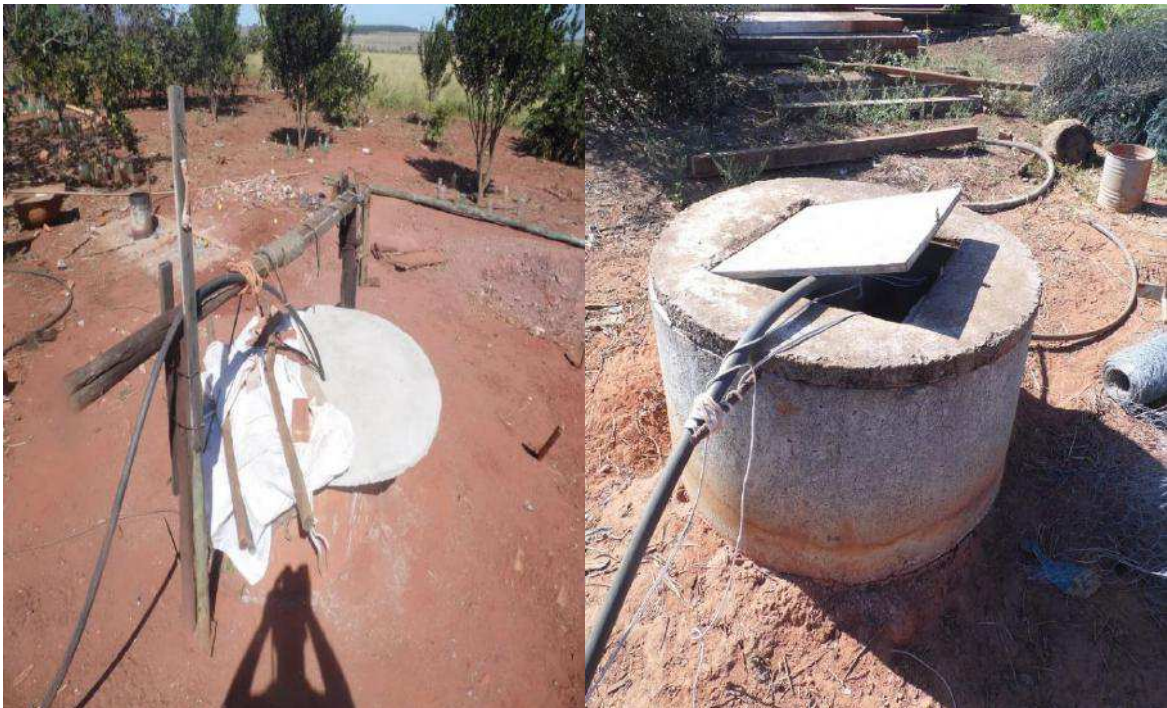
Figura 17: Cisterna nos pontos de amostragens P11 e P12
Fonte: Belizário, (2013)

O fechamento ineficiente das cisternas P11 e P12 permite que ocorra a entrada de matéria orgânica dentro das cisternas principalmente na época chuvosa, ocasionando a contaminação dessas águas por coliformes.
