**DO ACESSO À CALÇADA AO ACESSO À CIDADE:
ACESSIBILIDADE NA MOBILIDADE URBANA EM ITUIUTABA-MG**

Dissertação apresentada ao Programa de Pós-graduação em Geografia do Pontal – Área de Concentração: Produção do espaço e dinâmicas ambientais, da Faculdade de Ciências Integradas do Pontal, Universidade Federal de Uberlândia, como exigência parcial para obtenção do Título de Mestre em Geografia.

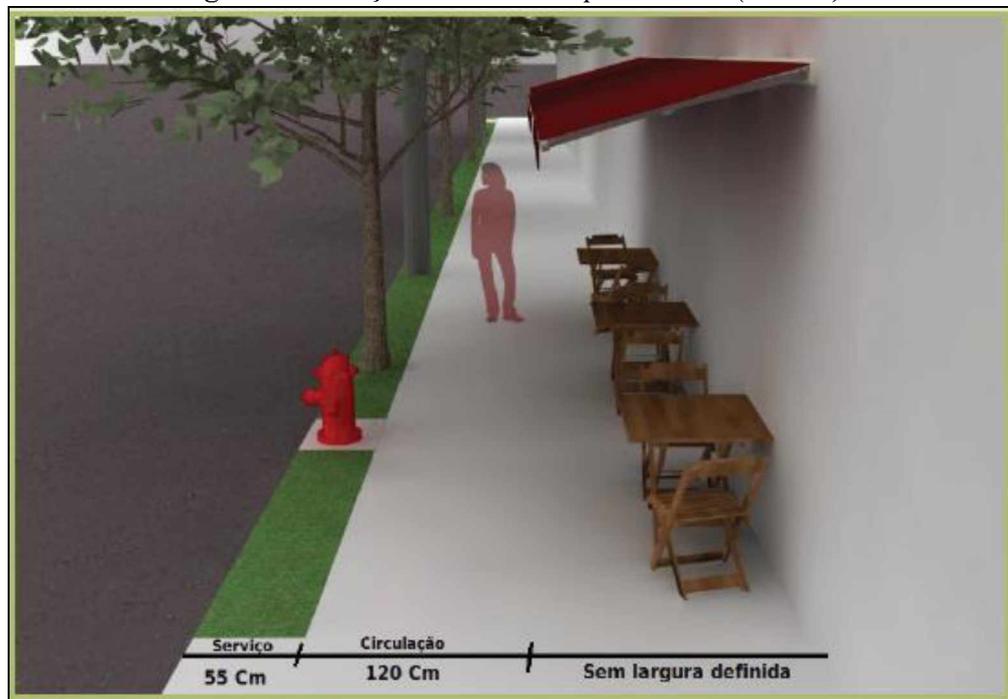
Figura 8 – Calçadas: normas e parâmetros (ABNT).

Todavia, antes de relatarmos os resultados, faz-se mister salientar que a ABNT, através da NBR 9050 (2015), traz um modelo da calçada ideal para uma circulação adequada das pessoas com as normas e parâmetros (Figura 8), sob a qual nos orientamos e baseamos para pautar nossas análises.

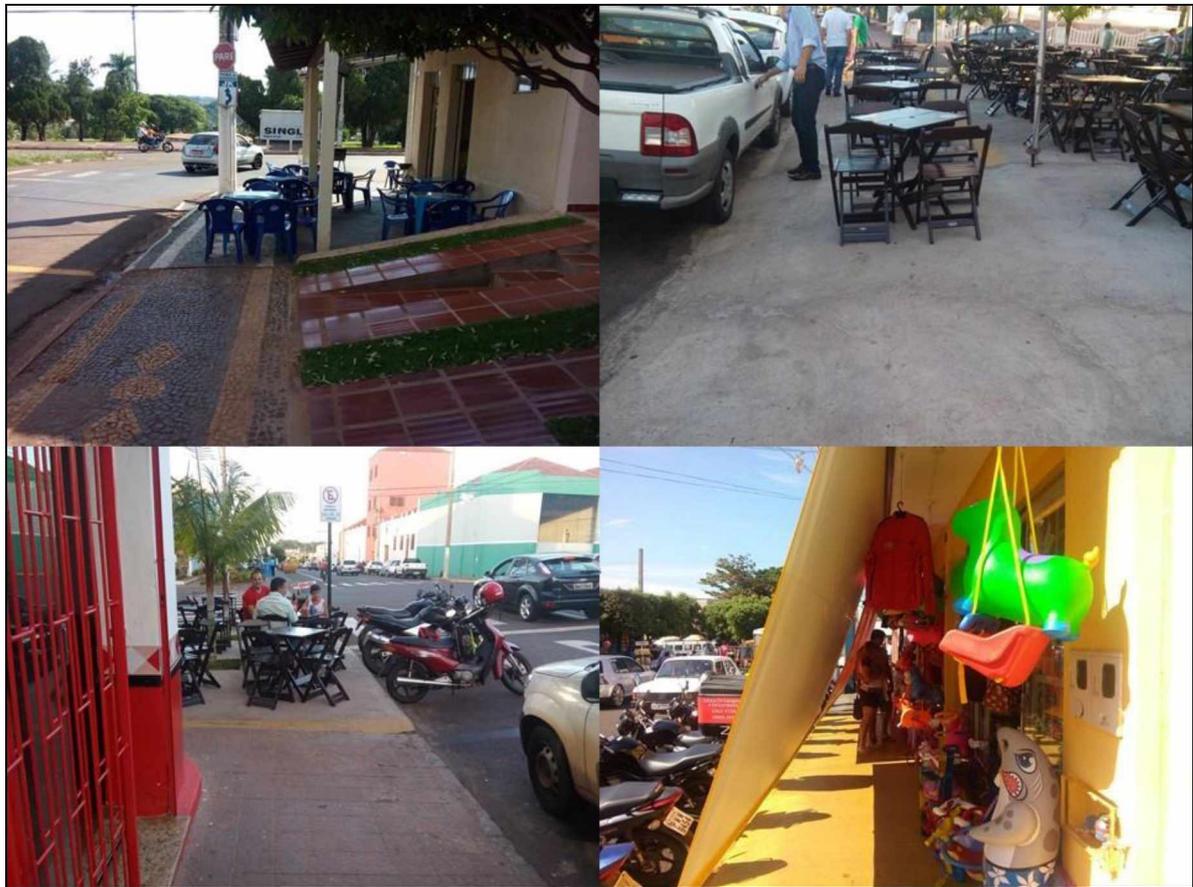
Figura 10 – Centro de Ituiutaba: obstáculos móveis (2016).

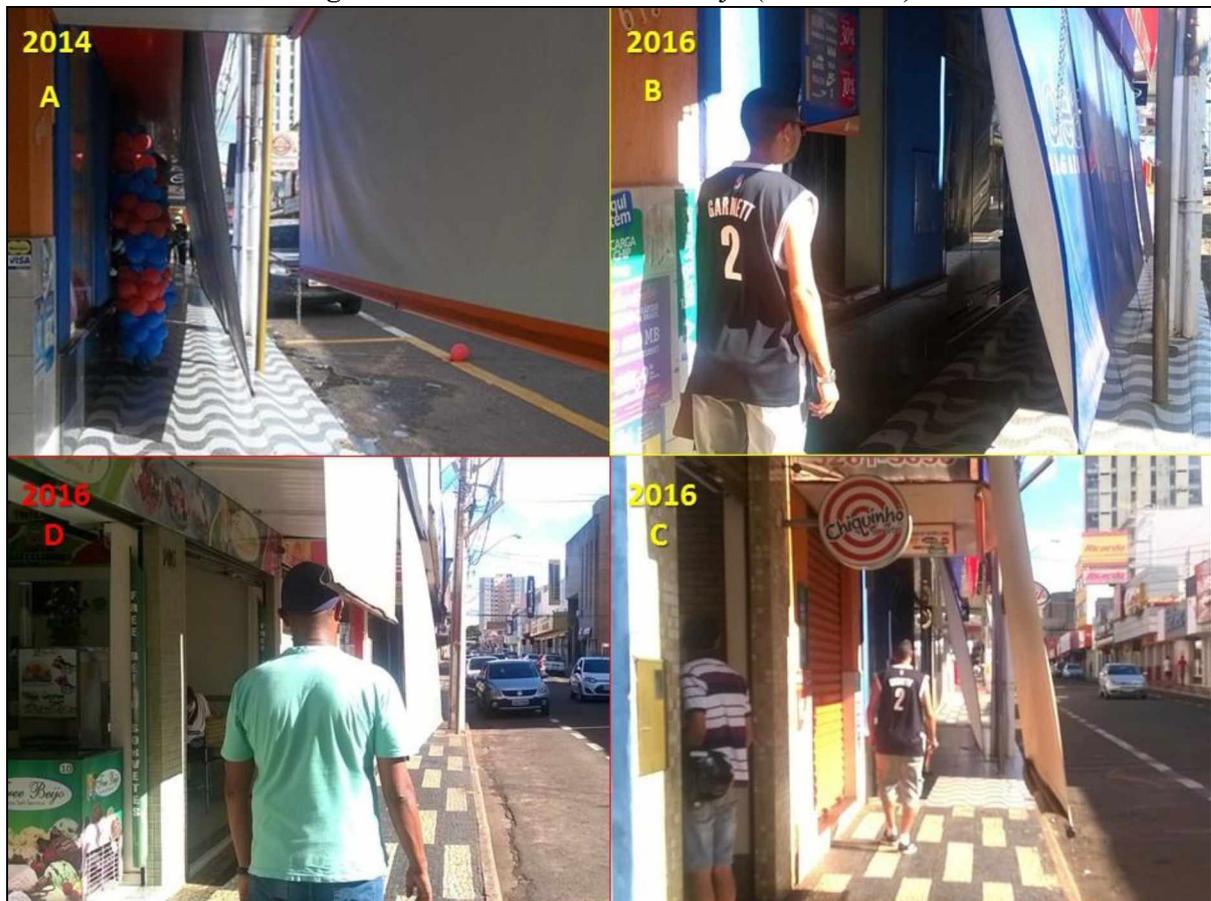
Figura 11 – Rua 22: toldos de loja (2014-2016).

Na figura 11-D, notamos que nesta via existem diversos locais que utilizam destes toldos, e exemplifica que uma pessoa pode vir a bater com a cabeça, pois o mesmo está em uma altura irregular. Para algumas pessoas, como os deficientes visuais, os toldos são potenciais imediatos de acidentes.

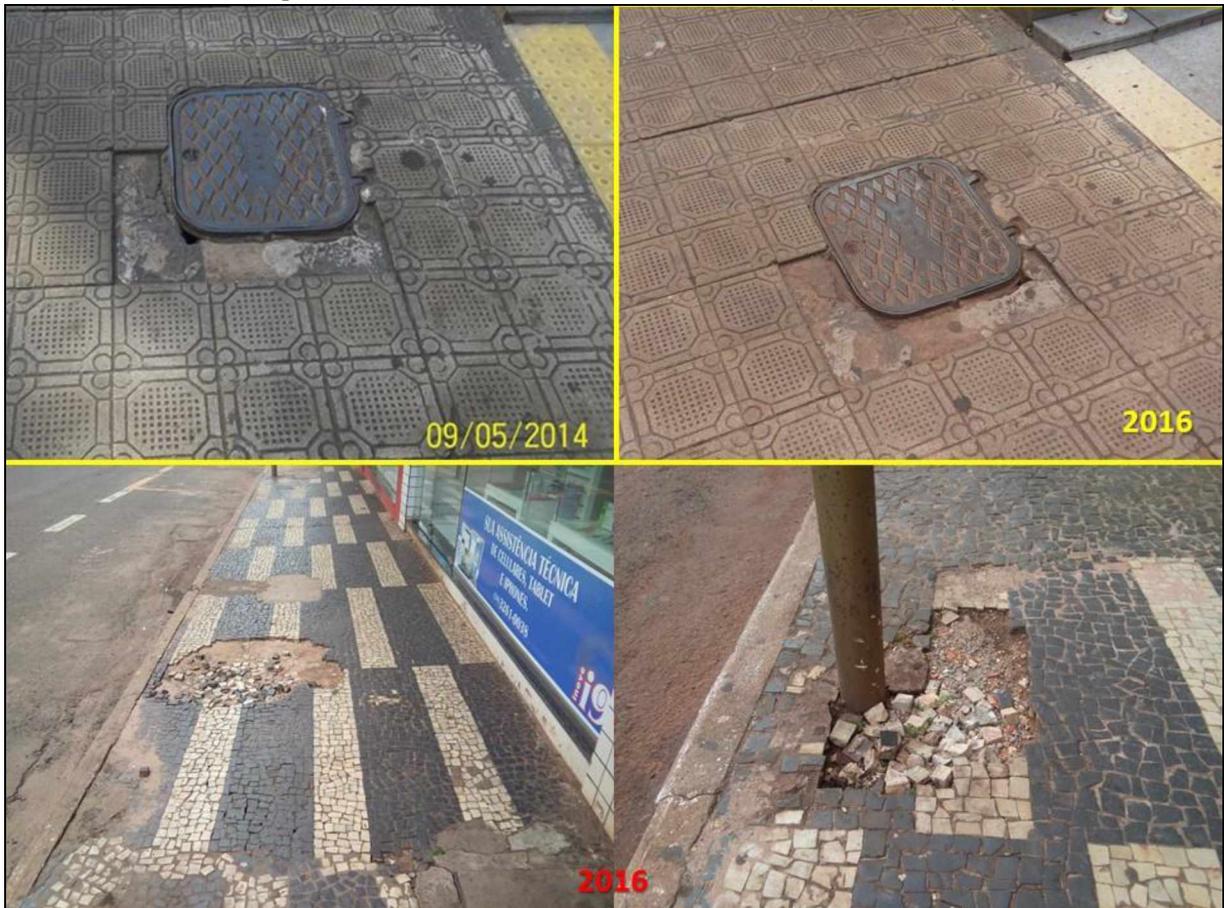
Figura 12 – Rua 20: Buracos em calçadas (2014-2016).

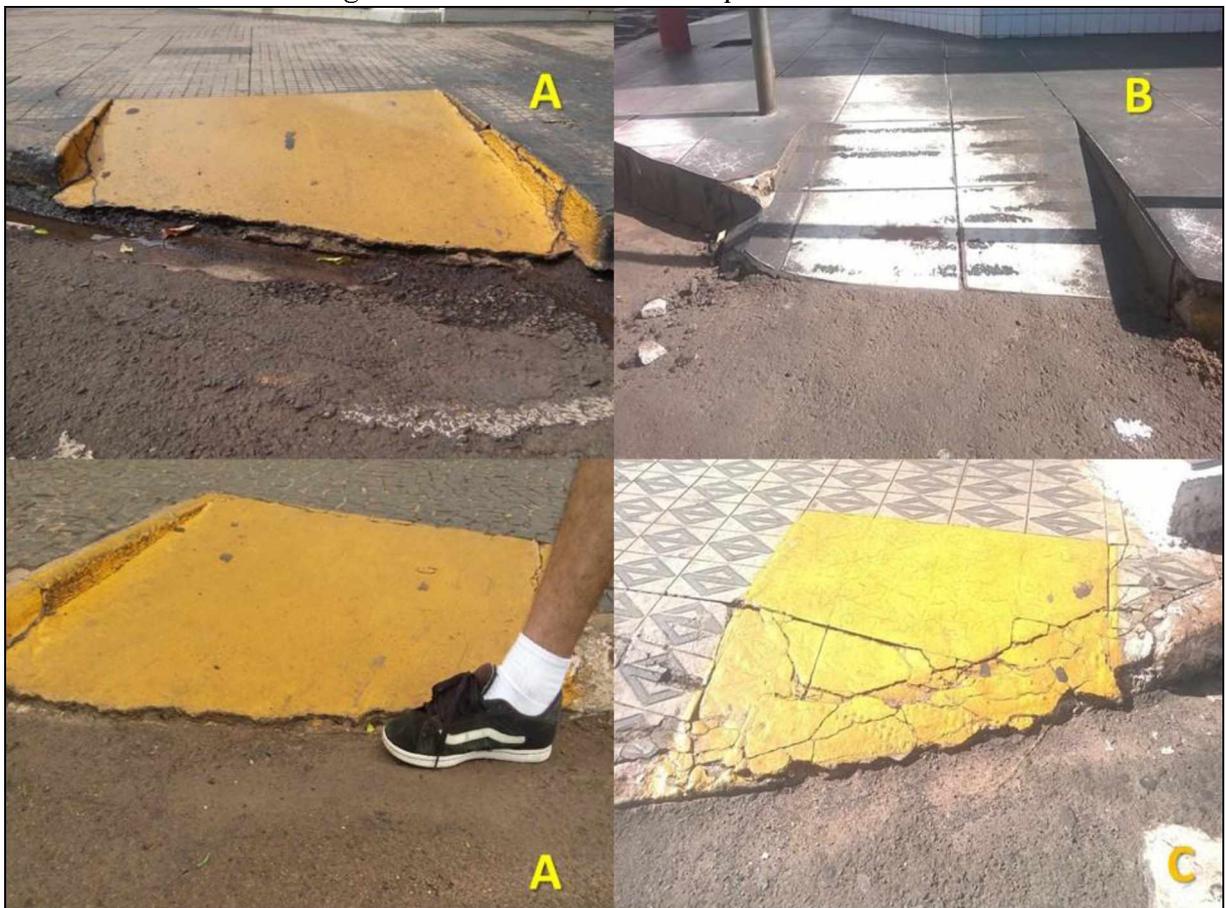
Figura 14 – Área Central: Rampas de acesso.

Como evidenciam as imagens acima, as rampas existentes não estão em boas condições, algumas estão se deteriorando e outras com buracos entre o asfalto e o início da rampa (Figura 14-A), ou seja, o que era para auxiliar pessoas a acessar a calçada também se torna um obstáculo, pois não consegue subir na rampa com essas imperfeições. Já em algumas rampas esses problemas foram resolvidos, todavia foram rampas construídas por particulares, que ao reformarem suas calçadas, também o fizeram nas rampas (Figura 14- B). Outras consideradas rampas, na verdade não são rampas, o poder público pintou algumas entradas de veículos (Figura 14-C) como se fossem rampas de acesso, o que demonstra de certa forma uma despreocupação com a acessibilidade na cidade.

Outro aspecto relativo as rampas são as sinalizações táteis, nenhuma rampa as possui, mas deveriam ter, pois também é recomendado como item essencial nesses equipamentos, pois auxilia os deficientes visuais a se orientarem e não tropeçarem ou pisar em falso ao se depararem com as rampas.

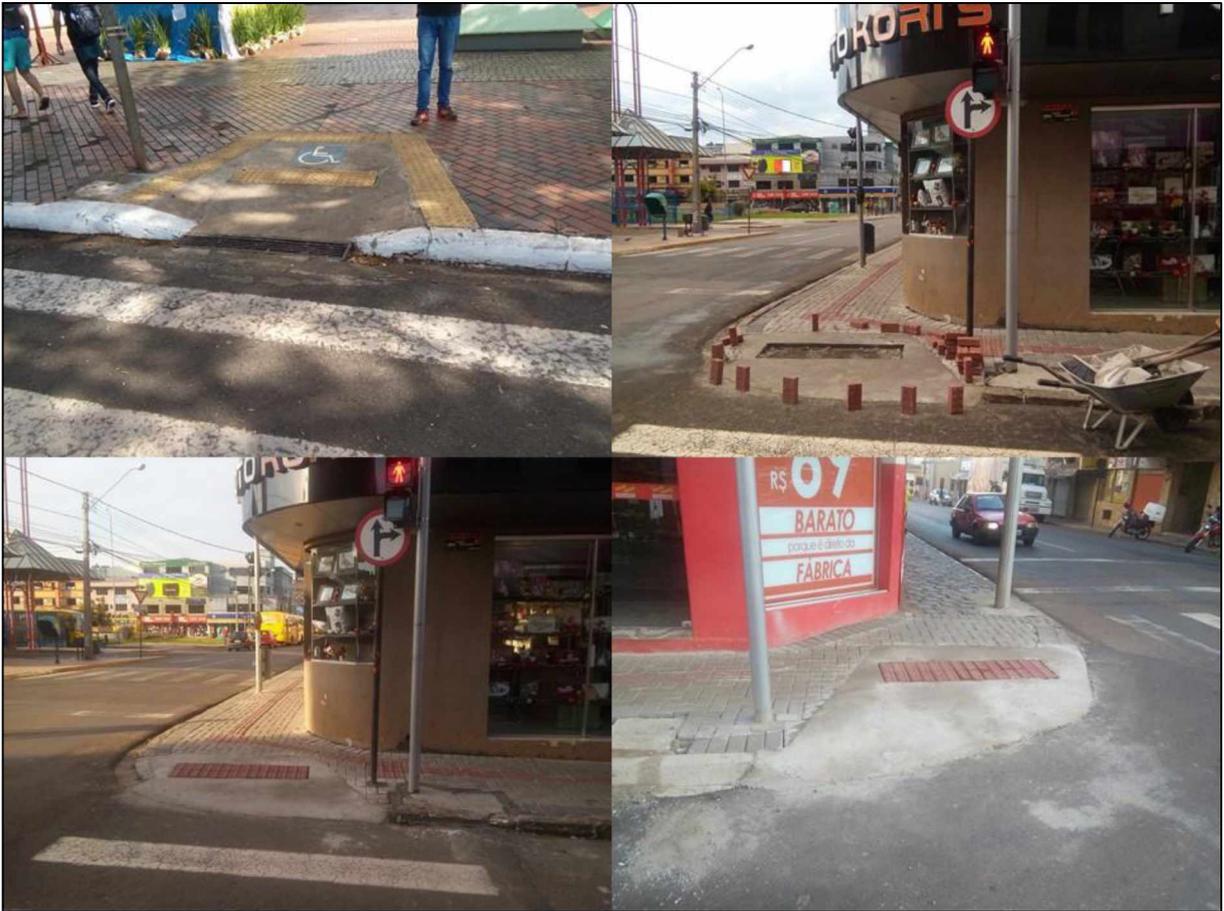
Figura 15 – Maringá e Guarapuava-PR: obras de acessibilidade, rampas de acesso (2016).

Nesse sentido, é necessário que o poder público tome alguma atitude no sentido de refazer ou readequar as rampas de acesso na cidade de acordo com a ABNT, como por exemplo, constatamos em projetos que estão sendo adotados em outras cidades como é o caso de Maringá-PR e como está sendo feito no centro da cidade de Guarapuava-PR (Figura 15), onde rampas estão sendo construídas seguindo todas as normas e recomendações, pois só assim, os cadeirantes circularão com segurança e independência pela cidade.

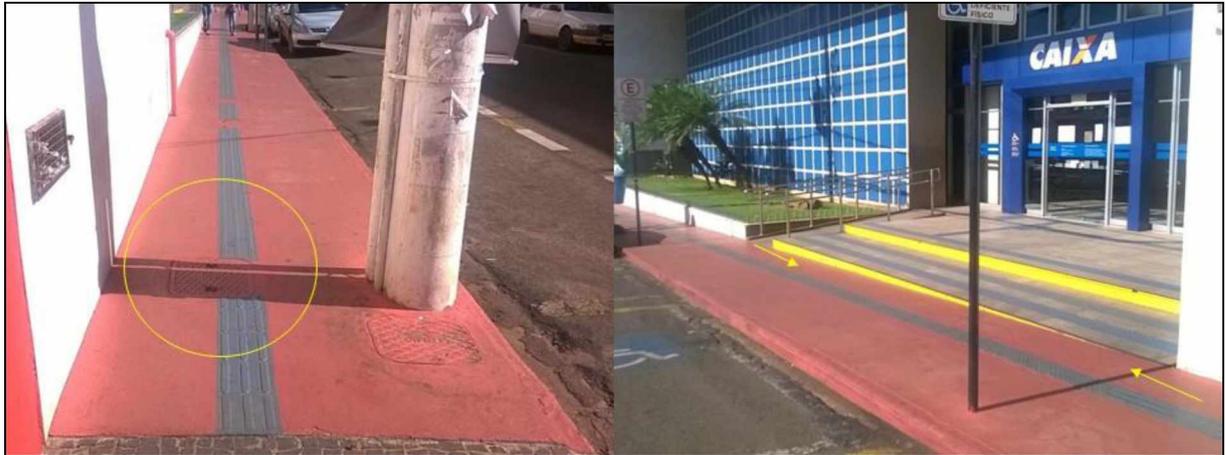
Figura 16 – Rua 22: Sinalização tátil direcional e de alerta.

Já, em 2016, encontramos um local já esta padronizado com o piso direcional, localizado nas calçadas da Caixa Econômica Federal (Figura 16), sendo que nesse local que em 2014 existia somente o piso de alerta.

Embora seja significativo para a questão da acessibilidade, prezamos pelo entendimento de que tais aspectos precisam ser implantados baseados na ideia de qualidade, ou seja, não podemos deixar de ressaltar novamente alguns critérios não observados nesses instrumentos. Na imagem acima podemos notar que a sinalização direcional é interrompida por uma tampa na calçada, nesse caso, a sinalização de alerta deveria ser colocada ao redor da tampa, dessa forma a pessoa iria saber que ali existe uma parada e em seguida continuaria sua caminhada. Ainda referente à imagem, também faltou uma sinalização direcional indicando uma entrada para o banco, existindo somente o sinal de alerta e não levando a pessoa para a direção correta.

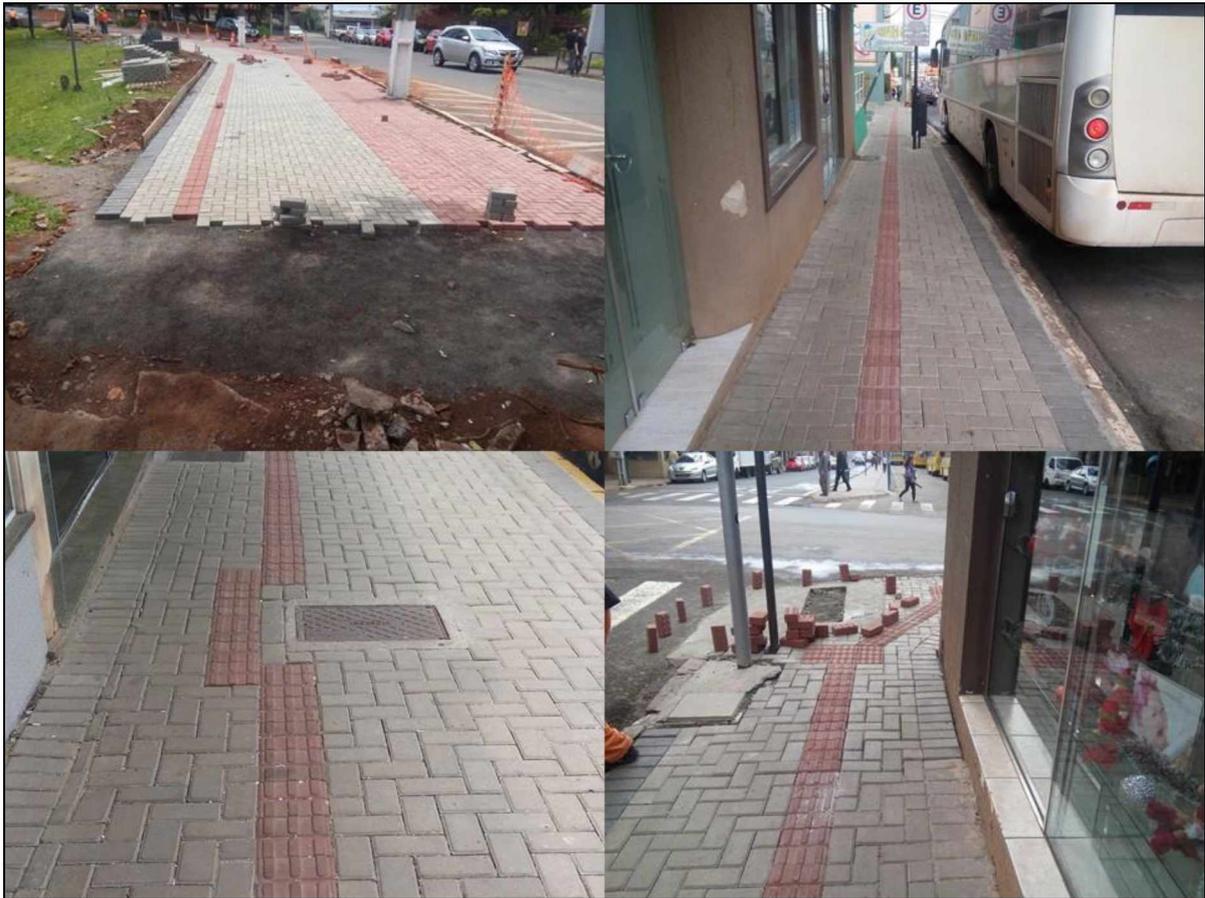
Figura 17 – Guarapuava-PR: obras de acessibilidade - Sinalização Tátil (2016).

Em nossa busca por exemplos, vinculados com estudos de campo realizados durante a pós-graduação observamos em cidade como o caso de Guarapuava-PR, as obras de acessibilidade já são uma realidade, como evidenciamos alguns exemplos relativos às rampas na figura 16, e no caso da sinalização tátil não fica a desejar, a figura 17 traz alguns exemplos da cidade em relação a implantação desses instrumentos.

Considerando a cidade paranaense e sua área central, podemos constatar que a solução para a acessibilidade é simples, além da sinalização tátil, rampas, fazendo com que ocorra simultaneamente a revitalização das calçadas, já com um padrão definido e baseado nos aspectos normativos. O caso de Guarapuava deixa claro que em Ituiutaba também é possível fazer acontecer, falta uma mobilização e sensibilização de nossos gestores para a perspectiva de pensarmos a cidade para as pessoas, pois a informação está disponível e a solução também, é preciso menos discurso e mais ação, pois muitas pessoas necessitam desses instrumentos para poder acessar e permanecer circulando pela cidade.

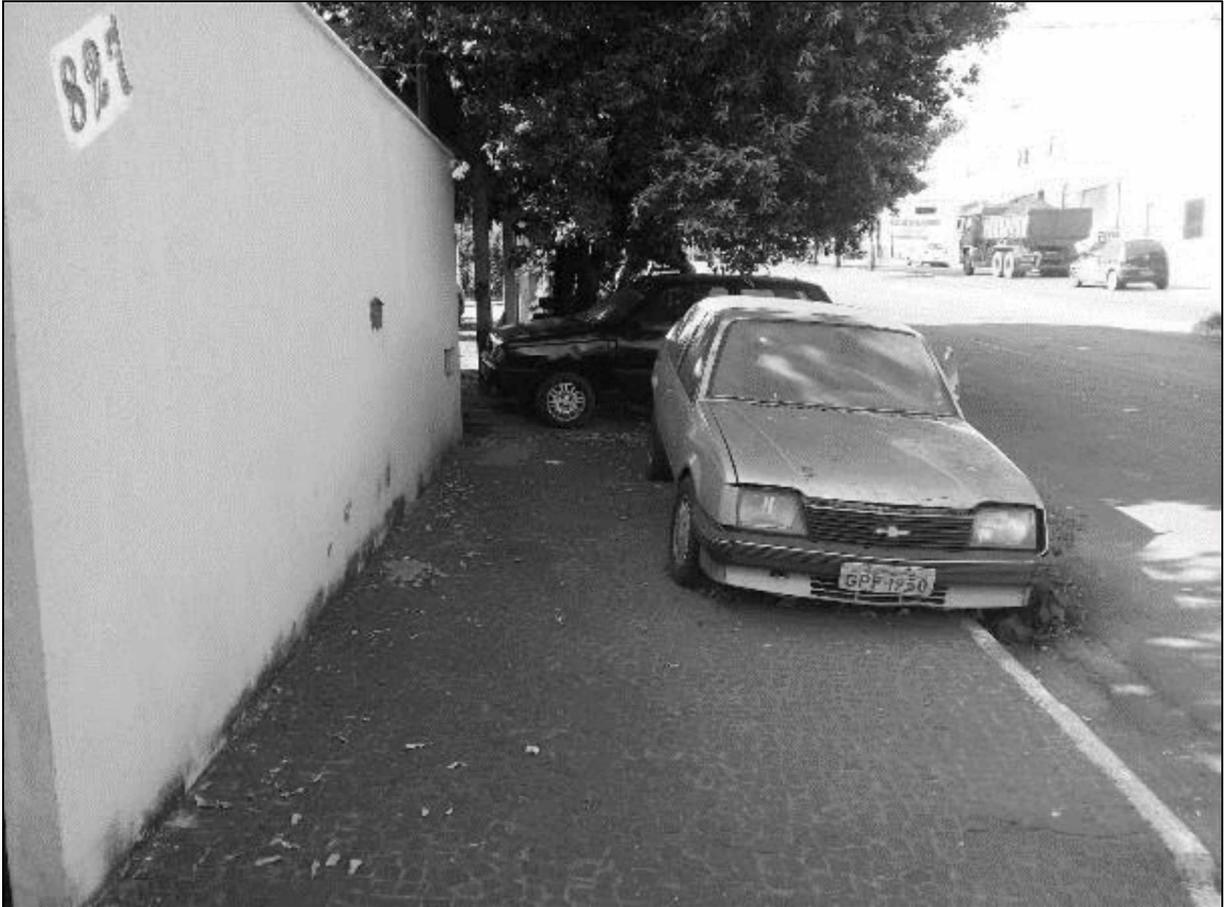
Figura 19 – Obstáculos móveis: automóveis obstruindo a calçada em Ituiutaba (2016).

No entanto, encontramos locais com a presença de obstáculos móveis, ou seja, aqueles que podem ser retirados num curto período de tempo como é o caso dos mostruários de comércio, foi registrado um fato relacionado com esse aspecto no trabalho de campo. Porém, noutro local, funciona uma oficina mecânica, que deixa os carros a serem consertados pela via e até mesmo na calçada (Figura 19), atrapalhando diretamente a circulação dos transeuntes, tendo que imediatamente se aventurar na via de rolamento junto ao trânsito de veículos para continuar sua caminhada. Novamente, outro caso em que a fiscalização de postura do município deveria atuar. Quanto à acessibilidade, o cenário é preocupante, pois não encontramos nenhum instrumento, o que responde a uma hipótese levantada no início deste item, nos bairros afastados do centro no que tange a acessibilidade, a mesma é inexistente.

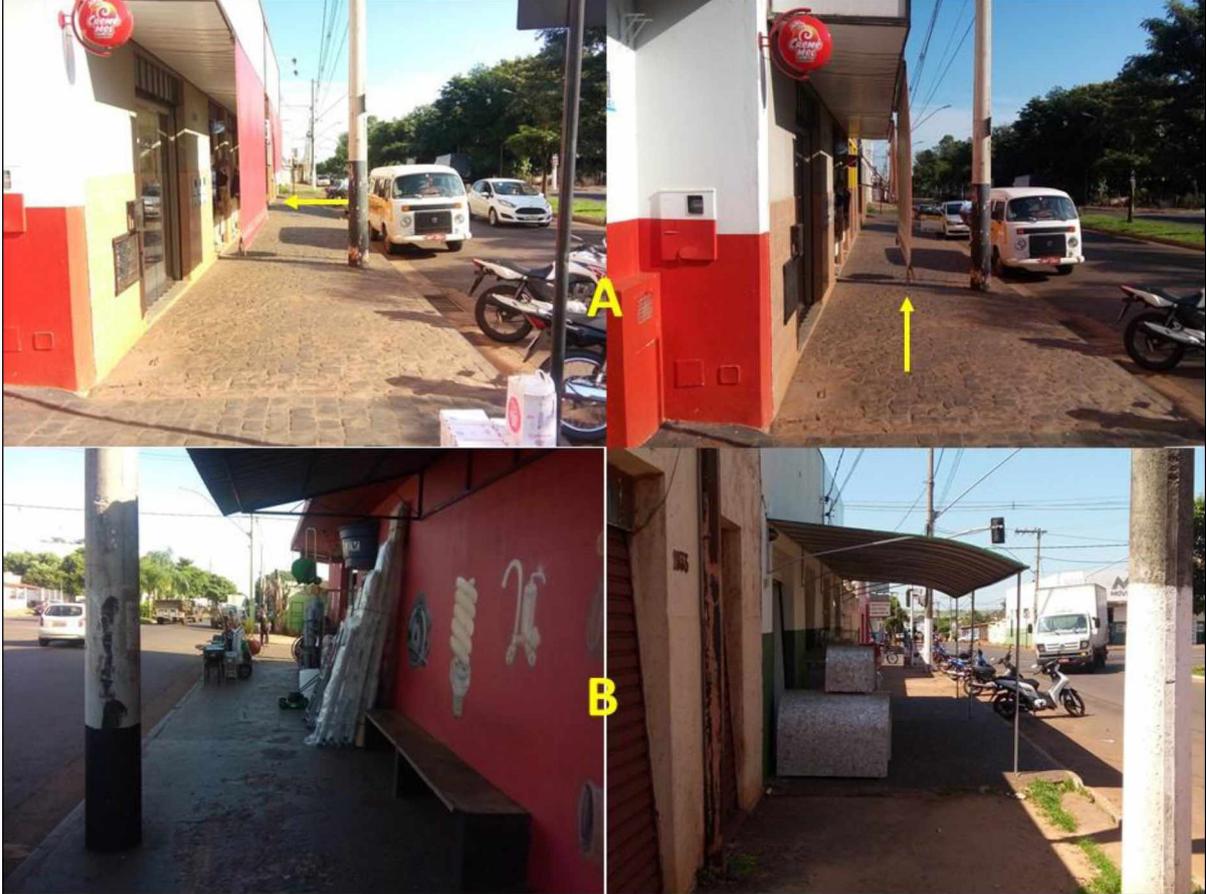
Figura 21 – ANF: obstáculos Móveis nas calçadas em Ituiutaba (2016).

Em relação aos obstáculos (Figura 21), a maioria deles móveis, estes são formados por toldos, ambulantes e mercadorias espalhadas na calçada. Os toldos (Figura 21 - A) são abertos quando da incidência do sol no sentido da entrada da loja, porém, para estarem de acordo com o código de postura, devem estar dispostos a altura mínima e na faixa de serviços, esses estavam no meio da calçada e com altura baixa, o que além de atrapalhar a circulação na calçada, poderá algum deficiente visual bater com a cabeça ou corpo no mesmo. Também encontramos vários locais onde o comércio expõe suas mercadorias na calçada (Figura 21 - B), alguns as dispõem de maneira que não atrapalha a circulação, mas a maioria coloca de qualquer forma (exagerado) e em qualquer lugar, não dando espaço para ninguém transitar por ali. Contudo, também existe

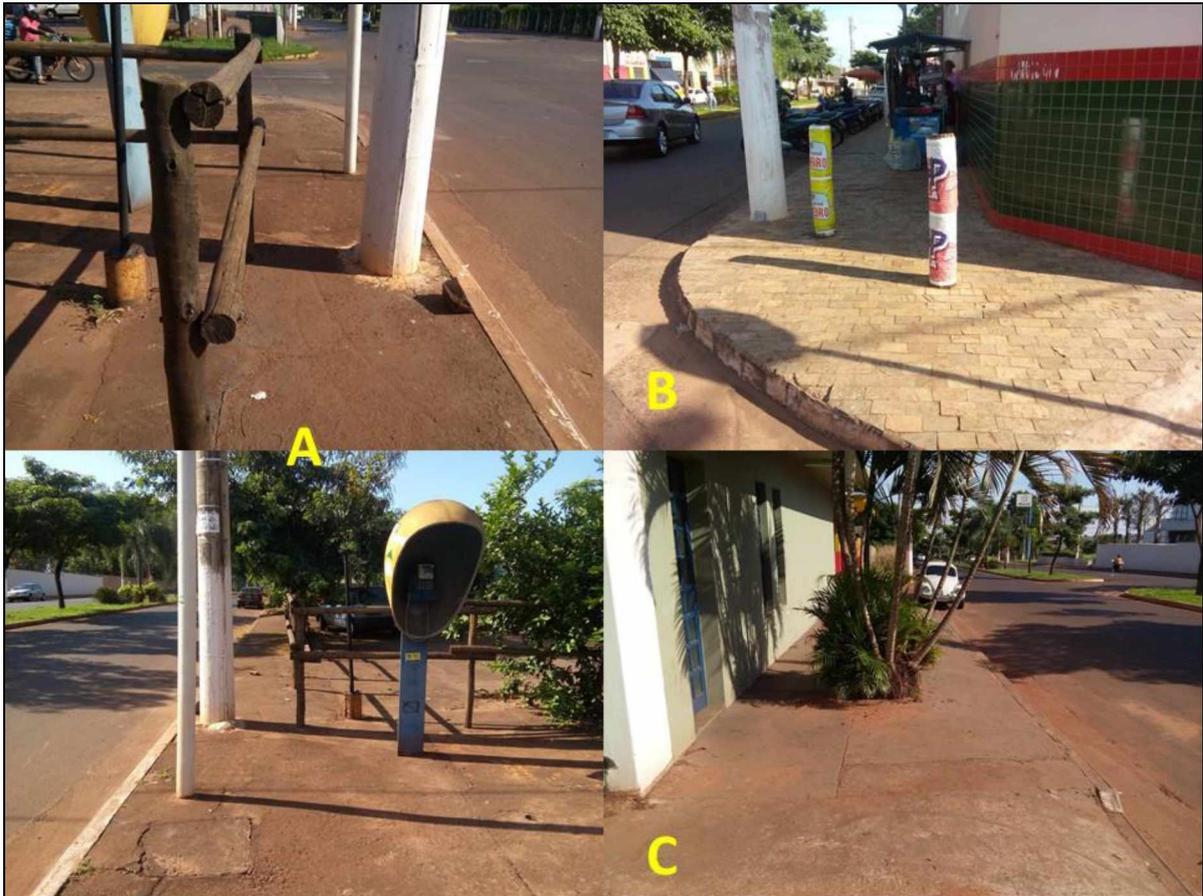
Figura 22 – ANF: obstáculos fixos nas calçadas em Ituiutaba (2016).

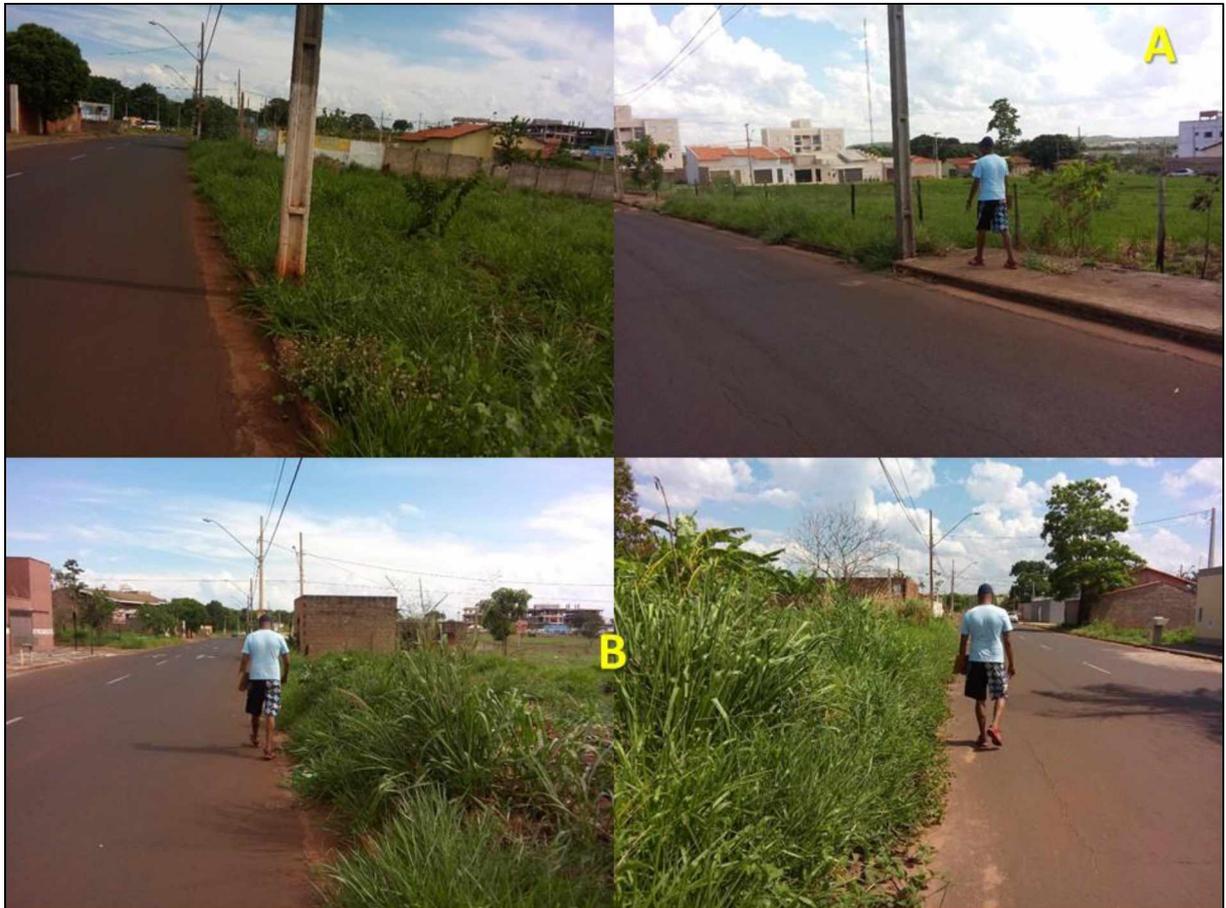
Figura 24 – Rua 22 (Pepino Laterza): lotes tomados pelo mato (2016).

A figura 24 representa apenas um dos pontos da via em que o lote está com a presença total de mato tomando conta do local que seria para uma calçada, o que se repete em vários pontos da via.

É possível notar que em certo ponto existe um pedaço de calçada por onde o pedestre circula, contudo, logo é impedimento de continuar por ali (Figura 24-A), pois a calçada finda com o início do outro lote, este tomado pelo mato, e assim o pedestre tem que utilizar a via de rolamento (Figura 24-B), o que se torna um perigo iminente, devido a circulação de veículos, podendo causar atropelamentos, por exemplo.

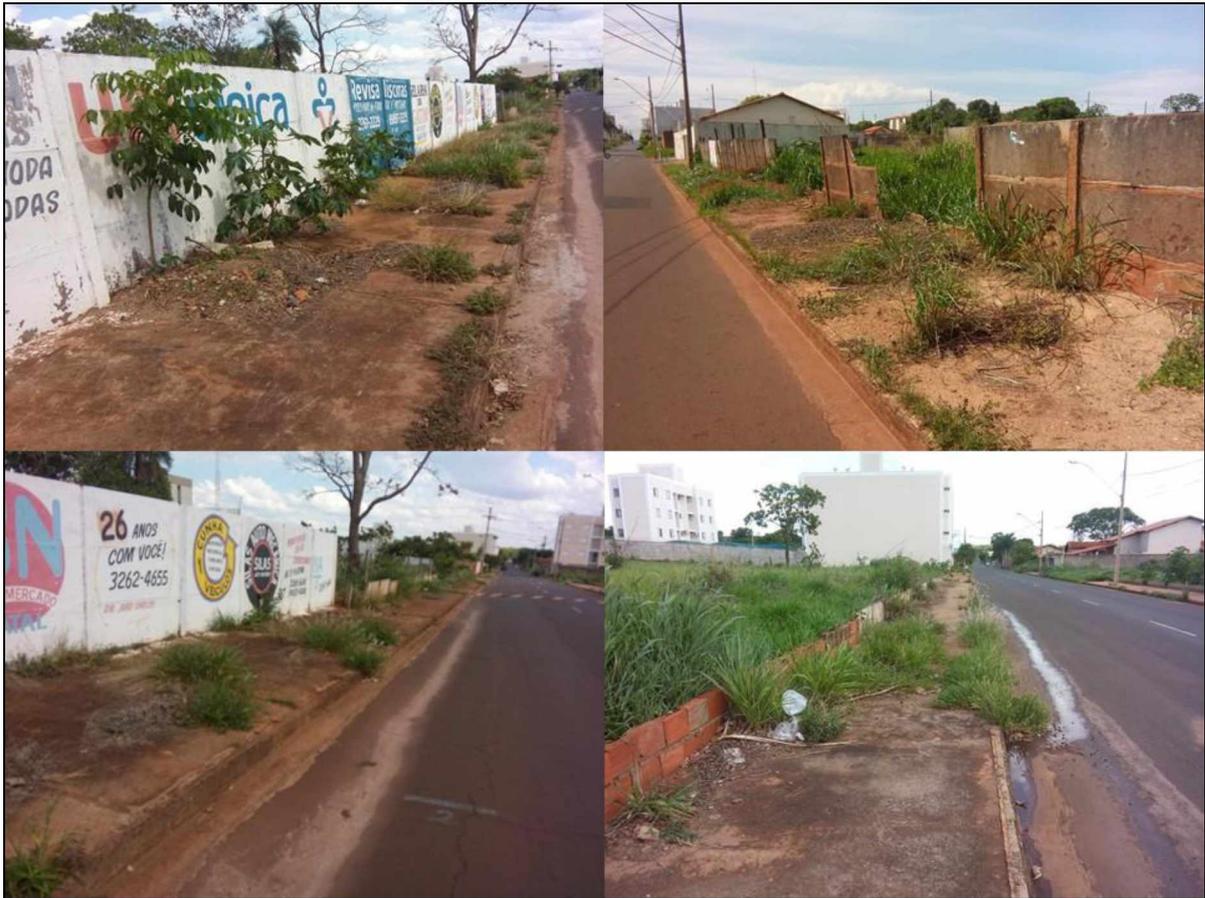
Figura 25 – Rua 22 (Pepino Laterza): terrenos vazios com calçadas (2016).

Por outro lado, nem todo terreno vazio necessariamente significa que ali veremos puro mato, em alguns locais constatamos que os lotes estão cercados por muros e com a calçada pavimentada (Figura 25). Contudo, na maioria dos casos a pavimentação não está em boas condições, algumas já deterioradas, outras com entulho, restos de construções e o mato crescente, e algumas onde mesmo com a calçada o mato já tomou conta, o que demonstra que os donos do terreno não dão a devida manutenção.

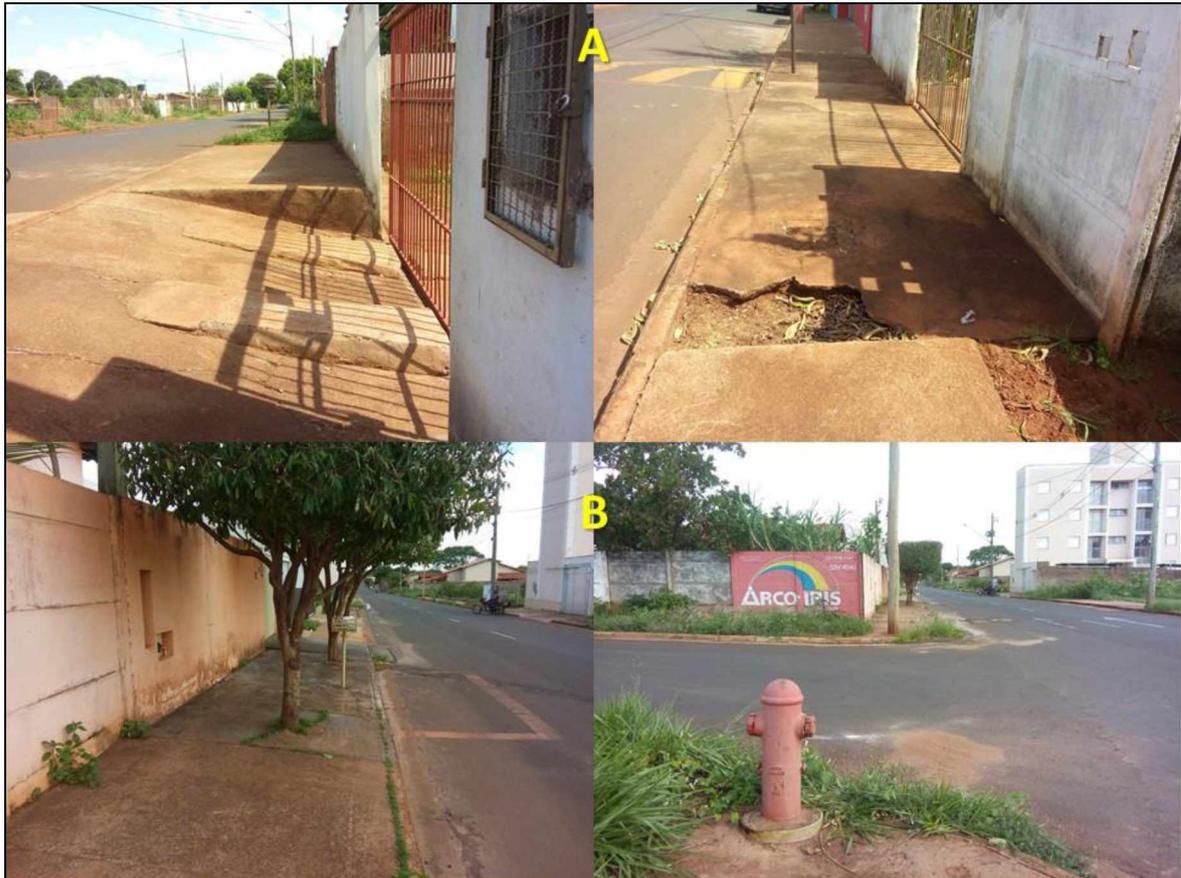
Figura 27 – Rua 22 (Pepino Laterza): obstáculos fixos (2016).

Contudo, é fácil encontrar essas barreiras, na Rua 22 identificamos 10 locais com esses tipos de obstáculos, como evidencia a figura 27-A.

Ainda sobre os obstáculos fixos, destacamos na figura 27-B árvores, postes e hidrantes, é notório e claro que necessitamos tanto dos benefícios das árvores como dos serviços dos equipamentos, no entanto todos eles têm um local apropriado na calçada. A NBR 9050 (2015, p. 74) recomenda a implantação destes elementos na faixa de serviço, que “serve para acomodar o mobiliário, os canteiros, as árvores e os postes de iluminação ou sinalização. Nas calçadas a serem construídas, recomenda-se reservar uma faixa de serviço com largura mínima de 0,70 m”, ao lado do meio fio. Este espaço é justamente para não obstruir ou atrapalhar a circulação e o fluxo do passeio nas calçadas. No caso, deste equipamento na Rua 22 estão irregulares e deveriam ser remanejados para o devido local.

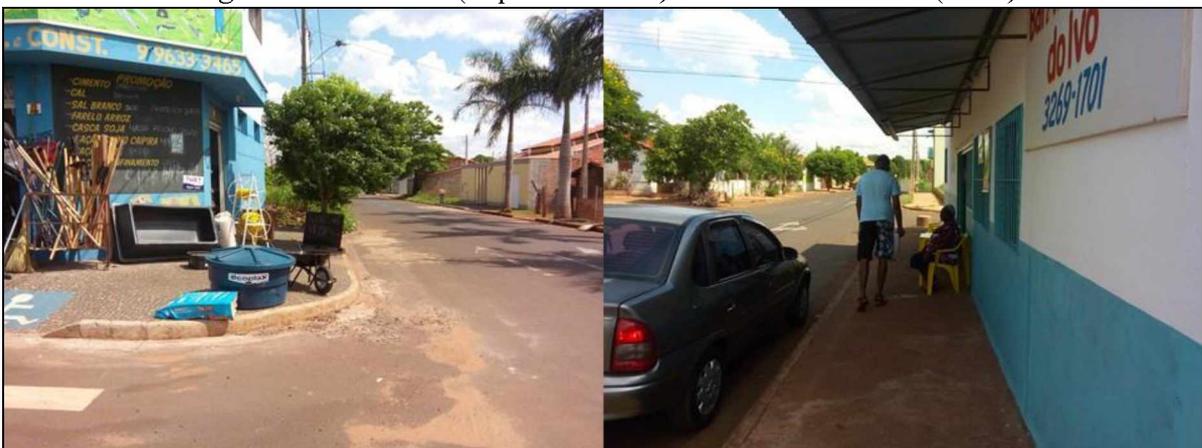
Figura 28 – Rua 22 (Pepino Laterza): obstáculos móveis (2016).

Outro tipo de obstáculo encontrado nesta via foram os móveis (Figura 28), estes de certa forma podem ser removidos a qualquer momento, o que também não evita transtornos, pois atrapalha o pedestre. Identificamos no comércio local dois casos, o primeiro, um bar que dispõe mesas e cadeiras, o outro, uma loja, que expõe seus produtos por toda a calçada, assim, uso do público em prol do privado, que aliás, priva as pessoas de por ali circularem com conforto.

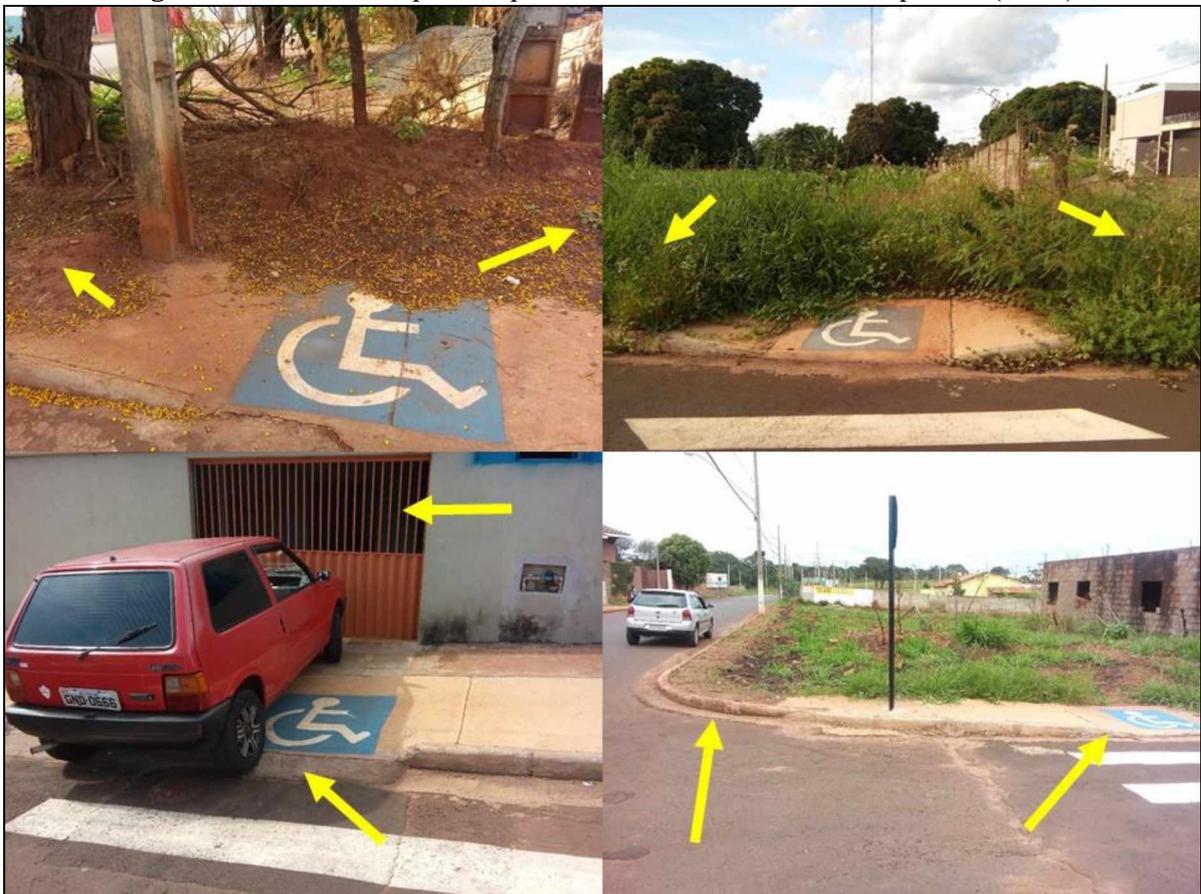
Figura 29 – Bairro Tupã: rampas de acesso em locais inadequados (2016).

No que tange a acessibilidade, principalmente para as pessoas com mobilidade reduzida, esta via não é recomendada para circulação. Primeiramente pela falta de calçadas ao longo de sua extensão, assim quem se arrisca nela é obrigado a circular durante grande parte do tempo na via de rolamento e assim correndo risco em meio aos automóveis. E mesmo no caso da existência das calçadas, os obstáculos estão presentes em todas elas, mato, buraco, elevações, árvores e postes, dificultando/impedindo o deslocamento por ali. No entanto, o poder público instalou algumas rampas de acesso para cadeirantes nas ruas paralelas a Rua 22 (Figura 29), porém de que adianta esses equipamentos se não há continuidade das calçadas, ficando essas rampas inutilizadas.

Mesmo assim, registramos algumas dessas rampas, onde observamos a ineficiência das mesmas e dos gestores que planejaram sua instalação. Claro que o que almejamos enquanto cidadãos é a implantação de rampas por todos os lados, pois iriam facilitar a vida das pessoas que necessitam, mas da maneira que essas estão sendo feitas acabam por evidenciar, de certa maneira, um desrespeito para com as pessoas.

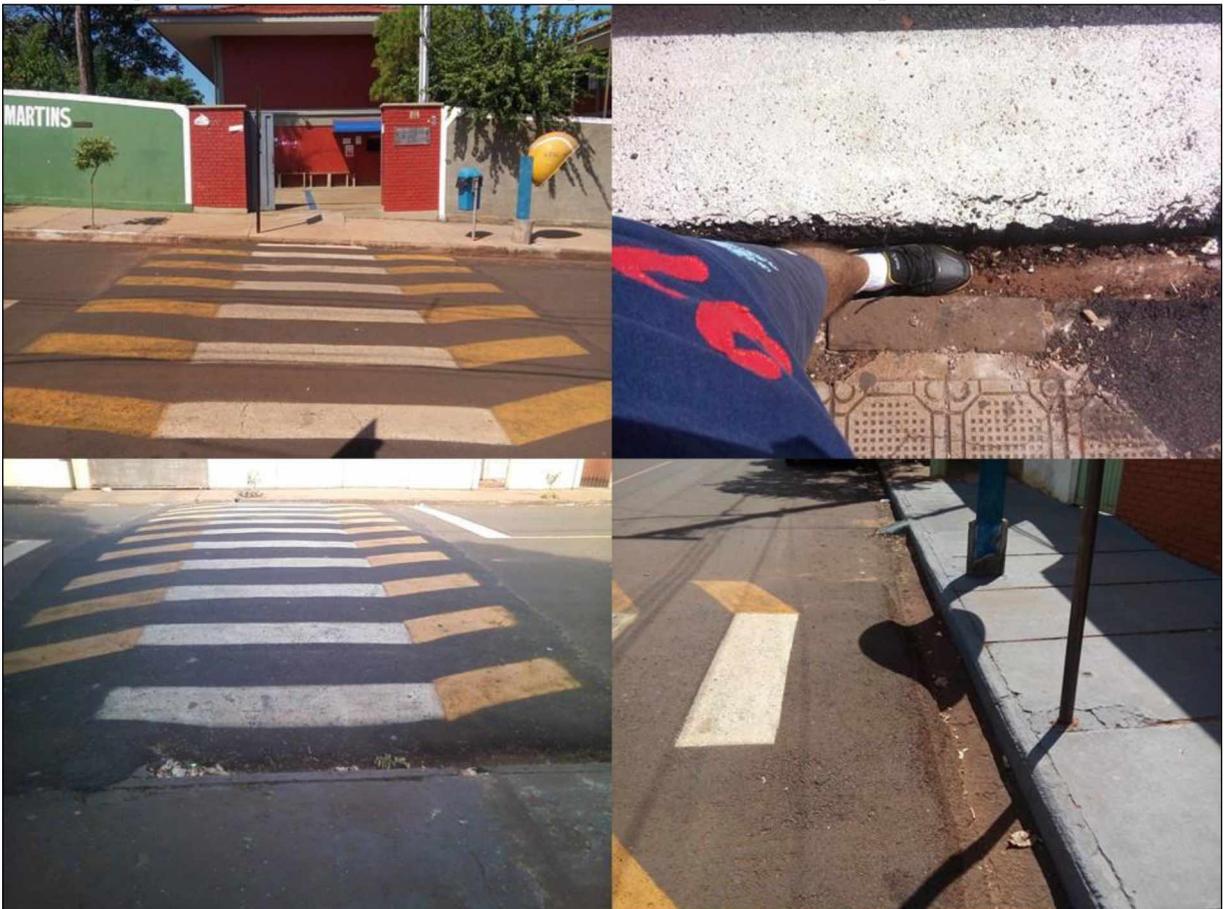
Figura 32 – Travessias elevadas na porta das escolas e seus problemas (2016).

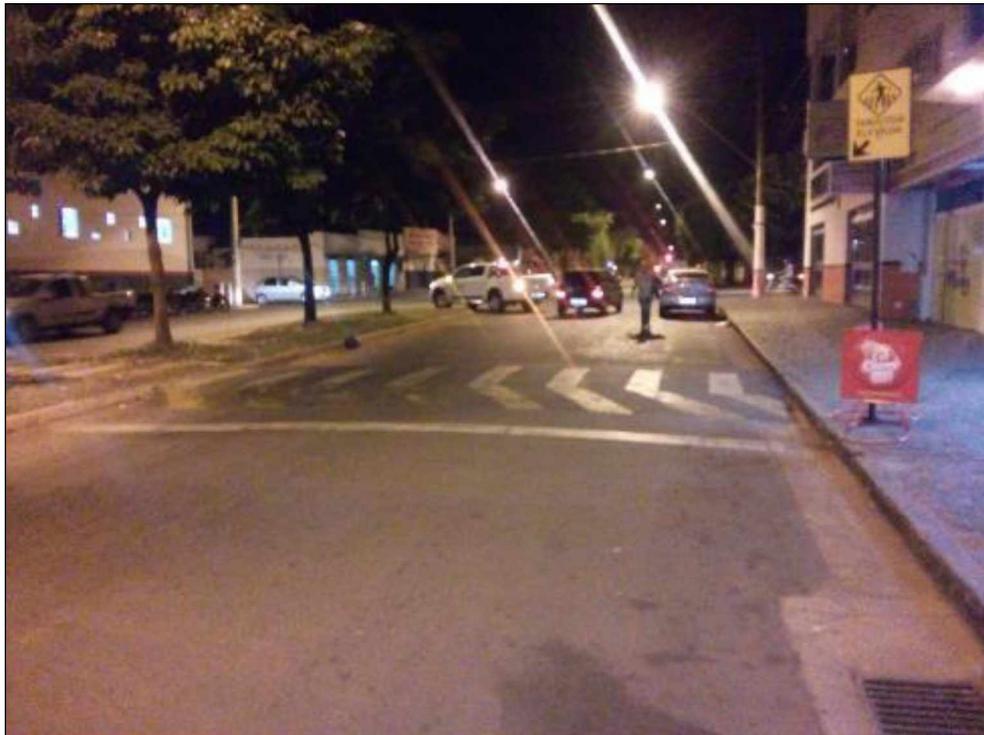
Figura 33 – Travessia elevada: Avenida Napoleão Faissol (2016).

Dessas novas faixas implantadas, quanto aos problemas decorrentes para os pedestres que nelas circulam, uma delas nos chamou atenção em nossas observações, no caso, a travessia elevada localizada na Avenida Napoleão Faissol, defronte ao Supermercado Pontual (Figura 33).

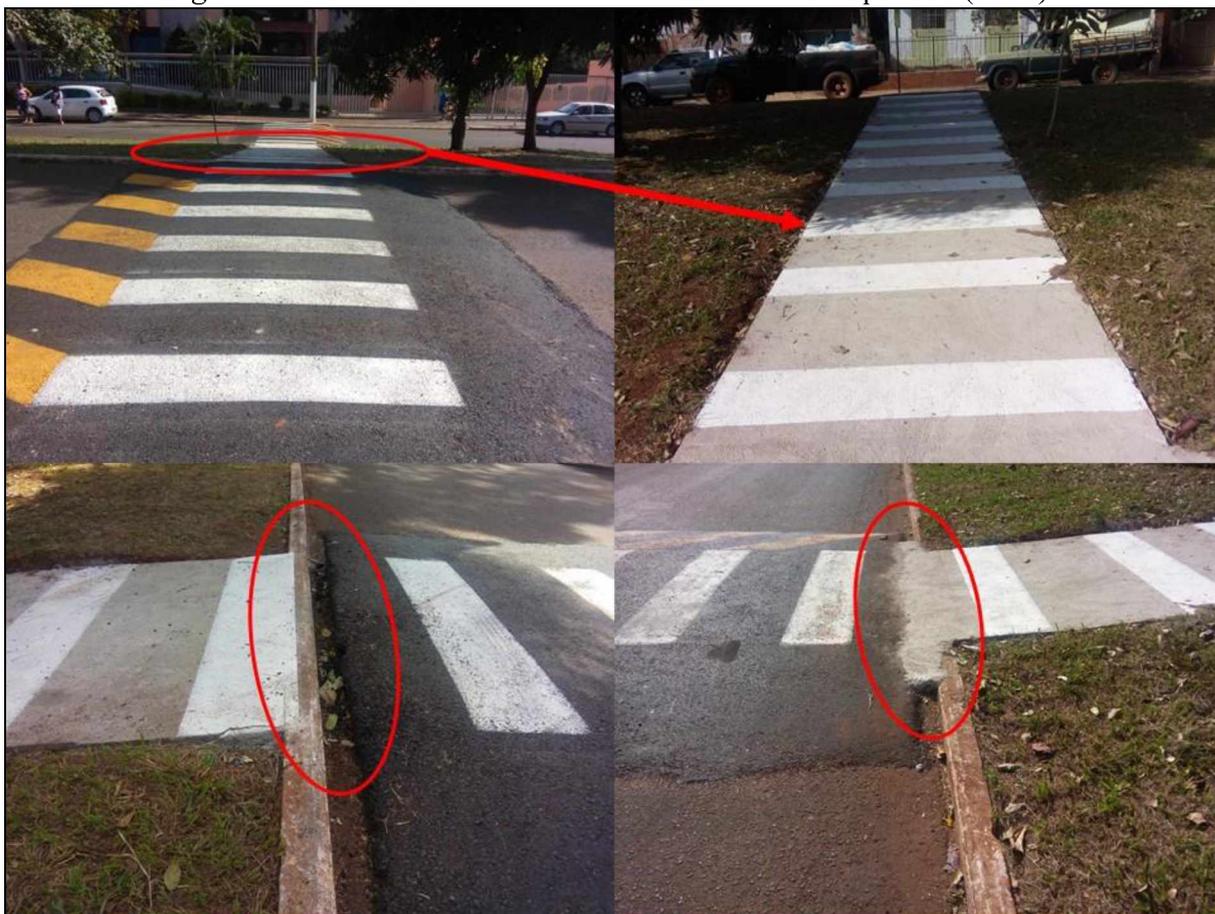
Figura 35 – Rua 14: Travessia elevada em avenida duplicada (2016).

Contudo, a última travessia a ser implantada foi na Avenida 14, de frente a Igreja Assembleia de Deus (Figura 35), e também podemos utilizá-la como modelo para apontarmos algumas irregularidades que vem ocorrendo na construção destes equipamentos pela cidade, além do fato de “politicagem” envolvido nesses trâmites.

Notamos que as travessias não possuem um padrão de implantação, mesmo sabendo que existam normas da ABNT e do CONTRAN, as mesmas não são utilizadas. Ainda, mesmo sem o padrão correto, nenhuma é igual à outra, diferem na dimensão e no escoamento superficial, na qual a maioria existe um vão entre a travessia e a calçada. Nesta figura abaixo, na travessia de um lado, foi colocado um encanamento para escoamento e do outro ficou o vão referido. Ou seja, não existe padrão mesmo sendo no mesmo lugar.

Na travessia em questão, foi utilizado outro tipo de implantação devido à via ser duplicada e com um canteiro central. Entretanto, o canteiro possui uma inclinação (Figura acima), desta forma a passagem entre as travessias também ficou um pouco inclinada, o que pode ocasionar algum tipo de acidente com um cadeirante, pois a rampa se tornou um “escorregador”. Ainda, constatamos a falta de placas de redução de velocidade para 40 km/h, sinalização tátil, dentre outros dispositivos. Contudo, a prefeitura acha que está fazendo corretamente, como podemos constatar na matéria do Jornal do Pontal (Figura 36), na qual o departamento de trânsito afirma que utilizou todos os equipamentos de segurança necessário, o que não é verdade.
