**DO ACESSO À CALÇADA AO ACESSO À CIDADE:
ACESSIBILIDADE NA MOBILIDADE URBANA EM ITUIUTABA-MG**

Dissertação apresentada ao Programa de Pós-graduação em Geografia do Pontal – Área de Concentração: Produção do espaço e dinâmicas ambientais, da Faculdade de Ciências Integradas do Pontal, Universidade Federal de Uberlândia, como exigência parcial para obtenção do Título de Mestre em Geografia.

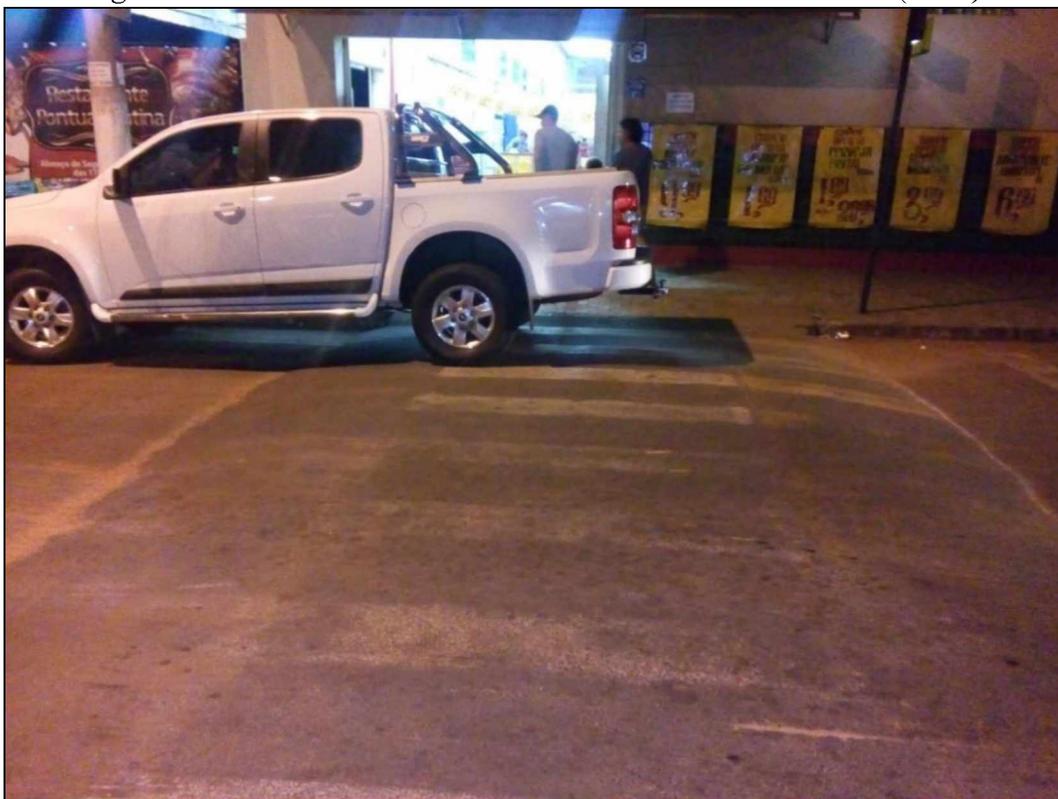
Figura 37 – ANF: veículo estacionado sobre travessia elevada (2016).

No entanto, como toda novidade e mudança às vezes não é recebida com bons olhos, ou surpreendem as pessoas, as travessias para alguns motoristas é algo estranho, pois os mesmos ignoram as pessoas que nela estejam e assim não param seus veículos para a sua travessia, sem mencionar que alguns motoristas estacionam seus veículos nas mesmas sem preocupações (Figura 37).

Talvez por se tratar de algo novo na cidade e os motoristas ainda não saberem a tratar disso segundo as normas de trânsito. Porém, quando o motorista está em processo de habilitação, nos Centros de Formação de Condutores (CFC), são orientados sobre a preferência dos pedestres quando estão nas faixas de pedestres. Sendo assim, não há motivos para o desrespeito observado, visto que, como acima descrito, foram várias travessias elevadas implantadas pela cidade. De toda forma, acreditamos que o poder público deveria comunicar a população através de campanhas educativas nos meios de comunicação sobre a implantação destes equipamentos, pois na cidade é comum, nos depararmos com algum equipamento na via surpreendendo tanto motoristas como pedestres, o que faz parecer que não se tem um planejamento.

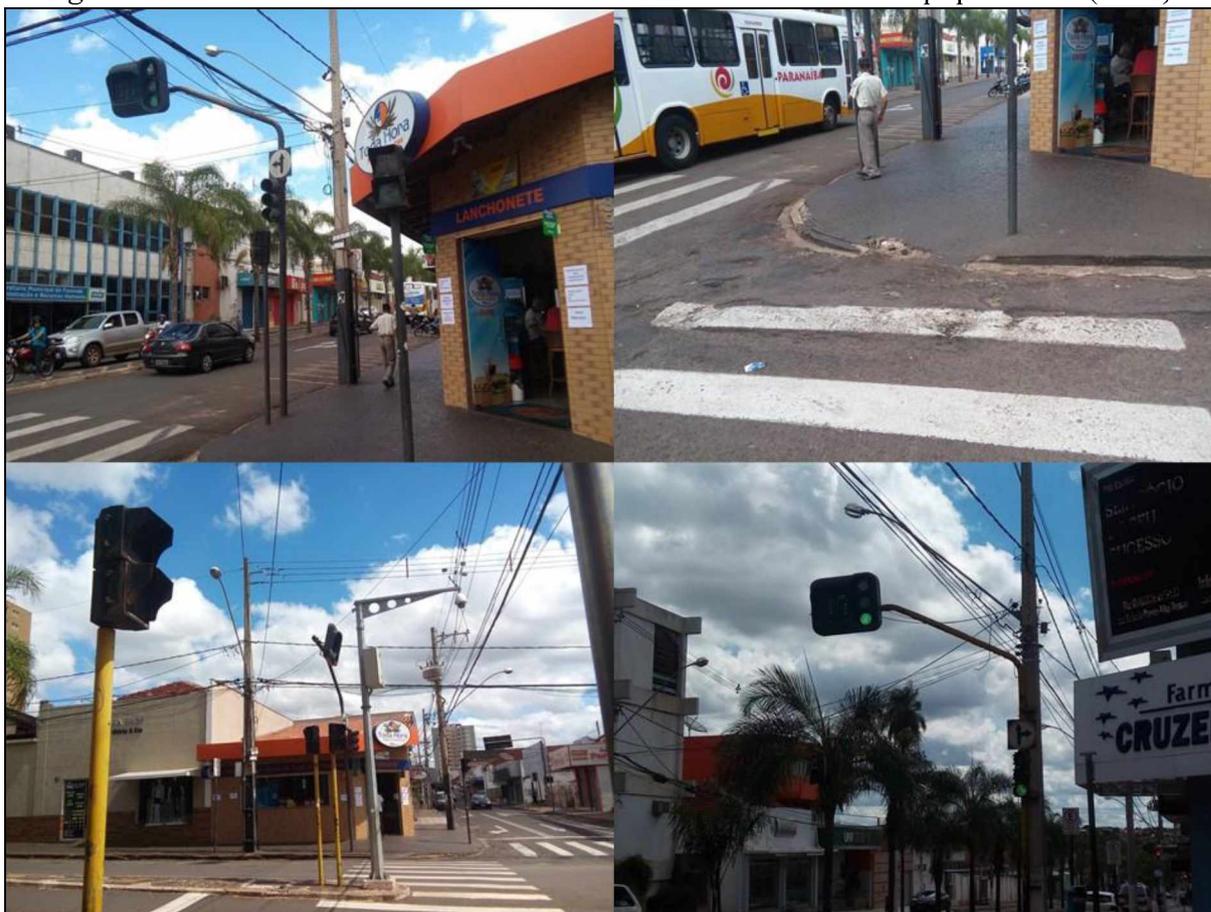
Figura 38 – Cruzamento da Rua 22 com Avenida 17: semáforos e equipamentos (2016).

No cruzamento com a Rua 22 existe fluxo de veículos vindo de três sentidos, dessa forma o sistema semaforico no local conta com três aparelhos, sendo estes com temporizadores, ou seja, exibem a contagem regressiva para o farol fechar/abrir, os mesmos têm seus tempos diferentes uns dos outros pelo fato ter no cruzamento, tanto vias de mão única como de mão dupla. A figura 38 apresenta imagens que ilustram a estrutura desse cruzamento e seus equipamentos.

Um ponto positivo nesse cruzamento é que as rampas de acesso para cadeirantes estão presentes em todos os lados cruzamento, no entanto, nenhuma delas se encontra de acordo com os padrões pregados pela ABNT e algumas quebradas, mesmo assim já são de extrema importância para as pessoas com deficiência, entretanto entendemos que as rampas devem estar sempre em consonância com as normas para uma melhor utilização dessas pessoas.

Já, no caso das faixas de pedestres nesse local, todas consideradas adequadas, pois estão em boas condições visuais em todos os lados do cruzamento, contudo essas faixas acabam sendo coadjuvantes nesse sistema, pois o pedestre não tem preferência, sua travessia é orientada e dependente da situação do semáforo para os veículos. Esse fato vai ao contrário do que pregam os preceitos da mobilidade urbana, que enfatiza em seu bojo o pedestre, como sendo aquele com prioridade maior nesse sistema. De forma geral na área central, em outros locais que não existem semáforos, as faixas são desprezadas e/ou desrespeitadas, e em muitos casos nem motorista nem pedestres se entendem,

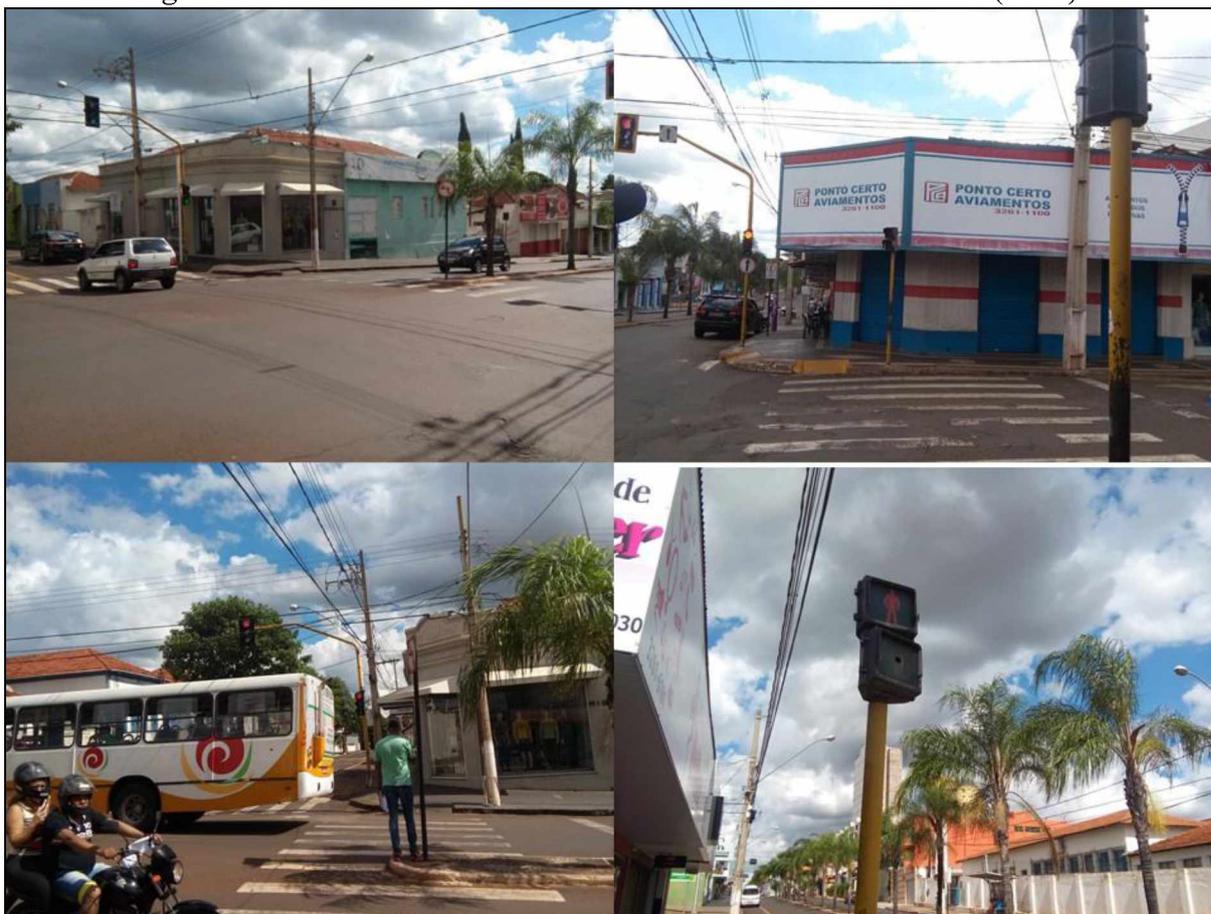
Figura 42 – Cruzamento da Rua 20 com Avenida 17 em Ituiutaba (2016).

Ainda na área central, analisamos outro ponto da Av. 17, desta vez no cruzamento com Rua 20 (Figura 42), este por sua vez não conta com aparelhos temporizados, porém as direções possíveis de se seguir são distintas e um tanto quanto complicada, principalmente para pessoas que não conhecem a cidade.

Neste local, as faixas também estão bem conservadas, embora entendemos que devido ao volume do tráfego local as pinturas vão se fragilizando com o tempo, necessitando de pinturas constante. Há presença de rampas de acesso para cadeirantes, mas como foi citado as mesmas também não seguem o padrão recomendado pela ABNT. Novamente notamos os semáforos para pedestres, entretanto também não funcionam.

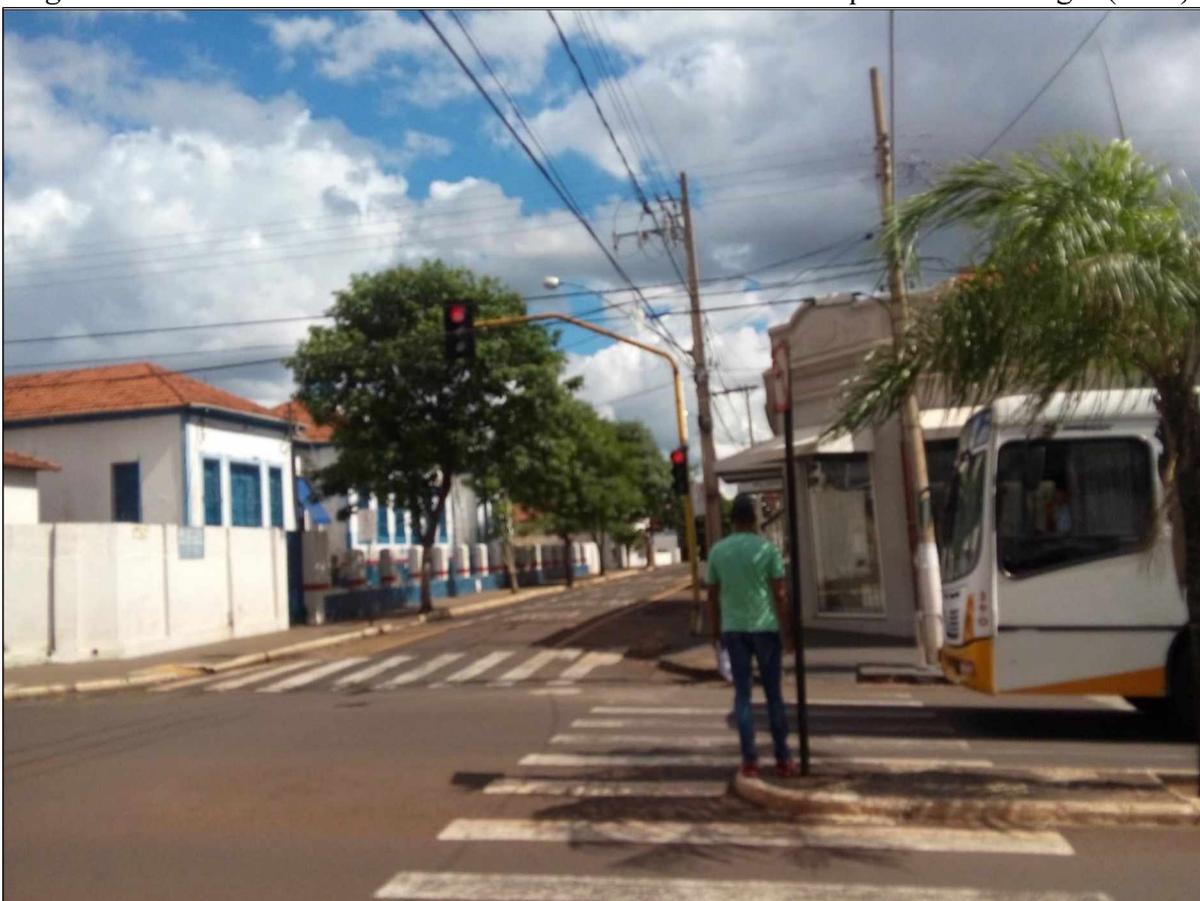
Figura 45 – Ituiutaba: cruzamento da Rua 20 com Avenida 17 - pedestre no refúgio (2016).

Nessa situação o pedestre realmente não tem vez, não é possível realizar uma travessia direta a seu destino em nenhum dos pontos. Nos pontos B e D as pessoas conseguem uma parcial travessia, tendo que aguardar novamente no meio da via, no refúgio (Figura 45), isso quando a avenida possui esse equipamento.

Quando a configuração semafórica se altera, quem estava aguardando no refúgio enfim pode atravessar, ou se arriscar meio aos autos acelerados na rua. Claro que em nossa análise consideramos um fluxo contínuo dos veículos, pois nos horários de pico na cidade a situação é semelhante. Contudo, alertamos que no centro da cidade, como o volume do tráfego é alto, necessita de sinalização específica para pedestres, como existe em outras cidades (Figura 46).

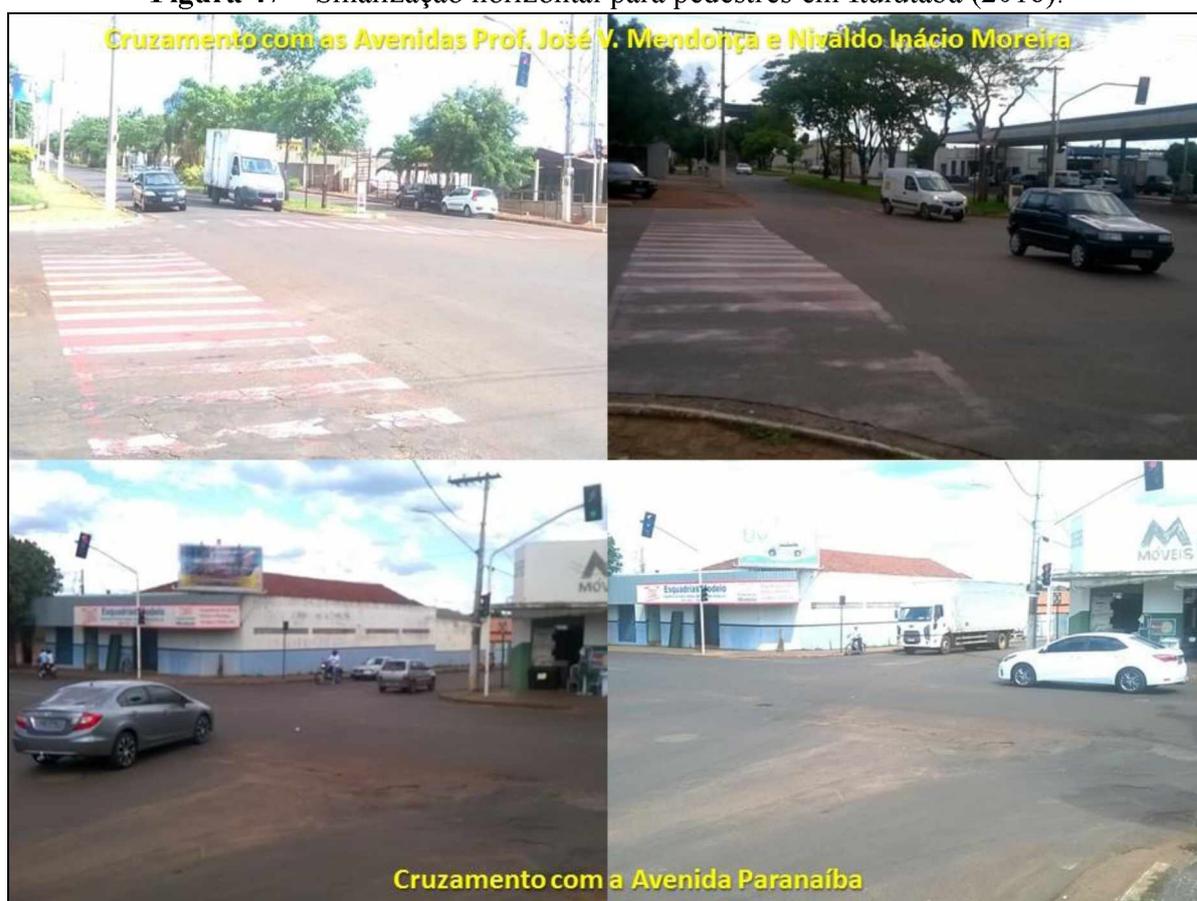
Figura 47 – Sinalização horizontal para pedestres em Ituiutaba (2016).

Nos cruzamentos da ANF nenhum ponto possui nenhum tipo de instrumento de acessibilidade, nem rampas de acesso nem sinalização tátil, portanto um cadeirante teria dificuldades nesses locais. Também não existe nenhum sistema que auxilie o pedestre em sua travessia, como um semáforo específico. No entanto, as faixas de pedestre (Figura 47) do local 1 se encontram apagadas, já no local 2 as faixas são inexistentes, o que é inadmissível.

As faixas apagadas ou inexistentes demonstram o descaso dos órgãos de trânsito responsáveis pelo serviço, pois a faixa de pedestre é uma afirmação para que os motoristas se

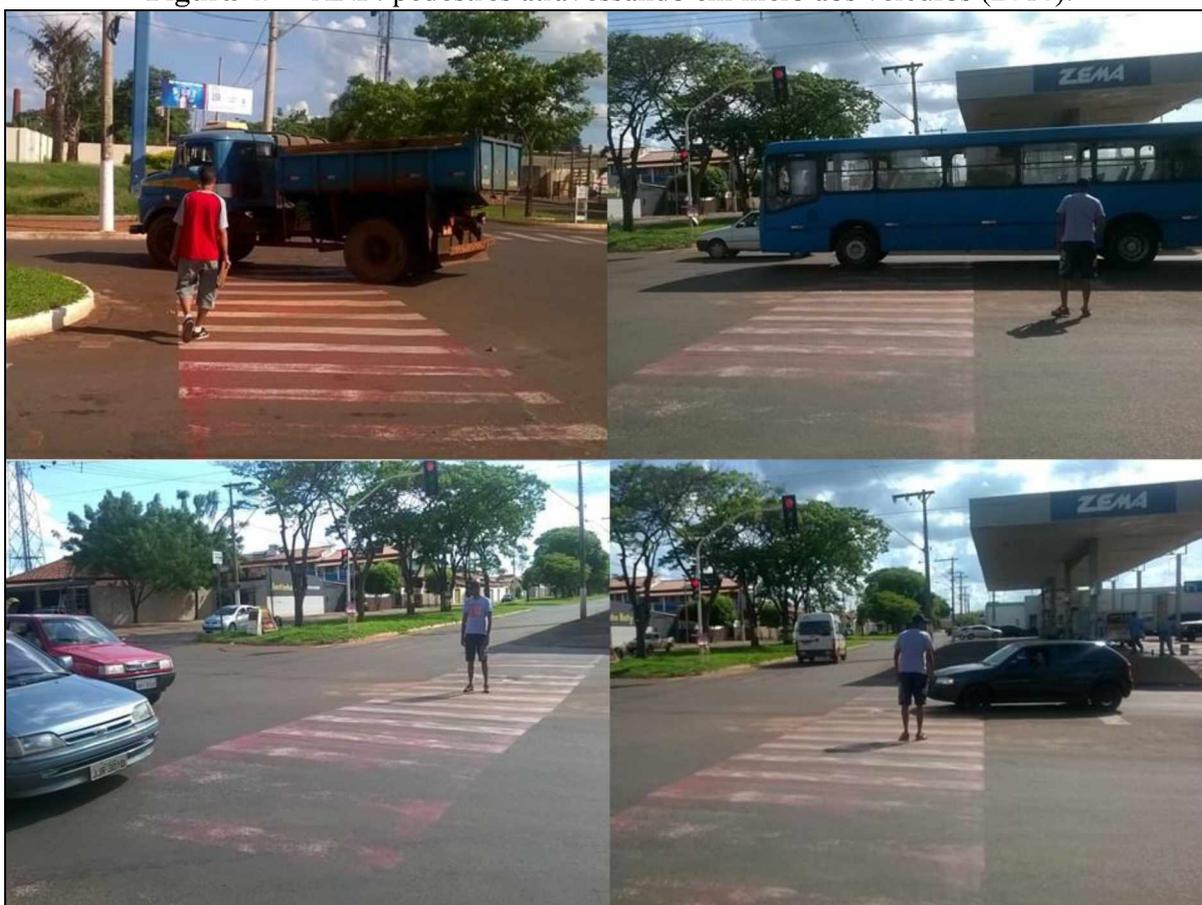
Figura 49 – ANF: pedestres atravessando em meio aos veículos (2016).

reta. Através dessa configuração em fluxo contínuo, o pedestre nunca terá oportunidade de atravessar uma das vias de forma completa, pois os autos não cessam a circulação, já que os aparelhos semafóricos funcionam num ciclo direto. Quando os pedestres conseguem atravessar, é somente até o meio da via, tendo que esperar no meio da avenida (Figura 49), porém, nesse caso o refúgio fica fora da faixa de pedestre, o que torna o local arriscado para as pessoas que ali se arriscam.

Notamos nas imagens acima o tanto que a pessoa fica exposta ao perigo, sem nenhuma proteção fica em meio ao tráfego dos automóveis, como se fosse um intruso, mas não restam opções, pois em um fluxo contínuo, o sistema não dá oportunidade para o pedestre atravessar em uma só vez. Uma vez que, se o pedestre não se arriscar, ele tem que esperar o sistema rodar por completo para poder liberar sua passagem segura, ou seja, para o automóvel um apenas um ciclo, para o pedestre dois ciclos. É a máxima que diz que a cidade é projetada para os automóveis, e isso se confirma a cada trabalho de campo realizado, quando nos deparamos com essas situações.

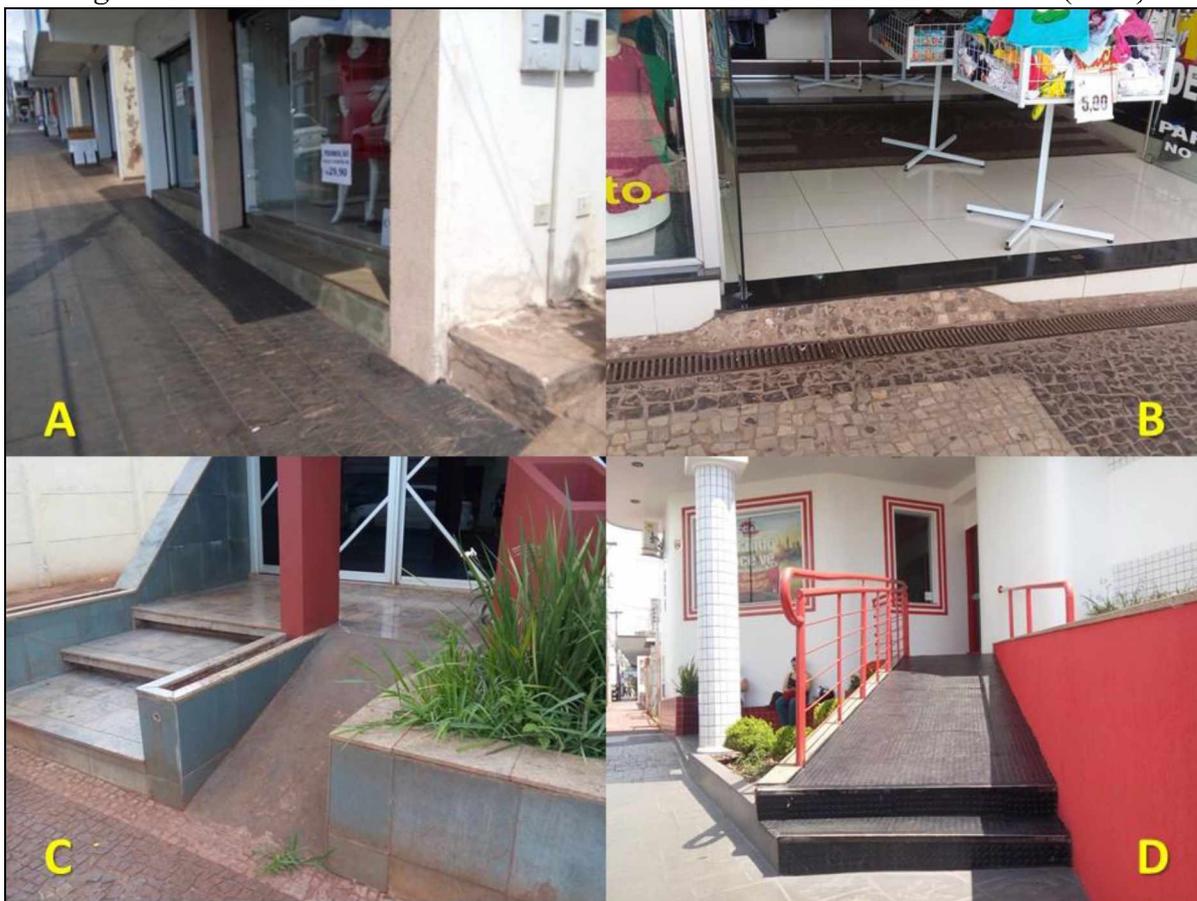
Figura 52 – Centro de Ituiutaba: obstáculos na entrada dos estabelecimentos (2016).

De acordo com as imagens da figura acima, notamos em primeiro plano uma loja com um degrau elevado (Figura 52-A), o que consideramos como um obstáculo para cadeirantes, por exemplo, pois já na porta do estabelecimento se vê excluído daquele local, pois sem auxílio o mesmo não consegue transpor aquela barreira. Além dos cadeirantes, pessoas com saúde comprometida também terão seu acesso é dificultado, pensemos num idoso ou numa pessoa obesa, aquele degrau é suficiente para impedir o mesmo de entrar, ou então, pode até provocar algum tipo de queda do mesmo. Na mesma imagem (Figura 52-B), podemos observar que também existe um degrau com as mesmas características da outra loja, contudo, ali existe uma rampa que foi adaptada, porém, é possível ver que a mesma não foi construída de forma adequada, pois uma parte do piso da loja passa sobre a rampa, o que vai fazer com que a cadeira de roda trave e não consiga rodar, também impedindo o acesso.

No segundo plano da figura, destacamos também rampas e degraus ao mesmo tempo, numa advocacia (Figura 52-C), existem três degraus na entrada do prédio, contudo, foi adaptado como opção uma rampa de acesso, porém como podemos notar, não é possível um cadeirante conseguir subir por ali, a inclinação é muito elevada, com certeza a cadeira iria virar se o mesmo

tentasse subir. Já na figura 52-D existe uma construção um tanto quanto interessante, na qual a intenção de se colocar a rampa seria importante pois facilitaria o acesso ao local, no entanto, na base da rampa foram colocados degraus, o que não compreendemos qual foi a intenção, pois não faz sentido, dessa forma o cadeirante teria que transpor esses degraus para depois circular pela rampa.

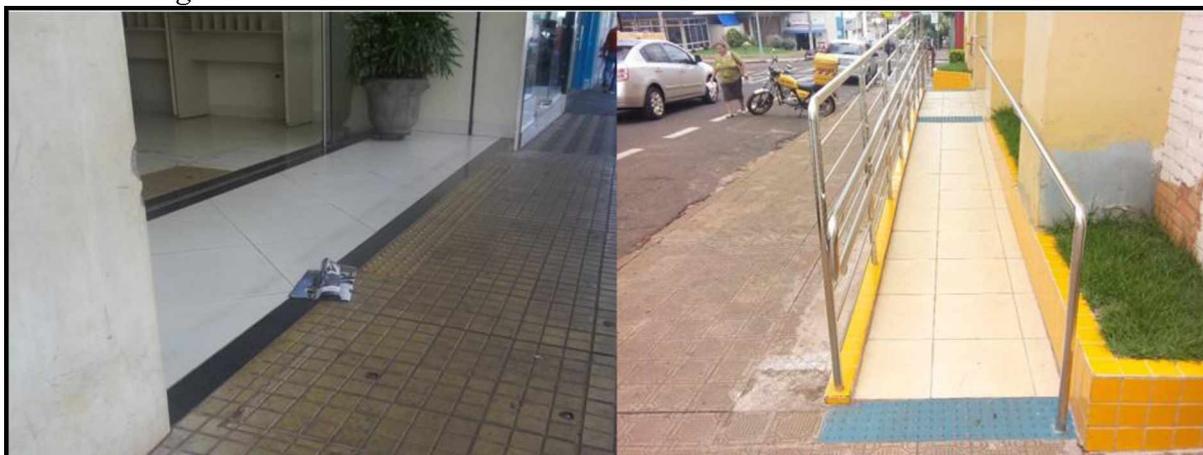
Figura 53 – Centro de Ituiutaba: locais com acessibilidade nas entradas.

Dessa forma, alguns locais investem em melhorias para facilitar o acesso das pessoas aos seus estabelecimentos, se preocupando quanto às normas e padrões recomendados pela ABNT. Nesse âmbito, destacamos alguns desses locais (Figura 53), como as agências dos correios, locais onde é possível identificar adaptações de rampas e até sinalização tátil, o que é raro de se ver no centro de Ituiutaba, salva guardando esses locais. Em relação aos locais acessíveis, destacamos os correios, que possuem três agências na área central de Ituiutaba, e todas elas cumprem os requisitos para acessibilidade. Em suas duas filiais, nas entradas o piso está nivelado com a calçada, ou seja, não foi preciso adaptar nada, as pessoas entram e saem sem nenhuma dificuldade. Já na agência central, necessário uma obra de adaptação, como mostra a figura 53, ali fora construída uma rampa de acesso, com inclinação leve que permite que o cadeirante suba e desça sem muito esforço. Ainda, o equipamento possui proteção lateral e corrimão, onde os idosos e obesos podem se apoiar em sua circulação por ali, e por último, existem sinalizações táteis, tanto no início como no fim da rampa, o que facilita a identificação dos deficientes visuais.

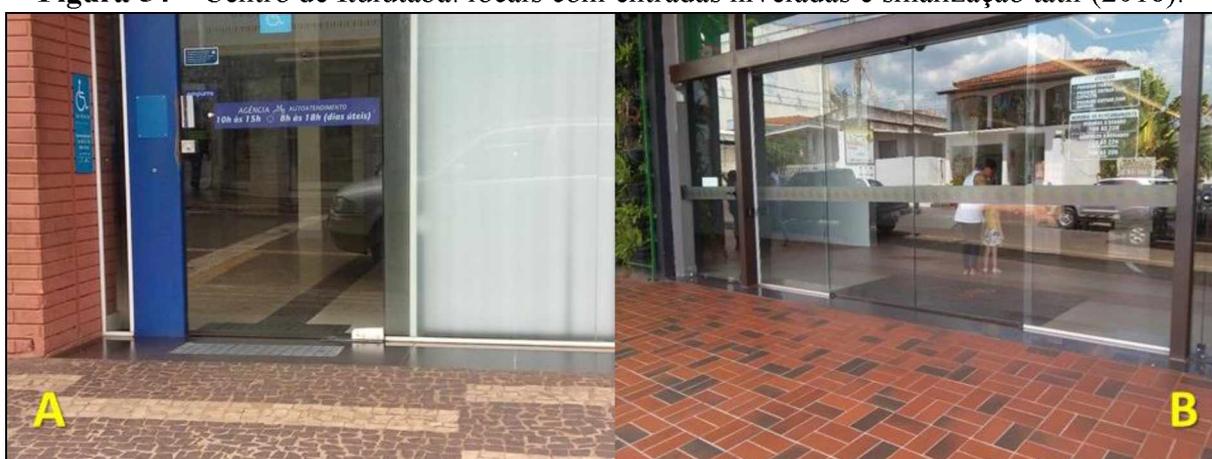
Figura 54 – Centro de Ituiutaba: locais com entradas niveladas e sinalização tátil (2016).

Diante disso, as agências bancárias não ficam atrás, com exceção de uma, todas as outras sete possuem suas entradas de fácil acesso. A figura 54-A, é um exemplo disso, na agência do banco Mercantil do Brasil, na qual podemos notar que a entrada é nivelada com a calçada, existe sinalização tátil de alerta e ainda, uma comunicação em braile está fixada na entrada, sendo essa agência a única com esse tipo de informação. Nas outras agências bancárias existem pisos nivelados, algumas possuem rampas adaptadas e toda estrutura de acessibilidade. Portanto, as agências dos correios e as agências bancárias cumprem com as recomendações da NBR 9050 da ABNT, proporcionando aos seus clientes de forma universal o acesso a suas agências.

Em Ituiutaba no ano de 2015 foi inaugurado um prédio comercial chamado “Pátio Cidade”, ao qual muitos na cidade se referem como sendo um shopping. Enfim, o local recebe uma grande circulação de pessoas diariamente, e como é visto na Figura 54-B, que a porta de entrada é bem larga, o que garante conforto as pessoas, e além disso, o piso é nivelado, proporcionando acesso fácil aos cadeirantes, uma vez que o mesmo entra e sai, sem qualquer impedimento arquitetônico.

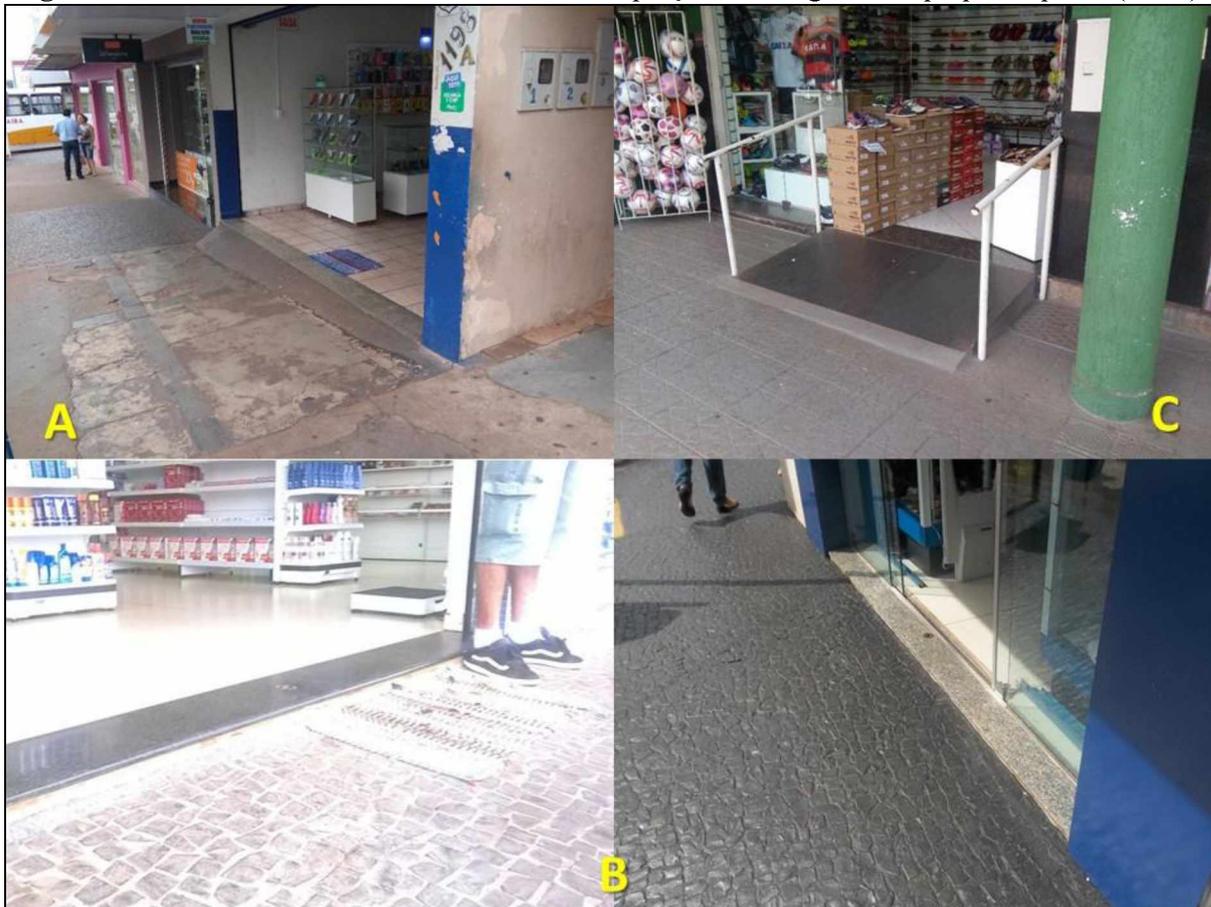
Figura 55 – Centro de Ituiutaba: locais com adaptações ou degraus de pequeno porte (2016).

Os degraus, mesmo em que sejam em um nível mais baixo (Figura 55-B), para um idoso, que tem movimentos diferenciados, ou para os deficientes visuais esse tipo de entrada ainda causa problema pois essas pessoas podem vir a tropeçar e cair. Nesse caso seria indicado a sinalização tátil. Contudo, os degraus a que referimos não são tão elevados, o que facilita as obras de nivelamento, ou adaptação com rampas de acesso, como visto na figura 55-C, onde a mesma foi feita no segmento do antigo degrau.

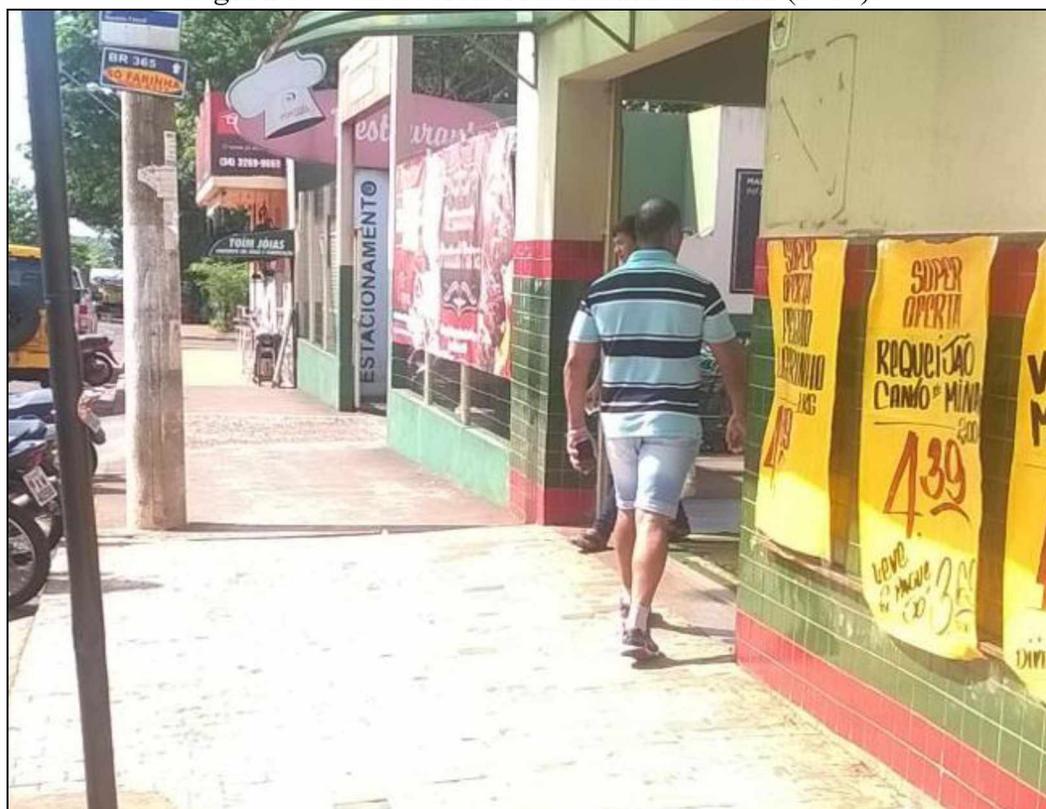
Figura 58 – ANF: local com entrada nivelada (2016).

Dessa forma, os poucos locais foram qualificados como adequados, através das entradas com piso nivelado à calçada (Figura 58), como é o caso de um supermercado bastante movimentado naquele local e, portanto, não dificulta o acesso das pessoas para adentrar o estabelecimento.

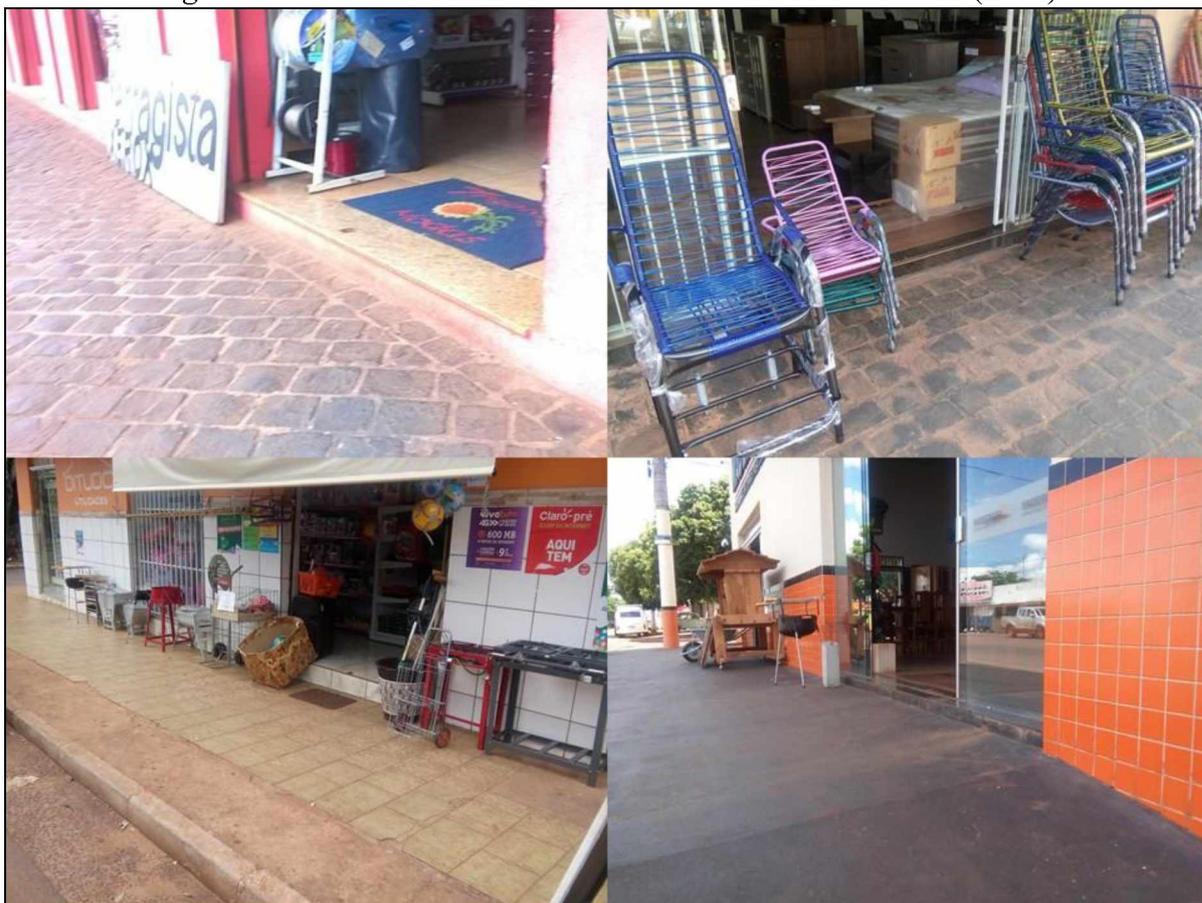
Figura 60 – ANF: obstáculos nos estabelecimentos comerciais (2016).

A figura 60 traz algumas entradas de estabelecimentos desta avenida, nota-se que as mesmas mantem um mesmo padrão, majoritariamente composta por um degrau elevado. Esse tipo de entrada impede que cadeirantes frequentem o lugar, assim que os mesmos percebem o obstáculo simbolicamente são impedidos de entrar.

Além dos degraus, podemos perceber que as pessoas já são afetadas na calçada, na figura 60 podemos visualizar vários produtos à mostra, o que serve de obstáculos para várias pessoas antes de chegar na entrada do estabelecimento.

Ou seja, várias irregularidades perante a leis, e falta de cidadania ao não respeitar o direito das outras pessoas.

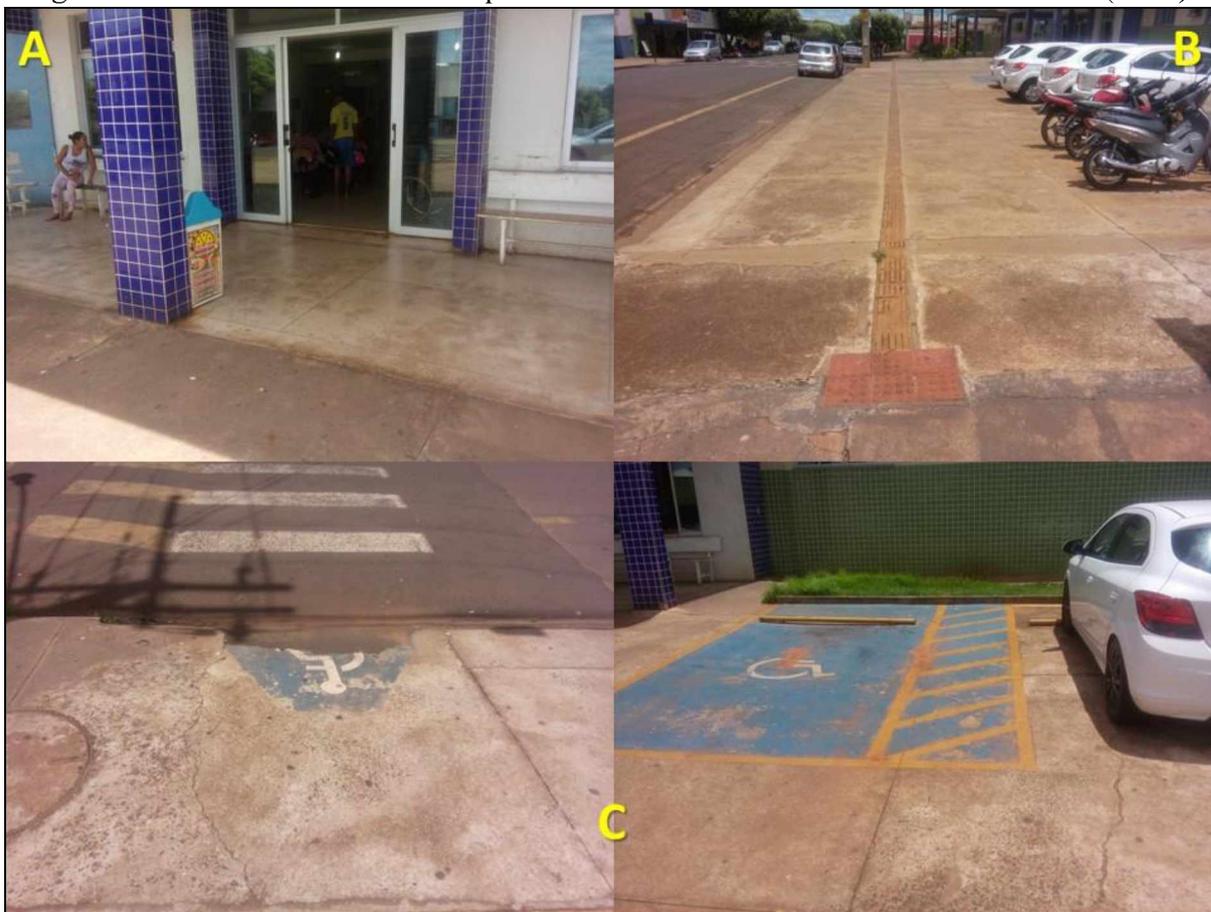
Figura 61 – Pronto Socorro Municipal de Ituiutaba: instrumentos de acessibilidade (2016).

No caso do PS, em relação aos instrumentos de acessibilidade (Figura 61), o local não foi considerado inadequado em nenhum dos itens, o que é satisfatório. Na portaria o piso é nivelado, ou seja, as pessoas encontram facilidade do acesso a esse órgão de saúde (Figura 61-A). Contudo, embora constatada a presença de sinalização tátil, tanto na calçada como na portaria, esses instrumentos não estão dispostos de maneira adequada, existe alguma descontinuidade na sequencia e na portaria a sinalização de alerta está longe da porta que dá acesso ao estabelecimento (Figura 61-B). Mas a existência desta sinalização é extrema

importância, principalmente por se tratar de um PS, local de grande procura por parte dos cidadãos.

No caso dos outros instrumentos, as calçadas são largas, piso adequado e livre de obstáculos, as guias das calçadas são mais baixas e em alguns pontos é rebaixada, além da presença de rampas de acessibilidade e estacionamento destinado as pessoas com deficiências (Figura 61-C).

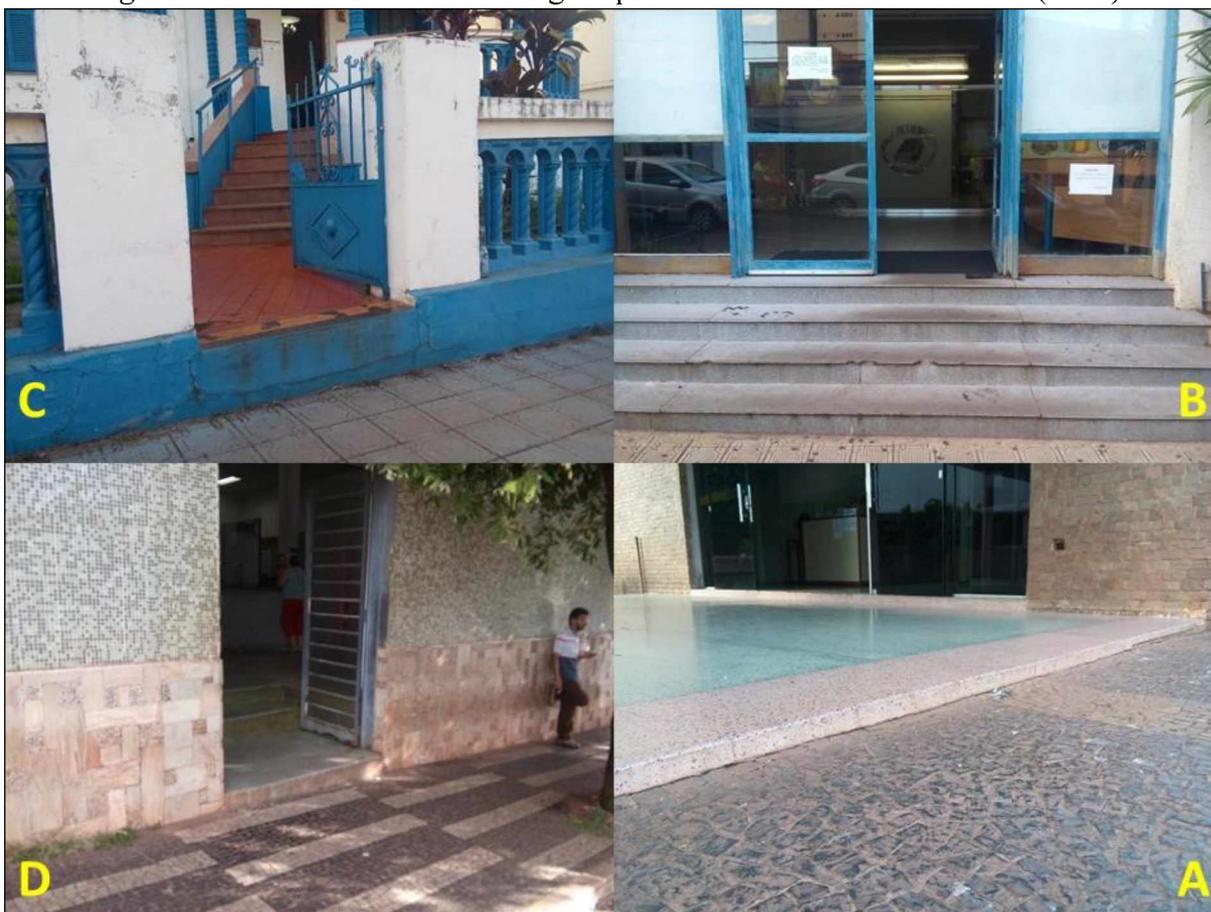
Figura 62 – Centro de Ituiutaba: órgãos públicos com acesso dificultado (2016).

Contudo, a maioria dos órgãos públicos da cidade ainda possuem entradas que não condizem com o presente, às pessoas não são iguais no sentido físico, existem pessoas com capacidade variadas, portanto portarias com escadaria ou pilares e degraus altos (Figura 62) são realidade em muitos locais em Ituiutaba, tanto em órgão público como também no comércio.

As imagens abaixo são de órgãos públicos como: Procon, Biblioteca Municipal, Secretaria de Planejamento e Prefeitura Municipal de Ituiutaba. Alguns destes locais impedem que uma gama de pessoas tenha acesso a esses órgãos. No caso da Prefeitura (Figura 62-A) existem degraus mais leves e de menor forma, o que não impede a entrada de PcMR, mas já

cria uma dificuldade para essas pessoas, e ainda mais neste local, por se tratar do centro do poder municipal, deveria dar o exemplo do tratamento digno a todos os cidadãos. A leitura é importante e cremos que tal prática é crescente dada à busca das pessoas pela informação, pela descontração, dentre outros fatores, no entanto, as PcMR se sentem intimidadas e barradas ao se depararem com a entrada da Biblioteca Municipal de Ituiutaba (Figura 62-B), uma escadaria com quatro degraus impede a entrada de cadeirantes ao local, como conscientizar crianças sobre a acessibilidade, se o local da leitura cria barreiras dificultando o acesso de muitas pessoas ao recinto.

O PROCON (Figura 62-C) é outro local ímpar, pois o prédio é uma antiga residência, que possui um degrau alto em sua entrada, e em seguida, uma escada com sete degraus encurvados, ou seja, não são todos os consumidores que poderão adentrar esse órgão para buscar pelos seus direitos. Contudo, o que mais nos impressionou, foi tratarmos da acessibilidade na Secretaria de Planejamento (Figura 62-D) onde, teoricamente está concentrado o local nato para se pensar e planejar a cidade. A realidade encontrada foi a de que nada naquele prédio é acessível, pois o mesmo não possui sinalização tátil na calçada ou dentro do local, não apresenta rampa de acesso na portaria, sem considerar que o degrau de acesso ao local é alto, além de contar com escadarias para acesso aos diferentes setores da referida secretaria. Enfim, cremos que tal situação corrobora de forma negativa, pois se no local em que teoricamente a cidade é pensada/planejada não apresenta o mínimo de acessibilidade aos cidadãos, como será tratada a cidade na prática, fica aqui um importante questionamento.

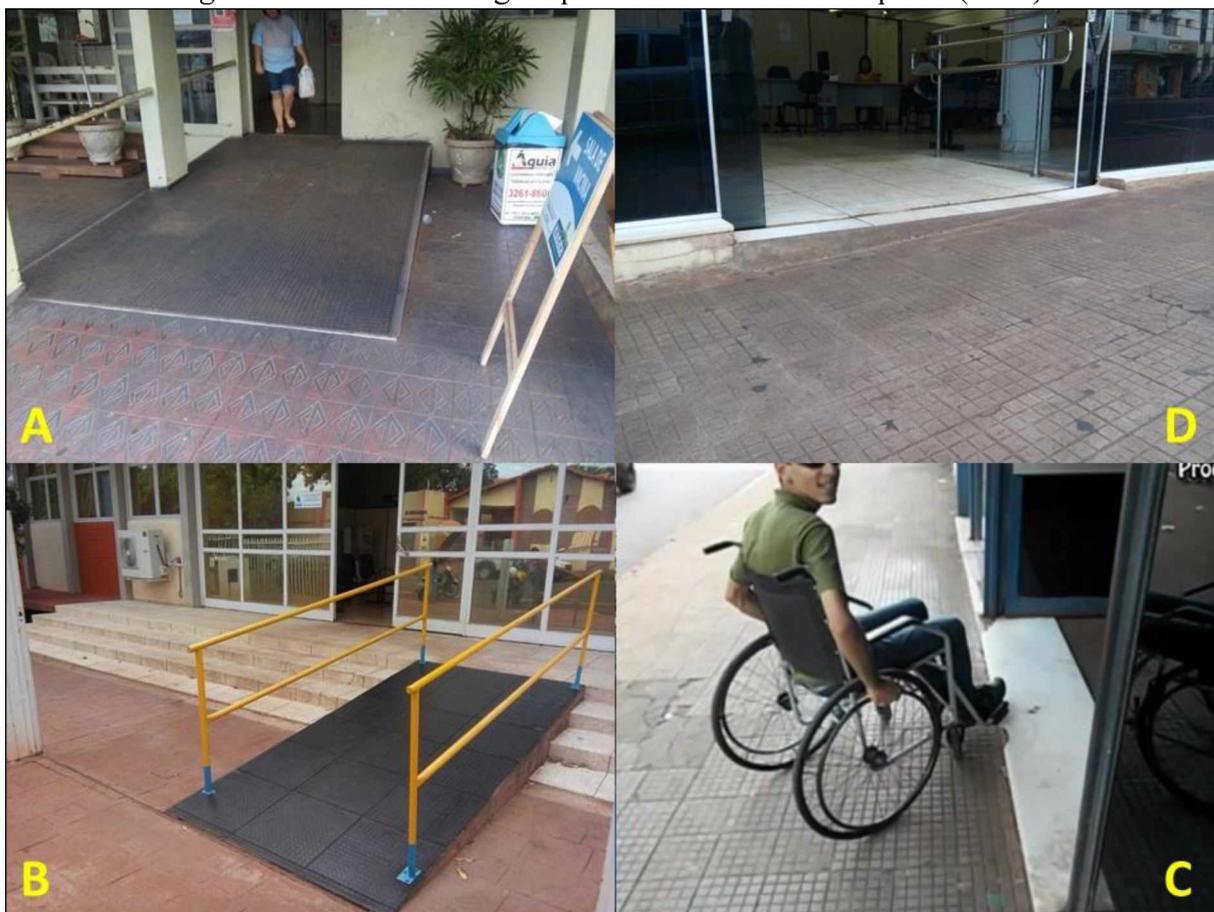
Figura 63 – Ituiutaba: órgãos públicos com acesso adaptado (2016).

Destacamos ainda, alguns casos onde foram adaptadas ou reconstruídas algumas entradas de órgãos públicos (Figura 63). Em uma das unidades da Secretaria de Saúde (Figura 63-A) e da SAE (Figura 63-B), a entrada se dava através de degraus, atualmente foram adaptadas rampas de acesso, o que facilita o acesso das PcMR a estes órgãos públicos.

Já, na Secretaria de Fazenda em 2014, existia um degrau como evidencia a figura 63-C, que obstruía o acesso dos cadeirantes ao local, o problema foi amenizado em 2016, pois foi eliminado o degrau e feito uma leve inclinação (Figura 63-D), que dessa forma permite a entrada de todos ao órgão público.

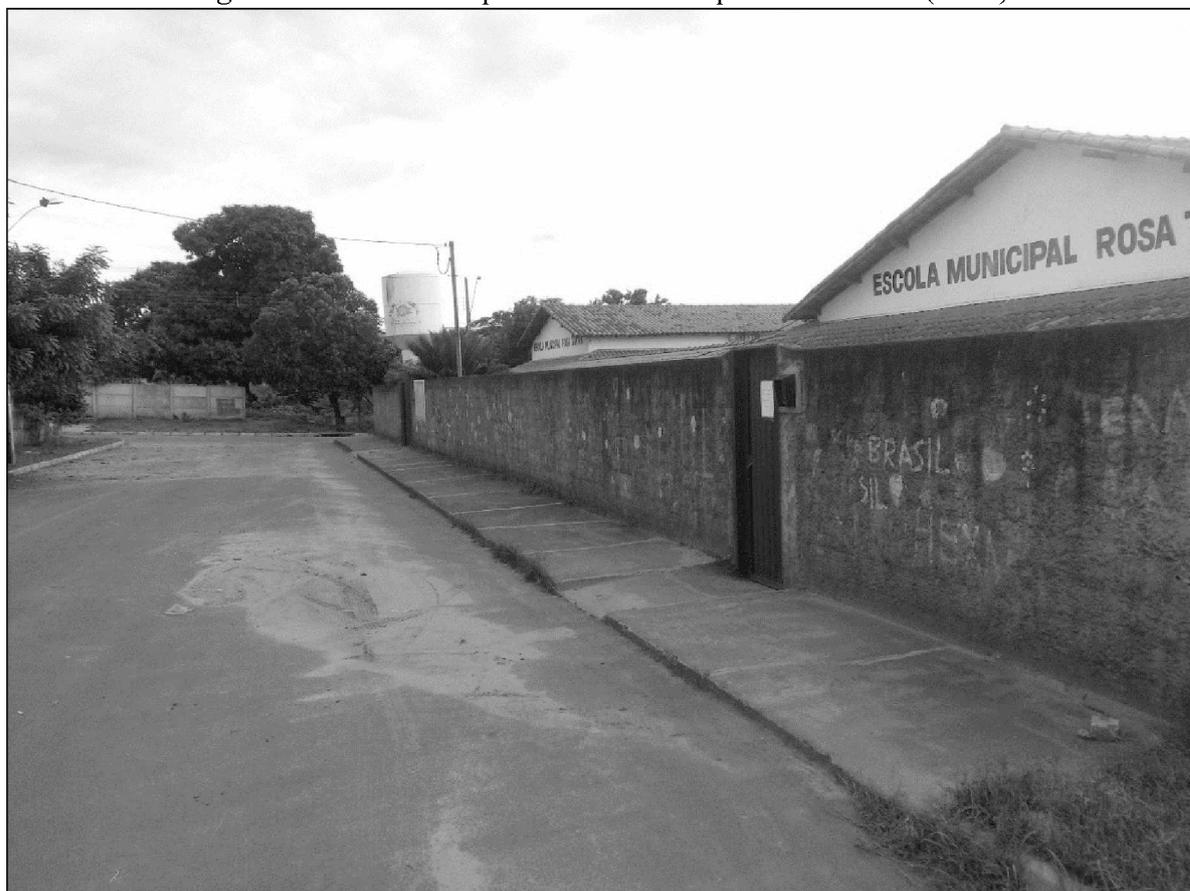
Figura 64 - Bairro Tupã: Escola Municipal Rosa Tahan (2017).

Dessa forma, analisamos os instrumentos de acessibilidade da referida escola. Primeiramente, em relação à rua, não foi identificada vaga de estacionamento reservada para deficientes/idosos, o que pode ser um incômodo para pessoas que necessitam de um local mais próximo da entrada, com a vaga já sinalizada isso facilitaria o desembarque e o acesso dessas pessoas à escola.

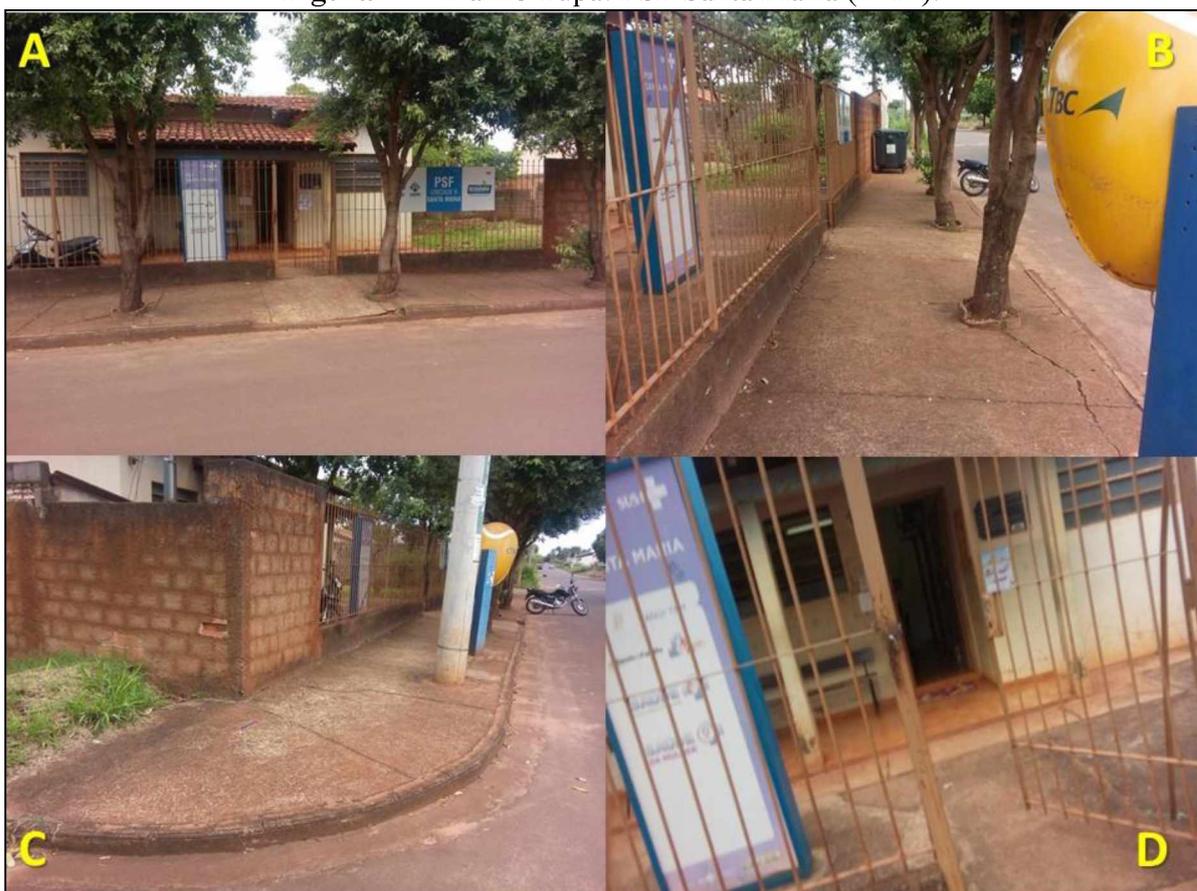
Figura 65 – Bairro Tupã: PSF Santa Maria (2016).

Primeiramente, analisando as calçadas defronte o PSF, podemos verificar que o pavimento está em boas condições para circulação, é regular e de dimensões recomendadas pela NBR 9050 (2015). Entretanto, a calçada está sem sinalização tátil, tanto no perímetro externo quanto na entrada, assim os deficientes visuais estão desfavorecidos para com esse tipo de instrumentos de acessibilidade tão necessário para seu dia a dia.

Contudo, existe um obstáculo móvel (Figura 65-B) no final da calçada, essa barreira pode impossibilitar as pessoas de caminharem na mesma, tendo as mesmas que descer para a via de rolamento. Outro aspecto relevante e que não é contemplado na via é a destinação de vaga reservada para deficientes/idosos, o que se configura num fato que desconsidera o direito das pessoas.
