**DO ACESSO À CALÇADA AO ACESSO À CIDADE:
ACESSIBILIDADE NA MOBILIDADE URBANA EM ITUIUTABA-MG**

Dissertação apresentada ao Programa de Pós-graduação em Geografia do Pontal – Área de Concentração: Produção do espaço e dinâmicas ambientais, da Faculdade de Ciências Integradas do Pontal, Universidade Federal de Uberlândia, como exigência parcial para obtenção do Título de Mestre em Geografia.

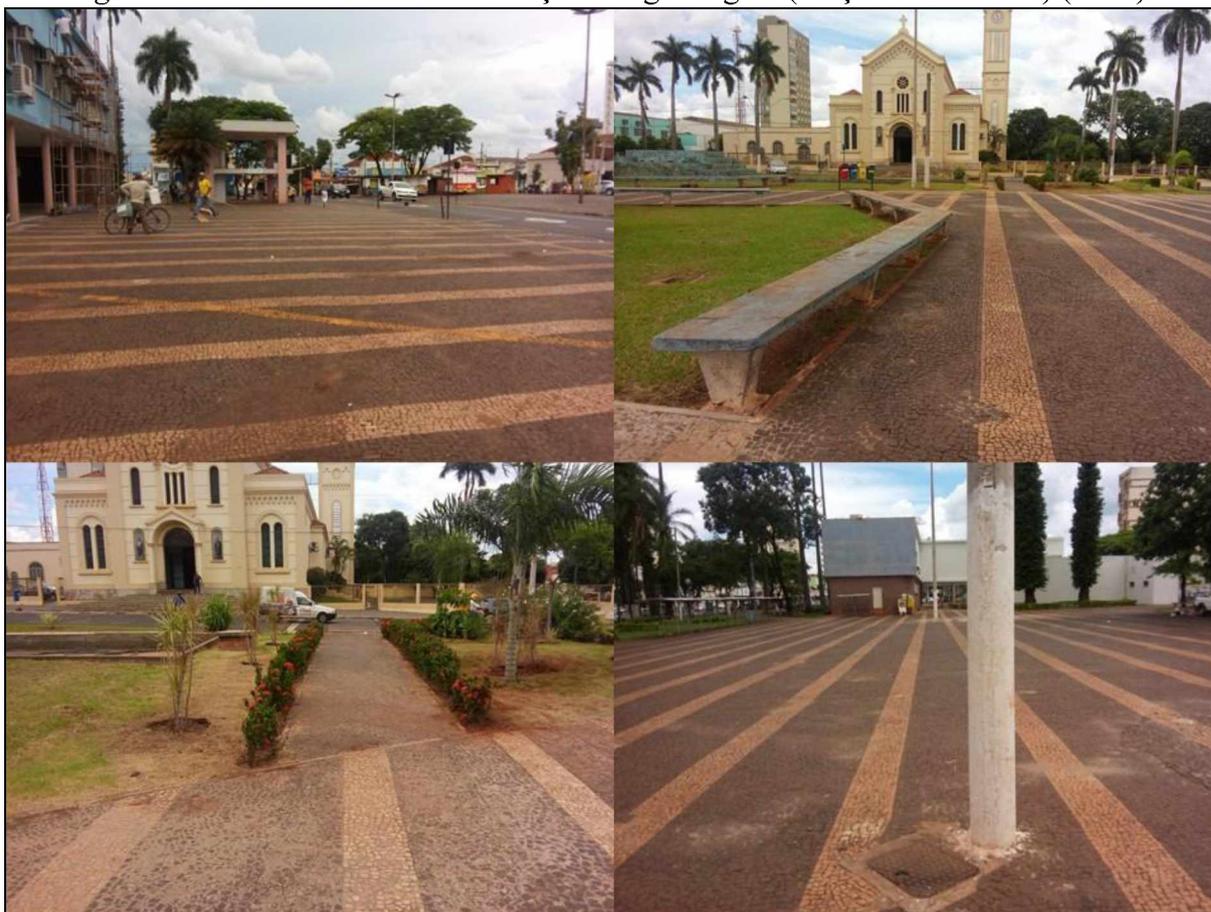
Figura 66 – Centro de Ituiutaba: Praça Cônego Ângelo (Praça da Prefeitura) (2016).

Diante disso, pensando na “caminhabilidade” das pessoas, a praça assume o caráter de um relevante espaço público, por isso mesmo, consideramos que o piso deve estar em boas condições, o que comprovamos como evidencia as imagens acima, na qual apenas pequenos pontos com imperfeições são percebidos, mas no tocante geral, no quesito piso, o mesmo está regular, e portanto favorece o caminhar e a permanência das pessoas no local.

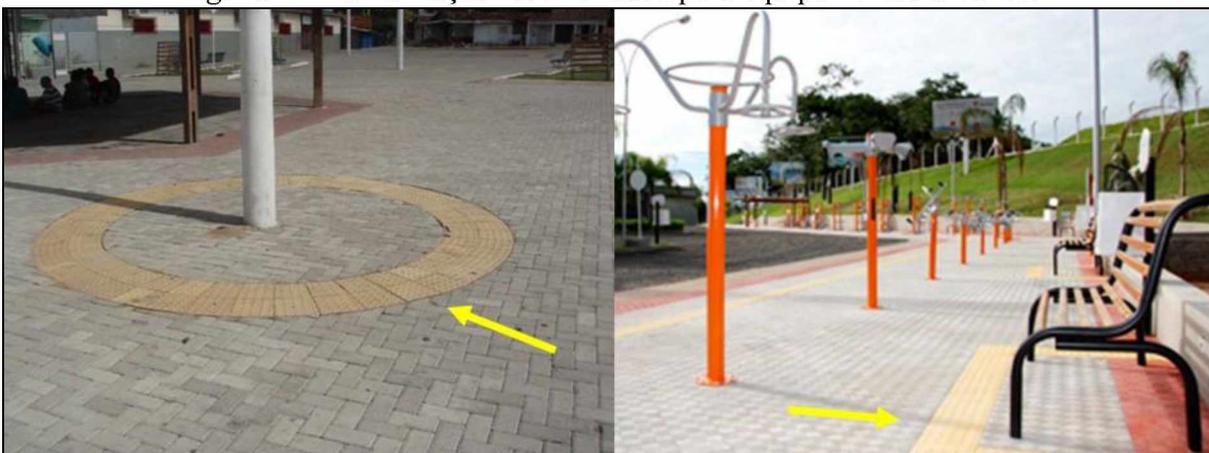
Figura 67 – Sinalização recomendada para equipamentos urbanos.

Entretanto, essa segurança na circulação não pode ser aplicada a todas pessoas, uma vez que no universo demográfico existem pessoas com deficiências, em questão aquelas com deficiência visual. Notamos que a área da praça não possui sinalizações táteis em nenhum ponto, uma vez que o local é amplo, essa sinalização seria de suma importância para os deficientes se orientarem e seguir uma rota para circular, permanecer e poder sair da praça. Todavia, no local existem alguns equipamentos como bancos, postes e construções, e os mesmos não estão sinalizados, pois da forma em que estão, o deficiente visual pode tropeçar ou colidir nesses equipamentos. Como exemplo, a figura abaixo, demonstra como deveria ser feito essa sinalização (Figura 67). Dessa forma, as pessoas podem se orientar através da sinalização tátil e o risco de algum acidente se minimiza.

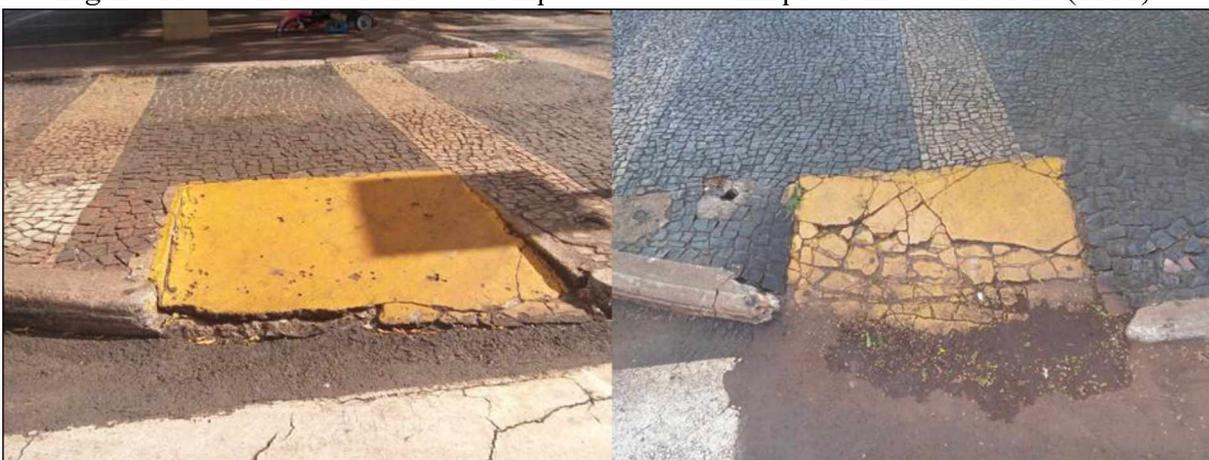
Figura 68 – Centro de Ituiutaba: rampas de acesso com problemas estruturais (2016).

Ainda relatando sobre instrumentos de acessibilidade, constatamos a presença de rampas de acesso nas esquinas da praça, pois localizamos algumas que não estão em boas condições. A figura 68, mostra rampas de acesso com problemas estruturais, como desgaste, quebras na base, e até afundadas na calçada, além das dimensões inadequadas, ou seja, não estão padronizadas como recomenda a NBR 9050 (2015). Na condição em que estão, um cadeirante teria dificuldade de acessar a praça, seja para usufruir do local, ou para tentar usar o transporte coletivo, influenciando diretamente na acessibilidade das pessoas.

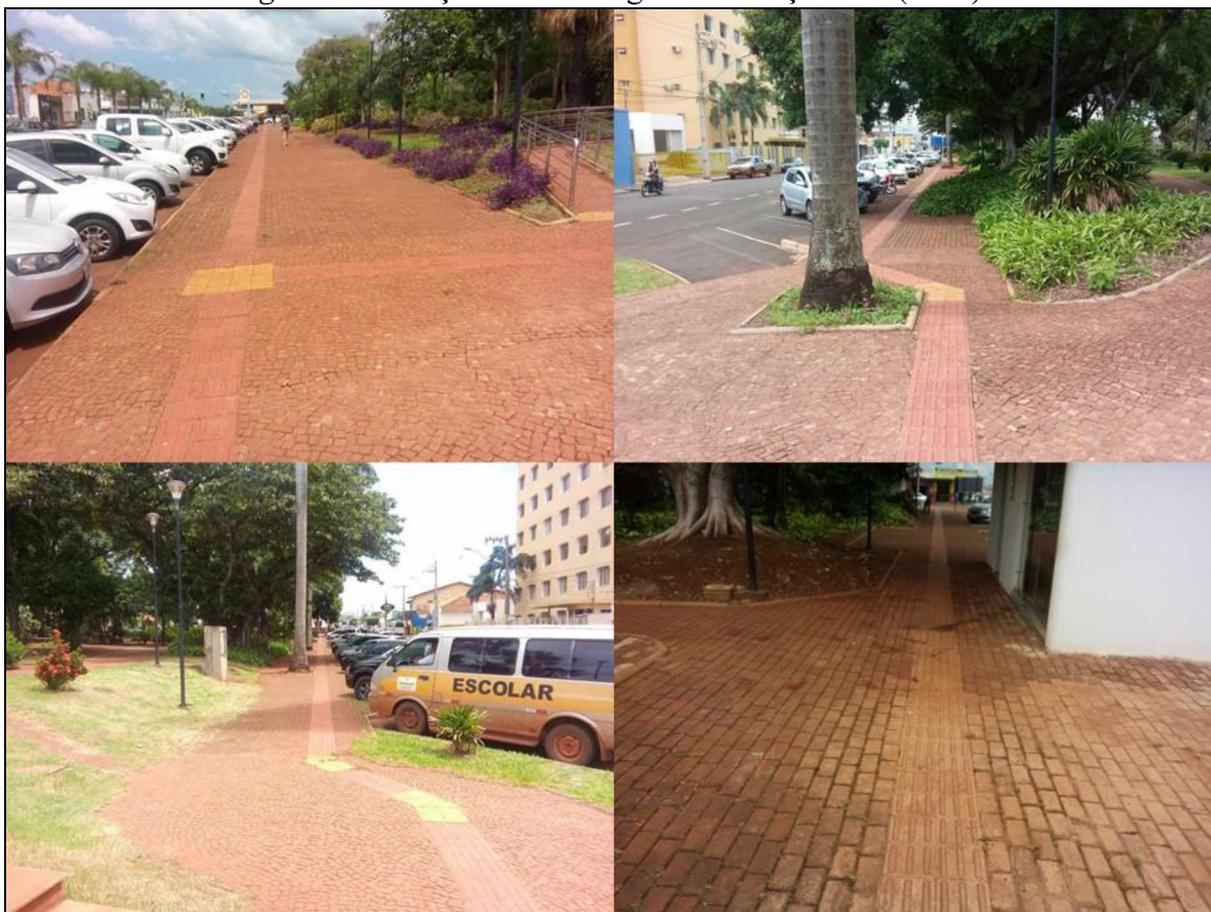
Figura 70 – Praça Getúlio Vargas: sinalização tátil (2016).

Nas bordas da praça existe dois tipos de calçamento, um semelhante ao interior e outra parte com “pedras portuguesas”, mas nos dois casos o piso é regular e as pessoas por ali caminham sem nenhum tipo de problema. Outro aspecto positivo é que as calçadas apresentam a sinalização tátil (Figura 70), que teoricamente deveria estar presente em todas as calçadas.

É possível visualizar que existe uma continuidade, uma sequência da sinalização tátil, na maior parte com piso tátil direcional e em alguns pontos o piso de alerta, nesse caso, quando a rota tátil tem um desvio, alertando para a pessoa que irá mudar de direção. Para essa situação, em relação à sinalização tátil está tudo em certo, e em consonância com a NBR 9050.

Contudo, notamos que, quando a rota tátil se direcional para o interior da praça, em certo momento a sequência é interrompida, ou seja, não continua no centro da praça, dessa forma o deficiente visual é levado até um ponto da praça e depois ele fica sem direção, como podemos ver na figura 71-A. Ainda em relação à interrupção da sequência tátil, em outro caso existem outros caminhos alternativos (Figura 71-B), na qual as pessoas realizam caminhadas, contudo esses caminhos também não são sinalizados, o que limita o deficiente visual a circular por ali.

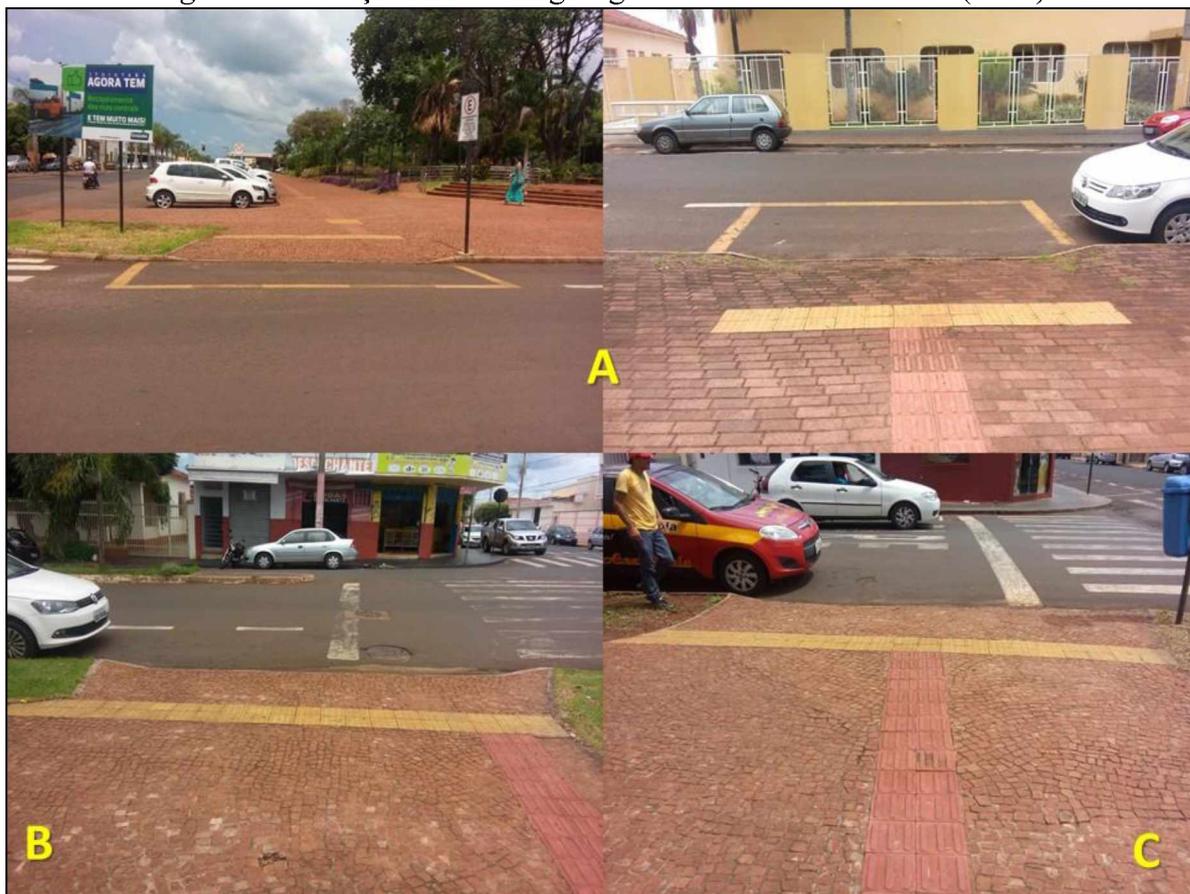
Figura 72 – Praça Getúlio Vargas: guias rebaixadas de acesso (2016).

Ainda, no tocante dos instrumentos de acessibilidade, as rampas de acesso são diferentes dos modelos habituais, no entanto cumprem com as mesmas funções, inclusive essas já contam com sinalização tátil. Dessa forma, as guias foram rebaixadas e niveladas com o pavimento da praça, com uma leve inclinação, o que propicia aos cadeirantes uma subida/descida tranquila. A figura 72–A, mostra algumas guias que estão dispostas nas bordas da praça, na rua são permitidos estacionamentos ao lado da praça, contudo podemos notar que existe uma marcação na via delimitando o espaço da guia e impedindo os motoristas de ali estacionarem, o que está correto.

Contudo, existem outras guias rebaixadas nas bordas, em uma delas existe marcação no solo de estacionamento regulamentar (Figura 72-B), ou seja, o motorista avista a marca no chão e estaciona ali seu veículo, porém esse ato atrapalha as pessoas a utilizar a guia para acessar a praça, um cadeirante estaria bloqueado nesse caso. Já na figura 72-C, não existe marcação de estacionamentos, contudo, notamos que a guia está distante da faixa de pedestre, o que pode causar um transtorno ao cadeirante, pois o mesmo está exposto na via juntamente com o fluxo de trânsito em meio aos veículos.

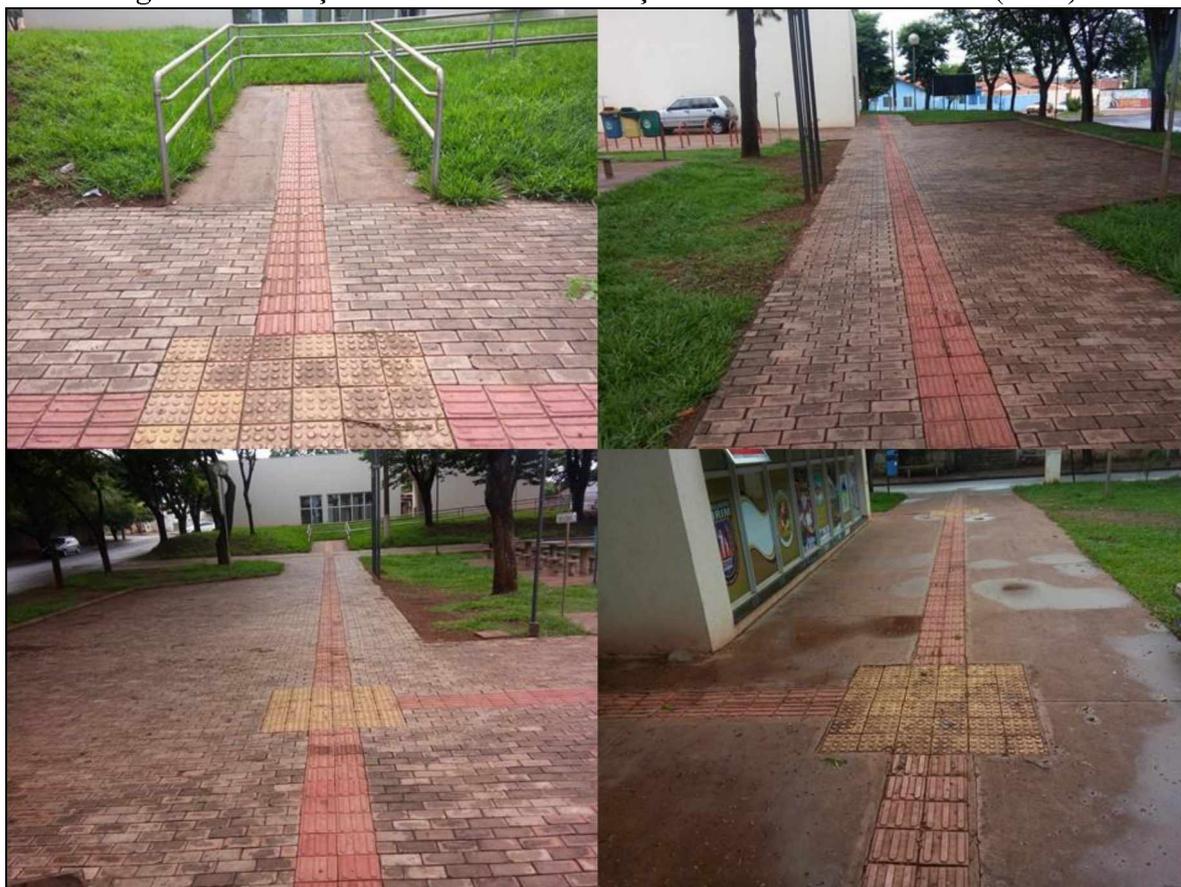
Figura 74 – Praça da Juventude: sinalização tátil com rota acessível (2016).

Primeiramente analisamos a sinalização tátil, que é notória sua presença ao acessar o espaço da praça. Existe piso tátil direcional e de alerta, também muito bem instalados nos pavimentos. Observamos na figura 74 que existe uma rota acessível que direciona e alerta a pessoas para alguns locais da praça, como uma das rampas com corrimão e para as salas de aula.

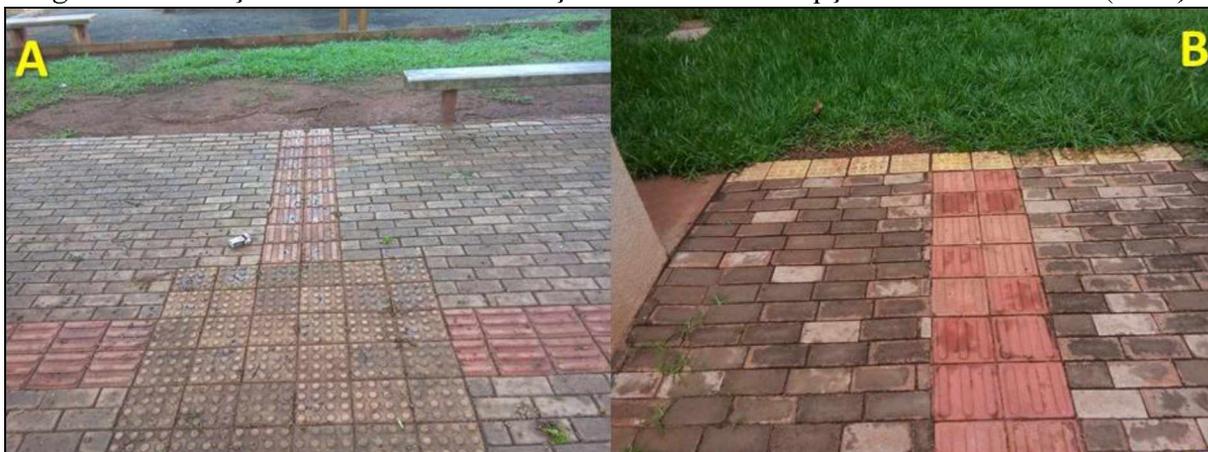
Figura 75 – Praça da Juventude: sinalização tátil com interrupção da rota acessível (2016).

Contudo, mesmo com esse instrumento bem instalado, notamos também que existem algumas falhas na rota acessível referente à sinalização tátil. Podemos observar que a rota em alguns pontos é contínua, porém em certos pontos ela direciona a pessoa para o nada, no caso o destino seria a terra, como visto na figura 75-A, ou então, como constatamos, outro ponto da rota finaliza num gramado (Figura 75-B).

As rotas acessíveis, pautadas nas sinalizações táteis, devem conduzir as pessoas num espaço, levando-as aos possíveis locais da praça sempre alertando quanto a algum instrumento no caminho. Da maneira que encontramos muitos caminhos levam “do nada pro lugar nenhum”. As pessoas com deficiência necessitam de uma sinalização correta e construída de acordo com as normas, pois, em seu caminhar independente, essas pessoas dependem efetivamente dessa sinalização, e portanto, não é concebível que haja erros como este relatado acima, o que acaba atrapalhando na circulação, e até a ocorrência de acidentes.

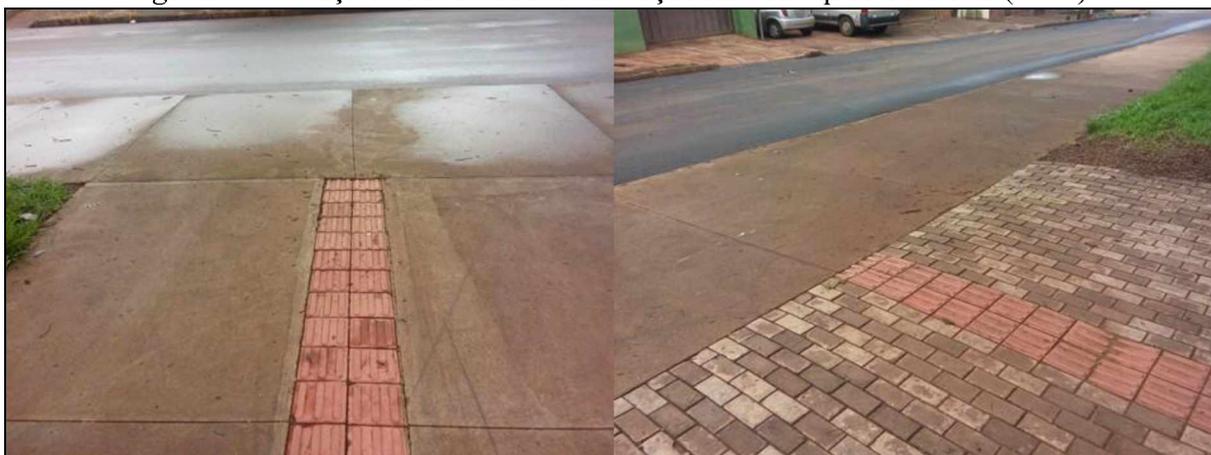
Figura 76 – Praça da Juventude: sinalização tátil sem piso de alerta (2016).

A figura 76, evidencia que se a pessoa circular se orientando pela faixa tátil ela será direcionada para a calçada e conseqüentemente à rua. Neste caso, deveria haver uma sinalização de alerta ao final da rota, e/ou a melhor opção seria que a calçada também possuísse esse instrumento, o que não acontece.

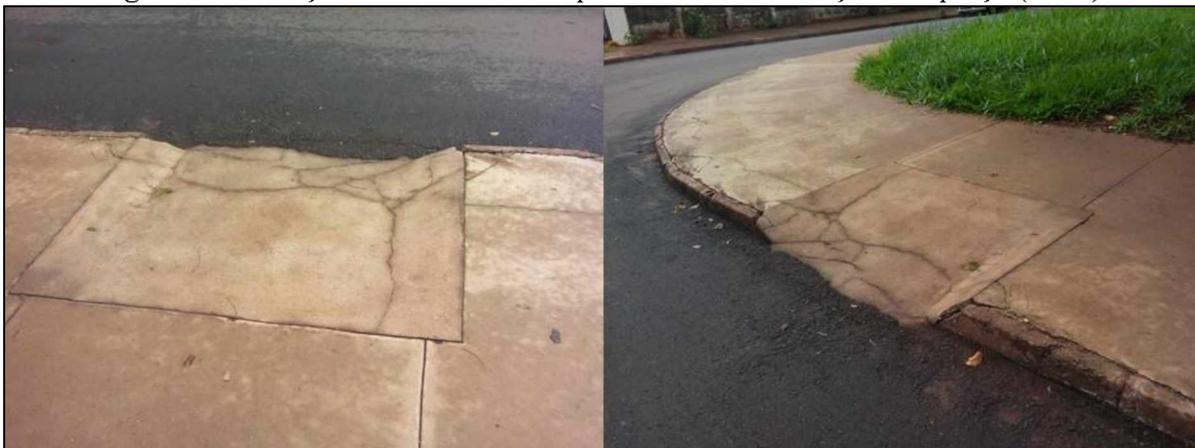
Figura 77 – Praça da Juventude: rampas de acesso na calçada da praça (2016).

Como podemos notar, as rampas possuem um tamanho adequado e boa inclinação conforme recomenda a ABNT, esses equipamentos estão começando a rachar, podendo se deteriorar em questão de tempo, porém as rampas são muitos úteis mesmo da maneira em que estão. Contudo, faltou colocarem as faixas de alerta ao redor das rampas, fora isso a mesma estaria dentro dos padrões da NBR 9050 (2015).

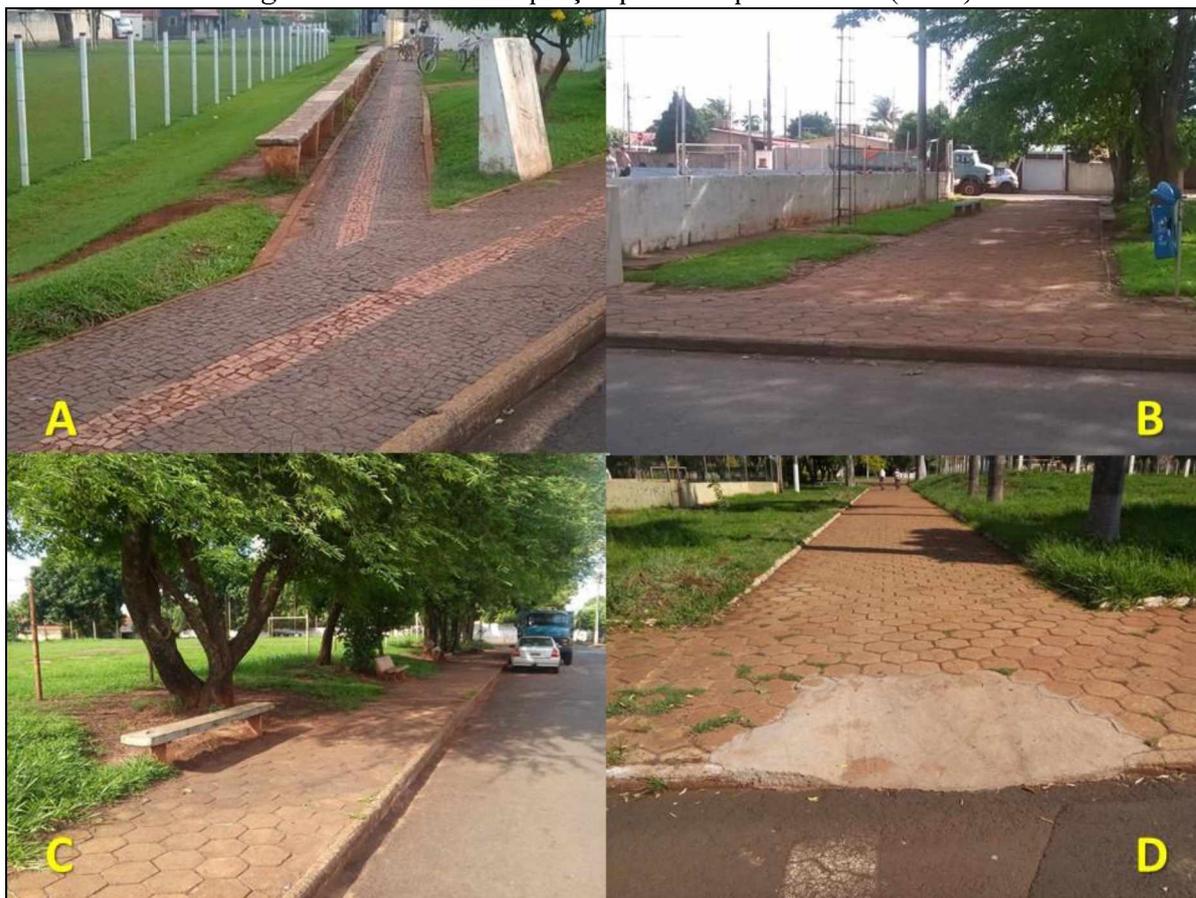
Figura 78 – Ituiutaba: praças públicas pela cidade (2016).

Por outro lado, analisamos as Praça José Moreira Gonçalves no Bairro Platina (Figura 78-A); Praça Najib Jacob Yunes no Bairro Marta Helena (Figura 78-B), Praça Hilarião R. Chaves no Bairro Ipiranga (Figura 78-C) e Praça do Bairro Alcides Junqueira (Figura 78-D). Em visita a esses locais, constatamos que as características em relação à acessibilidade são as mesmas.

Primeiramente, em relação ao piso das calçadas, esses se encontram de boas condições, regular, o que favorece um melhor caminhar para as pessoas sem o risco de acidente, também não encontramos nenhum local com a presença de obstáculos. No entanto, em nenhuma delas existe as sinalizações táteis nas calçadas e nem no interior, pois temos, bancos, postes, lixeiras e árvores sem o alerta tátil, dessa forma, os deficientes visuais, correr sérios risco de tropeços e batidas.

No entanto, na Praça Alcides Junqueira (Figura 78-D) uma rampa de acesso fora construída, não se sabe se por conta da prefeitura ou por populares, se a mesma foi feita para o propósito da acessibilidade ou apenas para tapar algum buraco. Contudo, essa rampa demonstra que a acessibilidade pode ser concebida, claro que da maneira correta, com as medidas e modelos recomendados pela ABNT, mas de certa forma esse equipamento da maneira que está pode ser útil para algum cadeirante que por ali circular.

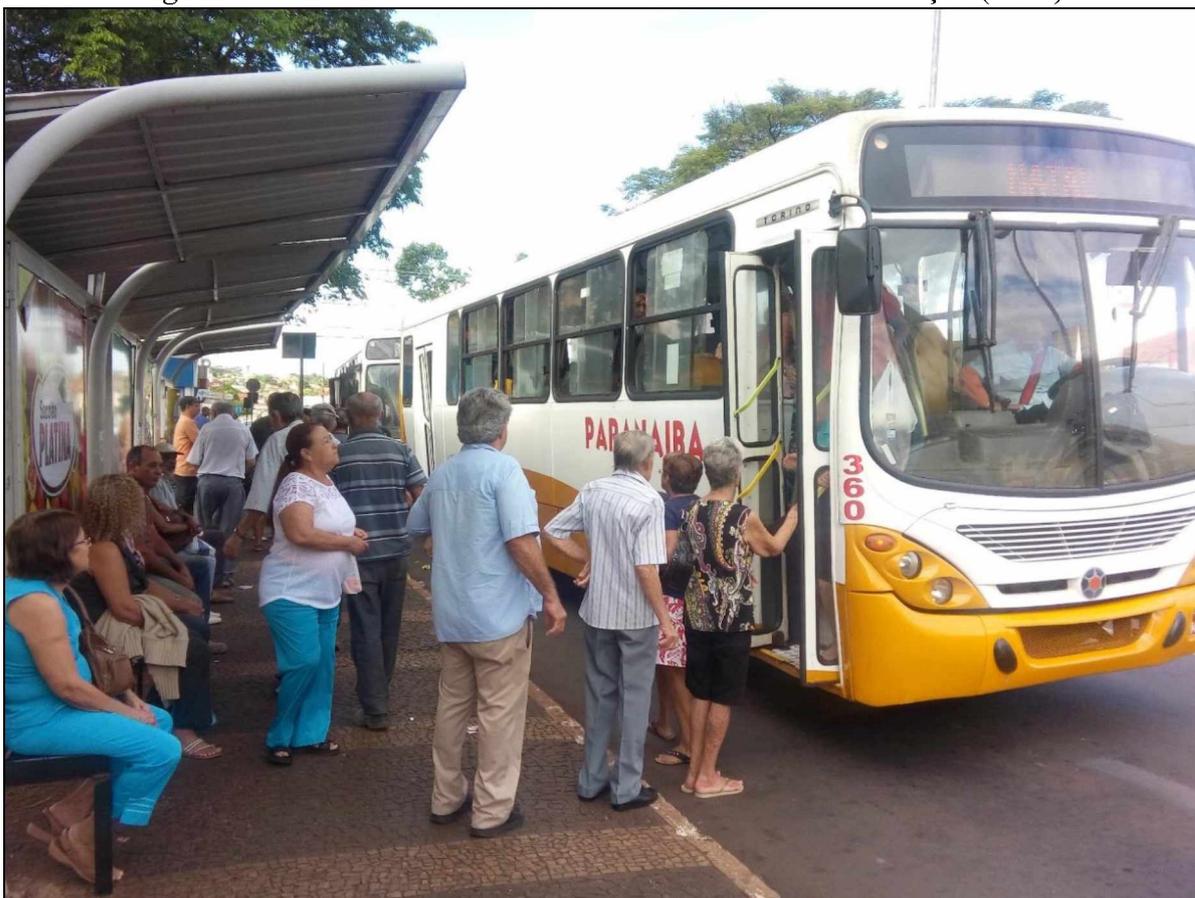
Figura 82 – Ituiutaba: letreiro de ônibus com difícil visualização (2016).

Outros aspectos referentes à frota, podemos destacar que os letreiros que indicam o itinerário são digitais (Figura 82), porém são de cor laranja, que dificulta a leitura quando em dias ensolarados, o que na cidade se dá na maior parte do ano.

Outro fator negativo é que o letreiro fica em movimento o tempo todo, exibindo frases de “bom dia”, número de linha, dentre outros, além do itinerário, sendo que essa troca de informações é muito dinâmica e rápida, contudo, em vários casos os ônibus passam pelo ponto com certa velocidade que o passageiro não consegue visualizar a linha em questão. Esse problema afeta todos os passageiros, pois num descuido de observação a pessoa não identifica que linha é aquela, e o agravante se dá diretamente os idosos e aquelas pessoas com visão comprometida.

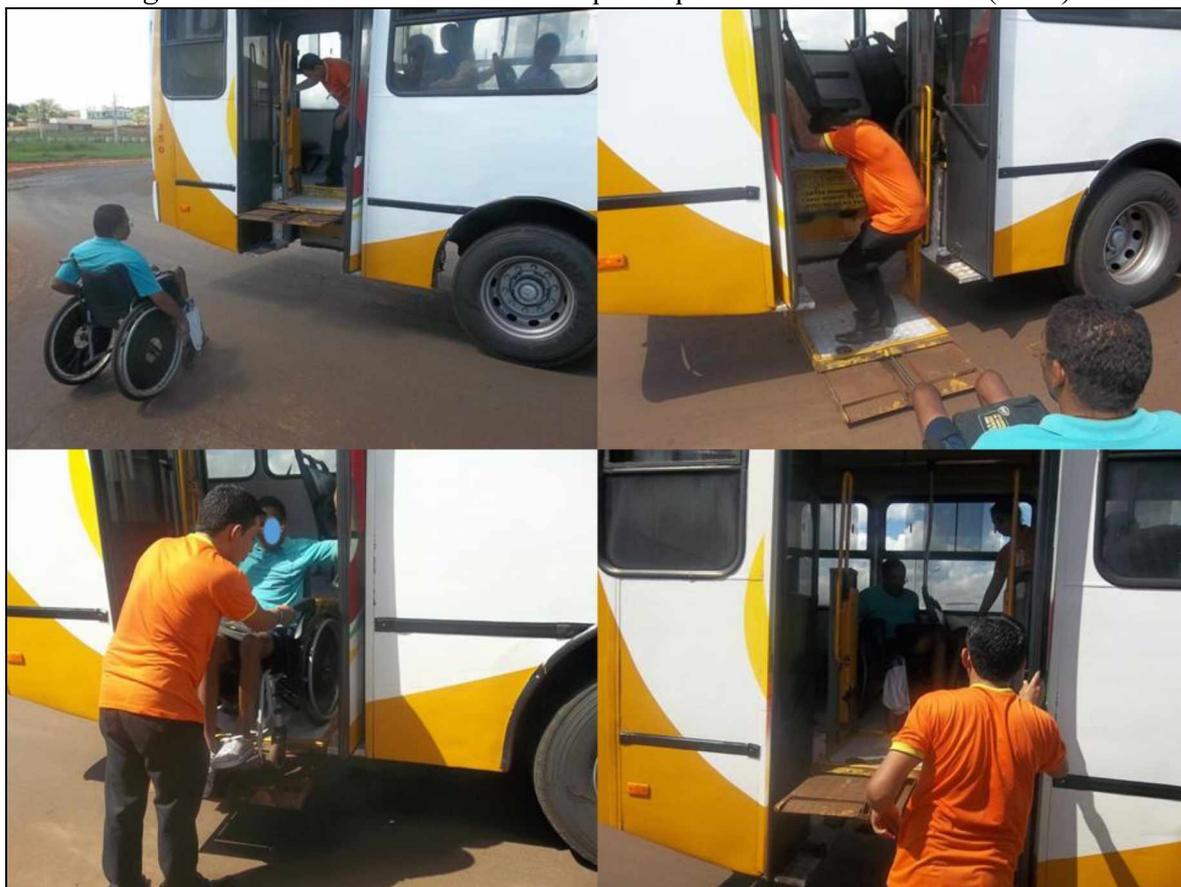
Todavia, em nossa investigação, flagramos o momento exato em que um cadeirante solicita a parada do ônibus e é atendido prontamente pelo motorista, ou seja, uma oportunidade de comprovar o funcionamento do equipamento, logo em seguida o cadeirante é suspenso pelo elevador (Figura 83).

Figura 83 – Ituiutaba: cadeirante suspenso por elevador em ônibus (2016).

No entanto, o elevador funcionou somente após o motorista subir no equipamento e saltar várias vezes em cima do mesmo até destravar e finalmente o passageiro conseguir adentrar o veículo, como evidencia a imagem referida.

Neste veículo comprovamos que isoladamente o equipamento funciona, contudo, o caso acima parece ser uma exceção, visto que ainda existem inúmeras reclamações dos cadeirantes, devido alguns veículos estarem com o sistema de elevador em mau funcionamento ou apresentar defeito. Uma reportagem veiculada em Fevereiro/2016 apresentou a denúncia de uma cadeirante que sofre com o problema do TC em relação à acessibilidade. De acordo com a reportagem, “o direito de ir e vir está limitado para o aposentado, pois ele não consegue utilizar o transporte coletivo da cidade porque os elevadores estão quebrados” (UIPI, 2016). Durante a matéria, a equipe do jornal acompanhou o cadeirante na tentativa de utilizar o transporte para ir ao médico, no entanto, foi flagrado quando o passageiro solicitou a parada ao ônibus, que simplesmente não atendeu a solicitação e seguiu normalmente sua direção (Figura 84). Depois de mais algumas tentativas, o cidadão “foi ignorado pelos motoristas e acabou perdendo a consulta ao médico” (UIPI, 2016).

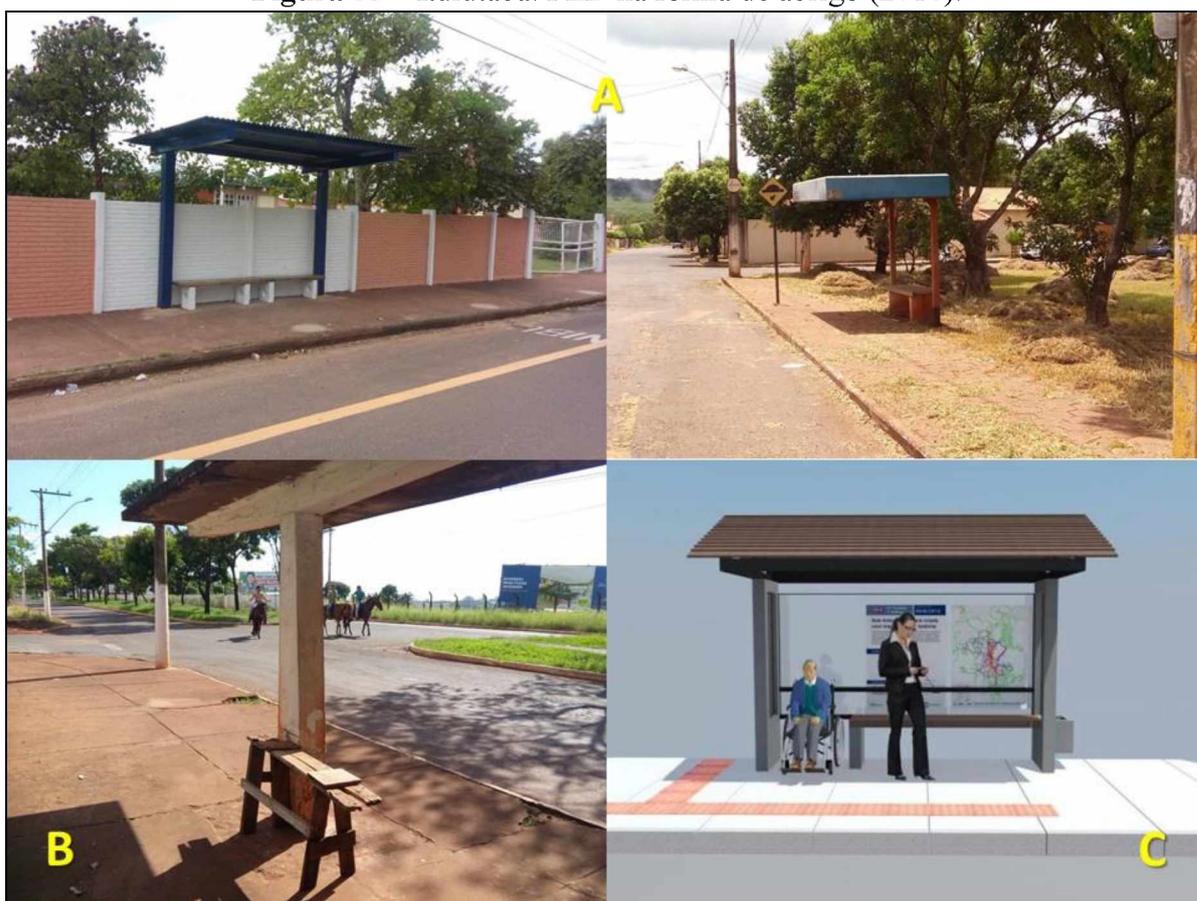
Como podemos notar na imagem figura 85, tomamos com exemplo alguns PED's localizados fora da área central, estes na forma de abrigo assumem vários formatos, alguns possuem bancos de concreto (Figura 85-A), outros de madeira, improvisados pela população (Figura 85-B), pois pela demora do poder público, agem por conta própria para prover alguma melhora, mesmo que a seu jeito. Contudo os abrigos não estão cumprindo sua função, que é de dar conforto e proteção aos usuários do TC, uma vez que as intemperes podem agir diretamente contra as pessoas. Os abrigos não possuem proteção lateral, sendo que se ocorrer uma ventania, seguida de poeira, a pessoa que ali está será atingida, assim como se houver uma chuva e a

mesma caia lateralmente molhando as pessoas, o que prejudicaria quem estava preparado para um dia de trabalho, por exemplo. Diante disso, salientamos que os abrigos deveriam ter proteção dos três lados, ou seja, nas duas laterais e na parte traseira, além obviamente do teto, dessa forma, as pessoas estarão esperando ônibus e minimamente protegida das intemperes.

Figura 85 – Ituiutaba: PED na forma de abrigo (2016).

Contudo, além das proteções acima citadas, temos que pensar nas pessoas de forma universal, assim, as pessoas com mobilidade reduzida também usufruem do TC e também circulam de ônibus, ou tentam, enfim, os PED devem estar adaptados com instrumentos de acessibilidade, para que assim essas pessoas não sejam excluídas de algo que é público. Contudo, analisando a figura 84 e demais PED pela cidade, constatamos que nenhum desses locais possui algum instrumento ou forma de acessibilidade, o que é um desrespeito para com inúmeras pessoas. Na referida figura, evidencia a falta de sinalização tátil no entorno do PED, bem como rampas de acesso no entorno para o cadeirante se deslocar até o ponto, e também espaço para ele no abrigo, instrumentos como o exibido na figura 84-C como um modelo adequado a ser seguido.

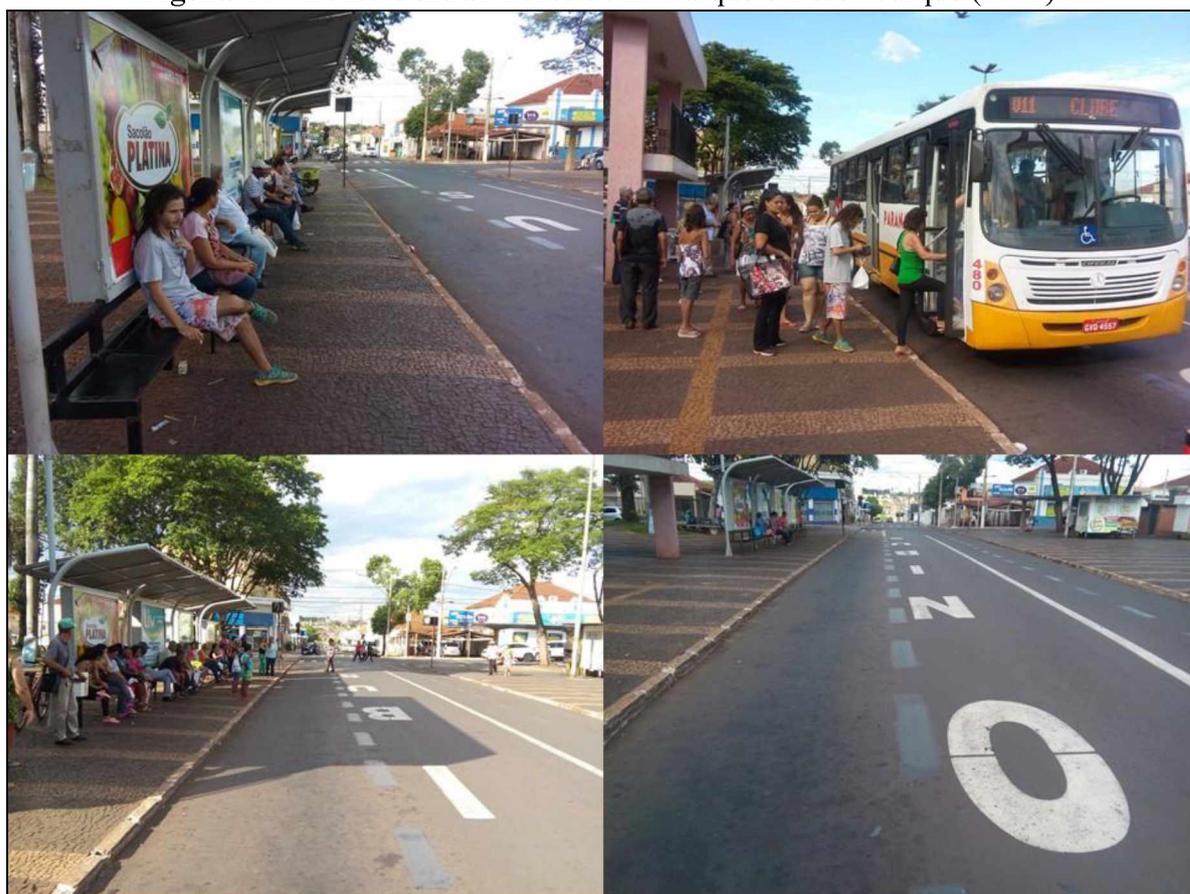
Figura 86 – Ponto Central: Ponto de Embarque e Desembarque (2016).

Enfim, o ponto central (Figura 86), apesar de receber inúmeras pessoas todos os dias, o abrigo também é deficiente de estrutura para conforto dos passageiros e principalmente para as pessoas com deficiências.

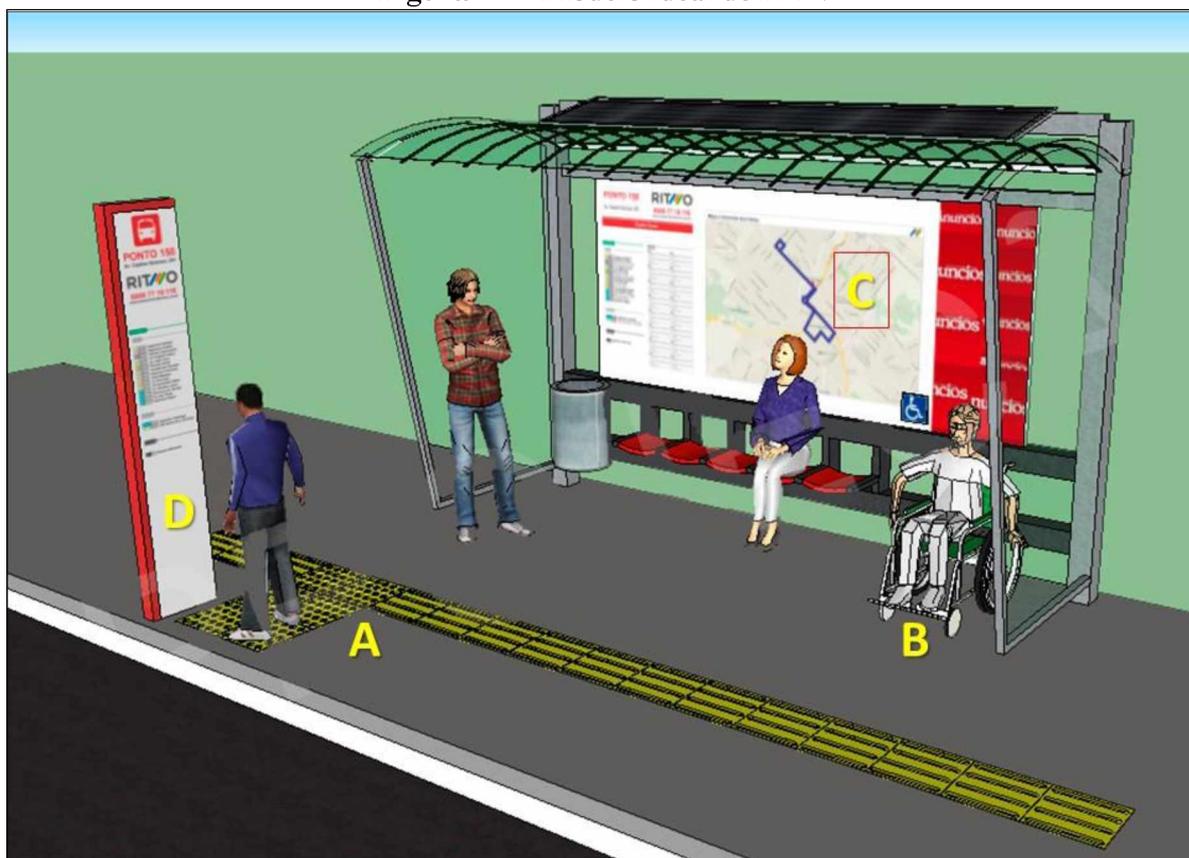
Figura 87 – Modelo ideal de PED.

Dessa forma, outros instrumentos não estão presentes nesse PED, como a sinalização tátil na calçada (Figura 87-A), o que seria de bastante importância para os deficientes visuais, pois quando o motorista avista a pessoa no local reservado ao deficiente ele já estaciona o ônibus naquele local, facilitando a entrada da pessoa, assim como deveria possuir um local específico e adequado para o cadeirante (Figura 87-B). Para os cadeirantes, seria interessante a construção de uma plataforma em um nível mais alto que o piso, o que deixaria mais próximo do elevador e na mesma altura da entrada dos ônibus, pois com equipamentos que mal funcionam, a plataforma amenizava esse problema, entretanto, o ideal seria ônibus de piso baixo, mas isso já seria uma utopia nos moldes atuais do sistema na cidade.

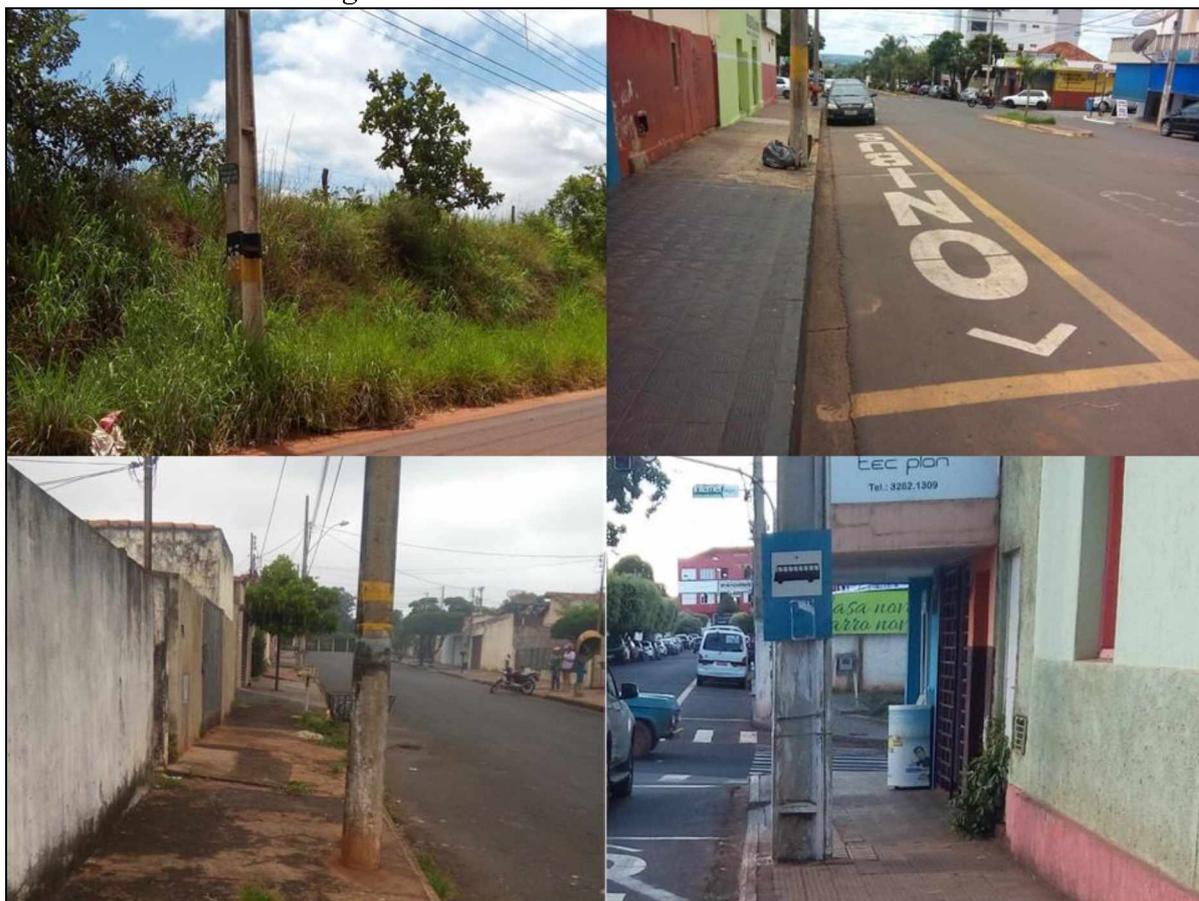
Ainda, por toda cidade é possível notar a existência de vários tipos de PED, como já mencionamos as formas de abrigo, mostraremos a seguir alguns pontos de parada sob outras formas (Figura 88), pontos com marcação coloridas nos postes, outros com placas de identificação, e outros apenas uma sinalização horizontal.

Nos trabalhos de campo podemos notar também que, em algumas paradas a espera pelo coletivo pode ser bastante desagradável, como evidenciado na imagem abaixo. De forma geral nesses PED, o usuário do TC está diretamente exposto a todo tipo de intempere, advindos do sol, da chuva e do vento, e com ele também a poeira, o que se torna um caso de saúde pública, pois a pessoa na chuva pode se adoentar, ou pode piorar sua doença respiratória com a poeira, enfim, inúmeras negatividades podem ocorrer fazendo uso destes pontos.

Figura 88 – Ituiutaba: outras formas de PED.

Notamos por meio da figura acima que um ponto está localizado em um local onde não há calçada, e o pior, o poste que sinaliza a parada está tomado pelo mato, existindo o perigo de existência de animais peçonhentos e transmissores de doenças, mais uma vez se tornando um caso de saúde pública.
