DIPLOMARBEIT

**Geografischer / Strecken-
technischer Bremsscheiben-
verschleiß der ÖBB Personen-
triebzugflotte Rh 5022
(Desiro)**

Fakultät Maschinenbau

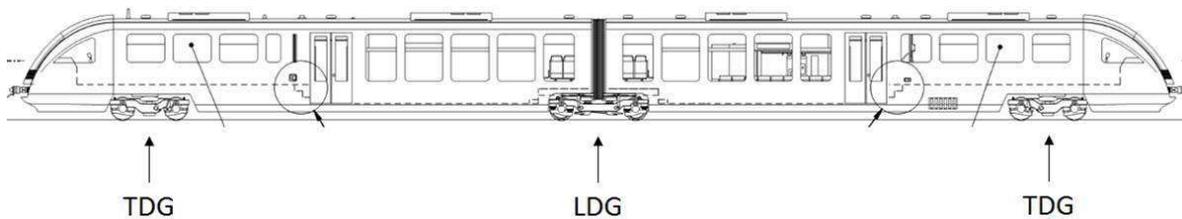
Abbildung 9 Übersicht Fahrzeugaufbau [9]

Das Fahrzeug (Desiro) besteht aus zwei Wagenkästen, welche je ein eigenes Triebdrehgestell (TDG) und einen eigenen Antriebsmotor haben. Mittels eines Jakobsdrehgestells, ein gemeinsames Laufdrehgestell (LDG), sind beide Wagenkästen miteinander verbunden (Abbildung 9). Der Desiro besitzt sechs Radsätze, vier Triebradsätze und zwei Lauf- radsätze. Der Antrieb von den Dieselmotoren (Power-Packs) wird über Kardanwellen zum ersten Getriebe und von diesem zum zweiten Getriebe übertragen.

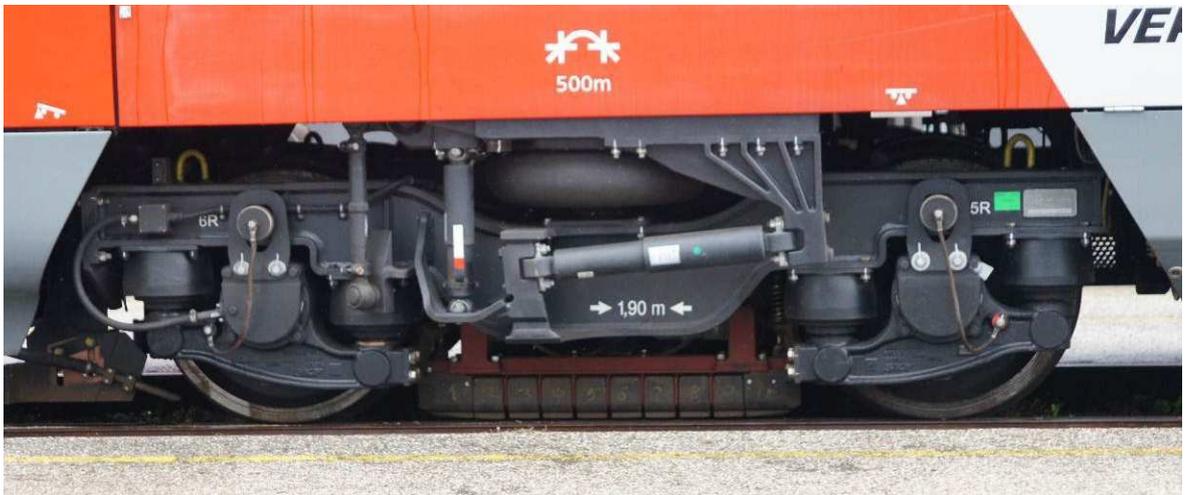
Abbildung 11 Seitenansicht Triebdrehgestell mit Magnetschienenbremse

Die Triebdrehgestelle besitzen zur Verstärkung der mechanischen Bremswirkung zusätzlich eine Magnetschienenbremse (Abbildung 11). Diese kommt nur bei einer „Schnellbremsung“ (akute Bremsung bzw. Bremsung aufgrund eines Vorfalles) zum Einsatz und ist nicht für eine Regelbremsung gedacht.

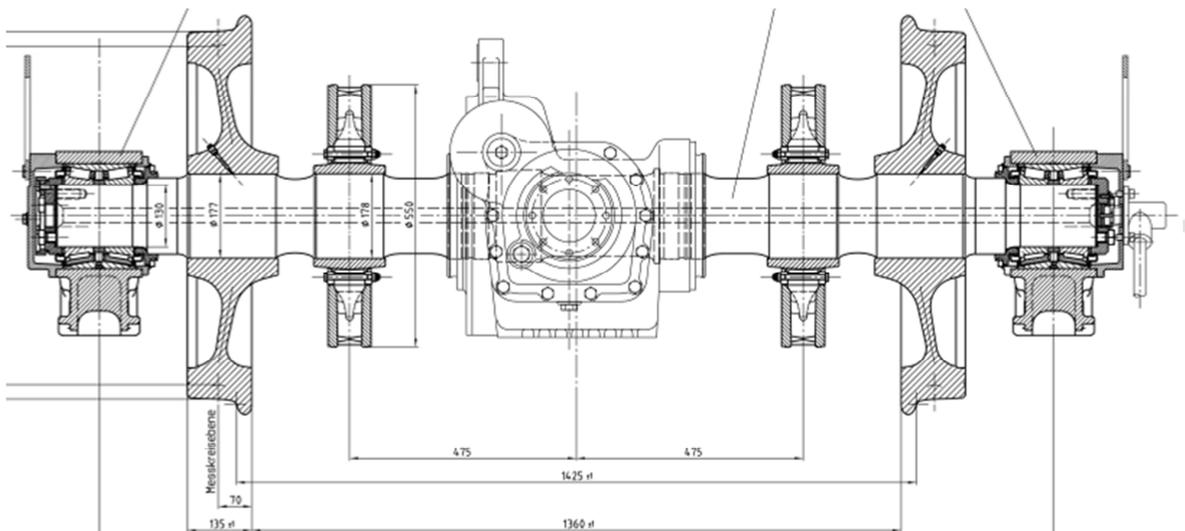
Abbildung 12 Übersicht Triebradsatz mit zwei Wellenbremsscheiben [10]

An jedem TDG sind je drei Bremszylinder und Wellenbremsscheiben montiert. An den äußeren Radsätzen (TRS 1 und TRS 6) befinden sich je zwei Wellenbremsscheiben (Abbildung 12) und auf den innenliegenden Radsätzen sitzt je eine Wellenbremsscheibe. Diese sind an den Radsatzwellen aufgespresst. Die Verschleißreserve neuer Wellenbremsscheiben liegt bei 7 mm.

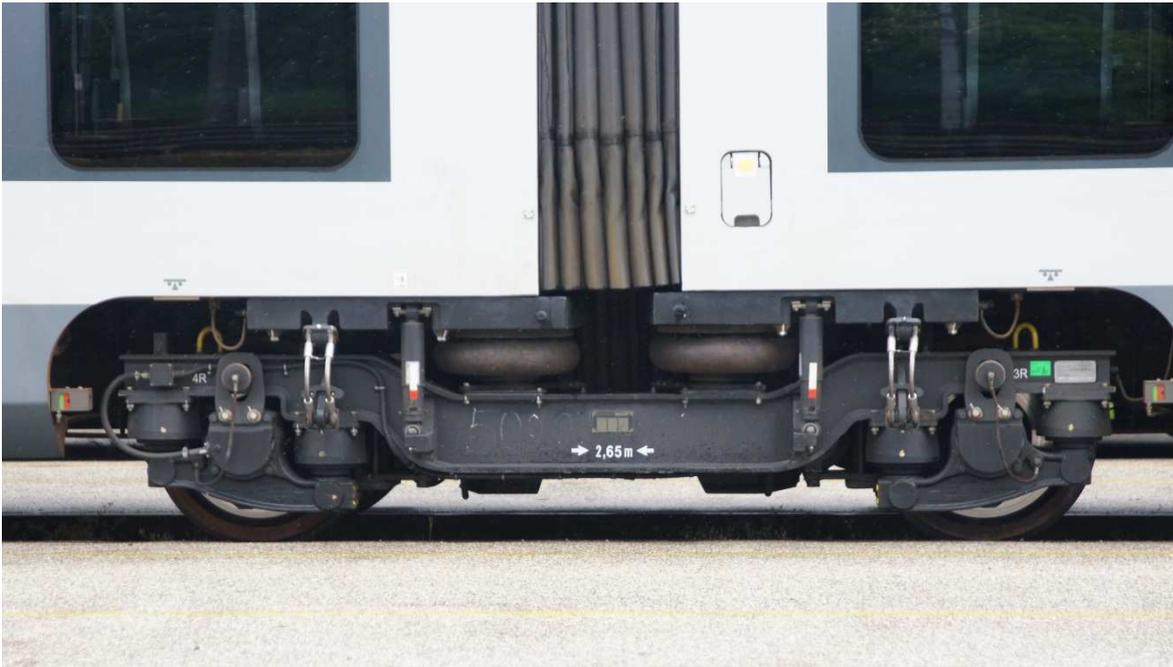
Abbildung 13 Seitenansicht Laufdrehgestell

In diesem Fahrzeug (Desiro) kommt ein einzelnes Laufdrehgestell (LDG) zum Einsatz. Dieses sitzt in der Fahrzeugmitte und ist als Jakobsdrehgestell ausgeführt (Abbildung 13). Dies bedeutet, dass sich beide Wagenkästen ein Drehgestell teilen.

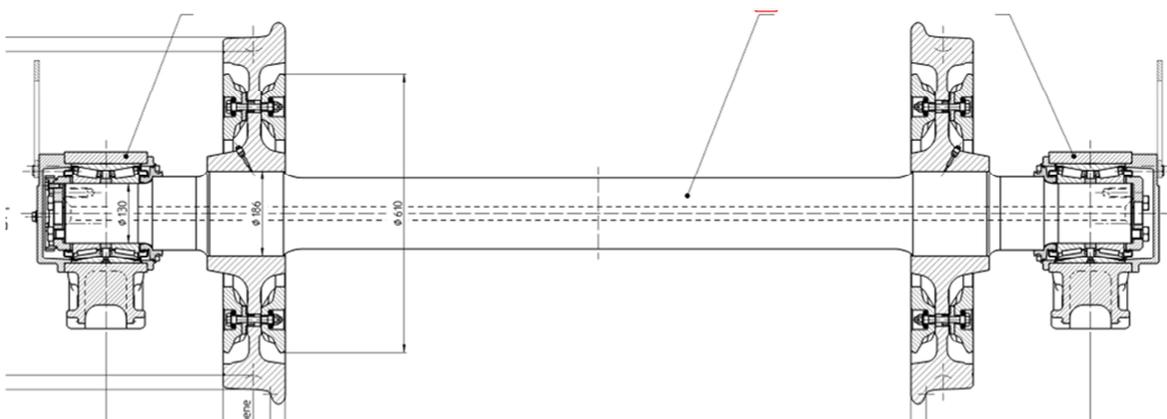
Abbildung 14 Übersicht Laufradsatz mit Radbremsscheiben [11]

Die Laufradsätze sind nicht angetrieben. Sie werden mit Radbremsscheiben verzögert. Diese sind an direkt an jedem der vier Räder innen und außen montiert (Abbildung 14). Die am LDG montierten vier Bremszylinder sorgen für die Bremskrafteinleitung. Die Verschleißreserve neuer Radbremsscheiben liegt bei 5 mm.

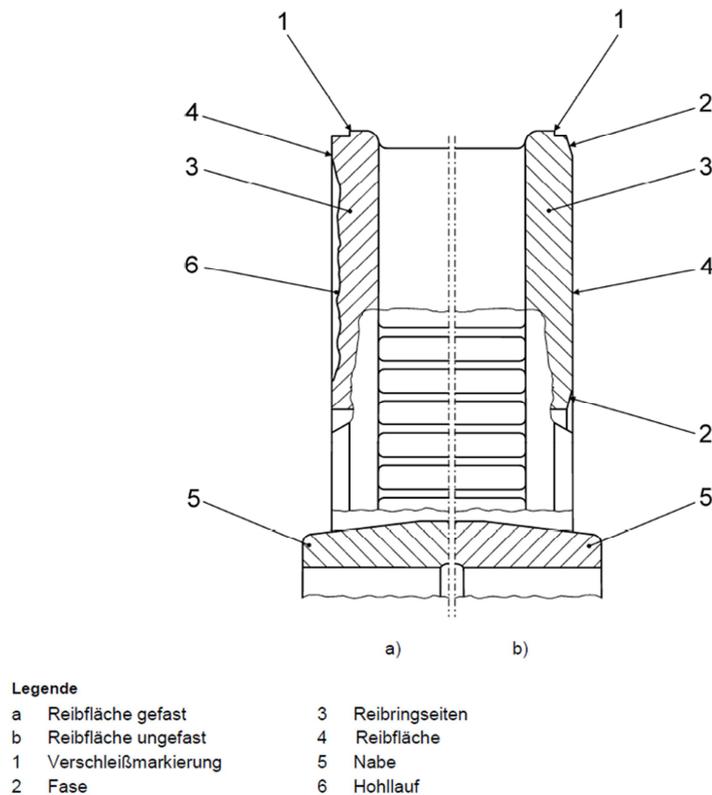
Abbildung 15 Begriff-Erklärung anhand einer Wellenbremsscheibe [12]

Abbildung 15 zeigt eine Wellenbremsscheibe. Anhand der Abbildung wird der Aufbau der Wellenbremsscheibe dargestellt.

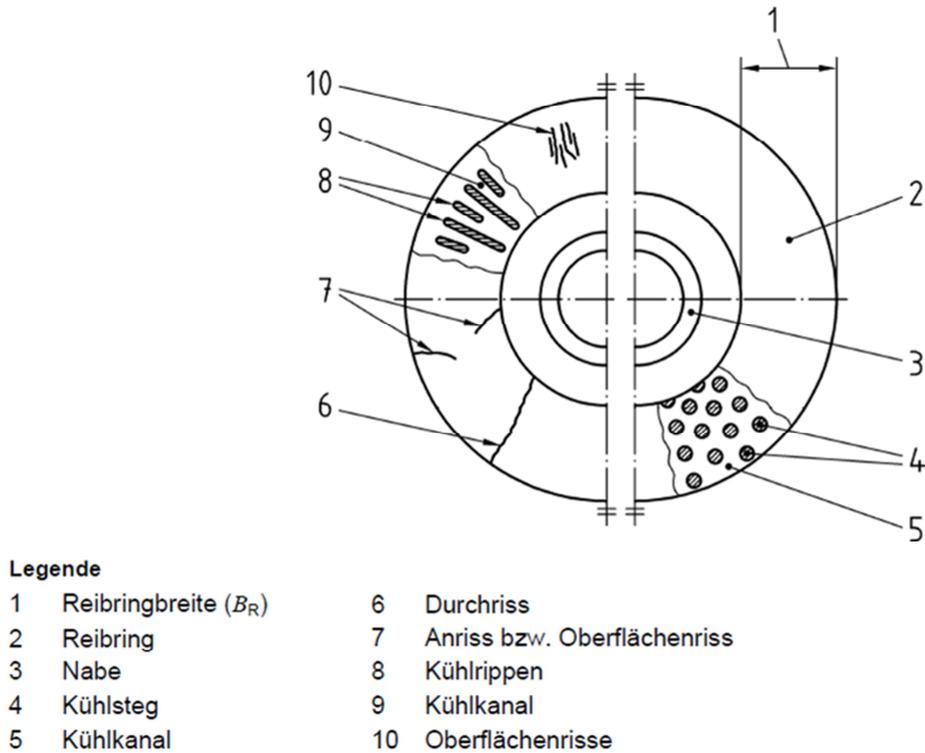
Abbildung 16 Darstellung möglicher Rissformen anhand einer Wellenbremscheibe [12]

Neben der Verschleißentwicklung kann auch ein Schadfal zu einem Ausfall des Produktes führen. Hauptursachen für einen vorzeitigen Tausch sind Rillen, Riefen oder Risse. Abbildung 16 zeigt jene Stellen an denen Schadbilder auftreten können.

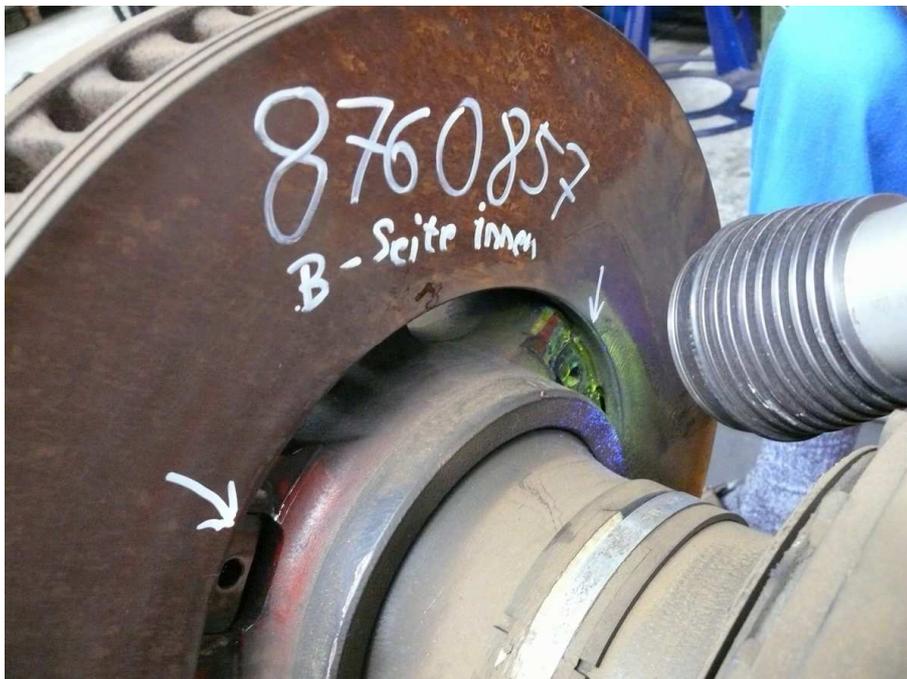
Abbildung 17 Rissbildung in einer Wellenbremscheibe der TRS

Wenn bei einer augenscheinlichen Überprüfung der Bremsscheiben Verdacht auf Risse besteht, werden diese Anzeigen mittels einer Magnetpulverprüfung überprüft (Abbildung 17). Bestätigt sich dieser Riss, sind für einen weiteren Betrieb die Risslänge und Risstiefe maßgeblich.

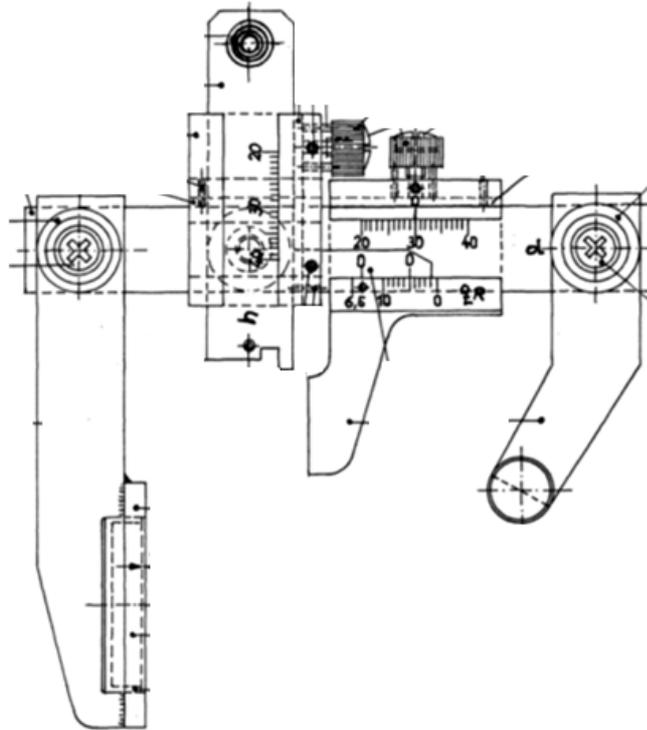
Abbildung 19 Radprofillehre [13]

Vor der Entwicklung des derzeit verwendeten berührungslosen Messgerätes „Calipri“ wurden Handmessungen mit Messschiebern und Profillehren (Abbildung 19) eingesetzt. Die für die Abnützung relevanten Werte, die Spurkranzhöhe, die Spurkranzdicke und das qR-Maß, sind auf dieser Lehre ablesbar. Die Messdaten wurden im Anschluss an die Messung in die Komponentendatenbank manuell übertragen.

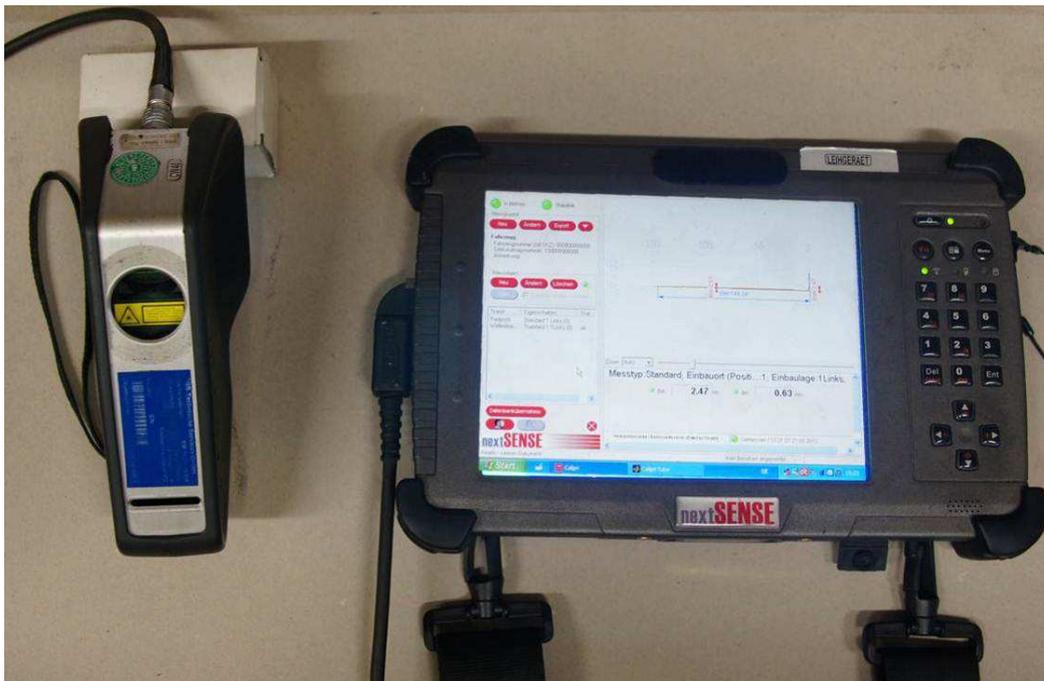
Abbildung 20 Messgerät Calipri

Durch Ziffernstürze und Ablesefehler der messenden Mitarbeiter litt die Qualität der Datenbank. Daraufhin wurde ein optisches und berührungsloses Mess-System, gemeinsam mit Fa. Nextsense, entwickelt – das Messgerät „Calipri“.

die Werte direkt in die Datenbank. Die Vorteile dieses Messgerätes liegen in der zeitlichen Reduktion des Messaufwandes und in der deutlich höheren Genauigkeit.

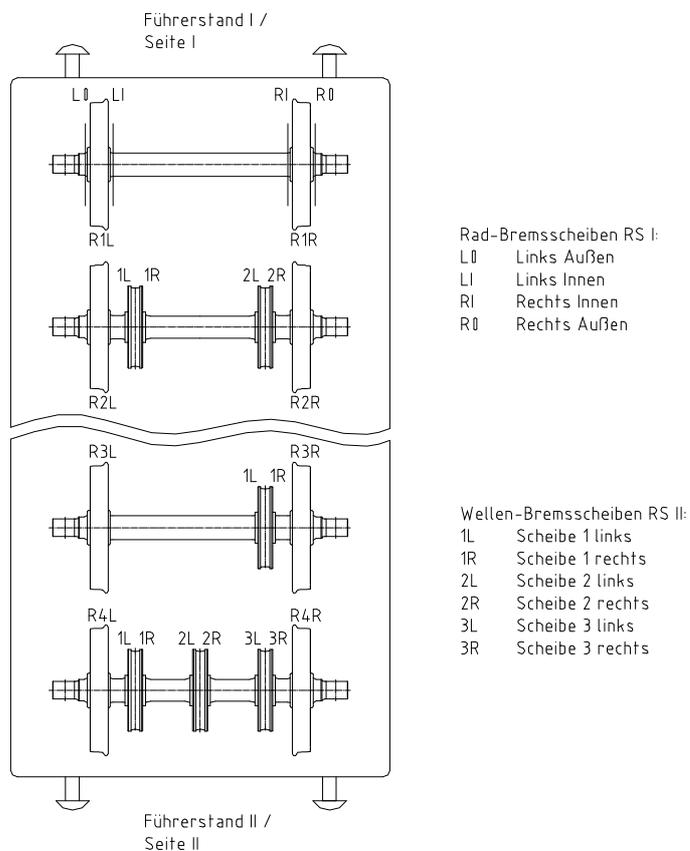
Abbildung 21 Übersicht der möglichen Messzuordnungen für Calipri [14]

Bei der Vermessung der Radscheiben und der Bremscheiben mit dem Messgerät Calipri gibt es eine definierte Reihenfolge, in welcher die Messungen durchgeführt werden müssen. Für jedes Triebfahrzeug und jeden Triebwagen mit unterschiedlicher Bremsausrüstung und Achsanzahl gibt es eigene Vorlagen im Geräte-System. Dadurch ist eine eindeutige Zuordnung der Messposition gewährleistet (Abbildung 21).

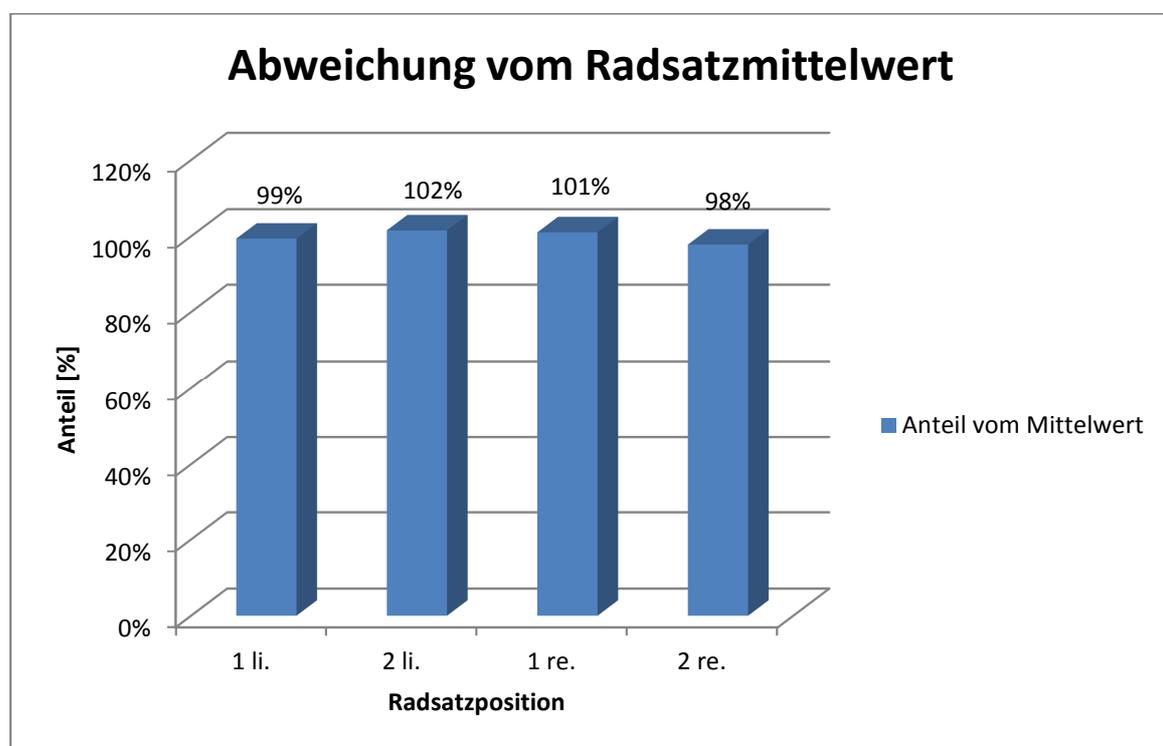
Tabelle 4 Abweichung der Messwerte vom Radsatzmittelwert

Da für die folgenden Auswertungen alle Bremsscheiben-Messwerte eines Radsatzes gemittelt werden, musste vorab geprüft werden, ob diese Vorgehensweise zulässig ist. Zeigt sich eine große Abweichung der Messwerte innerhalb eines Radsatzes (bis zu vier Messwerte), ist eine Mittelung unzulässig. Die Auswertungen sind dann nicht Radsatzbezogen, sondern Messwertbezogen auszuführen.

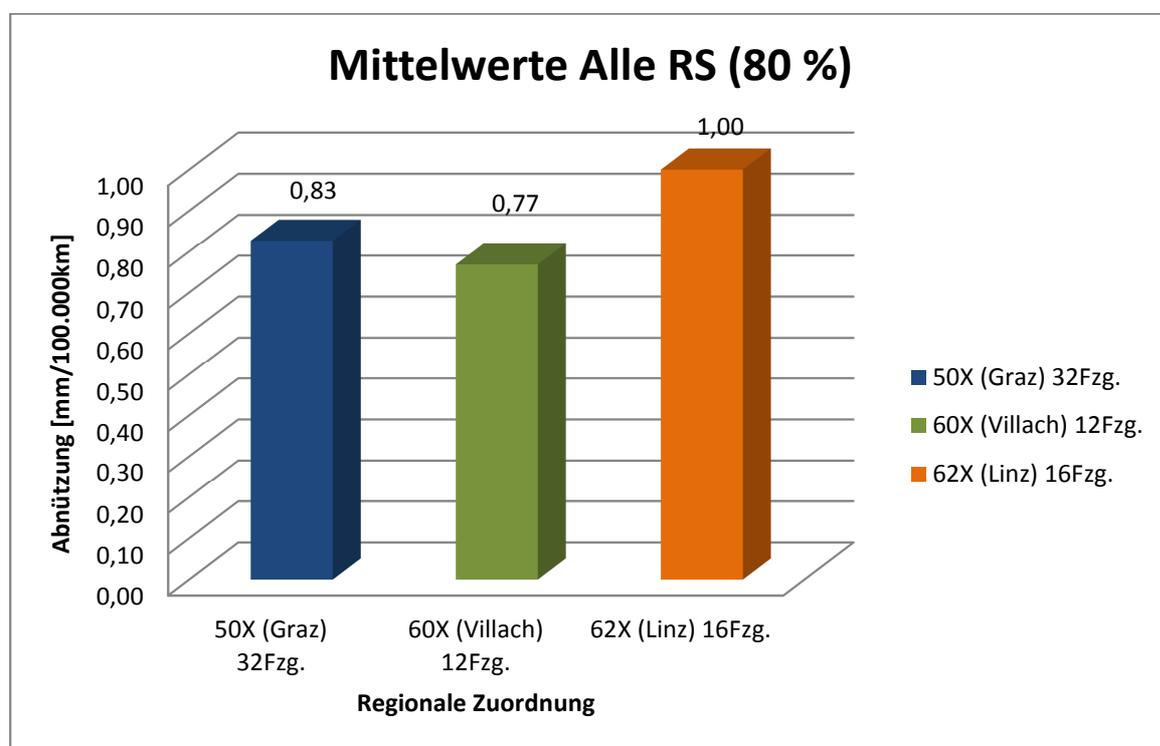
Tabelle 5 Mittelwert regionaler Bremsscheibenverschleiß (Werte normiert)

Um etwaige Messfehler auszuschließen, werden von den regionalen Messwerten jeweils die besten 10 % und die schlechtesten 10 % von den folgenden Auswertungen ausgenommen. Die restlichen 80 % der Werte können als repräsentativ angenommen werden.

Tabelle 10 zeigt, dass die Abnutzung am stärksten von den zurückgelegten Höhenmetern abhängt. So sind zurückgelegte Höhenmeter und Abnutzung am Standort Linz (grüne Balken) am größten, gefolgt vom Standort Graz (blauer Balken). Der Einfluss der Topografien auf den Brems Scheibenverschleiß ist somit als erwiesen anzusehen. Der Einflussfaktor Topographie ist nicht beeinfluss- oder änderbar (siehe auch Tabelle 5 und Tabelle 8).

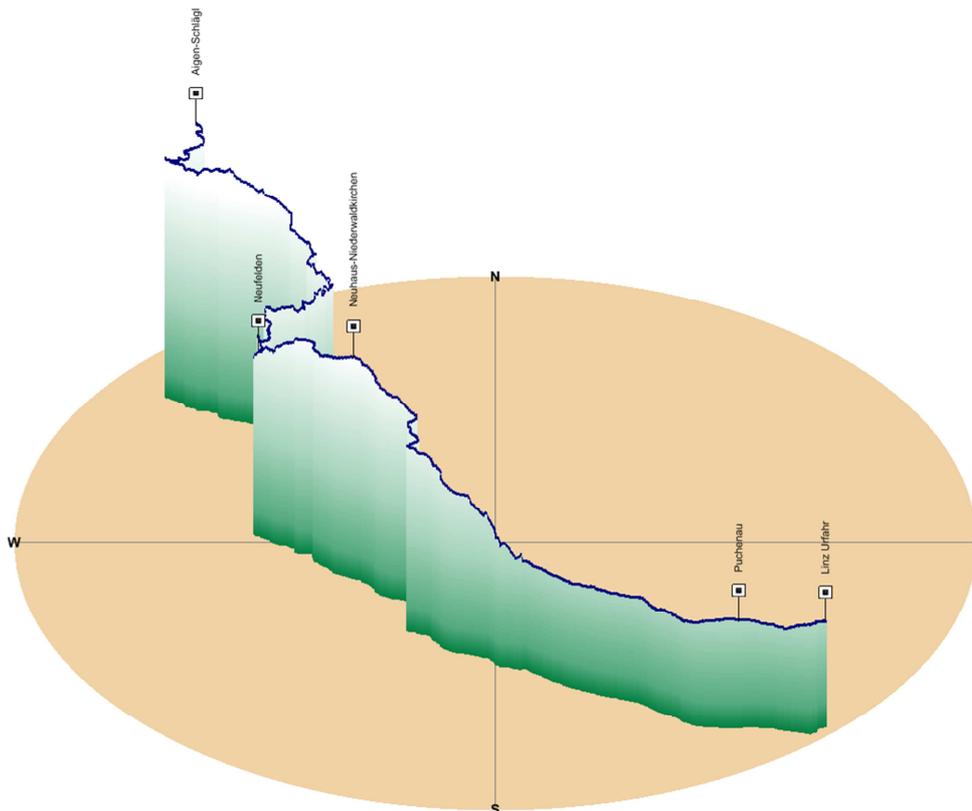
Abbildung 24 3D-Höhendiagramm der Strecke Linz Urfahr nach Aigen-Schlägl (dargestellt im Programm „GPS-Track-Analyse“)

Abbildung 24 zeigt den Strecken-Abschnitt Linz Urfahr nach Aigen-Schlägl. Diese Strecke mit zahlreichen Steilstücken scheint eine Ursache für hohen Brems Scheibenverschleiß zu sein.

- Höhenmeter: 932 m
- Streckenlänge: 58 km
- Haltestellenanzahl: 18

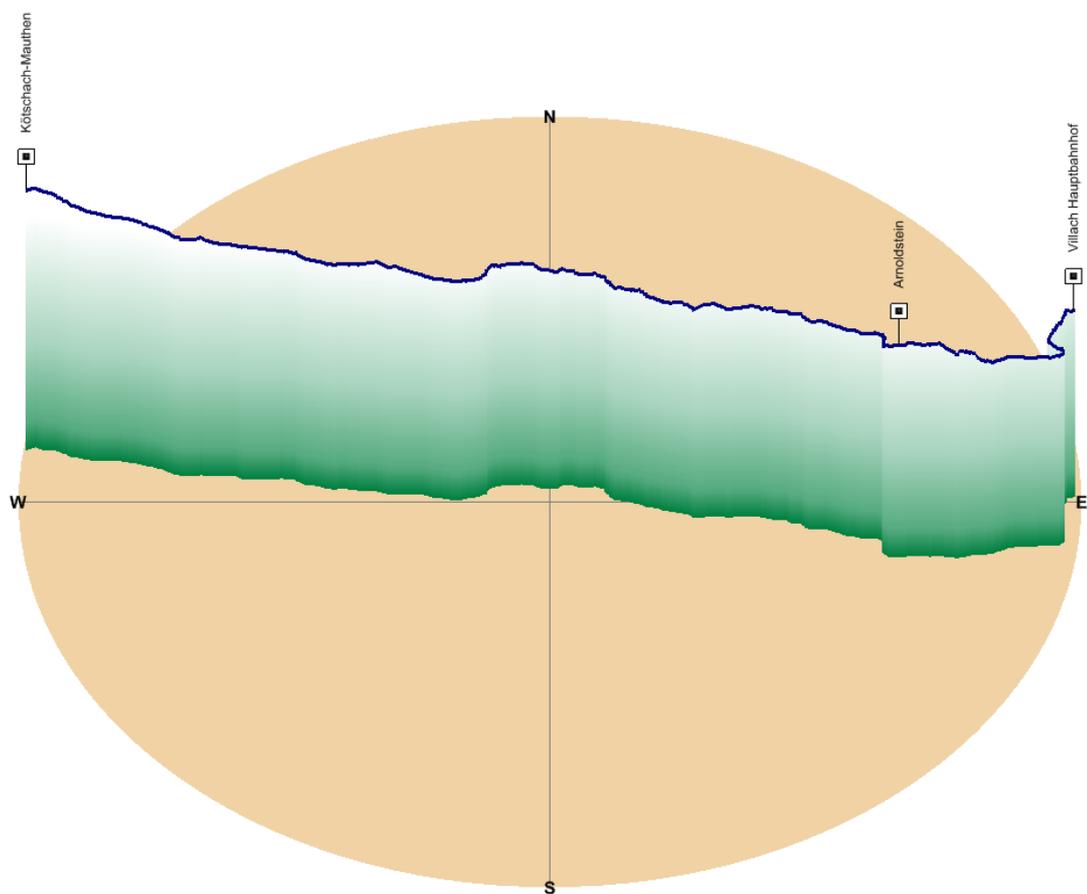
Abbildung 25 3D-Höhendiagramm der Strecke Villach nach Kötschach-Mauthen (dargestellt im Programm „GPS-Track-Analyse“)

- Höhenmeter: 378 m
- Streckenlänge: 80 km
- Haltestellenanzahl: 24

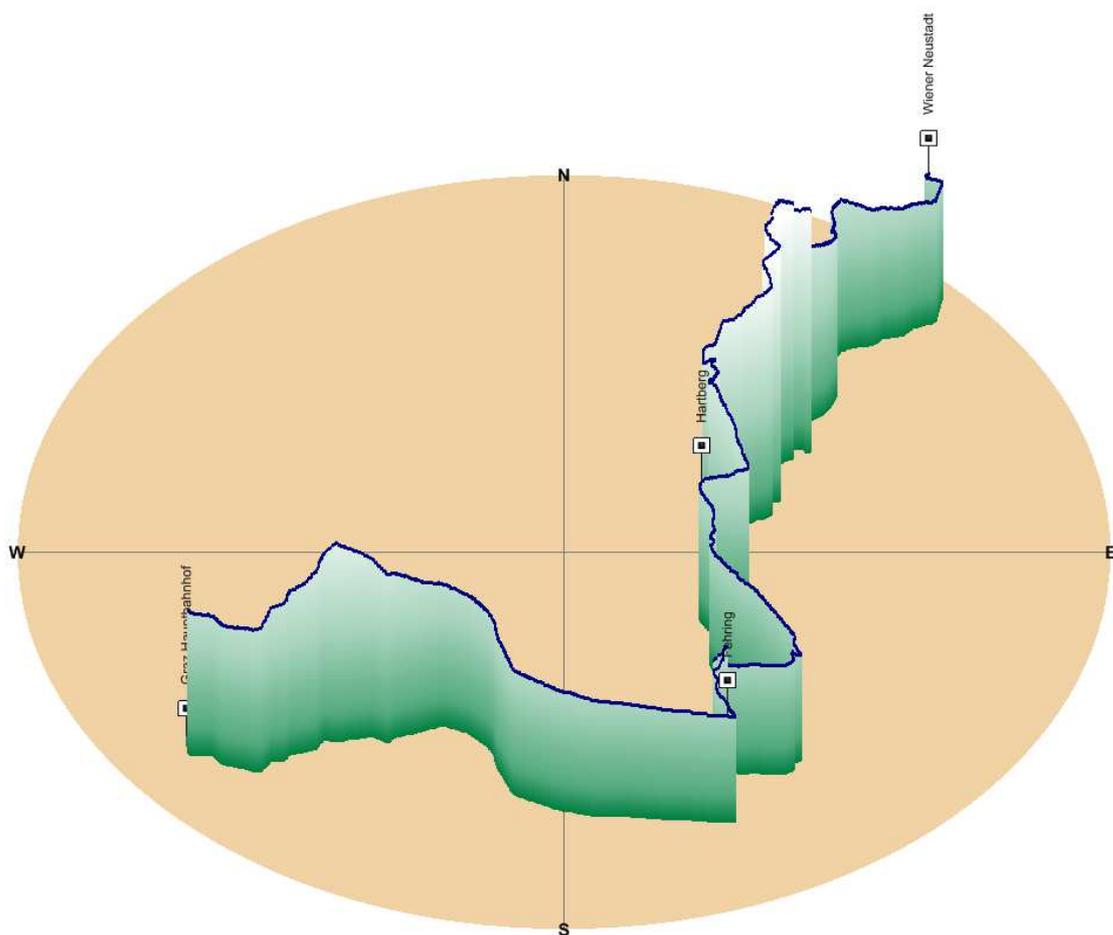
Abbildung 26 3D-Höhendiagramm der Strecke Graz nach Wiener Neustadt (dargestellt im Programm „GPS-Track-Analyse“)

- Höhenmeter: 1149 m
- Streckenlänge: 195 km
- Haltestellenanzahl: 33

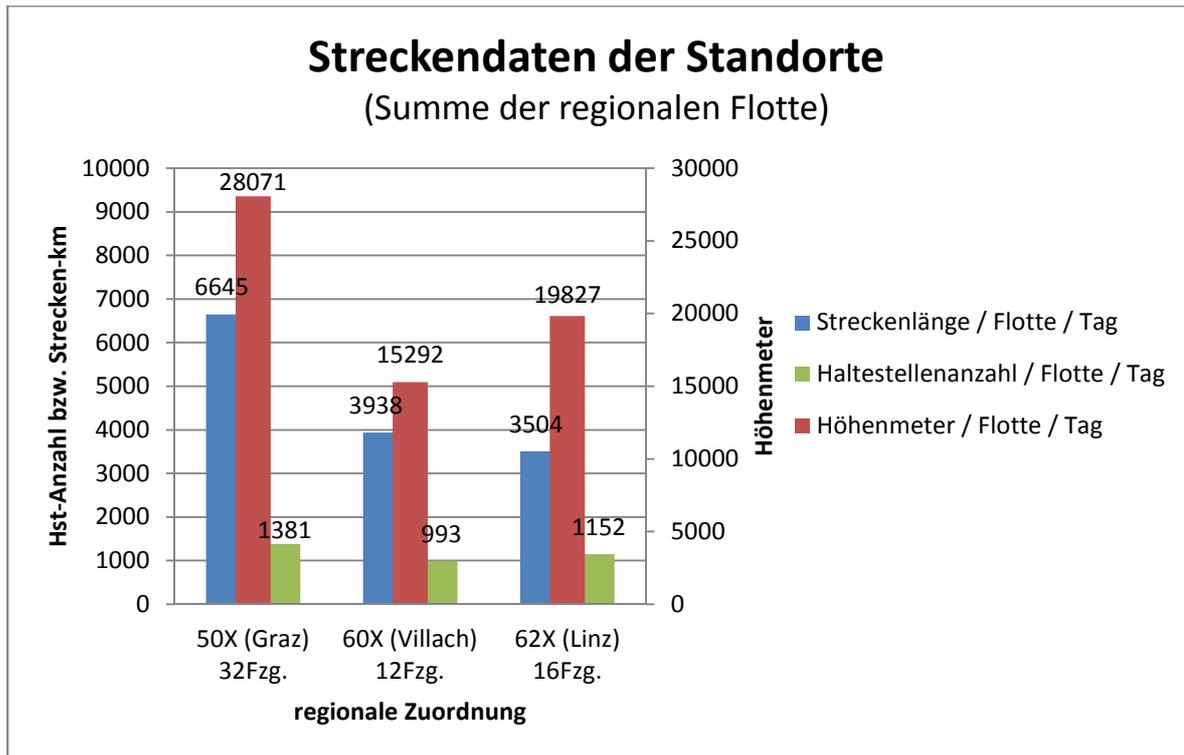
Tabelle 6 Übersicht der gesammelten Streckendaten

Tabelle 6 gibt einen Überblick über die Daten der befahrenen Strecken an den Standorten Graz, Villach und Linz. Es kann daraus abgeleitet werden, dass in der Region Graz die höchste Anzahl an Streckenkilometer (6645 km gegenüber 3938 km in Villach und 3504 km in Linz), Höhenmetern (28071 m gegenüber 15292 m in Villach und 19827 m in Linz) und Haltestellen (1381 gegenüber 993 in Villach und 1152 in Linz) zurückgelegt werden muss. In der Region Graz sind aber auch die meisten Fahrzeuge (32 gegenüber 12 in Villach und 16 in Linz) stationiert. Triebfahrzeuge in der Region Linz und in der Region Villach haben ähnliche Tageskilometer zurückzulegen. Die zu überwindenden Höhenmeter sind jedoch in der Region Linz deutlich höher als in der Region Villach. Die Übersicht in Tabelle 6 ist nun für einen detaillierten Vergleich genauer aufzubereiten und auszuwerten.

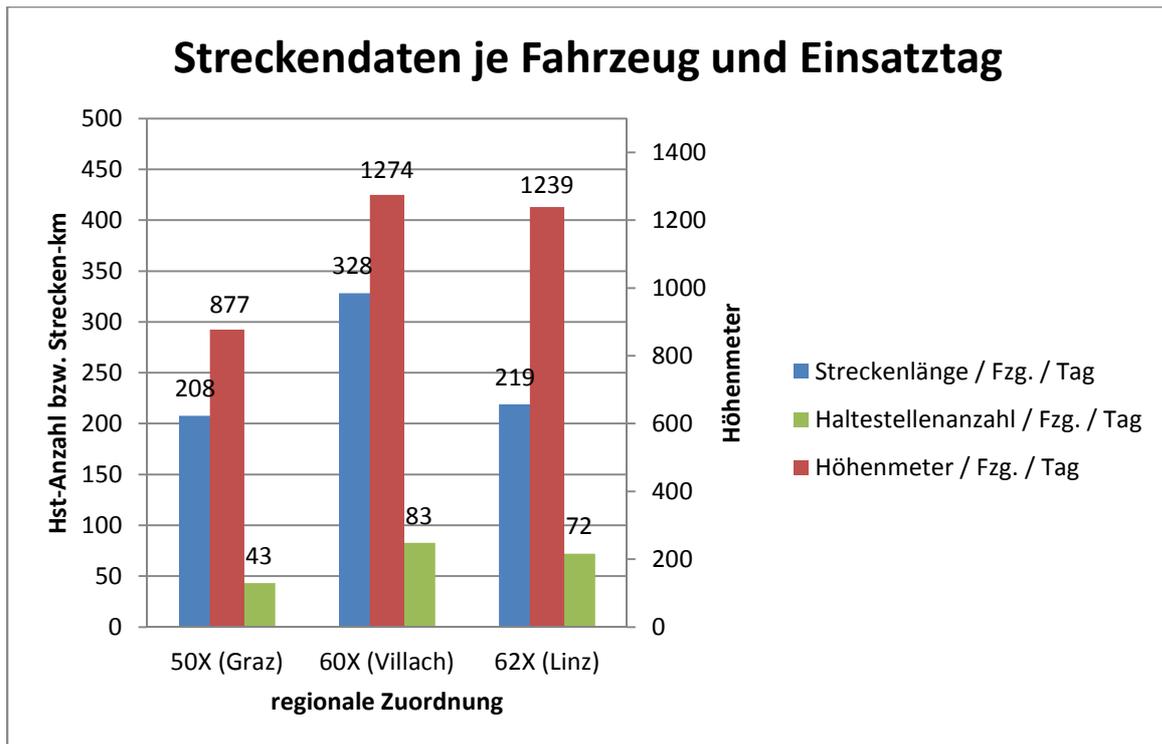
Tabelle 7 Anforderung an das einzelne Fahrzeug je Kalendertag

Dieses Ergebnis hat auf die präventive Planbarkeit der Tauschnotwendigkeit einen wesentlichen Einfluss. Das IGM kann in Graz mit weniger Reserven eingeplant und somit der Verschleißvorrat genauer ausgenutzt werden.

Wie bereits in Tabelle 7 angesprochen, zeigt auch Tabelle 11 die Beanspruchungen auf das einzelne Fahrzeug. In der Region Graz scheinen die günstigsten Verhältnisse je Fahrzeug vorzuliegen (83 % Streckenlänge, 78 % Höhenmeter, 65 % Haltestellenanzahl).

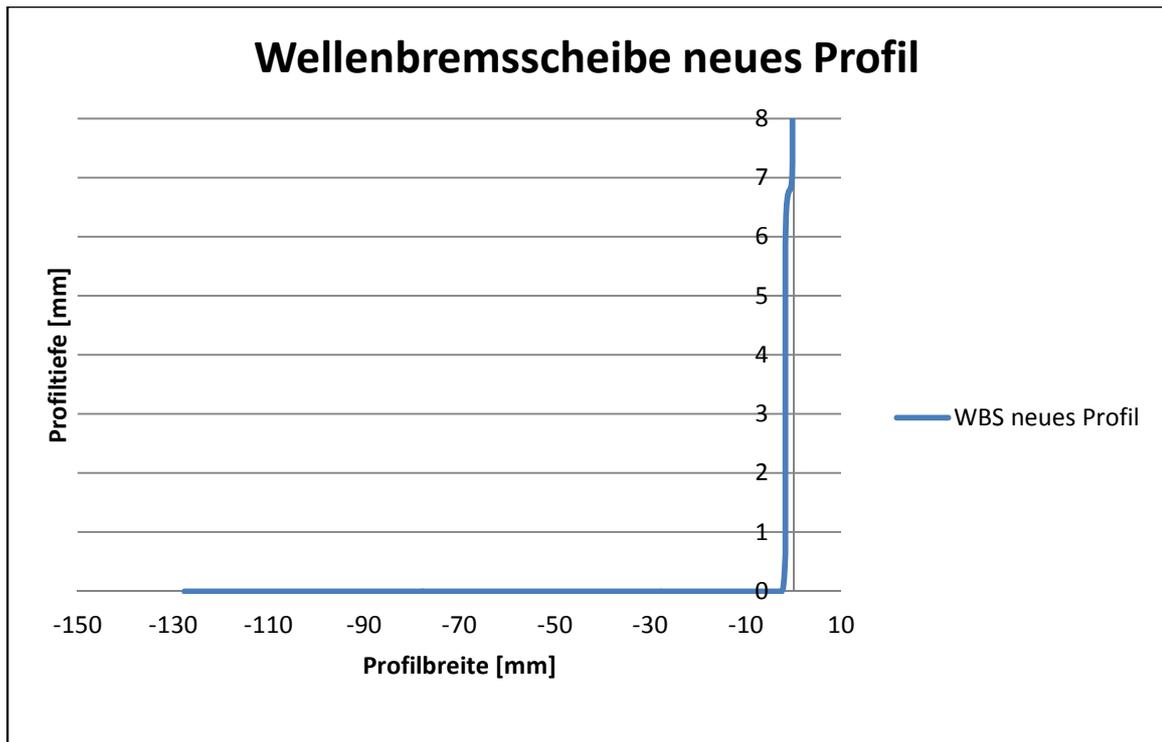
Tabelle 13 Neu-Profil einer Wellenbremsscheibe

In Tabelle 13 ist ein Profil einer neuwertigen Wellenbremsscheibe dargestellt. Dieses zeichnet sich durch keine Hohlaufbildung und eine Verschleißvorrat von 7 mm aus.

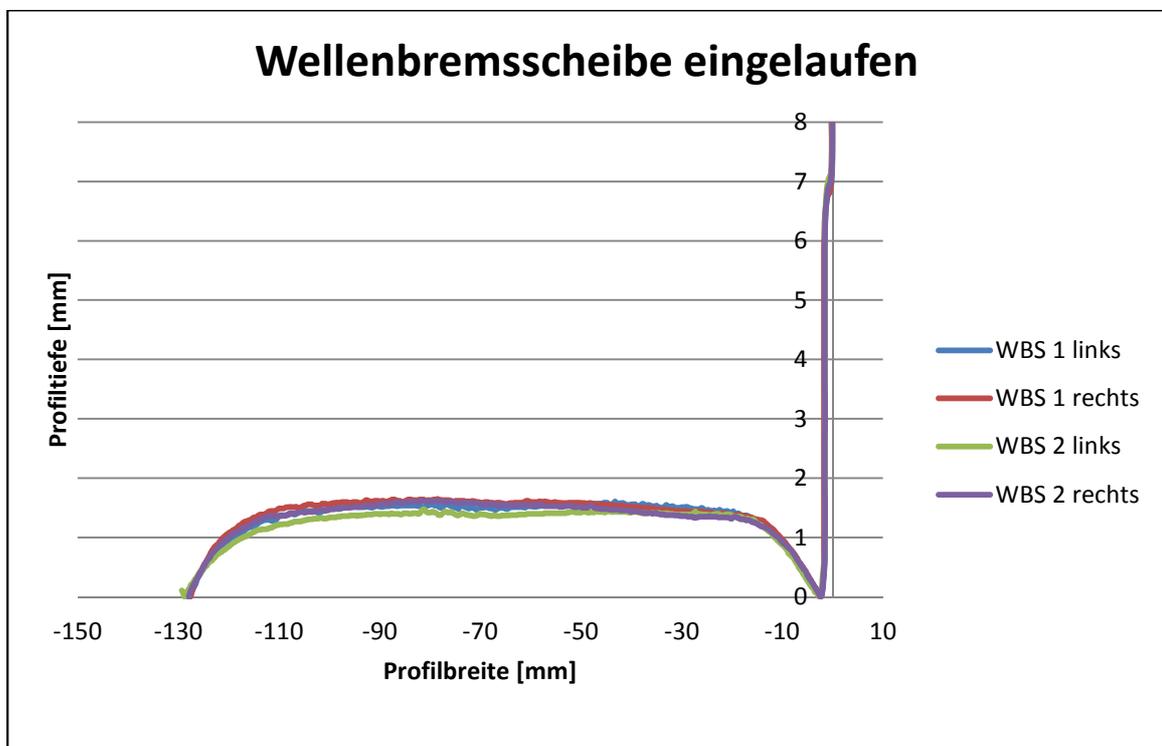
Tabelle 14 Profil Wellenbremsscheibe mit Hohllauf

Das Profil der eingelaufenen Wellenbremsscheiben zeigt eine zentrale und gleichmäßige Hohlaufbildung in der Reibfläche (Tabelle 14).

Die in Tabelle 14 und Tabelle 15 gezeigten Verschleißbilder werden als gegeben angenommen. Die zulässige Hohllaufgrenze beträgt derzeit im Betrieb 2,5 mm. Bei Erreichen dieses Wertes ist eine Reprofilierung des Bremsscheibenprofils erforderlich. Unter Reprofilierung versteht man das Plandrehen des Bremsscheibenprofils auf einer Unterflurdrehbank. Die Hohllaufgrenze ist vom Fahrzeug- bzw. Bremsscheibenhersteller vorgegeben.

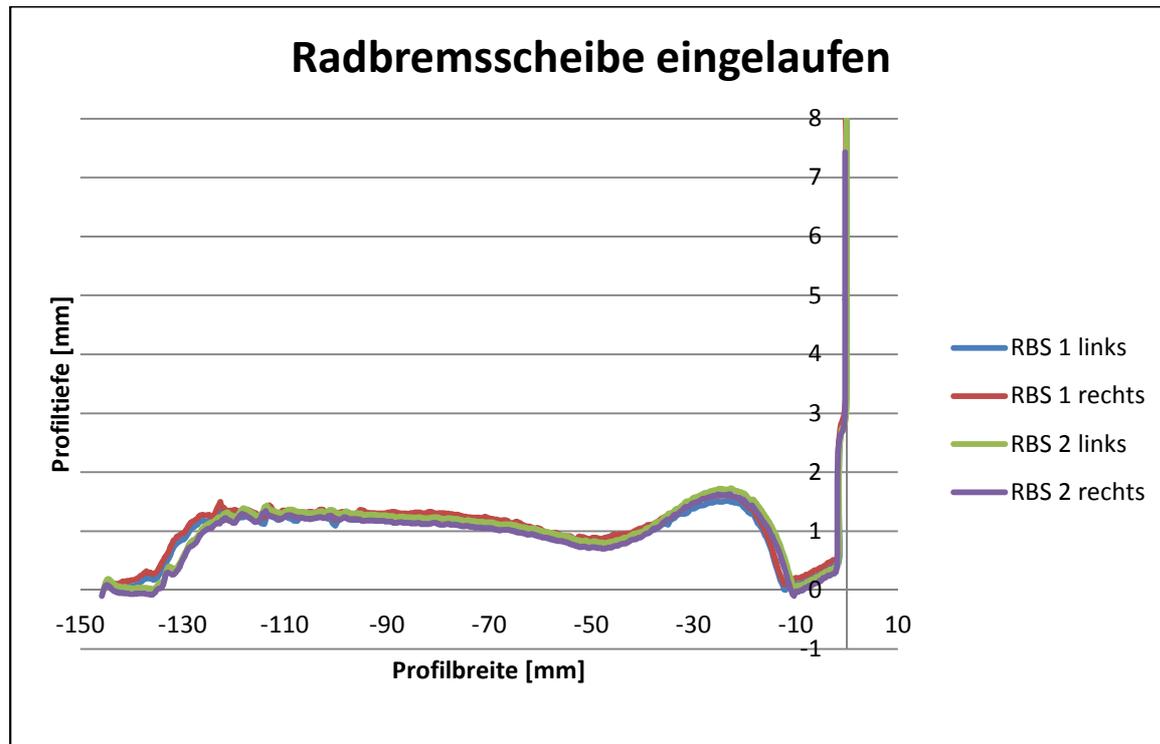
Tabelle 15 Profil Radbremsscheibe mit Hohllauf

Um die Verschleißprofile diskutieren zu können, sind in Tabelle 14 und in Tabelle 15 jene von eingelaufenen Wellenbremsscheiben und Radbremsscheiben dargestellt.

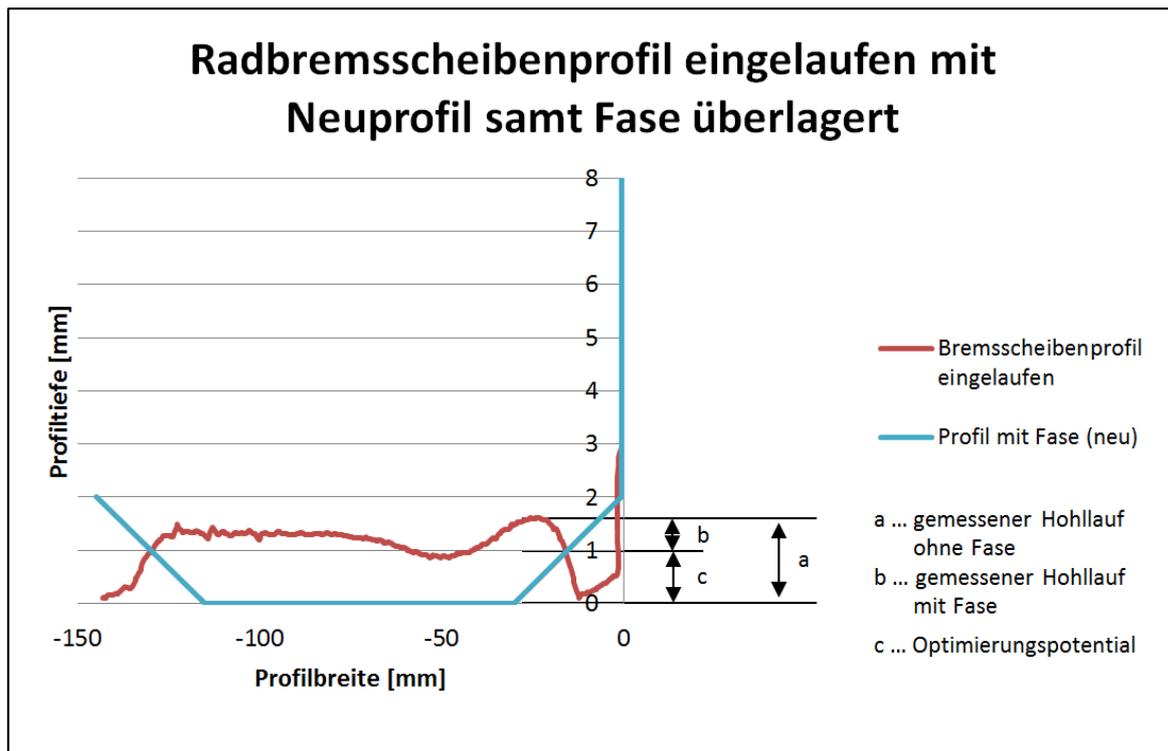
Tabelle 16 Darstellung einer Fase am Profil

Um die Hohllaufbildung zu verzögern, ist auch der Einsatz einer Fase am Profil zu prüfen. Dieser künstliche „negative Hohllauf“ soll die Hohllaufbildung hinauszögern. Dadurch kann der vorgegebene Grenzwert später erreicht werden.

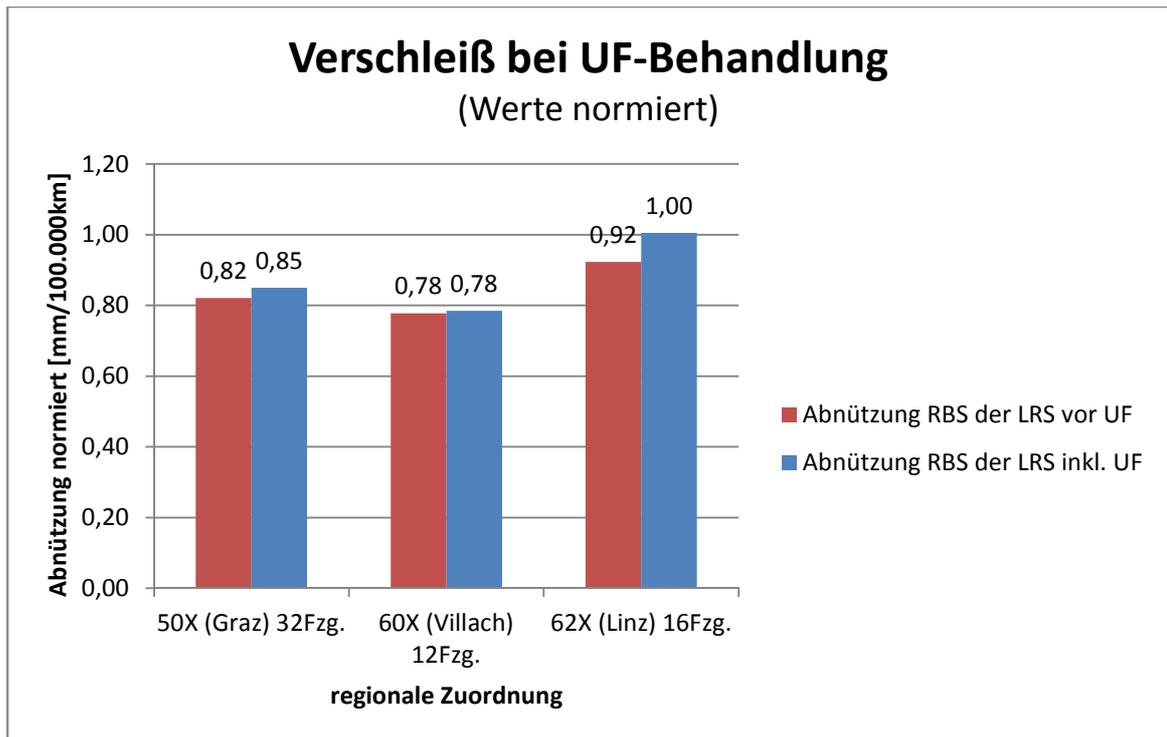
Tabelle 17 Abnutzung vor und nach der UF-Behandlung (Werte normiert)

Tabelle 17 zeigt, dass unabhängig von der Stationierung des Fahrzeuges eine UF-Behandlung der Bremsscheibe deren Lebensdauer mindern kann. In der Region Linz ist dieser Verschleiß besonders hoch (0,92 gegenüber 1,00), in der Region Villach hingegen fast unmerklich (0,78 gegenüber 0,78).

Diese Auswertung bestätigt, dass ein Bereinigen des Hohllaufes (Plandrehen des Reibringes) Verschleißvorrat vernichtet bzw. ein Einsparpotential birgt.

Die Ergebnisse aus Tabelle 17 könnten in der noch geringen Datenanzahl begründet sein. Die zu vergleichende Anzahl bereits überdrehter Bremsscheiben belief sich auf 154 Datensätze. Daher sind Ungenauigkeiten nicht auszuschließen. Mit zunehmender Zeit können weitere Auswertungen hinsichtlich des Mehrverschleißes bei einer UF-Behandlung zielführend sein.

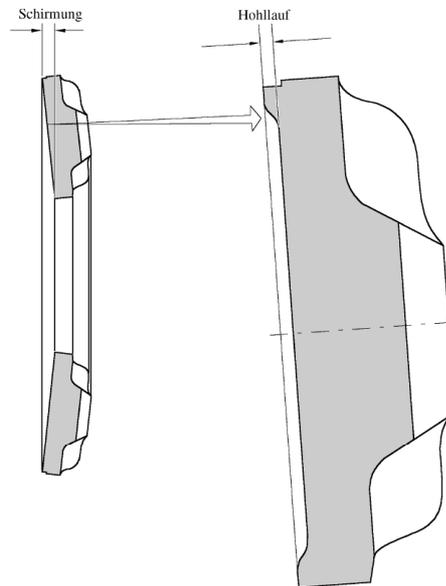
Abbildung 27 Darstellung des Begriffes „Schirmung“ [18]

Ein weiterer Grund für die Verringerung des Verschleißvorrates nach einer UF-Behandlung könnte in der „Schirmung“ der Radbremsscheiben liegen. Diese wölben sich im Betrieb durch die Wärmeausdehnung (Abbildung 27).

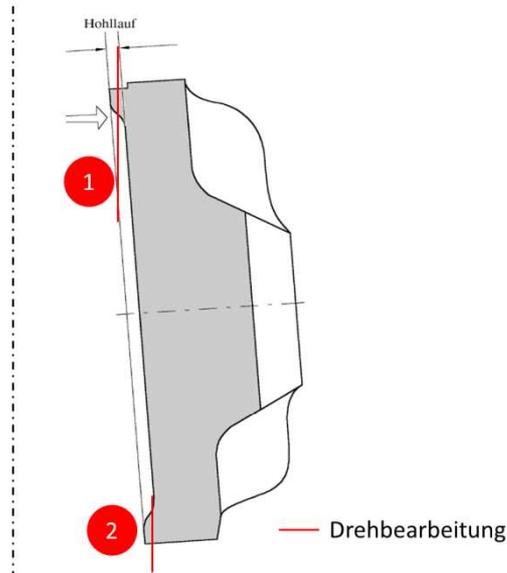
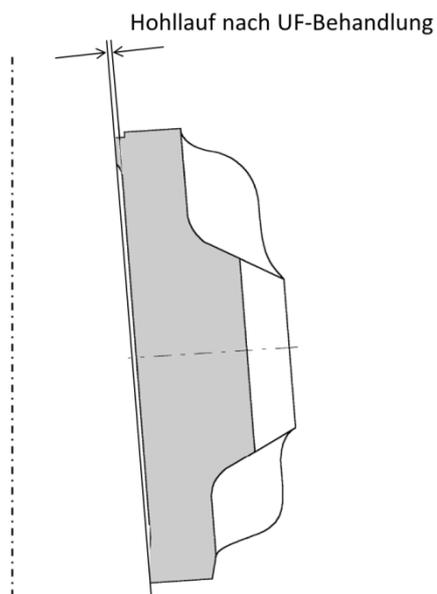
Abbildung 28 Darstellung der bearbeiteten Stellen

Da die Unterflurdrehbank, an der alle diese Fahrzeuge behandelt werden, nicht mit einer Schrägdrehvorrichtung ausgestattet werden kann, können die Profile der Bremsscheiben nicht in einem Schritt plangedreht werden. Mit dieser Technik können immer nur Teile des Profils bereinigt werden (Abbildung 28). Damit wird der Wert des Hohllaufes verringert. Bei dieser Behandlung bleibt ein kleiner Rest-Wert des Hohllaufes zurück (Abbildung 29).

Bei neuen UF-Maschinen ist darauf zu achten, dass diese mit einer Schrägdrehvorrichtung ausgestattet werden. Damit wäre ein zusätzlicher Verschleiß, durch die Schirmung der Radbremsscheibe, zu vermeiden.

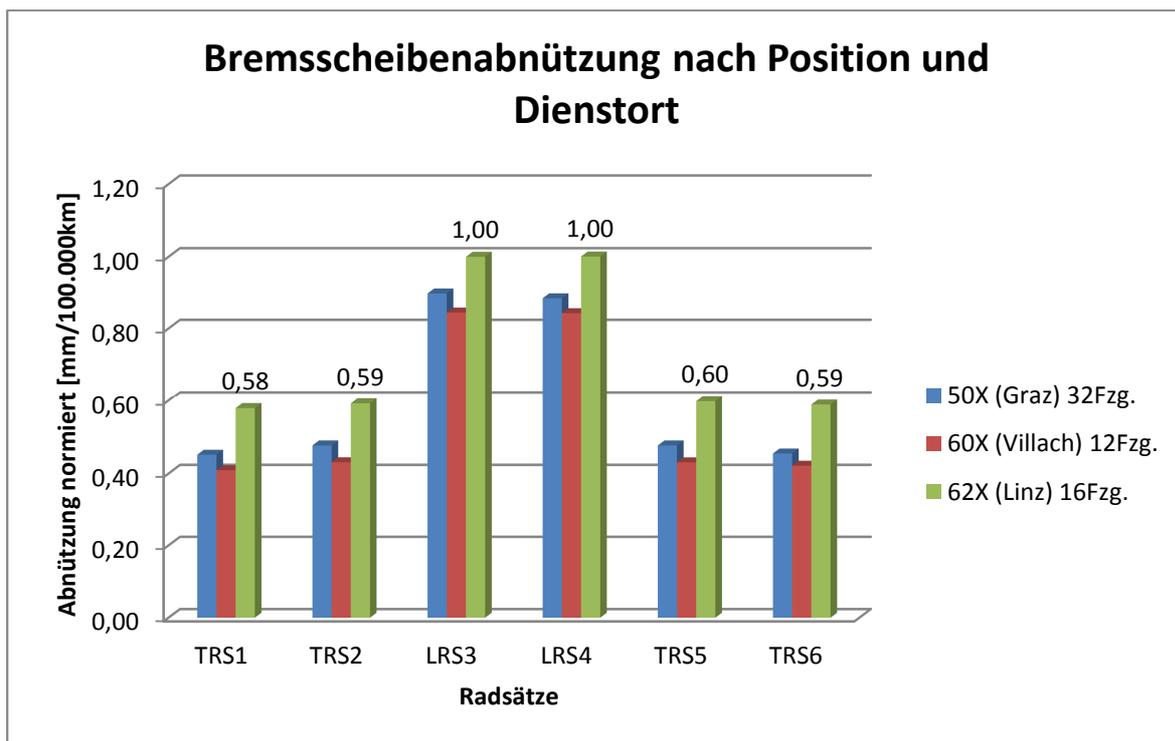
Tabelle 18 Bremscheibenabnutzung nach Position und Dienstort (Werte normiert)

Diese Auswertung legt nahe, dass Stahlguss für die Anwendung als Bremsscheibe nicht so verschleißbeständig zu sein scheint wie Grauguss. Jedoch sind für die Anwendung als Radbremsscheibe die höheren Werkstofffestigkeiten des Stahlgusses erforderlich.

Aus Tabelle 18 geht hervor, dass die Radbremsscheiben der Laufradsätze einer höheren Abnutzung unterliegen. Die vorliegenden Daten zeigen, dass die Wellenbremsscheiben der Triebradsätze die Radscheibenlebensdauer deutlich überschreiten. Mit deren Verschleißvorrat ist es möglich, mehr als zwei Radscheiben-Lebensdauern zu bewältigen.

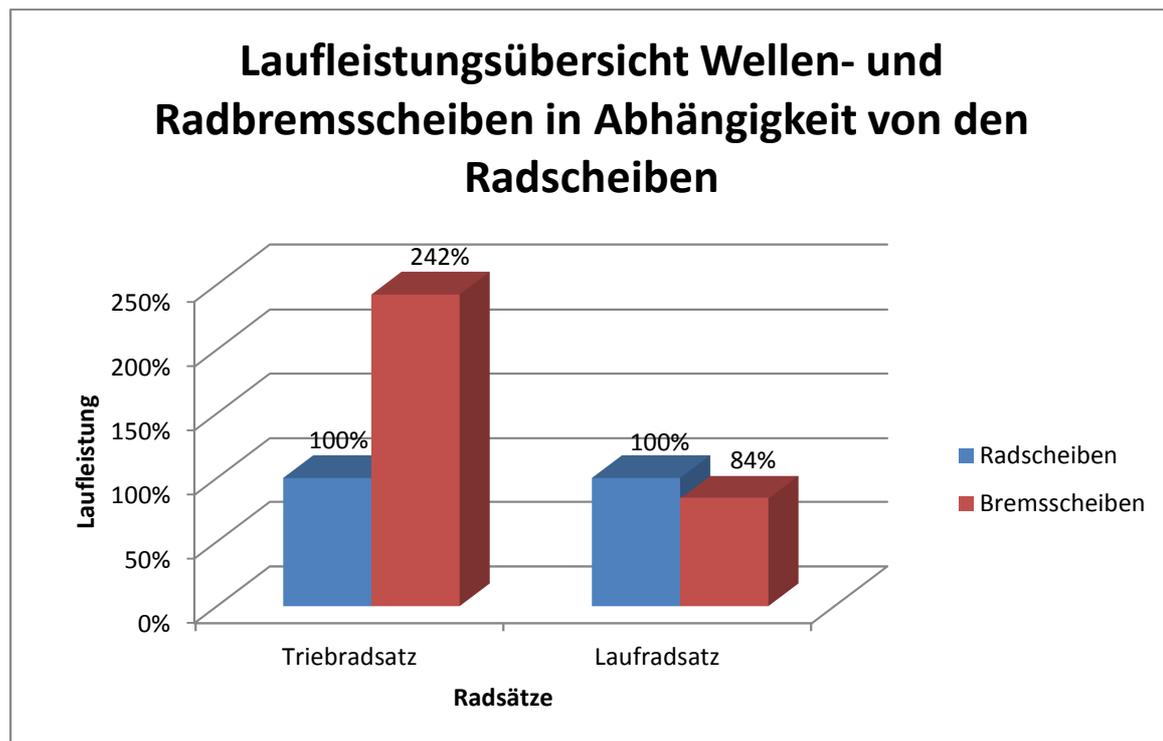
Tabelle 19 Bremsscheibenlaufleistung aus Radscheibensicht

Aus Tabelle 19 ist ersichtlich, dass die Wellenbremsscheiben der Triebradsätze über mehr als zwei Radscheiben-Lebensdauern eingesetzt werden können. Auch ist zu erkennen, dass im Allgemeinen die Radbremsscheiben der Laufradsätze vor den Radscheiben zu tauschen sind. Es bleiben 16 % des Verschleißvorrates der Radscheibe ungenützt.

Bei diesem Fahrzeug werden die Laufradsätze vorwiegend aufgrund abgenützter Bremsscheiben erneuert (Tabelle 18, Tabelle 19). Daher wäre hier eine erweiterte Verschleißreserve des Bremsscheiben-Verschleißvorrates von großem Nutzen und sollte gemeinsam mit dem Hersteller umgesetzt werden. Ist dies nicht möglich, ist mit alternativen Herstellern ein Freigabeverfahren anzudenken, um dieses Ziel erreichen zu können.

Die Radbremsscheiben der Laufradsätze zeigen hingegen eine höhere Abnutzung. Durch den geringeren Verschleißvorrat sind diese auch vorzeitig, noch vor Verschleiß der Radscheibe, auszutauschen (Tabelle 19).
