DIPLOMARBEIT

**Geografischer / Strecken-
technischer Bremsscheiben-
verschleiß der ÖBB Personen-
triebzugflotte Rh 5022
(Desiro)**

Fakultät Maschinenbau

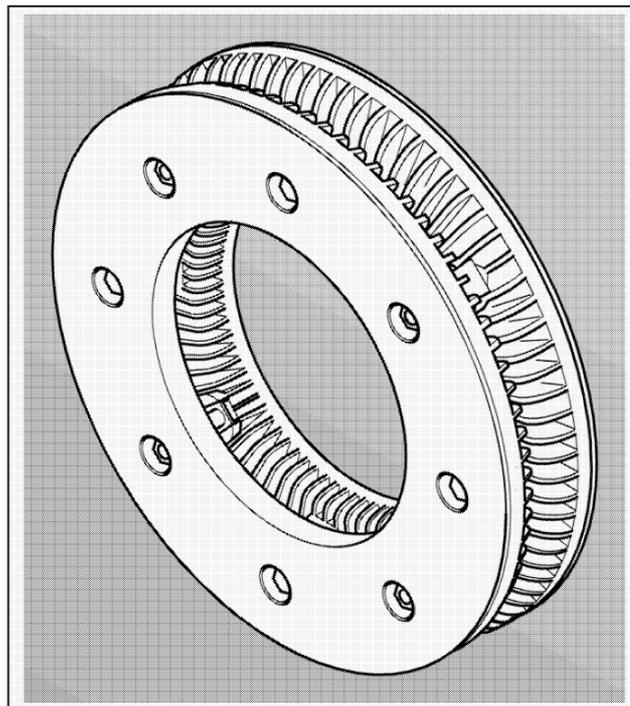
Abbildung 30 Mono-Radbremsscheiben (ungeteilt) [18]

Bremscheiben sind in der Standardausführung in einem Stück, als Ganzes gegossen (Abbildung 30). Die geteilte Ausführung besteht aus zumindest zwei Teilen, welche lösbar verbunden sind (Abbildung 31). Dies bedeutet neben der praktikablen Montagemöglichkeit jedoch einen Mehraufwand in der Fertigung. Dieser wird im Allgemeinen mit ca. 20 bis 25 % Mehrkosten abgegolten.

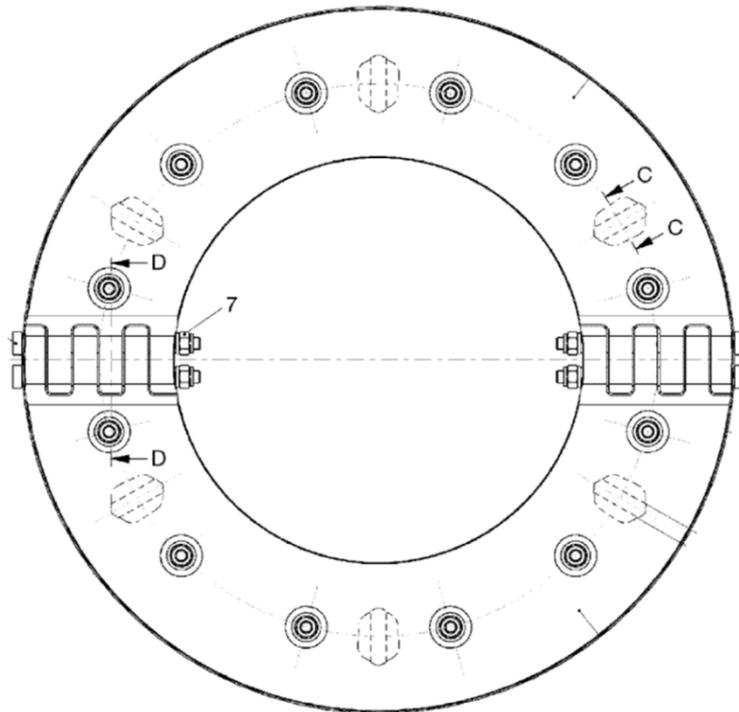
Abbildung 31 Geteilte Radbremsscheibe [19]

Der Tauschvorgang von Bremsscheibe und Radscheibe wird optimaler Weise zur gleichen Zeit durchgeführt. Geteilte Bremsscheiben machen nur dann einen Sinn, wenn der Radscheibentausch ungleich mit dem Zeitpunkt des Bremsscheibentausches ist. Durch die bei diesem Fahrzeug vorhandenen unterschiedlichen Tauschzeitpunkte, werden entweder die Verschleißreserven nicht ausgenutzt bzw. nach Tausch des einen Bauteils muss der andere kurz darauf getauscht werden. Daher können hier geteilte Bremsscheiben zielführend sein.
