O RISCO DE RAVINAMENTO: O EXEMPLO DAS RAVINAS DE SEIRÓS (NORTE DE PORTUGAL)

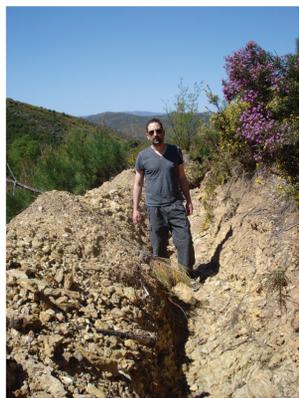
Fot. 1 - Aspeto do canal retangular (Foto tomada a 10 de abril de 2017).

O canal existente (fot. 1), construído pelo proprietário do campo agrícola, terá permitido a concentração da escorrência que, devido ao seu valor excecional, acabou por transbordar e, desta forma, desencadeou a formação da rede de ravinas (fot. 2). Entre as 20h e as 2h dos dias 14 e 15 de dezembro foram precipitados cerca de 15mm num período de tempo de uma hora (fig. 2). A precipitação ocorrida dias antes terá contribuído para um aumento significativo da saturação do solo, aumentando a capacidade de escorrência da bacia de drenagem. Com base nos registos pluviométricos obtidos para as estações meteorológicas vizinhas, de Boticas e Celorico de Basto, foram identificados três períodos de intensa precipitação. Um período com início em novembro, outro, mais curto e de menor intensidade entre os dias 21 e 23 de novembro, e um período de maior intensidade, e com valores acumulados de maior grandeza, entre os dias 7 e 9 de dezembro (fig. 3), num total a oscilar entre os 100 e os 150mm.

De acordo com o valor Q , e considerando um coeficiente de escoamento (C) de 0,82 (adimensional), para um cenário de precipitação de 15 mm por hora e uma área de drenagem de 4,9 ha, o escoamento gerado pela bacia (Q) é de $0,18 m^3/s$. Com base no modelo de drenagem do canal, a solução existente para a prevenção de ocorrências de ravinamento não foi suficiente (tabela II). Mantendo o declive atual de 0,1%, e para um episódio de chuva semelhante, a eficácia do canal depende do aumento da sua altura para 120 cm (mais 20 cm que os atuais) ou, com mais confiança, para 130 cm.

A construção de um canal de geometria retangular foi a medida que o proprietário adoptou como forma de controlo erosivo. No entanto, esta medida revelou-se ser insuficiente para drenar a água gerada por um episódio de chuva intensa e concentrada. As ravinas formadas contribuíram para a degradação do solo, impossibilitando a prática agrícola por um período de um ano. Com base nos resultados obtidos pela simulação apresentada, torna-se claro que, para episódios de precipitação semelhantes o canal não é eficaz. Como medida mitigadora, sugere-se adaptar o canal alterando a sua secção transversal. A altura mínima recomendada é de 120 cm.

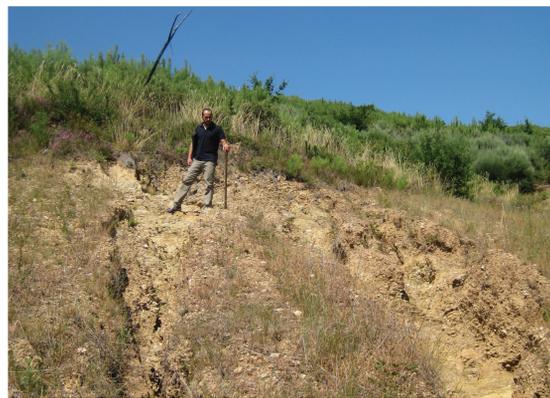
Fot. 2 - Aspecto das ravinas de Seirós, foto tomada em julho de 2016.

A caracterização da morfologia das ravinas é descrita pelas variáveis listadas na tabela I. A ravina mais extensa tem um comprimento aproximado de 22 metros e a da mais curta é da ordem de 6 metros. A largura média varia entre 0,4 e 1,7m e a relação largura/profundidade (RLP) oscila entre 0,8 e 3,2 (tabela I). Verifica-se uma correlação positiva e moderada entre a profundidade e o comprimento das ravinas ($r = 0,63$), entre o comprimento e a perda volumétrica do solo ($r = 0,60$) e entre o comprimento e o peso estimado de solo perdido ($r = 0,58$). A correlação entre a RLP e a perda volumétrica de solo é negativa e moderada ($r = -0,50$) tal como a correlação entre a RLP e o peso estimado do solo ($r = -0,60$). A profundidade das ravinas depende, em larga medida, da espessura do colúvio ($r = 0,64$). A densidade do colúvio varia entre $1,01g/cm^3$ e $1,60g/cm^3$, com aumento em profundidade na razão de $0,60g/cm^3/m$. A perda total de solo estimada é cerca de $284m^3$.

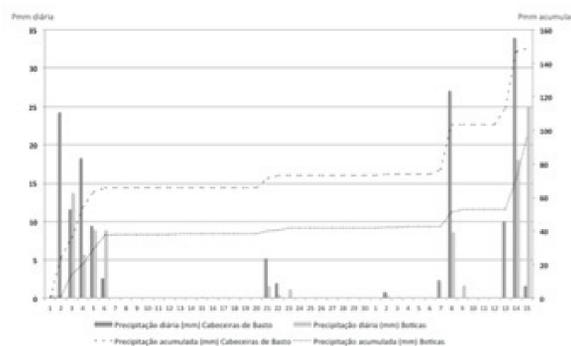
Fig. 3 - Valores diários e acumulados de precipitação para as estações de Boticas e Cabeceiras de Basto entre os dias 1 de novembro e 15 de dezembro. Fonte dos dados: IPMA e SNIRH.

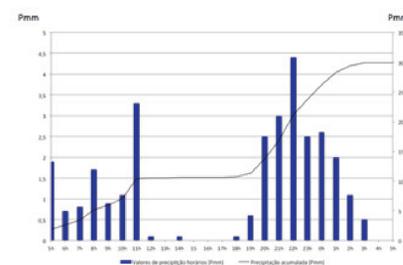
Fig. 2 - Precipitação acumulada e valores de precipitação horária entre as 5h do dia 14 e as 5h do dia 15 de dezembro (Fonte dos dados: SNIRH).
