**事業所における浸水被害を対象とした
リスク管理方策に関する研究**

2013 年 9 月

高西 春二

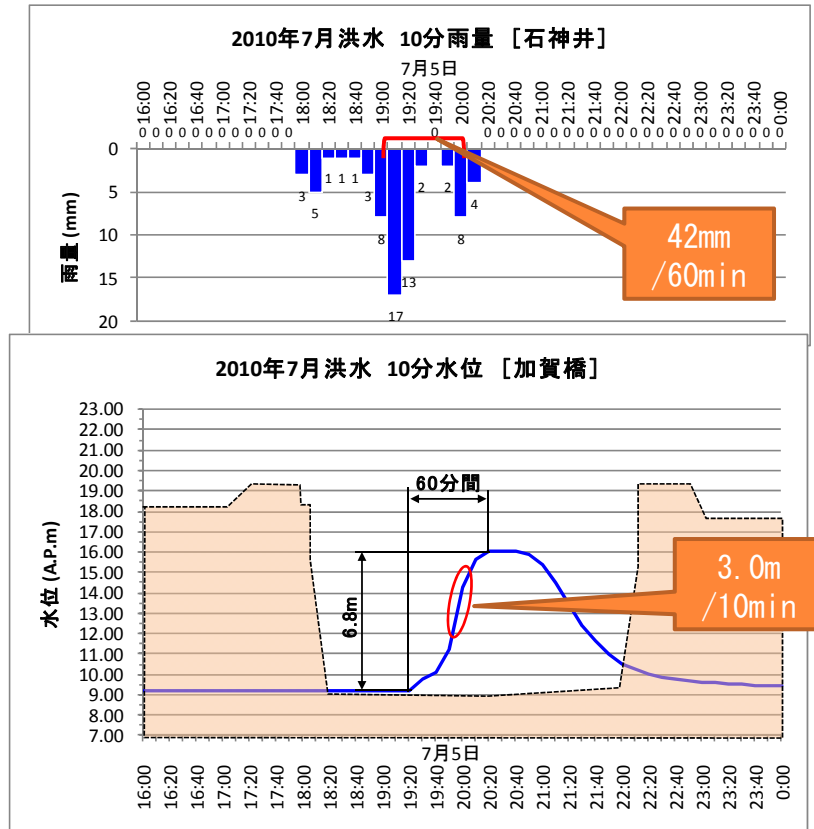
図 3-23 平成 22 年(2010 年)7 月洪水の雨量・水位

下流部に位置する板橋区雨量観測所で 114mm/hr を記録する局所的・短期的集中豪雨が発生した。これは 100年を超す確率の降雨であった⁵⁾。この豪雨は典型的な雷雨性豪雨であり、時間最大雨量は非常に強いものの、24時間雨量は 137mm と少ない。

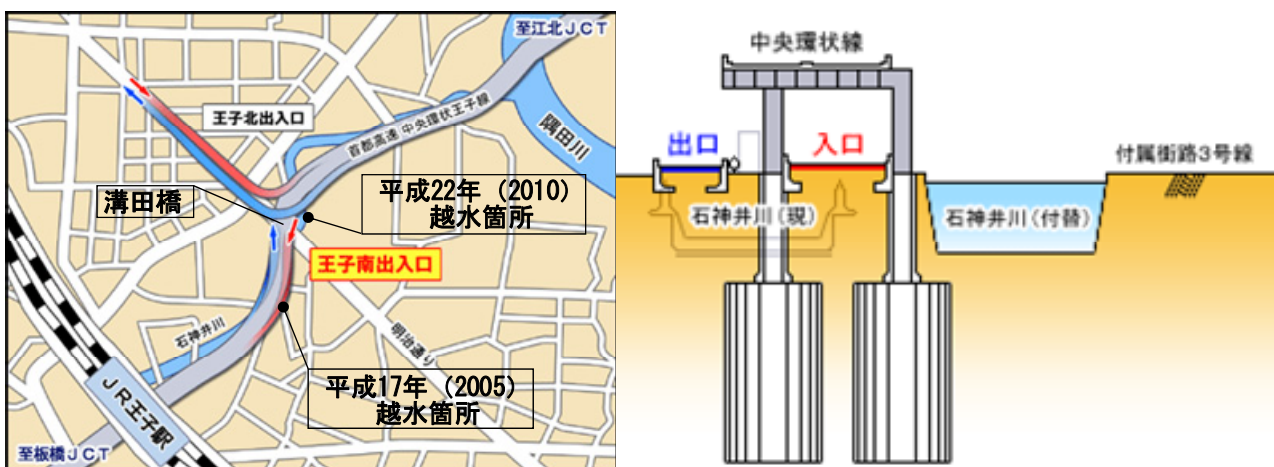
図 3-24 首都高速中央環状王子線 王子南出入口工事の概要

被害発生当時、首都高速(株)が石神井川を横架する首都高速中央環状王子線の王子南出入口の工事行っており、2005 年 9 月洪水では、この工事で設置していた仮設護岸が倒壊し、氾濫被害が発生している (図 3-25, 図 3-26 参照)。この洪水では、首都高速(株)から地域住民へ賠償金が支払われた。

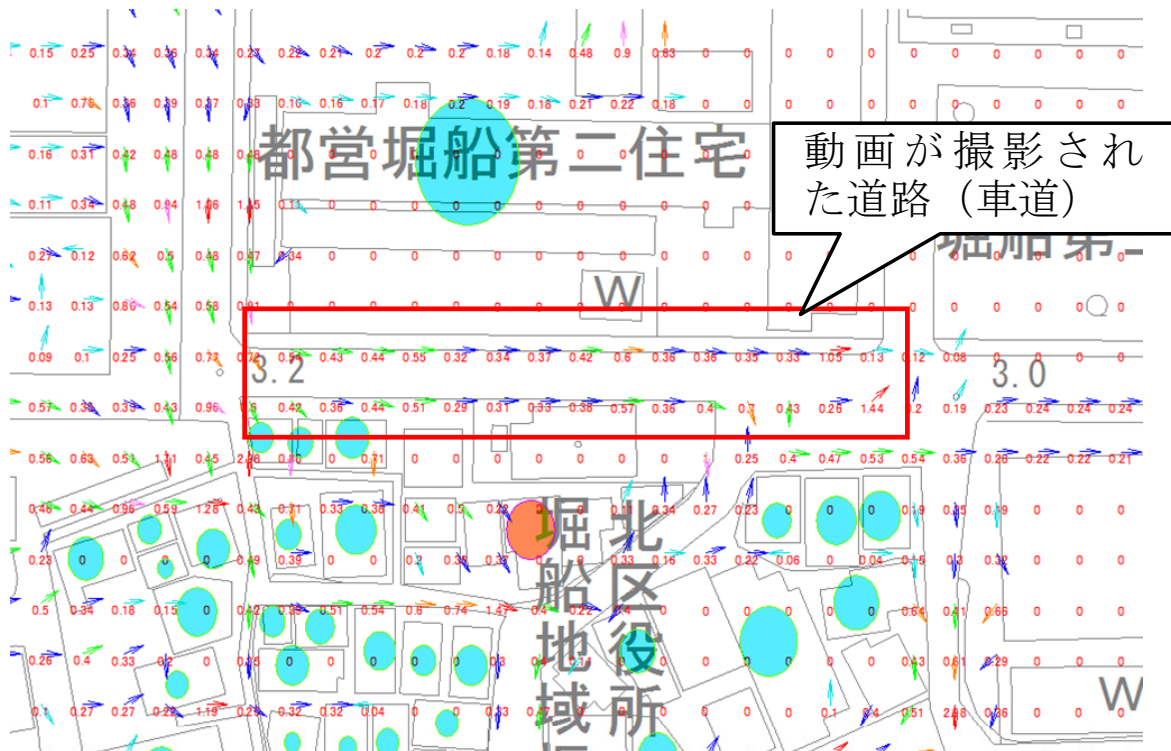
図 3-34 平成 22 年(2010 年)7 月洪水 想定最大流速図

次に、前述の動画(図3-31)が撮影された道路(車道)の流速について検証した。この道路上の計算最大流速は約0.5m/sである(図3-34参照)。一方、動画から計測した流速は約1.0m/sである。

この差異の原因は複数存在すると考えられ、その一つに氾濫原の粗度係数があると考えられる。今回準拠した『氾濫シミュレーション・マニュアル』によると、氾濫原粗度係数は標準値が建物・農地：0.060，道路：0.047，その他：0.050 となっており、それぞれの面積比率や建物占有率・水深によって算定することとなっている。この動画撮影位置の道路のように、土地利用種別が道路のみで、かつ、建物占有率がゼロである場合、粗度係数は水深の変化に関わらず 0.045 となる。『氾濫シミュレーション・マニュアル』に記載されたこの土地利用別の粗度係数は、メッシュサイズが 250m 程度の比較的大きな格子を用いることを前提に定められた数値であるため、比較的大きな粗度係数となっているものと考えられる。自然河床の河道の粗度で 0.035 程度、三面張り河道の粗度で 0.025 程度であることを考えると、格子全体が道路のみである場合に 0.045 という粗度係数は過大であると考えられる。もう一つの原因として、映像のひずみが十分に補正できていないことが挙げられる。この動画は定点カメラで撮影されたものではなく、撮影方向が常に変化していることもあり、流速を正確に算定できていない可能性がある。

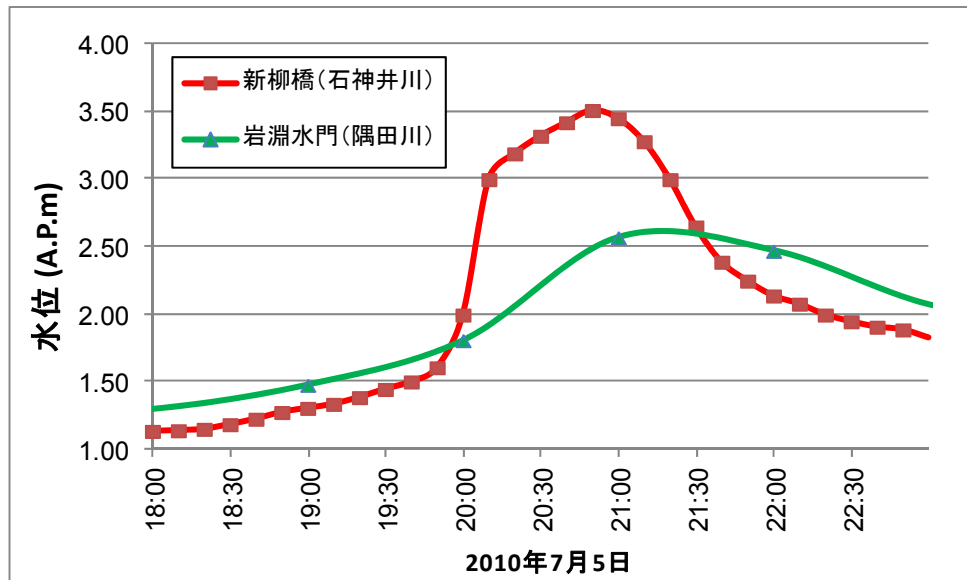
図 3-38 石神井川と隅田川の水位波形

本稿で対象とした平成 22 年(2010 年)7 月の堀船水害では、幸いにも死者は出ていないが、10 分間で 3.0m の水位上昇が発生していることから、石神井川は非常に危険な流出特性を持つ河川であると言える。

地元住民らは、平成 22 年(2010 年)7 月の浸水被害は首都高の工事が原因であると主張しているが、石神井川の合流先である隅田川の水位の影響も無視できない。図 3-38 に示すように平成 22 年(2010 年)7 月洪水時には、石神井川の水位（[新柳橋]：越水地点より約 0.4km 下流）は、自己流ピークと隅田川（[岩淵水門]：石神井川合流点から約 6km 上流）のピーク水位がほぼ重なった（21:00 ごろ）ことも越水の一因である。降雨分布によっては、石神井川の流量ピークと隅田川の水位ピークが重なり、隅田川の背水によって石神井川下流部の水位は大きく上昇する可能性がある。なお、首都高の工事終了後における氾濫の危険性については、今後検討する余地がある。

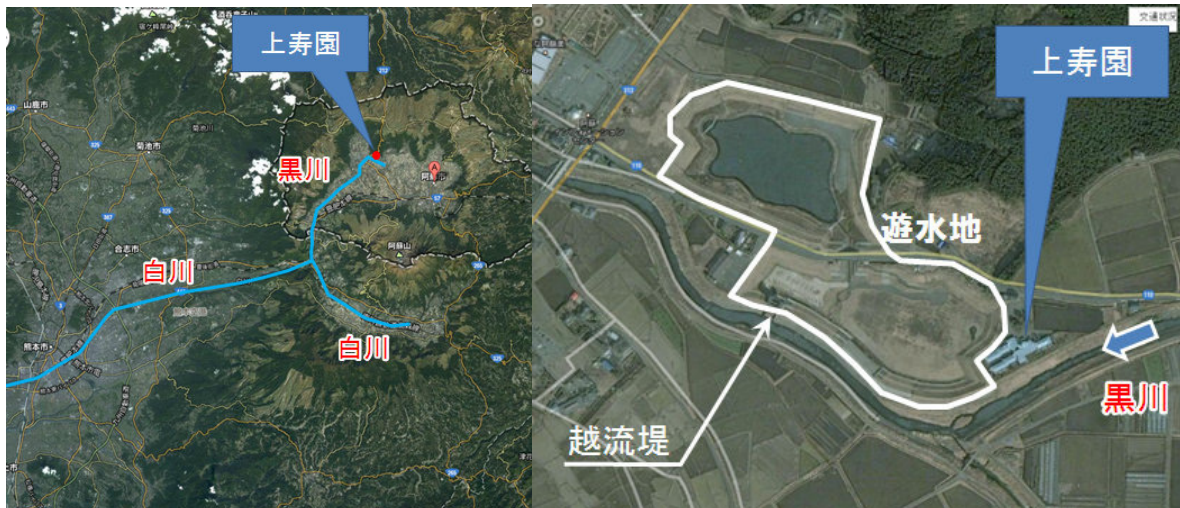
図 3-41 内牧遊水地（1）

平成2年（1990年）に阿蘇市で発生した水害を機に、熊本県は図3-41に示すような遊水地の整備を進めていた。今回の豪雨では、遊水地からの溢水は確認されず、その効果が発現された（図3-42）が、遊水地背後を流れる水路が詰まり、ここからの越水（図3-42）によって周辺が浸水した。これにより遊水地に隣接する養護老人ホーム（上寿園）も大きな被害に見舞われた（図3-43）。同施設は市営であるため、従業員はすべて阿蘇市職員である。平日（日中）が9名、夜間及び土日（終日）は2名の勤務体制で入居者44名（特別養護老人ホームではないため、寝たきり入居者はいない。入居者の年齢は65～97歳）の養護に当たっている。深夜から早朝にかけての発災だったため、当直2名で対応にあたった。施設は平屋構造のために垂直避難もままならず、入居者達は足を濡らしながら5、6時間も救助を待たねばならなかった。

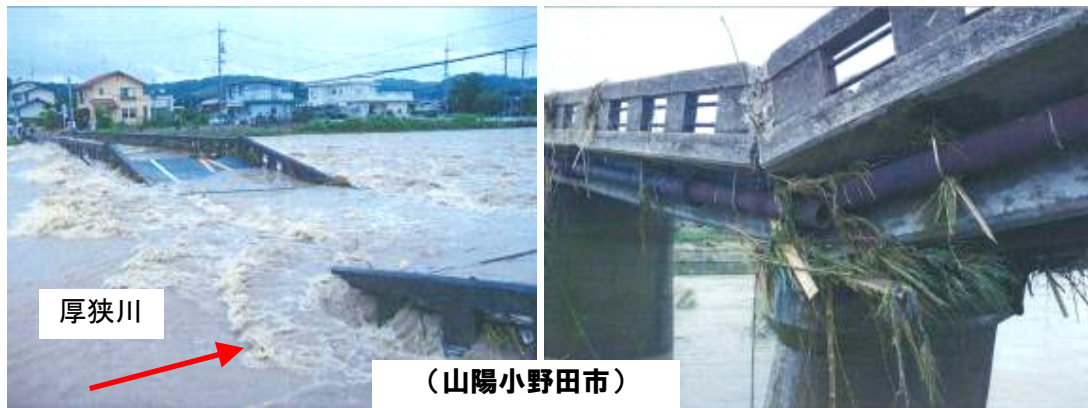
図 4-3 洪水により送水管が破断した状況

厚狭川（あさがわ）においては最大時間雨量77.5mmを記録し、厚狭大橋地点で氾濫危険水位を大きく（約1m）超過し、氾濫が生じた（図4-3）ことにより、山陽小野田市だけで床上浸水600戸、床下浸水240戸の被害が生じた。

山陽小野田市では、7月15日8:30ごろ、鴨庄（かものしょう）浄水場に最も近接する厚狭川にかかる新橋が冠水した。堤防を越流した水は浄水場内に流入し、9:25に浄水場が冠水した（図4-10）。浄水場の受電を停止し、山陽地区（旧山陽町）全域（約9,000世帯）が断水となった。厚狭川の水流は勢いを増し、主要送水管ごと新橋を破断した（図4-3）。送水ポンプ室の受電盤・制御盤は0.6m冠水し、ポンプ8台が冠水し

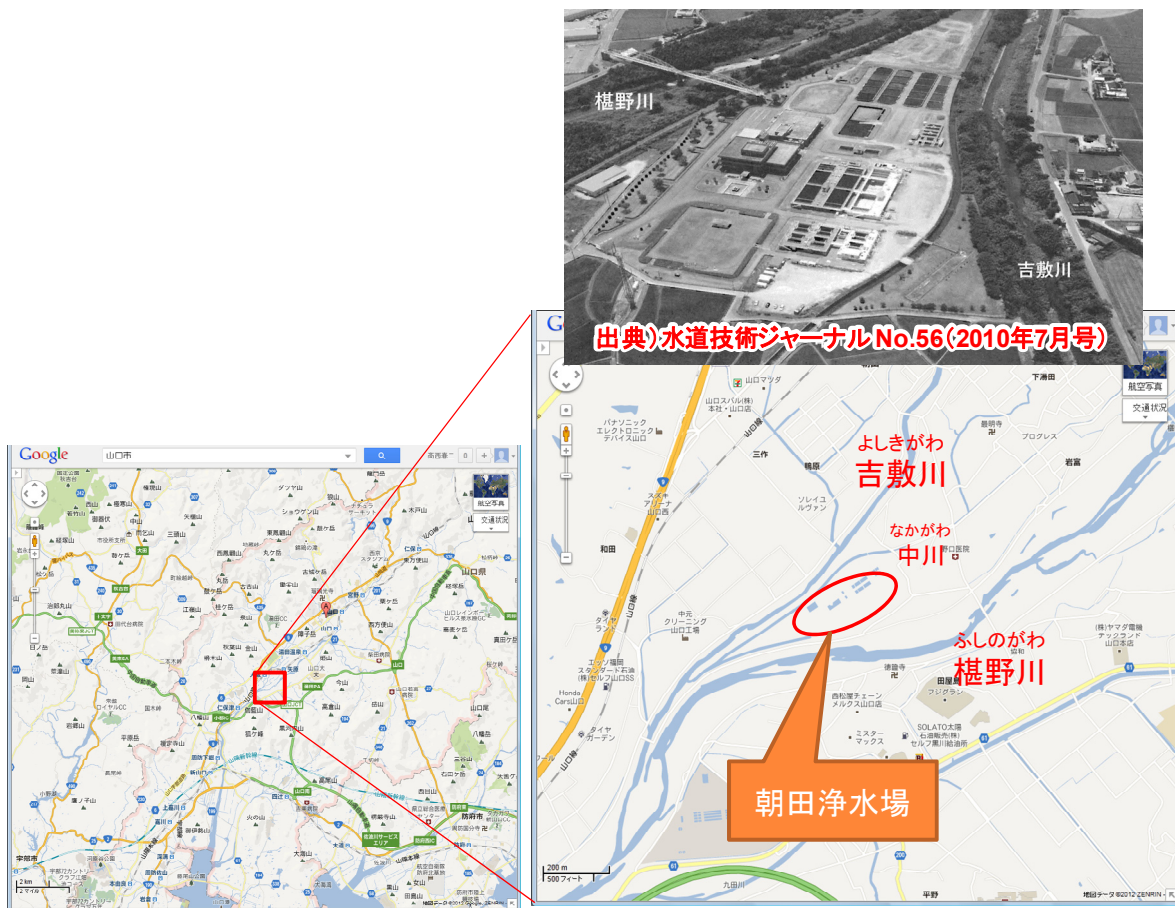
図 4-6 朝田浄水場（山口市）の立地条件

山口市の朝田浄水場は、榎野川とその支川である吉敷川（よしきがわ）、排水路である中川の合流点に位置する。7月21日の明け方から豪雨となり、朝田浄水場では浸水の危険があったため各施設の入り口に土のうや止水板を設置するなどの浸水防止策を講じていたが、7月21日の12:40には榎野川右岸堤防から越流氾濫し、濁流は朝田浄水場内に流入した。濁水は土のうを越えて建物内に侵入し、地階と1階電気室にも流入したため、電気設備の被害抑制と感電事故防止のために高圧受電を停止した。機械類は完全に使用不能となり、浄水池も浸水した（図4-7）³⁾。これにより35,377戸が断水した。

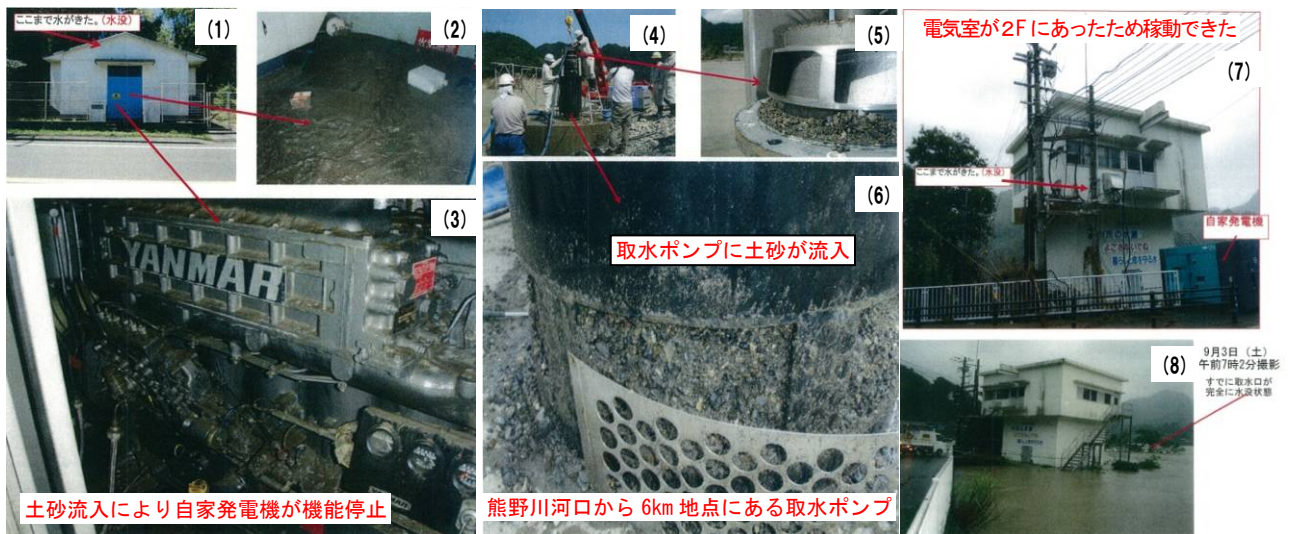
図 4-16 熊野川に面した取水施設の被災状況（新宮市）

新宮市は、熊野川からポンプで取水している。3台のポンプのうち1台は正常だったが2台が土砂流入により停止した(図4-16(4)~(6))。正常な1台を応急給水に使用した。
