1971年8月台風第23号による鷺敷地区の浸水被害にみる防災情報に関する考察

徳永 雅彦¹ 中野 晋²

¹徳島県県土整備部（徳島大学大学院博士後期課程） ²徳島大学大学院理工学研究部

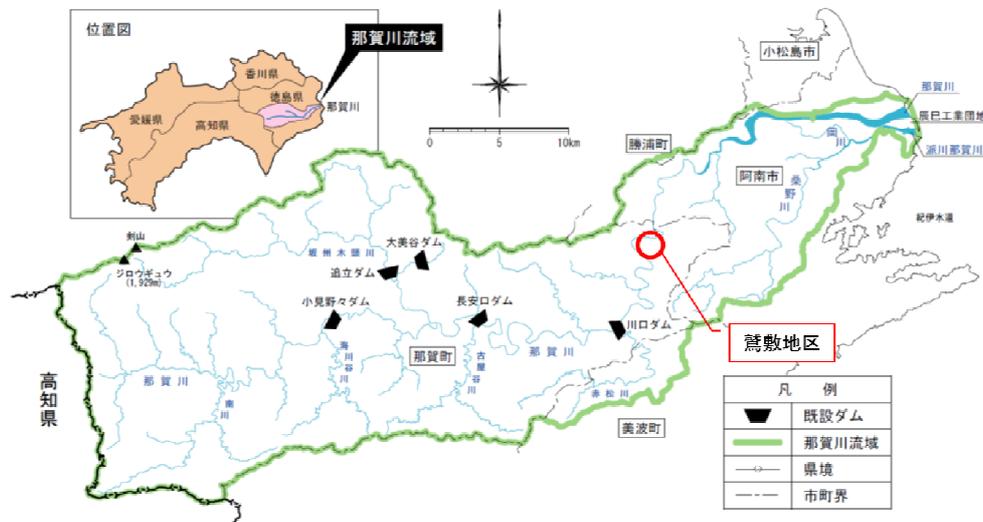
図-1 那賀川流域図

対象地域的那賀町鷺敷地区は図-1のとおり、一級河川那賀川の河口から約28.3km付近に位置している。この那賀川は剣山山系ジロウギユウに端を発し、徳島県と高知県の県境山地の東麓に沿って南下した後東に流れ坂州木頭川などのいくつかの支川を合わせて紀伊水道に注ぐ幹線流路延長約125km、流域面積約874km²の河川である。その流域は四国の南東斜面に位置しており山地が約92%であり、降雨量も多く、古くからその気象的、地理的特性を活かした林業が盛んな地域である²⁾。また、那賀川水系内にはいくつかのダムが設置されているものの洪水調節機能を有するものは河口から約65km上流の長安口ダム1基である。また、那賀川の中流にある日野谷発電所で発電した水を逆調整するための利水ダムとして川口ダムが整備されている。

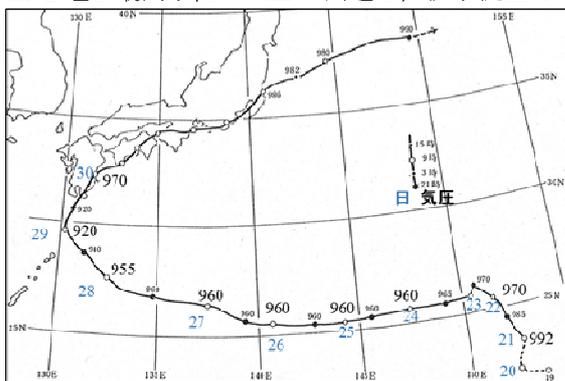
図-2 台風経路図⁴⁾

1971年8月の台風第23号は図-2のとおり⁴⁾、同年8月20日に南鳥島南海上で発生した熱帯低気圧は、21日9時に台風となり、ゆっくりした速度で西北西へ進み、28日9時鹿児島県の南南東海約450kmの海上に達し、急速に発達しながら北西に進んだ。29日6時には鹿児島県の南方約250kmの海上に達し、この頃からゆっくりと北上し、九州に接近するに従って急速に発達した。台風の最盛期は29日18時で台風の中心気圧は915hp、中心付近の最大風速は50m/s、暴風半径は300km、強風半径は500kmであった。29日23時30分頃には鹿児島県大隅半島の佐多岬に上陸し北東に進み、30日9時過ぎに日向灘に抜け、30日20時頃に高知県南国市に再上陸し、北東に進み徳島県の中心部を通り、31日0時ごろ香川県東部の海上に抜けた⁵⁾。その後、紀伊半島、東海地方、関東南部と進み、31日21時ごろ鹿島灘に抜けた。

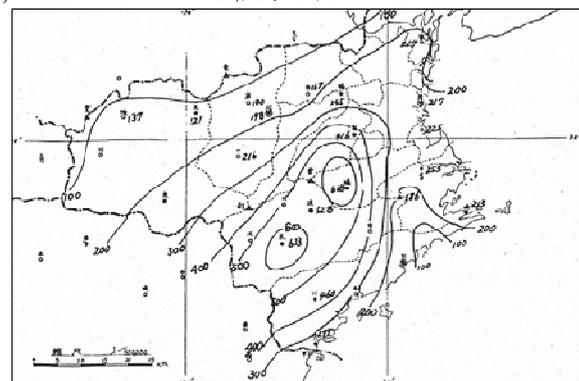
図-3 等雨量線図⁶⁾

那賀川流域の降雨の状況については、29日午後には雨が降り始め、30日昼前から夕方にかけて強雨となったが、夜半前には小降りとなり31日の朝には雨は上がった。総雨量は図-3のとおり⁶⁾、那賀川中流域から上流域では300～600ミリであった。雨量局別に総雨量を見ると気象庁の木頭では633ミリ、旧建設省の北川雨量局では615ミリ、延野雨量局では326ミリ、徳島県の長安口ダムでは490.5ミリであった。

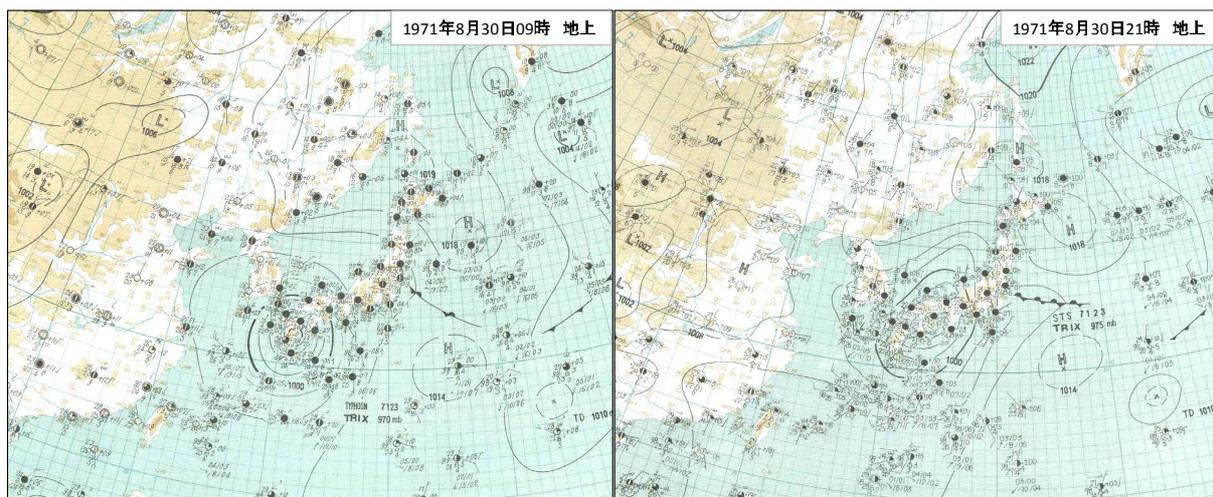
図-4 1971年8月30日09時と21時の地上天気図⁷⁾

那賀川流域で大雨となった8月30日の9時と21時の天気図⁷⁾は図-4のとおりである。

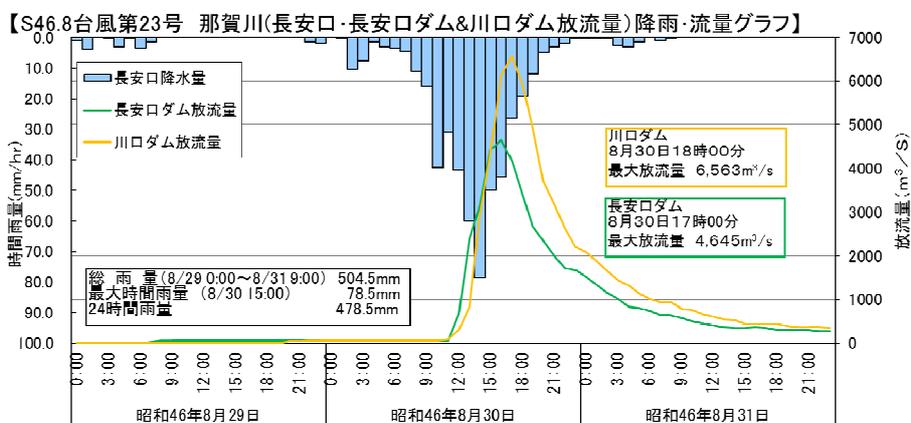
図-5 長安口雨量と長安ロダム・川口ダム放流量 (1971年8月29~31日)

長安口の降雨量及び長安口ダムと川口ダムの放流量は図-5のとおりである。長安口では8月30日13時から16時の間は時間雨量50ミリを超える非常に激しい雨が3時間程続き、15時には最大時間雨量78.5ミリを記録した。長安口ダムでは12時30分に放流を開始し、12時40分には流入量が2,000m³/sを超え、13時10分には放流量が流入量と等しくなり以後自由放流となった。15時に過放流を始め、時間平均放流量のピークは17時で6,465m³/sであった。その時の流入量は4,389m³/sであった。その後、流入量の低下に合わせて放流量も低下し、21時50分には流入量が放流量以下となった。また、川口ダムの放流量のピークは17時から18時で6,563m³/s、流入量は6,572m³/sであった⁸⁾。なお、当時の長安口ダムの操作記録によると15時40分から15時50分に最大流入量4,607m³/s、15時30分から16時10分の間に最大放流量4,781m³/sが記録されている。川口ダムでは17時00分から17時15分の間に最大流入量6,710m³/s、最大放流量6,675m³/sが記録されている⁹⁾。

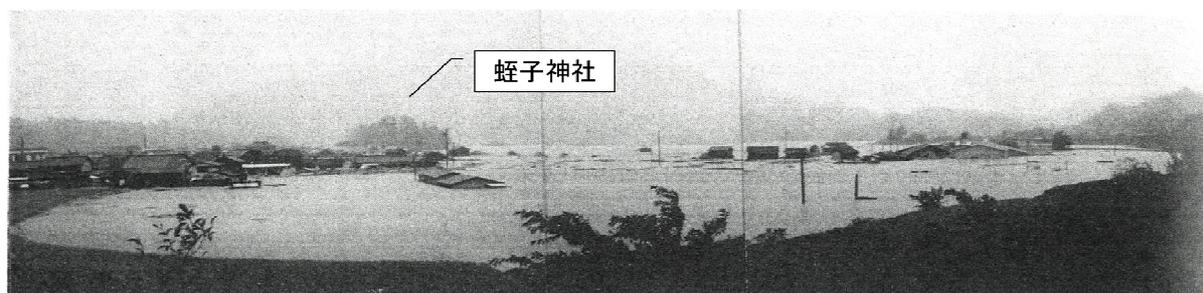
図-6 1971年8月30日 鷺敷地区浸水状況 (筆者加筆)³⁾

1971年8月30日午後、那賀川中流域では60mm以上の強雨が3時間以上続き、長安ロダムの放流と相まって鷺敷地区で甚大な水害が発生した。鷺敷町史によると30日15時頃から那賀川本川の水位が上昇し、16時頃には支川中山川との合流点付近一帯で浸水が始まり、16時30分には国道195号小川橋が浸水し救援活動が開始された。17時には東町の四つ辻が浸水し、18時20分には最高水位に到達し、鷺敷警察署の前庭まで浸水した。特に、東町では製材所の木材が流出しその木材の間を縫って船で救出される人など、相当混乱した状態だった。その後、急激に水位が低下して20時30分には小川橋が再び現れるまで水位が低下した。この水害による鷺敷地区での住家の浸水被害は床上浸水92戸、床下浸水36戸。非住家では全壊1棟、半壊1棟、浸水被害が12棟であった。また、「夕方までまだ明るかったために人身事故が少なかったが、もし夜間のしかも停電した暗闇であればと思うと身ぶるいがした。」と記載されている³⁾。図-6は鷺敷地区の浸水状況の写真である。この浸水被害により31日午後4時には災害救助法が発動されている。

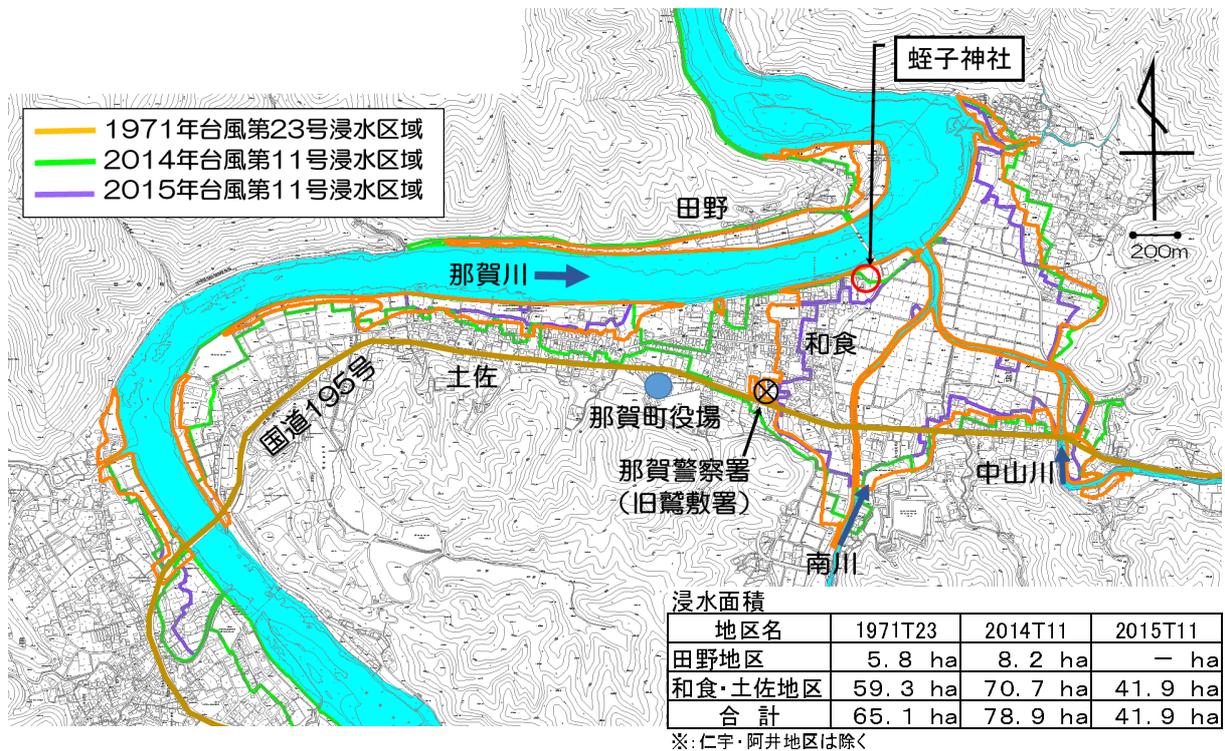
図-7 鷺敷地区浸水範囲

浸水範囲については1971年の浸水範囲¹⁰⁾と2014年、2015年の浸水範囲¹¹⁾とを比較すると図-7のとおりになる。1971年と2014、2015年では地形や河道の状況が形は変わっているため単純に比較できないが、1971年の浸水被害は古庄水位観測局で戦後最大流量を記録した2014年の浸水面積より2割程度狭かったものの、2015年の浸水面積より1.5倍以上広い面積が浸水した被害であったことがわかる。

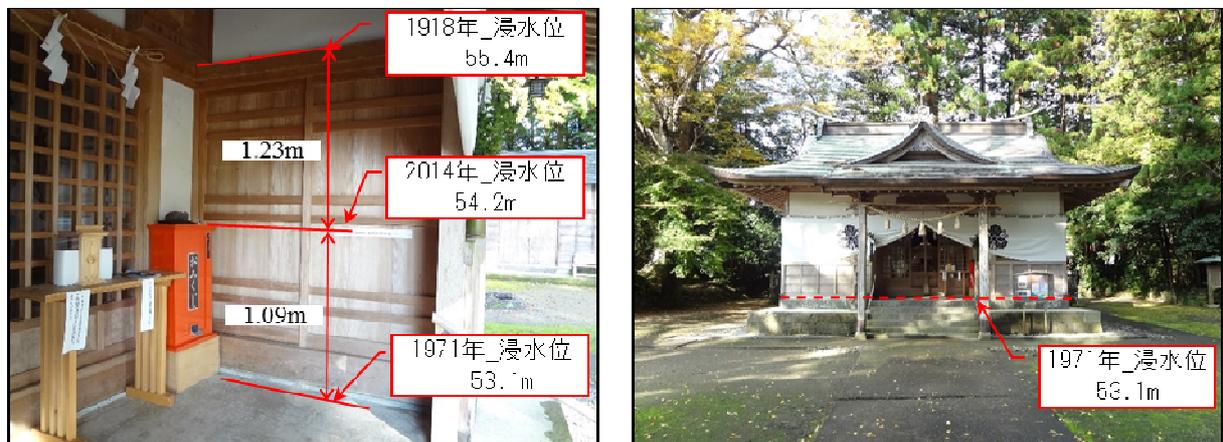
図-8 蛭子神社本殿

浸水位については、地元の蛭子神社の宮司によると1971年8月の台風第23号では蛭子神社の本殿の基礎である石積みの天端まで浸水したとのことであった。また、1892年「辰の水」の痕跡はわからないが、1918年「大正七年の大水」の出水では本殿の鴨居まで浸水し、2014年台風第11号では本殿の床上まで浸水したとのことであった。また、本殿の改築はしているが石積みや本殿の高さ等は1918年のものと変えていないとのことであった。宮司から聞き取った1918年、1971年及び2014年の浸水位を図-8に示す。1971年の浸水位は標高53.1mであった。なお、2014年の浸水位は1971年の浸水位より約1.1m高い標高54.2mであり、1918年の浸水位は2014年の浸水位よりもさらに約1.2m高い標高55.4m程度であった。
