自転車レーンにおける逆走警告装置の効果分析

AN ANALYSIS OF THE EFFECT OF ON-STREET WARNING DEVICE FOR WRONG WAY CYCLING ON BICYCLE LANE

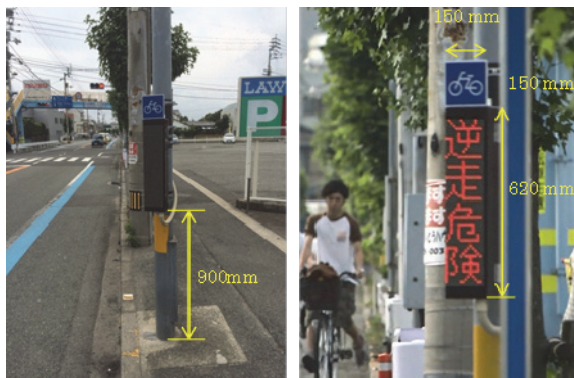
図-2 LED文字警告装置 (左: 非点灯 右: 点灯)

逆走自転車を検知するため、自転車交通量の常時自動観測用に開発されたフランスのエコカウンター社による自転車用カウンターZELTを用いた。自転車を検知するループコイルを2つ連続設置して方向別の自転車を検知できるようになっている。LEDの文字警告は幅150mm、高さ600mmの表示板にオレンジ色で「逆走危険」と表示している。表示板は自転車の目線高さより下になるよう、路面からの高さ900mmから1500mmとしている(図-2)。

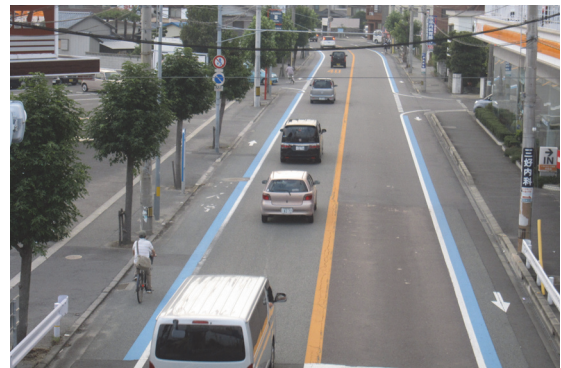
実験の対象は徳島市内の県道徳島鳴門線の中吉野2丁目交差点付近とした(写真-1)。この路線は、路肩(停車帯)が約1.7m幅あり、この部分を活用して2010年に自転車レーンとして徳島県が青色のカラー舗装(40cm幅)を施工している。自転車専用通行帯の交通規制は実施されていない。実施後2011年に計測された自転車交通量によると、この路線の南側レーンでの逆走は平均30%程度、ピーク時には80%以上に達していた(図-3)。

写真-1 実験対象道路

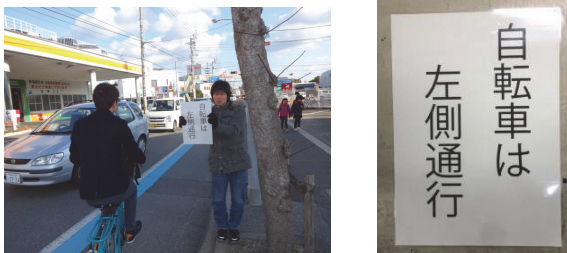
図-5 パネル立会警告の様子

図-4に示すように当該路線の交差点の西側約20mの地点にLED文字警告装置を設置し、その20m西に自転車の逆走感知センサを設置している。逆走する自転車にとっては交差点手前20mで逆走の警告を受けることになる。なお、実験は2014年の5月末に開始したが、当初の2週間ほど無線装置の不調などが生じたことから、これを試行期間として、6月13日から5週間継続してLED文字による自動警告を実施した。また、途中7月16、18日には、警告装置の西側（逆走自転車にとっては上流）において、図-5のように逆走自転車にパネルを立会者が見せるという警告実験を午前7～9時に実施している。

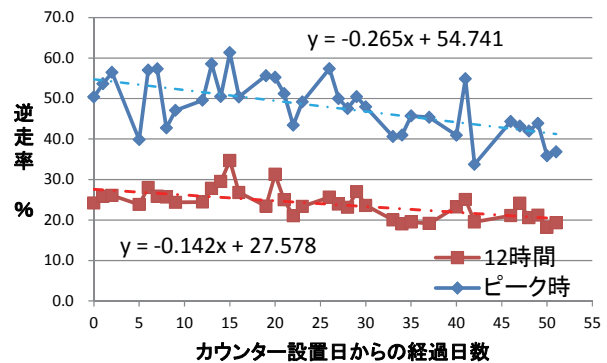
図-7 12時間・ピーク時逆走率の変化

通量をもとに、警告装置の稼働時間帯（7時～19時）と事前調査で逆走自転車の割合が高かった朝のピーク時間帯（7～9時）について、実験開始からの経過日数と逆走率の関係を示した結果を図-7に示す。また、経過日数と逆走率の関係を回帰分析した結果を表-1に示す。なお、土・日および上記の雨天・行事日を除いている。また、7月22日以後は時間帯別データが取得できていない。

2つの時間帯ともR値は高くないものの、F検定、t検定とも有意で、経過日数の影響は見られる結果となっている。これは、通勤通学で利用する自転車がほぼ固定されていることを考えると、警告の効果が浸透している可能性が示唆されるが、地方紙やNHKの地方ニュースなどで警告装置が取り上げられたことなども影響している可能性がある。なお、周辺の高校に対して、この時期に
