BEZPEČNOST PROVOZU NA ZASTÁVKÁCH MHD

TRAFFIC SAFETY AT PUBLIC TRANSPORT STOPS

Abstrakt

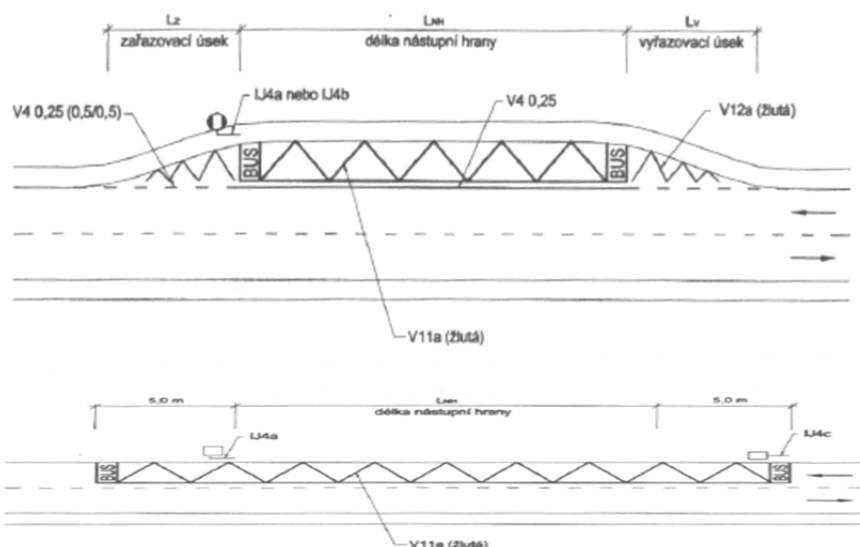
Obr. 1: Označení zastávky na zastávkovém zálivu a na jízdním pruhu Zdroj: ČSN 73 6425 – 1 [5]

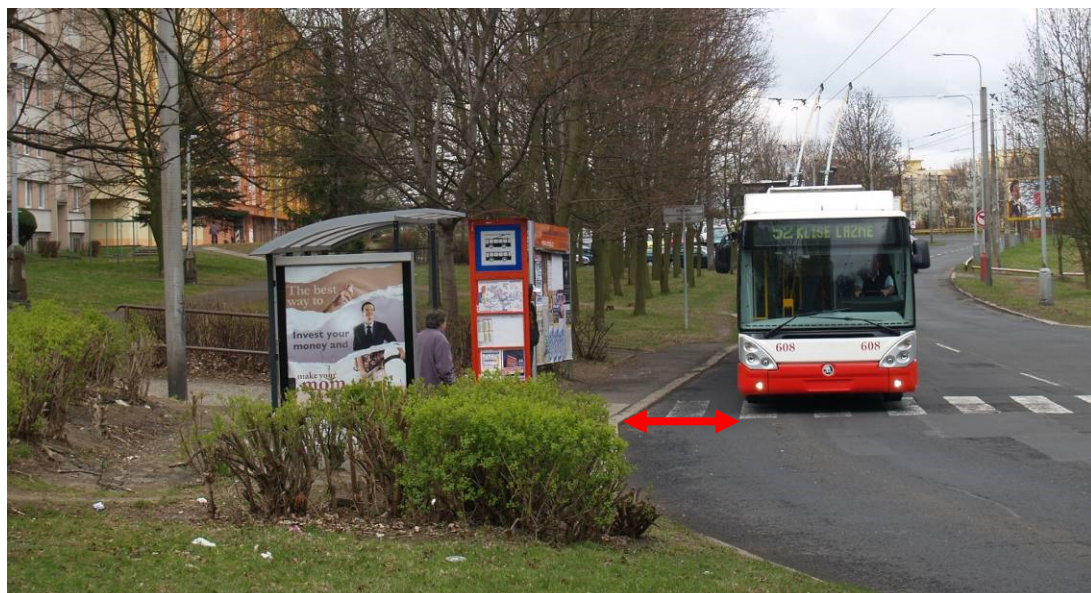
V prvním případě se jedná o zastávku na Mezní ulici v městském obvodu Severní Terasa v Ústí nad Labem. Zastávka je vybudována s velmi krátkou nástupní hranou, což má historický původ. V době její výstavby nebyla provozována kloubová vozidla v oblasti Severní Terasy. Nynější provoz je zajišťován především 18 metrovémi trolejbusy. Tato vozidla tudíž nemohou celou svou délkou přijet k nástupní hraně zastávky, což způsobuje problémy při vystupování a nastupování cestujících. Na obr. 2 je patrná značná vzdálenost vozidla od nástupní hrany, jelikož 18 m trolejbus nemá možnost se ke 12 m nástupní hraně přiblížit celou délkou [7].

Obr. 2: Příjezd trolejbusu Škoda 25Tr na zastávku Větrná

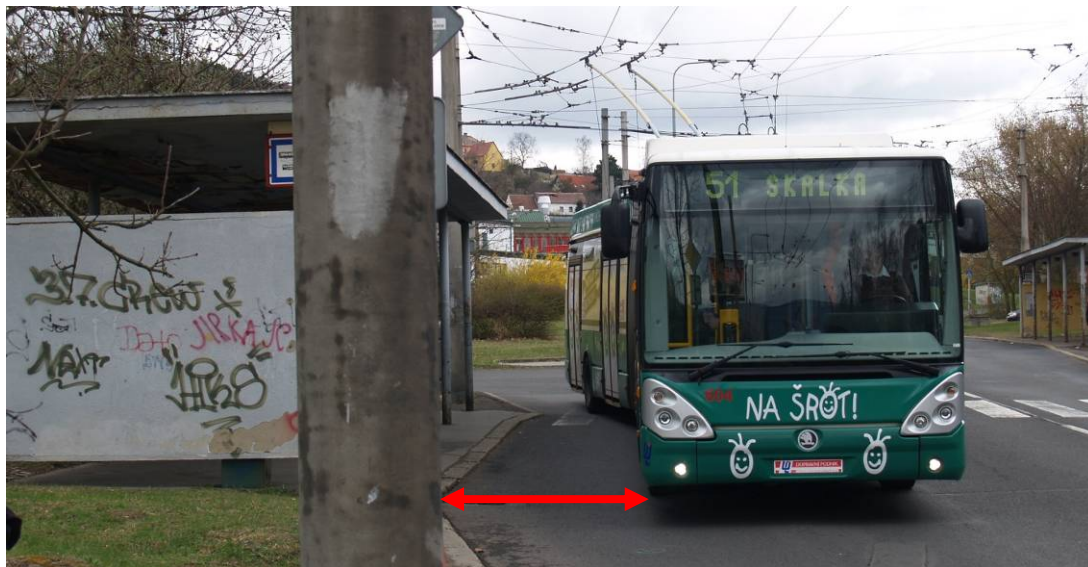
V druhém případě se jedná o zastávku, která je vybudována s velmi krátkou nástupní hranou, a je ještě zkrácena výjezdem z obratiště Mírová (obr. 3). Nynější provoz je zajišťován především 18 metrovými trolejbusy, to způsobuje značné problémy při zastavení vozidla v zastávce u výjezdu z obratiště. Provozovaná vozidla tudíž nemohou celou svou délkou přijet k nástupní hraně zastávky, která je při výjezdu ještě zalomena do opačného směru než vyjíždí vozidlo z obratiště. Způsob příjezdu vozidla k nástupní hraně činí značné problémy při vystupování a nastupování cestujících, kteří musí nejdříve vstoupit na vozovku a pak teprve do vozidla [7].

Obr. 3: Příjezd trolejbusu Škoda 25Tr na zastávku Mírová z obratiště

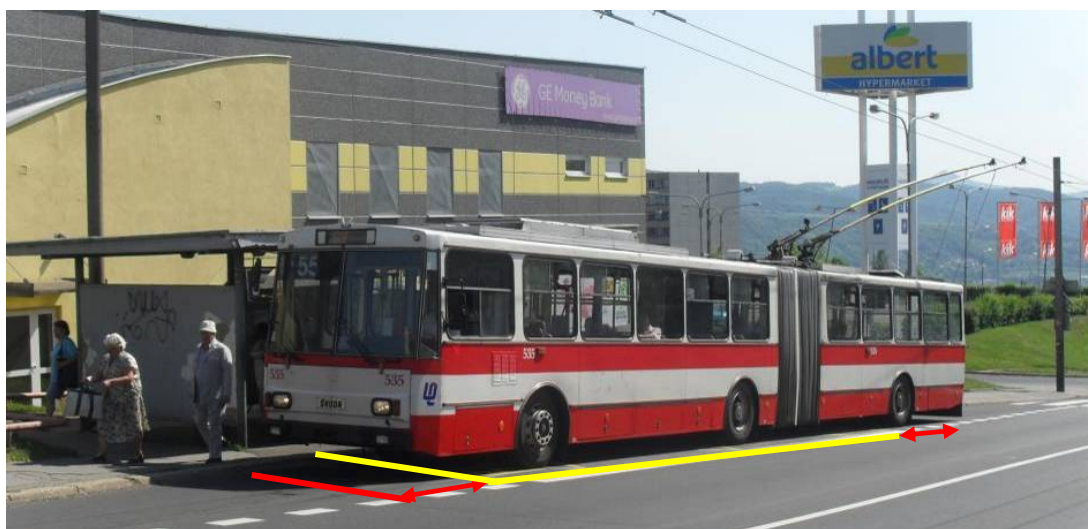
V třetím případě se jedná o zastávku Elba na ulici Krušnohorská v Ústí nad Labem, kde na vozovce proběhla výměna asfaltového krytu a v jednom směru jízdy byl dokonce vyměněn označnický přístřešek a prodloužena „nástupní hrana“. Způsob realizace této rekonstrukce ovšem nebral v potaz délku provozovaných vozidel na této zastávce, jedná se především o kloubové trolejbusy (obr. 4). Dále z obr. 5 je patrné, že v opačném směru linek na zastávce Elba nástupní hrana zasahuje do vyřazovacího úseku zastávky, čímž se stává lomenou. Což odporuje normě (viz odst. 2.2.).

Obr. 4: Trolejbus Škoda 15Tr (18 m) u nástupní hrany o délce 12 m

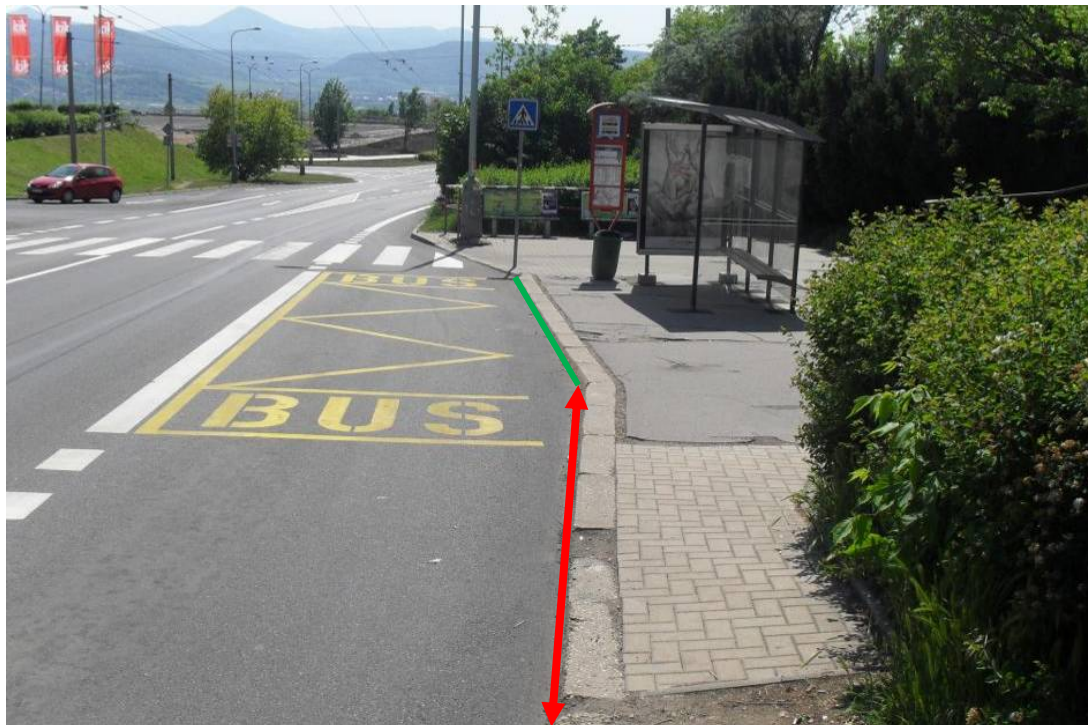
Obr. 5: Prodloužení nástupní hrany do vyřazovacího úseku zastávky

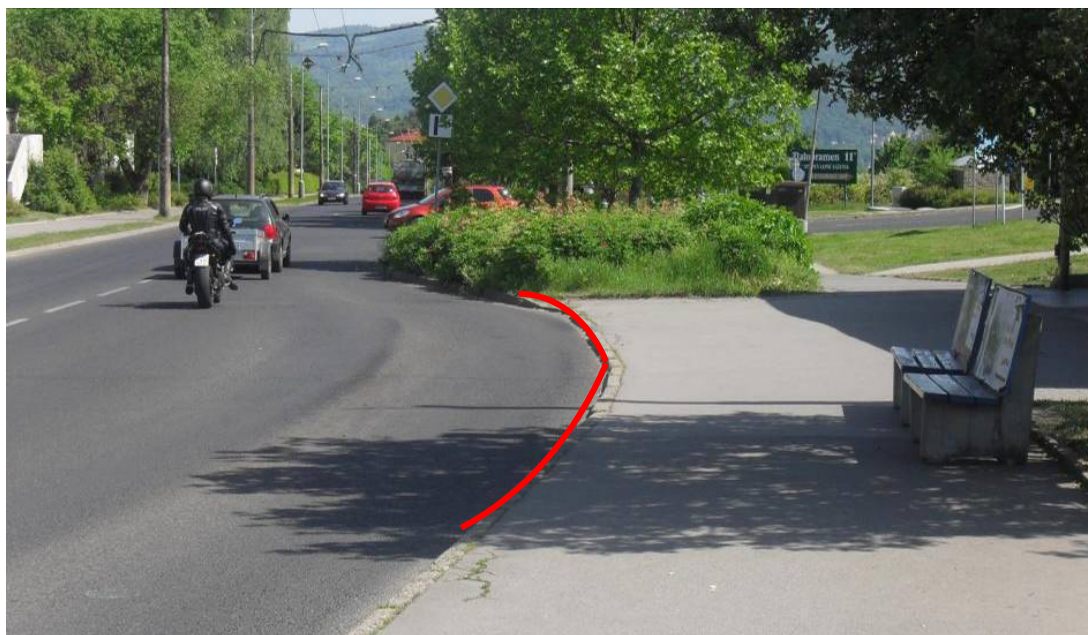
Mnoho nástupních hran je zaoblených. Toto řešení znemožňuje zastavení vozidla v celé délce u nástupní hrany v zastávce Orlická v Ústí nad Labem (obr. 6).

Obr. 6: Zaoblená nástupní hrana v zastávkovém zálivu

Nástupní hrana pro kloubové autobusy nebo trolejbusy se navrhuje jako přímá [5].

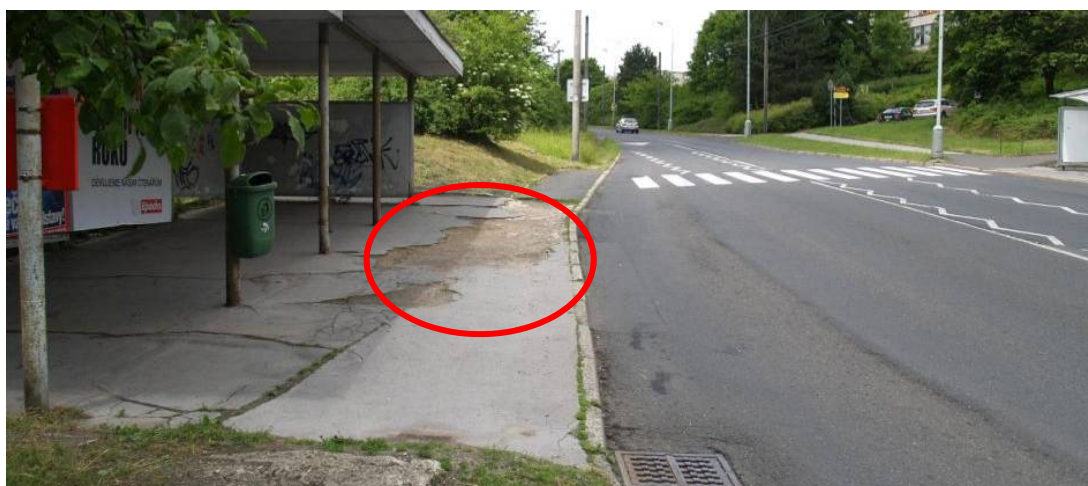
Obr. 8: Nerovný povrch nástupiště zastávky

V následujícím případě (obr. 8) je názorně ukázáno, jak může vypadat nástupiště při nedokonalém provedení jeho povrchu. Povrch nejen, že není rovný, což může způsobit zranění, ale i velmi znesnadňuje pohyb osobám na vozíku.

Povrch nástupiště musí být rovný, neklouzavý a zpevněný s příčným sklonem 0,5 % až 2 % a musí umožnit bezpečné pojiždění osob na vozíku. Podélný sklon nástupiště nemá překročit 4 %, v obtížných terénních podmínkách 6 %. Zpevnění nástupiště se navrhuje obdobně jako na chodnicích. Při volbě materiálu pro povrch nástupiště se musí zohlednit oprávněné požadavky osob se sníženou schopností pohybu a orientace. Nerovnost povrchu u krytů z dlažeb musí odpovídat normám [5].

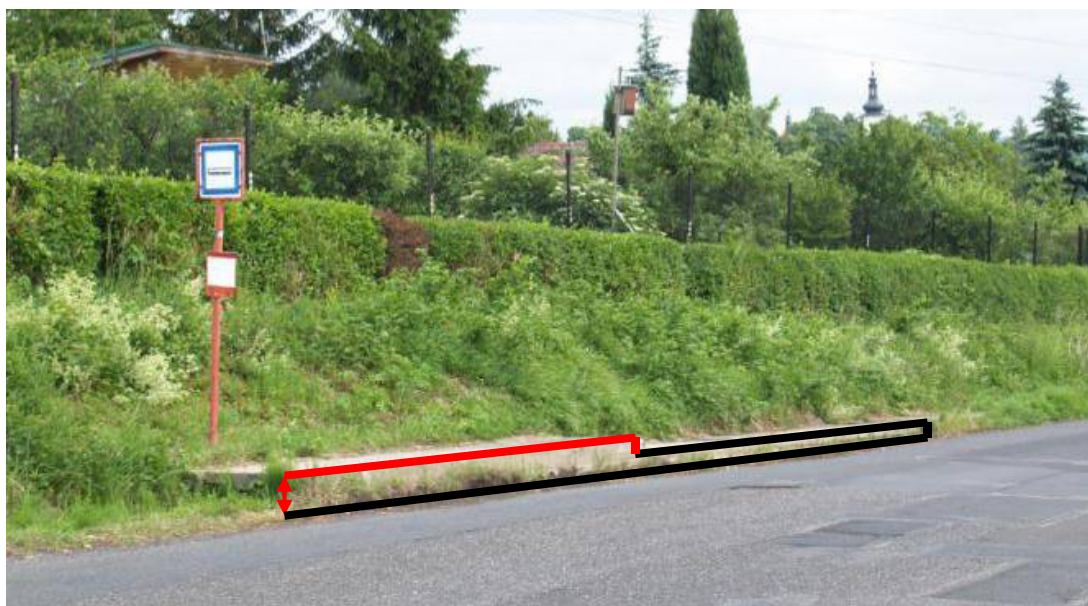
Některé méně frekventované zastávky nejsou pro pohodlí cestujících sice prioritní, ale MHD by měla být přístupná na všech provozovaných linkách a zastávkách. Na obr. 9 je sice zvýšená nástupní hrana, ale v tomto případě již znemožňuje bezpečné přijetí vozidla k ní a hrozí poškození vozidla.

Obr. 9: Vysoká výška nástupní hrany v první polovině zastávky složené s panelů

Výška nástupní hrany nad vozovkou se navrhuje 200 mm. U změn staveb a změn v užívání staveb se v odůvodněných případech tato hodnota může snížit až na 160 mm. Výškový rozdíl mezi nástupní hranou a podlahou nízkopodlažního vozidla může být nejvíce 160 mm a provedení nástupiště musí umožňovat použití výsuvného nájezdu vozidla.

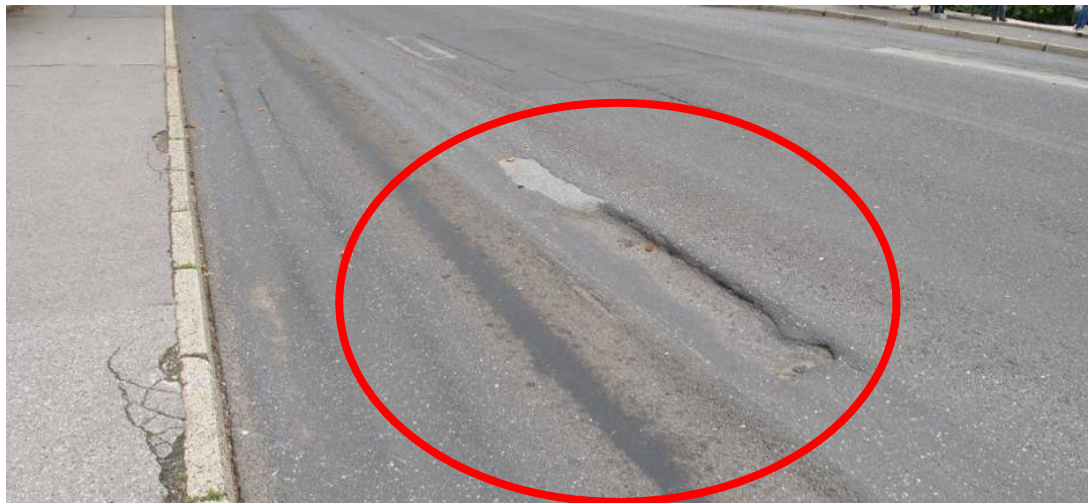
Některé povrchy zastávek již jsou za svou životností a v těchto případech vznikají tzv. „vyjeté koleje“ ve kterých se může usazovat voda a nebezpečí narušení krytu vozovky je stále větší. (obr. 8)

Obr. 10: Nevyhovující kryt v zastávkovém zálivu, tzv. „vyjeté koleje“

Vozovky u zastávek a úseky před nimi a za nimi, kde se vozidla rozjíždějí a brzdí, se navrhuje podle třídy dopravního zatížení s přihlédnutím na dobu zatížení (nejméně 60 sekund) a horizontální zatížení. Vozovka má mít zvýšenou odolnost vůči tvorbě trvalých deformací. Na dopravně exponovaných zastávkách se doporučuje omezit používání netuhých konstrukčních vrstev ve větších tloušťkách [5].

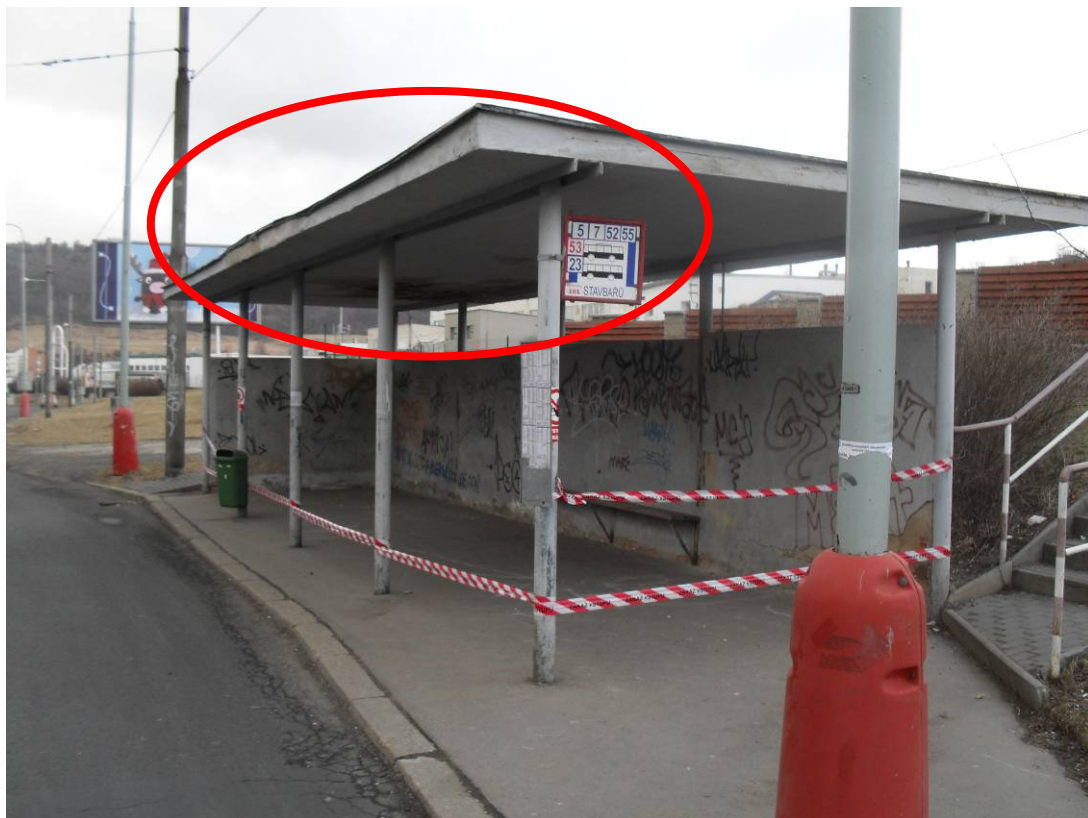
Přístřešky jsou důležitou součástí, při používání MHD, a jejich kvalita se promítá do celkové kvality dopravy. Pokud jsou přístřešky ve špatném technickém stavu, nastává úbytek cestujících majících možnost jiné přepravy. Pokud ovšem používání těchto zastávek je nutné, hrozí při velmi špatném stavu i zdravotní ohrožení od konstrukcí přístřešku anebo poškození vozidel ze špatných střech přístřešků. (obr. 11 a obr. 12)

Obr. 11: Přístřešek uzavřený pro špatný technický stav

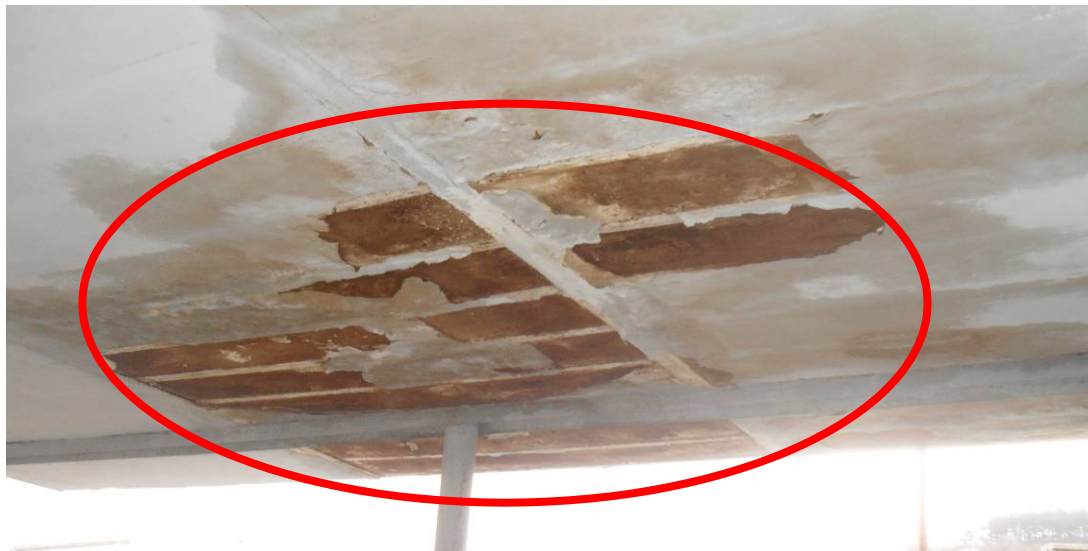
Obr. 12: Strop poškozeného přístřešku s opadávající omítkou a betonem

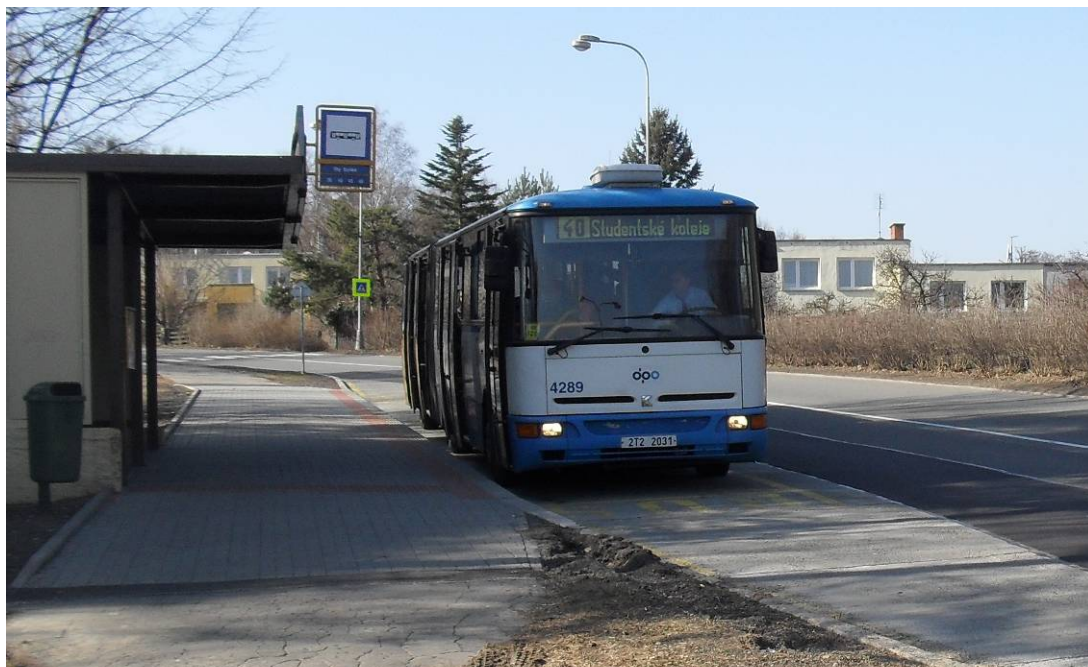
Na závěr příklad správné realizace rekonstrukce zastávky (obr. č. 13) za použití všech prvků pro správný průjezd vozidla i příchod a odchod cestujících i s prvky pro užívání osobami se sníženou schopností pohybu a orientace.

Obr. 13: Správně rekonstruovaná zastávka se všemi prvky pro vozidla i cestující
