KFK 2516

Institut für Material- und Festkörperforschung
Institut für Reaktorbauelemente
Projekt Schneller Brüter

**Korrosions- und Kriech Eigenschaften von
Druckkapseln aus stabilisierten austenitischen
Stählen im Natriumkreislauf bei 873 K und 973 K
bis zu 10 000 Stunden**

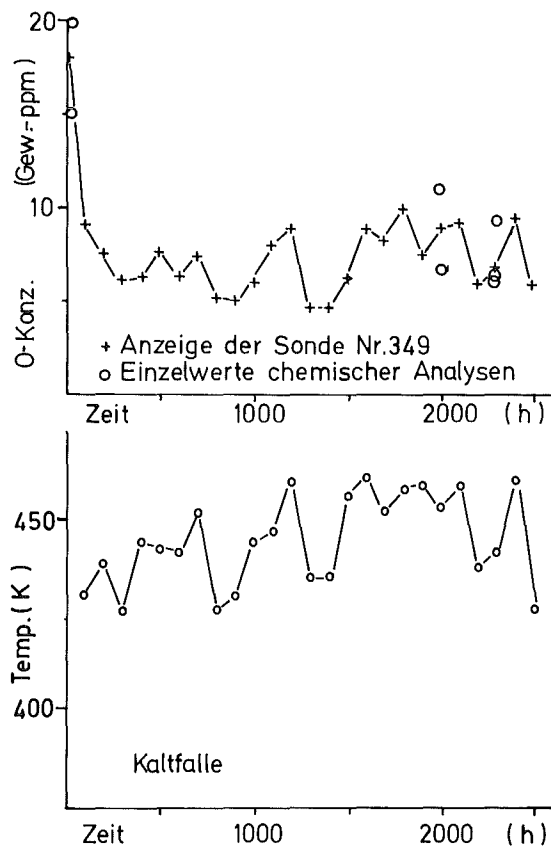
Abb. 2.2.5.6: Übereinstimmung der Anzeige der Sauerstoffsonde Nr. 349 mit chemischen Analysen und der Kaltfallentemperatur

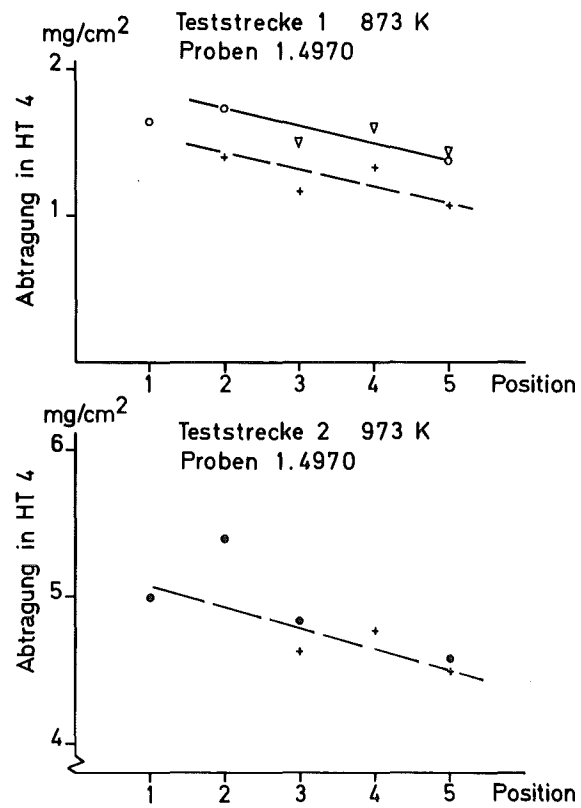
Abb.: 3.2.5 Abhängigkeit der Abtragung durch Na von der Probenposition (Downstream-Effekt) im Teilversuch HT 4 an Proben aus W.-Nr. 1.4970

Die Abhängigkeit der Abtragung von der Probenposition ist relativ schwach, dennoch ist ein Downstream-Effekt für Proben aus gleichem Werkstoff und gleicher Charge feststellbar, wie das für Innendruckproben aus dem Stahl 1.4970 in Abb. 3.2.5 dargestellt ist. Die letzte Probenposition hat gegenüber dem maximalen Abtragungswert um etwa 20% geringere Abtragungsraten. Auffallend ist ferner, daß die Korrosionsproben, die drucklos eingesetzt waren, trotz ihrer Position am Natriumeintritt nicht die maximalen Abtragungswerte aufwiesen.

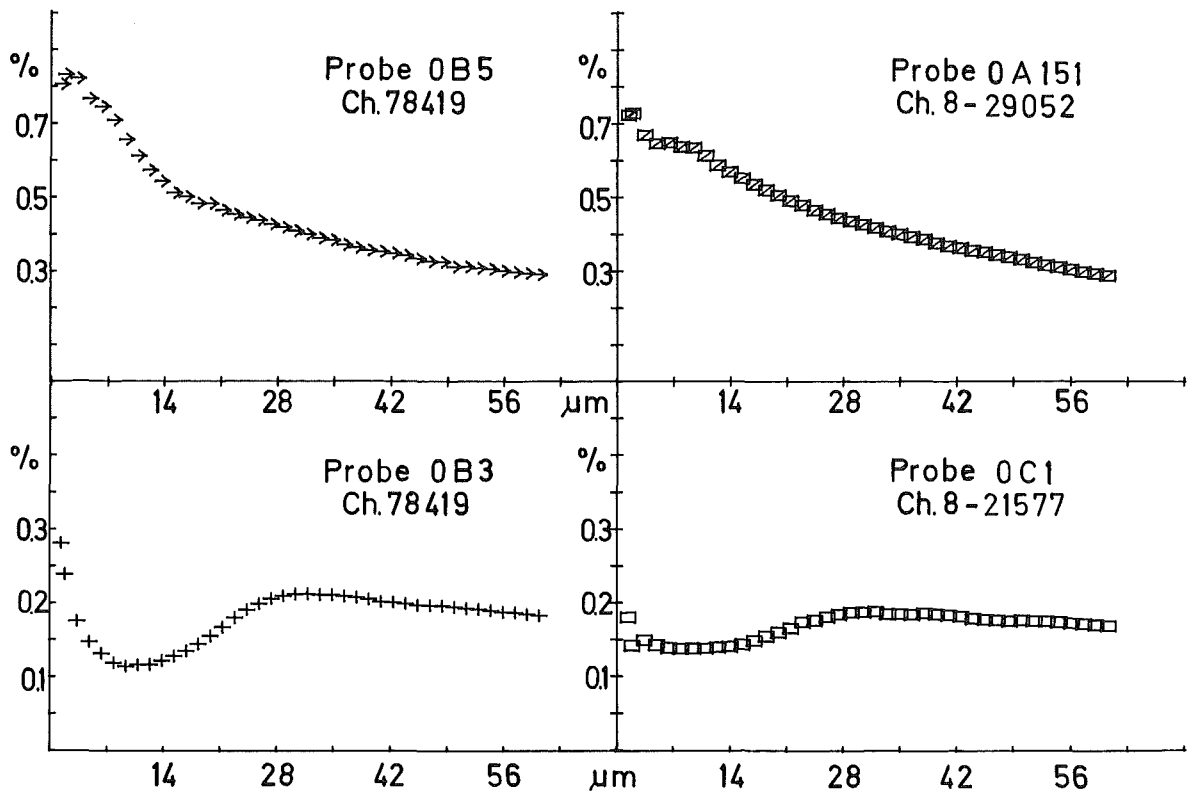
Abb.: 3.3.5 GDOS-Konzentrationsprofile des Kohlenstoffs in Proben aus W.-Nr. 1.4970 nach 10000 h in Na bei 873 K (oben) und 973 K (unten)

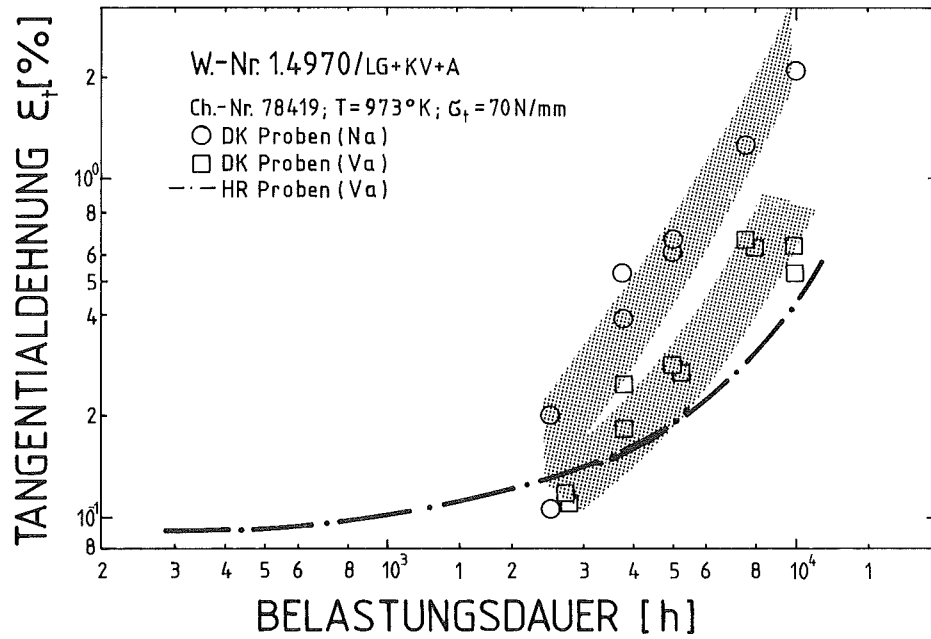
Abb.: 3.7.1-2 Kriechkurven von Druckkapseln aus 1.4970 (T = 973 K)

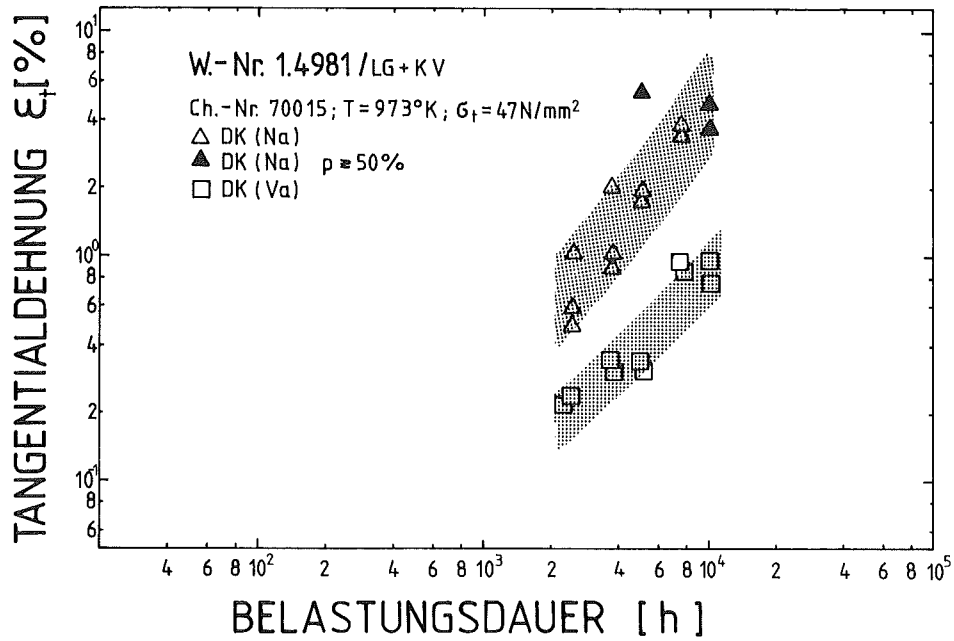
Abb.: 3.7.2-1 Kriechkurven von Druckkapseln aus Stahl W.-Nr. 1.4981 (T = 973 K)

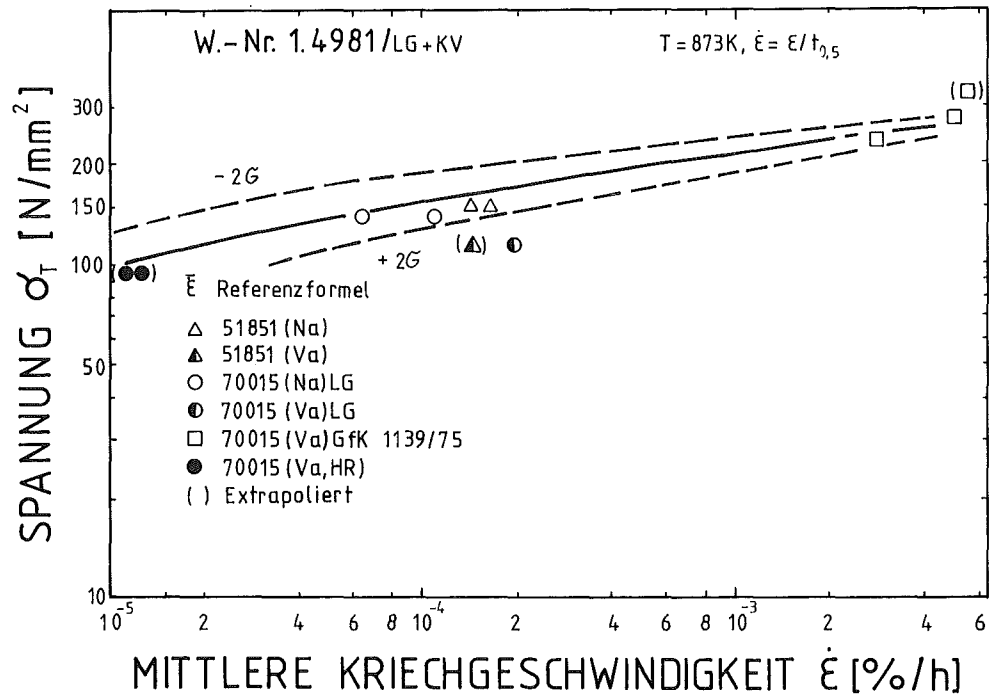
Abb.: 3.7.2-3 Mittlere Kriechgeschwindigkeit der Druckkapseln aus W.-Nr. 1.4981 (T = 873 K)

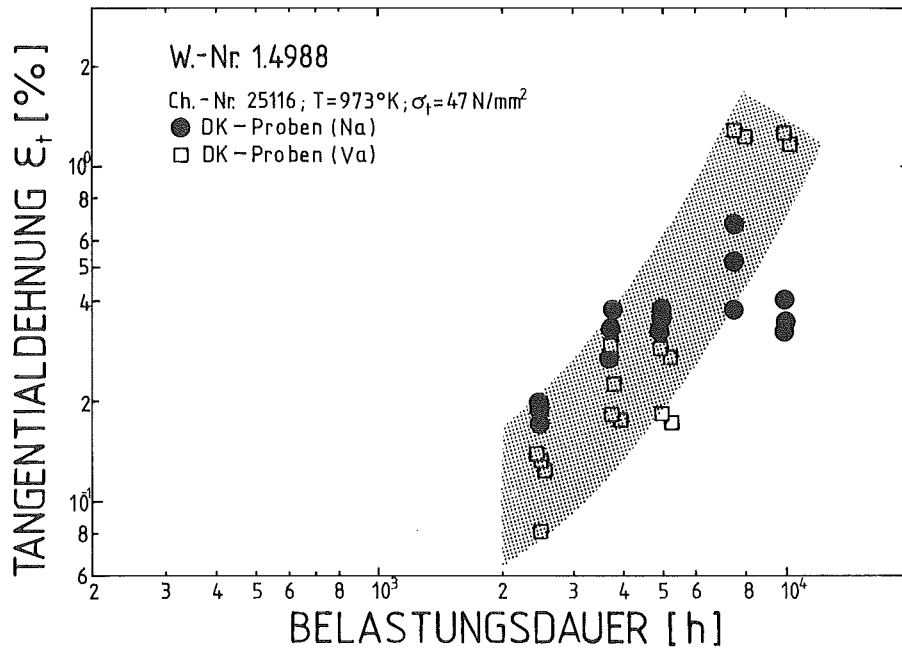
Abb.: 3.7.3-1 Kriechkurven von Druckkapseln aus Stahl W.-Nr. 1.4988 (T = 973 K)
