KFK 1932

Institut für Material- und Festkörperforschung  
Projekt Schneller Brüter

Korrosions- und mechanisches Langzeitverhalten von  
Hüllrohren in Natrium von 700°C

### Corrosion and Mechanical Long Term Behaviour of Cladding Tubes in Sodium of 700°C

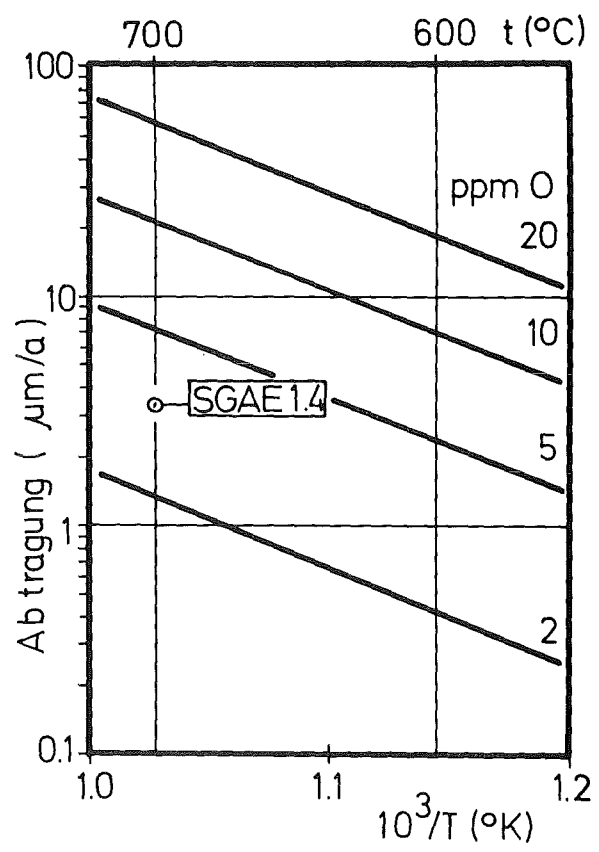
Abb. 2: Vergleich der Korrosionsrate mit Literaturangaben ( nach A.W. Thorley )

Vergleicht man die gemessenen Gewichtsänderungen an den Korrosionsproben mit den Dimensionsänderungen, so läßt sich eine gewisse Übereinstimmung feststellen. Dabei ist jedoch nicht berücksichtigt, daß auch bei thermischen Auslagerungen Dimensionsänderungen infolge Dichteänderungen möglich sind (10), die in der gleichen Größenordnung wie die Durchmesseränderungen durch Korrosionsabtrag sind. Ein Vergleich der gefundenen Werte mit den zuvor im wesentlichen an Blechproben ermittelten Korrosionsraten in anderen Versuchskreisläufen (11) zeigt, daß die Befunde in diesem Versuch niedriger als nach den Literaturdaten zu erwarten liegen (s. Abb. 2).

Die einleuchtendste Erklärung ließe sich aus der Sauerstoffabhängigkeit der Korrosionsgeschwindigkeit ableiten. Die Kaltfalltemperatur während des Betriebes (s. Tab. 4) läßt in der Tat einen niedrigeren Wert für die Sauerstoffkonzentration als 6 ppm vermuten, und die gefundene Korrosionsrate paßte in das Literaturbild (s. Abb. 2) mit einer angenommenen Sauerstoffkonzentration von 3 ppm

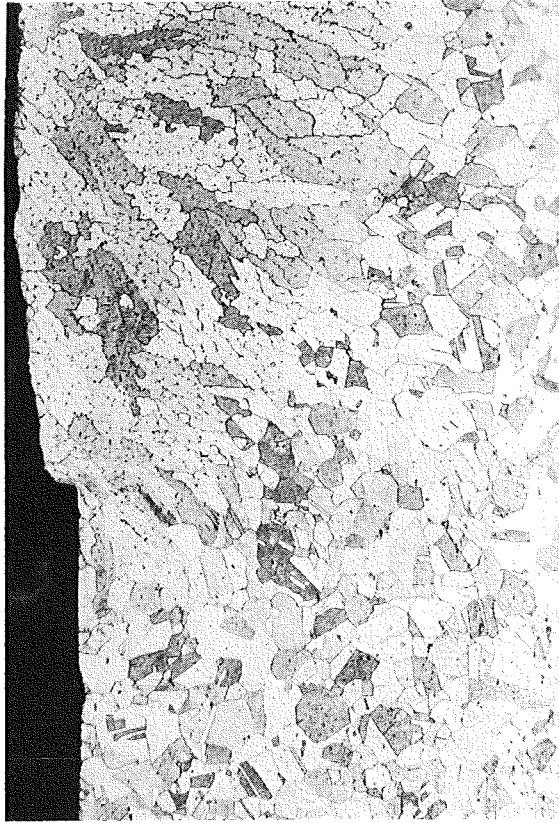
Abb. 12: Befunde an der Endstopfenschweißnaht 1.4970  
a) 100:1 b) Detail daraus 500:1  
c) REM-Aufnahme 1050:1

Untersuchungen der Endstopfenschweißnähte mit metallographischen Methoden und mit dem REM, deren Ergebnisse in den Abb. 12-14 wiedergegeben sind, zeigen keine Unterschiede zwischen der Schweißnaht und dem Rohrmaterial hinsichtlich der Natriumkorrosion. Alle drei Werkstoffe wiesen im Bereich der Schweißnähte außerordentlich geringfügige Natriumkorrosionseffekte auf. Die Tiefe der beeinflussten Zone war selbst im Aufschmelzbereich der Schweißung nach den metallographischen Befunden nicht tiefer als im Rohrwerkstoff. Die Nachuntersuchungen ergaben, daß die Probenwerkstoffe keine die Beständigkeit der Schweißung beeinträchtigenden Phasen präzipitiert hatten.

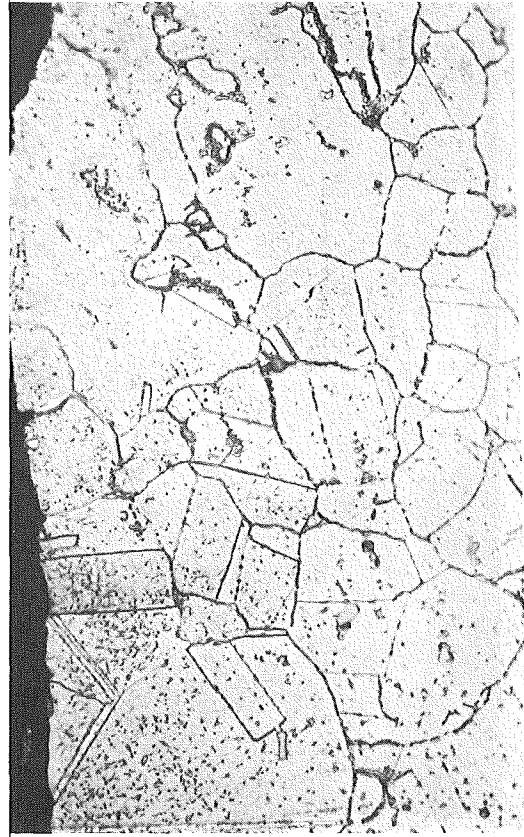
Abb. 13: Befunde an der Endstopfenschweißnaht 1.4981

a) 100:1      b) Detail daraus 500:1

c) REM-Aufnahme 1200:1

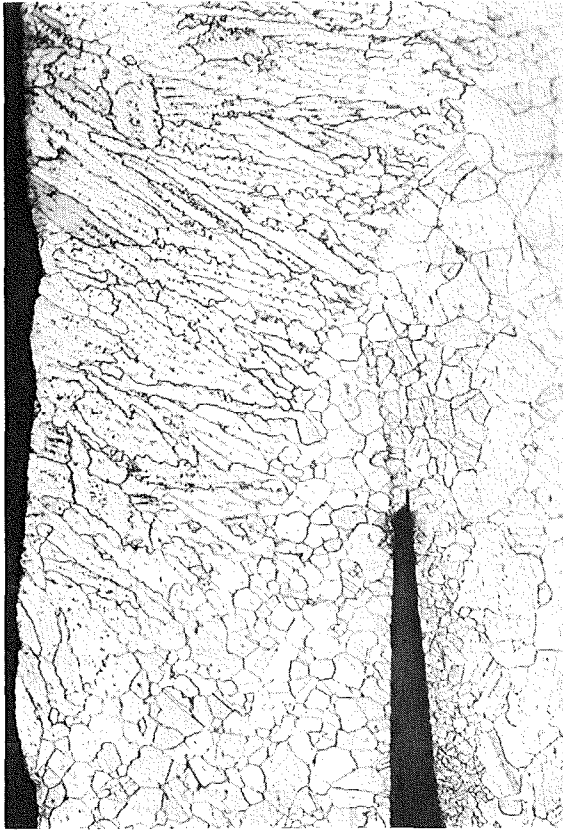
Abb. 14: Befunde an der Endstopfenschweißnaht 1.4988

a) 100:1    b) Detail daraus 500:1

c) REM-Aufnahme 1050:1

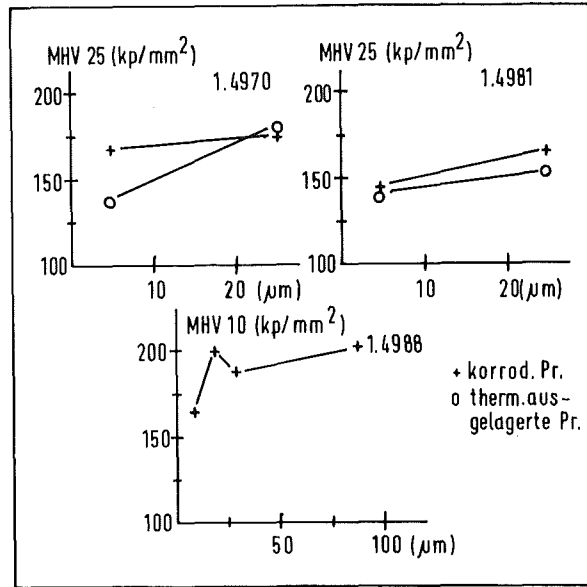
Abb. 15: Ergebnisse von Mikrohärtemessungen an natriumexponierten und unbelasteten thermischen Vergleichsproben (Mittelwerte von 5 Messungen)

Die Ergebnisse der Mikrohärtemessungen an den Proben aus Werkstoff Nr. 1.4981 und 1.4988 geben keinen Anlaß zu einer Diskussion. Die beim Stahl 1.4970 zwischen angeliefertem Zustand, Korrosions- und Vergleichsprobe gefundenen Unterschiede sind nach unserem <sup>weder</sup>Wissensauf die Natriumeinwirkung noch <sup>auf</sup>thermische Effekte zurückzuführen. So bleibt als Erklärungsmöglichkeit die Annahme, daß die Rohre bei der Probenfertigung eine Wärmebehandlung erhalten haben, die nicht exakt der Standardbehandlung entspricht. Schon geringfügige Überschreitung der Glüh Temperatur von 800°C könnte Unterschiede wie die gemessenen verursachen.

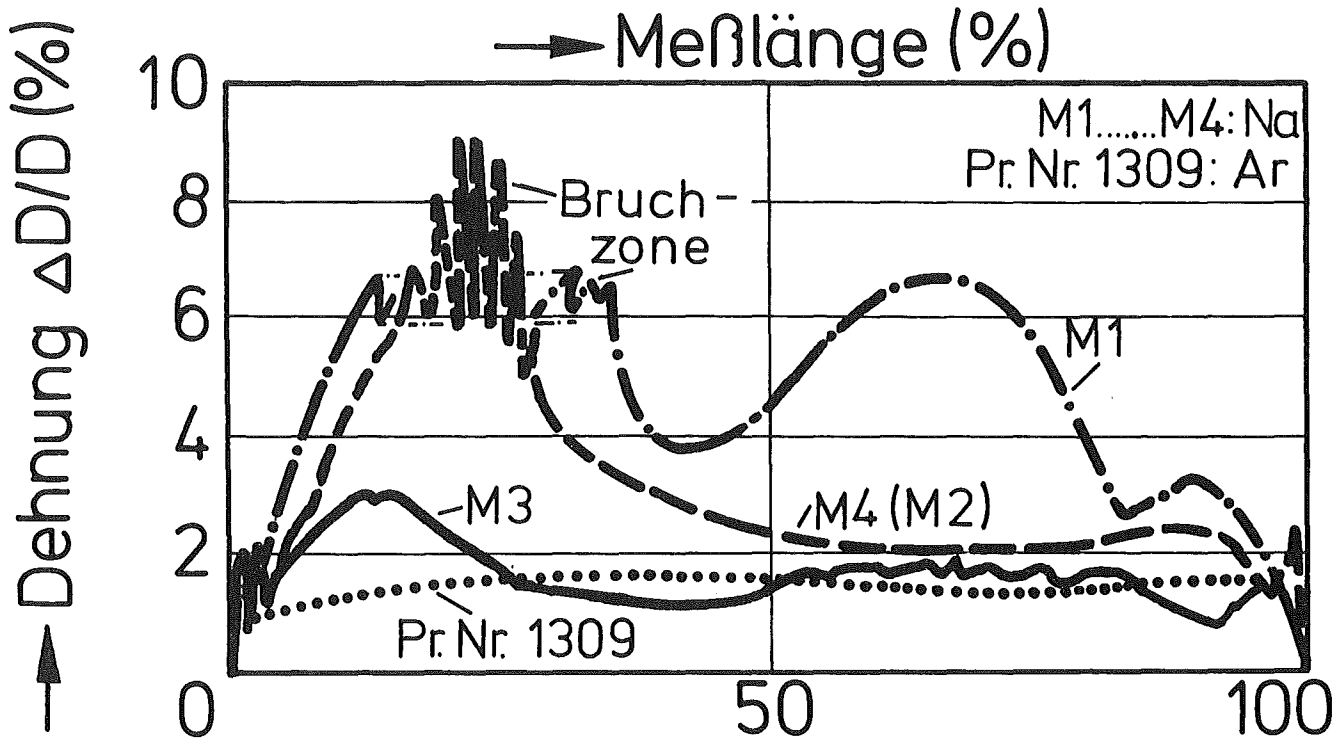
Abb. 19: Kriechaufweitung der Proben M1 - M4 (1.4988) über die Probenlänge im Vergleich zu einer Kontrollprobe in Argon

Die Durchmesseränderungen  $\Delta D/D_0$  über die Probenlänge für die Proben M 1 - M 4 sind im Vergleich zu einer Parallelprobe <sup>++)</sup> auf Abb. 19 dargestellt. Die Bruchdehnung der Na-exponierten Proben liegt bei 6-7%, während die Parallelproben Kriechaufweitungen von max. 2% zeigen.

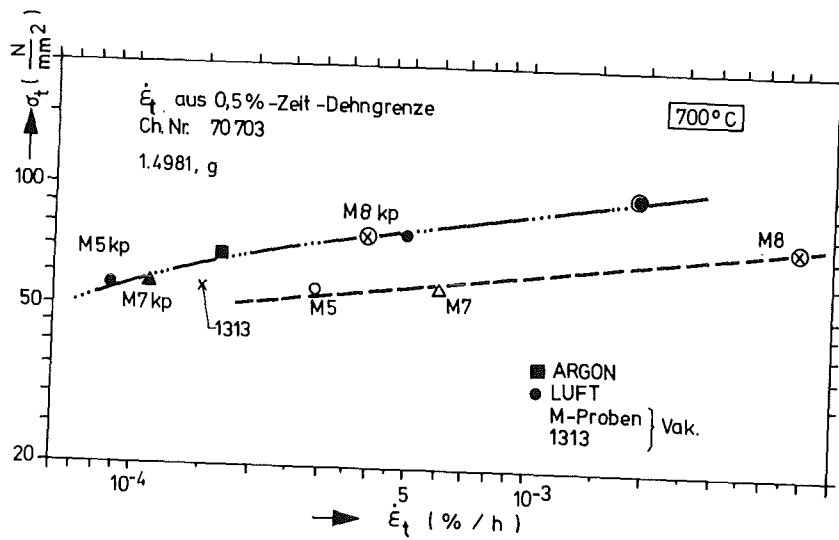
Abb. 22: Mittlere Kriechgeschwindigkeit von 1.4981 im Anlieferungszustand und nach Natriumexposition ( M5, M7, M8)

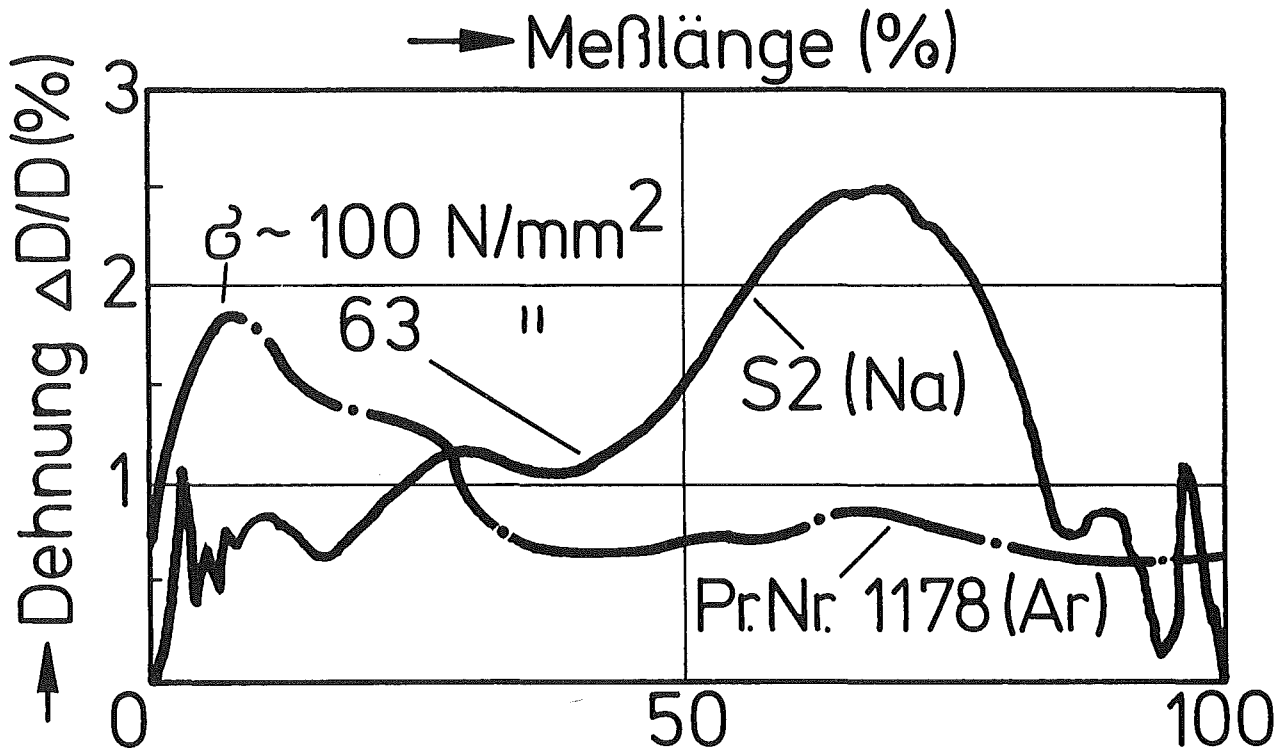
Abb. 23: Kriechaufweitung von 1.4970 - Hüllrohrproben nach Natriumeinsatz ( S2 ) und Belastung in Argon ( 1178 ) bei unterschiedlichen Spannungen

Die Probe S 2 wurde während der Natriumkorrosion mit  $\sigma_{\perp} = 63 \text{ N/mm}^2$  beansprucht. Die nach dem Versuch gemessene Kriechaufweitung über die Probenlänge ist auf Abb. 23 zusammen mit einer Vergleichsprobe dargestellt, die bei einer höheren Belastung ( $\sigma_{\perp} = 107 \text{ N/mm}^2$ ) die gleiche Versuchszeit ( $\sim 5000 \text{ h}$ ) lief. Bei einer um 40% höheren Belastung werden vergleichbare Kriechaufweitungen gemessen.
