# Zerstörungsfreie Analytik zur Überwachung von metallischen Kunstwerken und historischen Handschriften

W. Faubel, S. Heißler, H. Klewe-Nebenius, E. Willin, IFIA

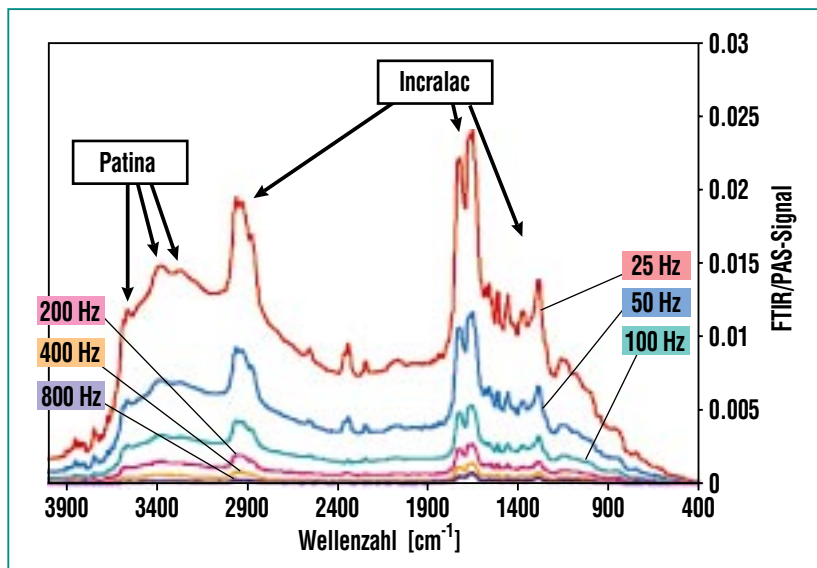
Abb. 3: FTIR/PAS-Tiefenprofil einer mit Incralac überzogenen Patina, wobei die mit verschiedenen Frequenzen aufgenommenen Spektren jeweils aus einer anderen Tiefe der Schicht stammen. In den Spektren kann deutlich zwischen den verschiedenen O-H-Absorptionsbanden der Patina (3588 bzw. 3580, 3402 und 3278  $\text{cm}^{-1}$ ) und den C-H (2988  $\text{cm}^{-1}$ ), C=O (1744  $\text{cm}^{-1}$ ) und C-O-C (1242 und 1186  $\text{cm}^{-1}$ ) Banden der aufgetragenen Incralac-Schutzschicht unterschieden werden.

Die chemische Charakterisierung einer natürlichen Patina (Cu-Dachblech des Stockholmer Rathauses), die zum Schutz gegen Korrosion mit einem Inctalac-Polymer überzogen wurde, zeigt

das Fourier-Transform-Infrarot-/photoakustische Spektrum in Abb. 3 [4]. Die Variation der Modulationsfrequenz gestattet einen Blick unter die Inctalac-Schutzschicht.

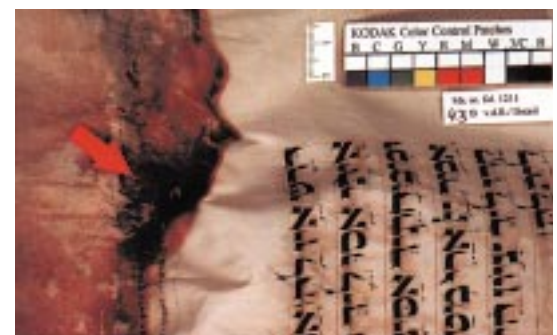
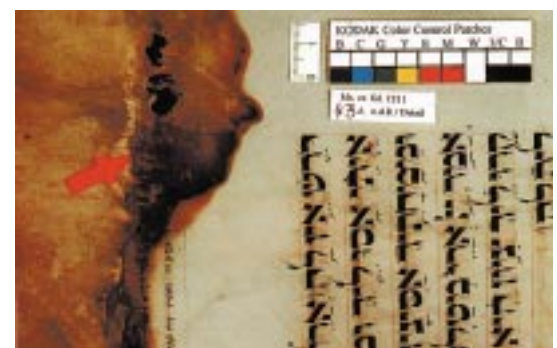
Abb. 4: Kopf (Ms.or.fol. 1211) vor und nach der Restaurierung, siehe Text (Reproduktion mit Genehmigung der Staatsbibliothek zu Berlin).

Im Falle der Erfurter Bibel (Ms.or.fol.1210-11, im Besitz der Staatsbibliothek zu Berlin – Preußischer Kulturbesitz) liegt ein solches sowohl durch Hitze als auch durch Wasser erzeugtes Schadensbild vor (Abb. 4). Die zwei-bändige Pergamenthandschrift aus dem Jahre 1348 mit insgesamt 1068 Blatt und einem Format von ca. 63 x 47 cm weist aufgrund eines Hitze- und Wasserschadens extreme Verbräunungen, Deformierungen und Verklebungen auf.

Zunahme der Flexibilität verzeichnet werden. Die Deformationen waren vollständig beseitigt, eine Abnahme der Verbräunungen ist bemerkbar und die Lesbarkeit ist signifikant gestiegen wie in Abb. 4 zu sehen ist.

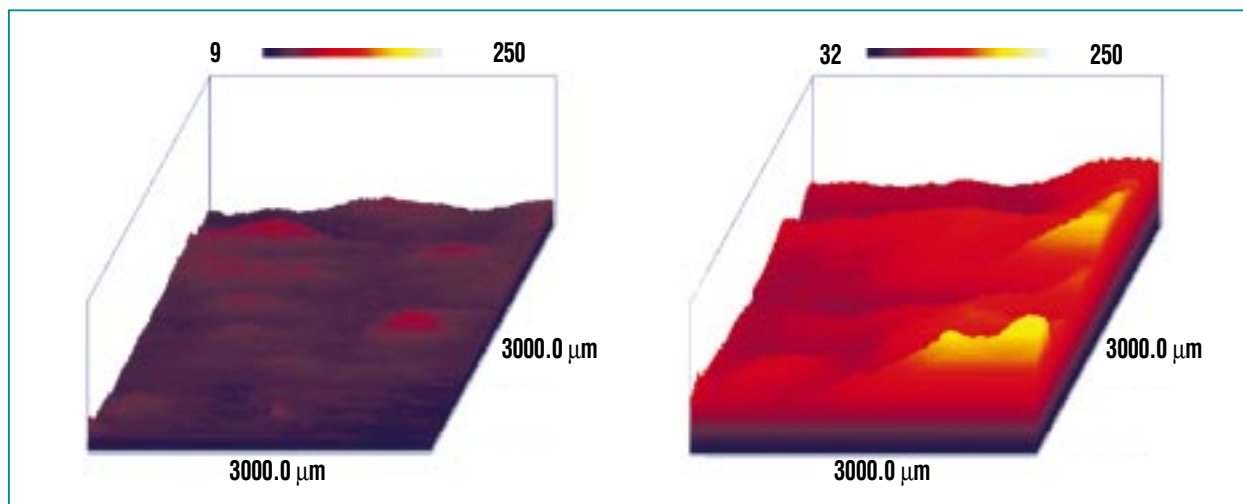
**Abb. 5: Photothermische Aufnahme der unbehandelten Probe Z1 0/5 (links) und der behandelten Probe Z1 24 (rechts).**

Photothermische Aufnahmen konnten zeigen, dass es auch auf der Oberfläche mit Harnstoff behandelter Pergamente zu deutlichen Inhomogenitäten kommt (Abb. 5). Erklären lassen sich diese außer durch den ungleichmäßigen Auftrag selbst auch durch ein ungleichmäßiges Auskristallisieren des Harnstoffs beim Abdampfen des Lösungsmittels. Durch Unebenheiten des Pergaments können Kristallisationskeime entstehen, an denen die weitere Auskristallisierung verstärkt stattfindet. Bei einer Trocknung

zwischen Löschkarton ist die inhomogene Auftrocknung noch deutlicher als bei einer Trocknung an der Luft. Lichtmikroskopische Aufnahmen konnten die Auskristallisierung auf der Oberfläche des Pergaments verdeutlichen. Beobachtete Erfolge durch Harnstoffbehandlungen sind folglich eher auf die Wirkung des Lösungsmittels Wasser bzw. Wasser/Alkohol, auf extrem hohe Konzentrationen oder auf sehr lange Einwirkungszeiten zurückzuführen. Bei der Restaurierung der Erfurter Bibel wurde daher vollständig auf die Verwendung von Harnstoff oder anderer weichender Substanzen verzichtet [2]. Nach einem kontrollierten Befuchtungs-, Spann- und Trocknungsprozess konnte in allen Bereichen eine zufrieden stellende
