El navío francés *Fougueux* (1785-1805): la compartimentación del buque a través de la ubicación de sus vestigios

Resumen: El navío de línea *Fougueux*, fue uno de los navíos capturados por los ingleses tras el combate de Trafalgar (21 de octubre de 1805). El fuerte temporal desatado tras la batalla motivó que el navío de línea inglés que lo remolcaba, se viera obligado a soltar su presa por temor al hundimiento. Así, la noche del 22 de octubre el *Fougueux*, desarbolado y a la deriva, naufraga en los bajos rocosos de Sancti Petri (Cádiz). Doscientos años después la localización e investigación del pecio ha permitido adentrarnos en el organigrama interno de la compleja y a la vez estricta organización de un buque de guerra.

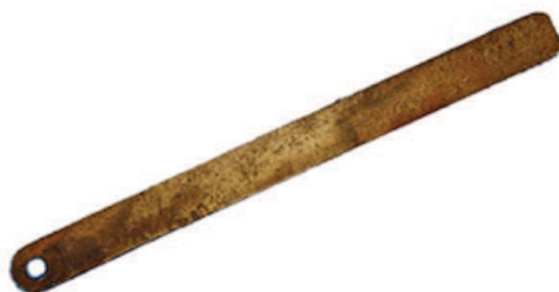
De la misma forma y asociados a este mismo espacio cabe destacar la presencia de instrumentos de navegación, como es el caso de una regla plegable o parte de un reloj de arena (fig. 2). En concreto, de la regla plegable se conserva un tramo de 12 cm de longitud, que pertenece a uno de sus extremos. En la cara interna se registran las trazas

de líneas paralelas mientras que en la externa contiene una numeración de la que solo son legibles los dos primeros dígitos «17», que quizás pudiera corresponderse con el año de fabricación de la pieza. Esta regla era empleada para el posicionamiento del navío en las cartas náuticas y el trazado de rutas de navegación.

Regla empleada para medir las distancias en las cartas náuticas

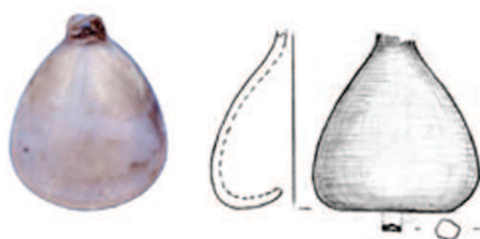
Reloj de arena empleado para calcular los nudos a los que navega el barco

Figura 2. Regla y reloj (CAS-IAPH).

El segundo objeto, asociado a los instrumentos de navegación, se corresponde con una de las ampollas de vidrio que, junto a otra similar, conformaría un reloj de arena. En su interior, sellado aún con un pequeño tapón de corcho, conservaba cierta cantidad del relleno. Este tipo de reloj se fabricaba en cristal blanco e iba protegido, generalmente, en el interior de una caja de madera que en este caso no se ha conservado. Su uso en la marina era variado, si bien el que nos ocupa podía estar relacionado con el empleo de la corredera de barquilla –medio utilizado para medir la velocidad del barco–.

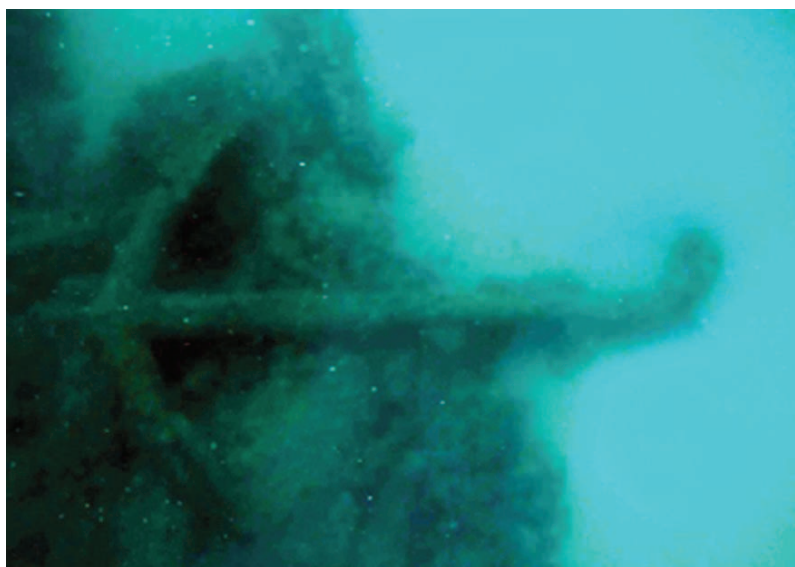
- Con respecto a los elementos de fondeo señalar que tan solo se ha detectado, en el lugar del naufragio, la presencia de un ancla tipo almirantazgo de gran tamaño (estancia 11), de hierro forjado con caña larga de sección octogonal. En la parte alta de la caña presenta un engrosamiento rectangular con un macho donde iría encajado el cepo de madera, que no se conserva. Por sus dimensiones y ubicación, parece tratarse del ancla denominada de la Misericordia, la cual se disponía en el interior del navío. Apoyada en vertical sobre el plan de la cala, delante de la poza de las balas y del palo mayor hasta alcanzar en altura el falso puente, se utilizaba para sustituir a cualquiera de las otras tres grandes anclas que estaban en activo en el navío. Este ancla tendría un peso oficial de unas 7.500 libras, lo que equivaldría a 3.667,50 kg (fig. 3).

Figura 3. Ancla tipo almirantazgo detectada en el yacimiento (CAS-IAPH).

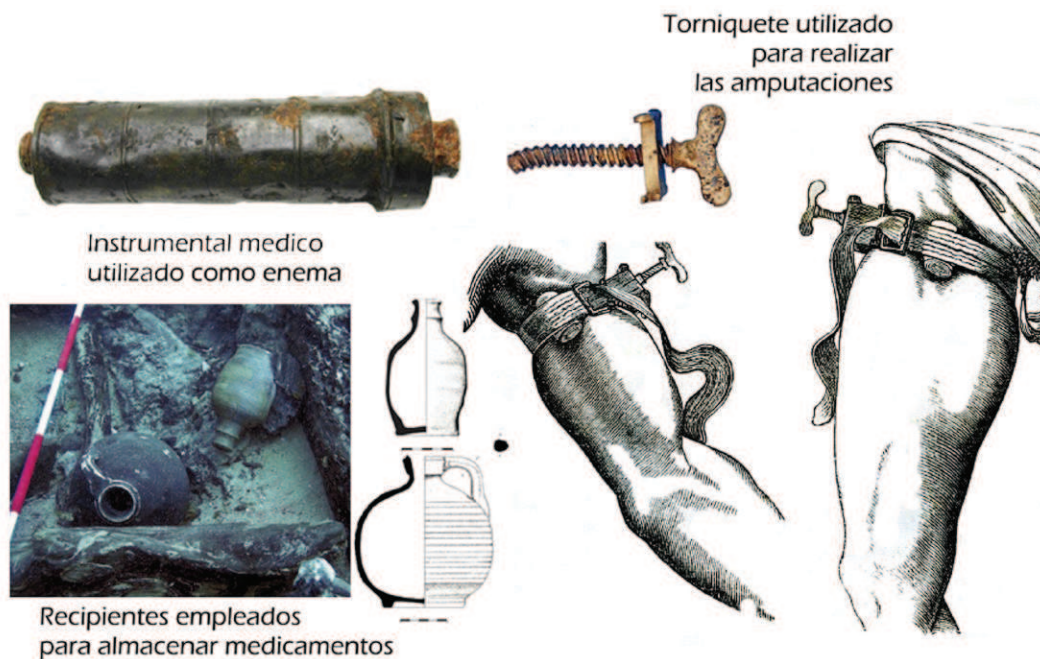
- Anfiteatro (estancia 7). Conservar la salud en un buque de guerra era de gran importancia. Además de la cura de heridas producidas a consecuencia de los combates, el médico cirujano, que como norma general contaba con dos ayudantes más, trataba igualmente las enfermedades propias que se desarrollan durante las largas estancias a bordo. La sala destinada a la cura de enfermos en momentos bélicos era el anfiteatro, estancia localizada en el falso puente o entrepuente. Junto a ella se encontraban los pañoles del cirujano en los que almacenaba tanto los medicamentos como los utensilios propios del oficio. Durante la excavación del pecio se localizaron, en la banda de estribor del buque, varias piezas pertenecientes al instrumental propio utilizado por el cirujano de a bordo y otras dos asociadas al almacenaje de las medicinas (fig. 4).

Figura 4. Anfiteatro (CAS-IAPH) (González-Aller, 2004: 1230).

Dentro del grupo de instrumental podemos citar la presencia de una lavativa y de un torniquete. La lavativa, fabricada en una aleación de estaño y cobre, conserva en su interior los restos de un émbolo propio de su funcionamiento, junto a un tapón. En la concreción incrustada en su superficie se detectaron otros elementos de gran fragilidad, como era el caso de un fino cabo y unas lentes vítreas.

El torniquete, fabricado en bronce, era usado para evitar o contener hemorragias en caso de amputaciones, heridas y otras operaciones de los miembros inferiores o superiores.

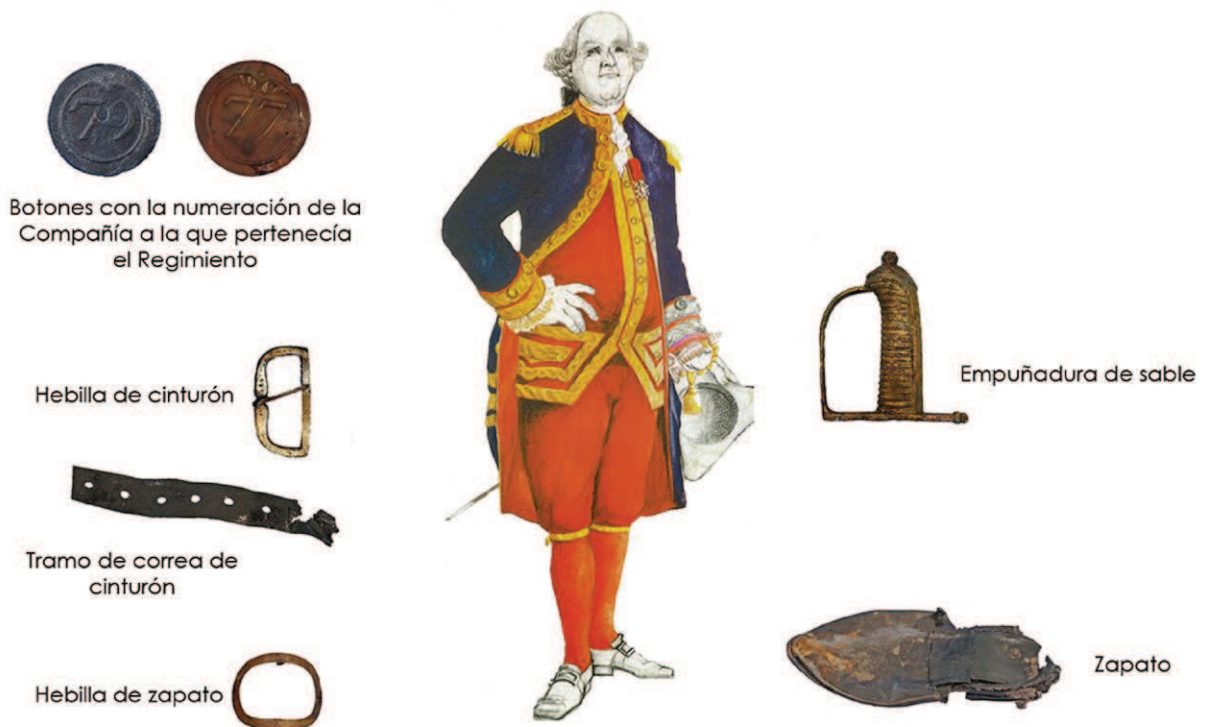
Figura 5. Indumentaria de un oficial de marina (CAS-IAPH) (Boudriot, 2000: T.IV, 14).

Finalmente, mencionar el hallazgo de objetos vinculados con la indumentaria de la tripulación: hebillas –asociadas al calzado, sombreros, arneses y, en general, en todas las combinaciones con el cuero (mochilas, zurrones, correajes, cinturones, etc.)–, botones –cada destacamento o regimiento militar presentaba su numeración en las abotonaduras del uniforme⁵–, insignias, alfileres, cinturones y calzados (fig. 5).
