# Análisis de los Revestimientos Aplicados en las Distintas Fases Constructivas de la Iglesia de San Dionisio de Jerez (Cádiz, España)

/ESTHER ONTIVEROS ORTEGA (1, \*), M<sup>a</sup>ISABEL CARRETERO LEÓN (2)

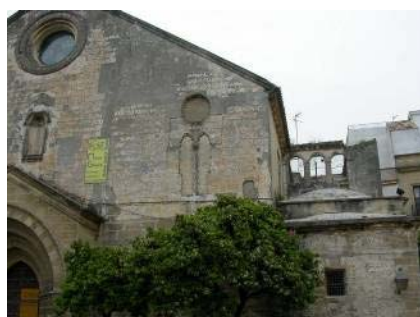
fig 1. Iglesia de San Dionisio de Jerez de la Frontera (Cádiz). Fachada Sur.

La iglesia de San Dionisio de Jerez de la Frontera (Cádiz) conserva en la actualidad la superposición de distintos revestimientos asociados a las sucesivas fases constructivas que ha sufrido el edificio (Fig. 1). Para su última restauración se ha estudiado la secuencia paramental localizada en la globalidad del edificio. El objetivo ha sido clasificar los distintos revestimientos desde el punto de vista composicional y agruparlos coherentemente para poder deducir la historia conservativa del edificio.

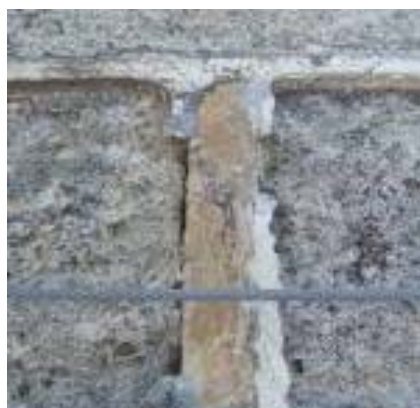
fig 2. Frente de sales localizado en las llagas de la piedra del cuerpo superior del edificio.

En el cuerpo superior de la fachada se observa un llagueado relacionado con un frente de sales (Fig 2).
