Capilla de la Nación Genovesa en la Catedral Vieja de Cádiz.

Propuesta de intervención global para la consolidación, restauración y conservación preventiva de su retablo

*Departamento de Investigación
Centro de Intervención del I.A.P.H.*

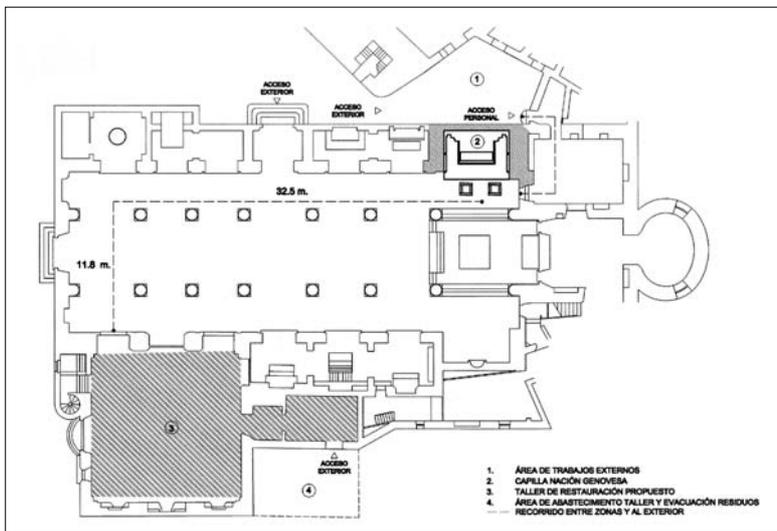
2. Situación de la Capilla de la Nación Genovesa en la iglesia de la Santa Cruz, catedral vieja de Cádiz, y zona propuesta para ubicar los talleres de restauración de elementos pétreos, (Plan URBAN y estudio MLM&PRP)

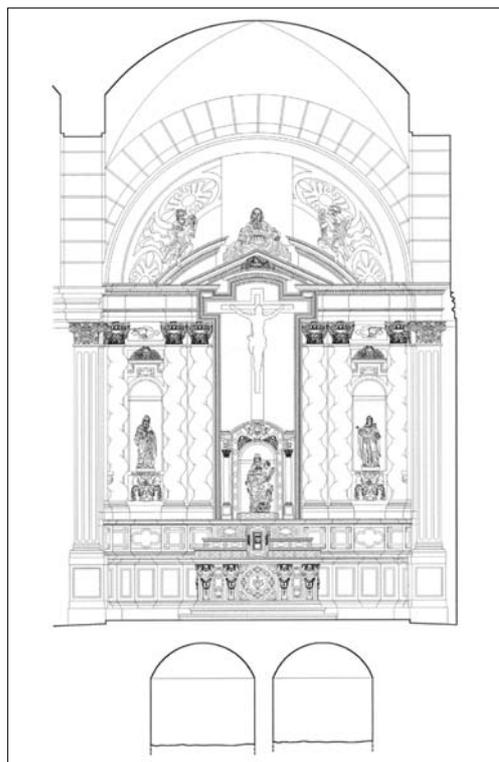
3. Sección transversal de la Capilla, mostrando el corte de las criptas de enterramiento y el alzado frontal del retablo, (estudio MLM&PRP)

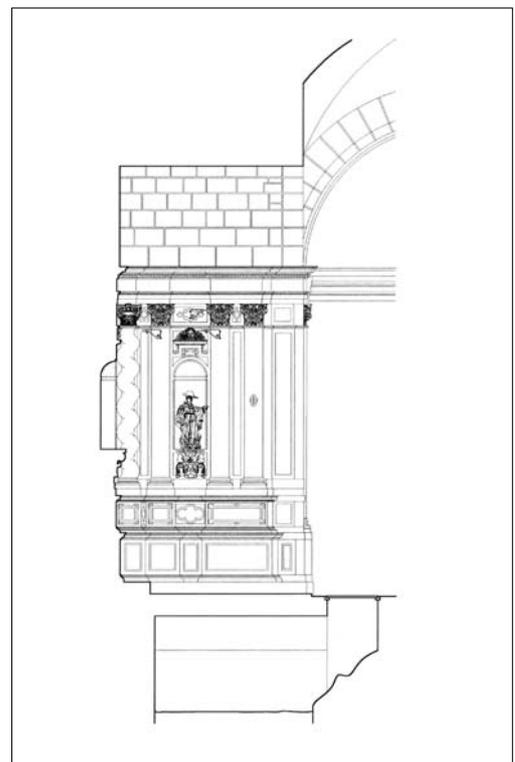
4. Sección longitudinal de la Capilla mirando hacia el Sureste, (estudio MLM&PRP)

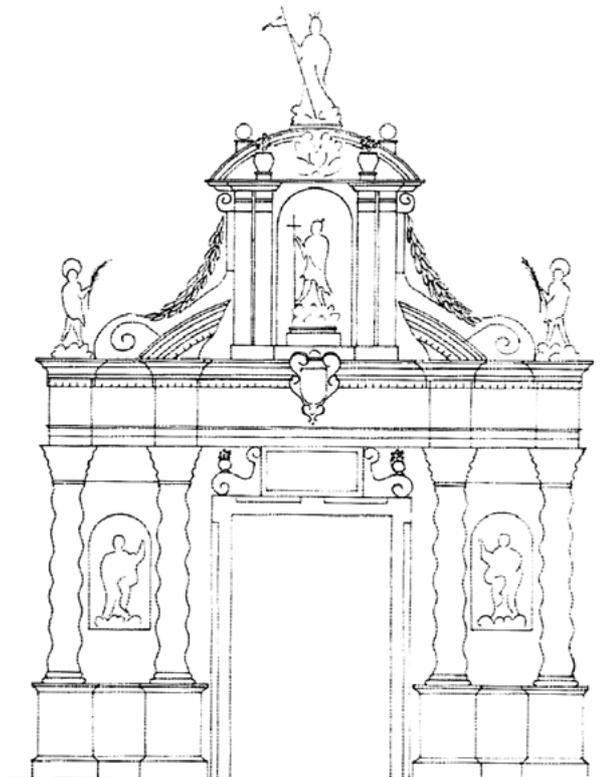
6. Reconstrucción de la antigua Portada lateral de la Catedral Vieja según Fray Vicente Díaz

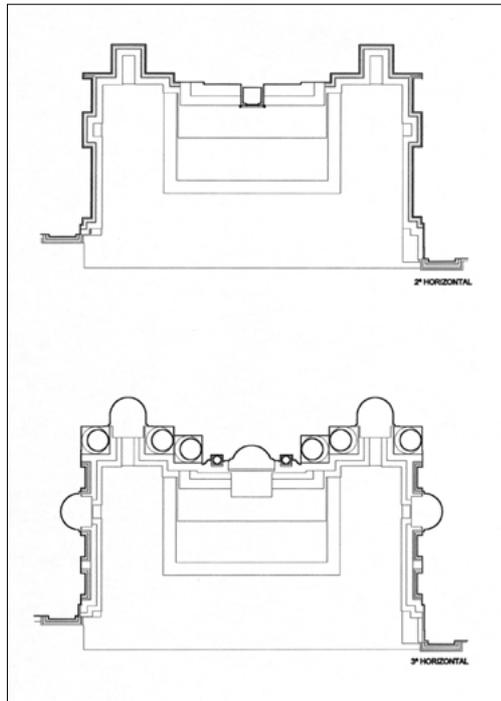
9. Plantas de la capilla cortando por la alacena del Sagrario y por las hornacinas de las calles laterales, (estudio MLM&PRP)

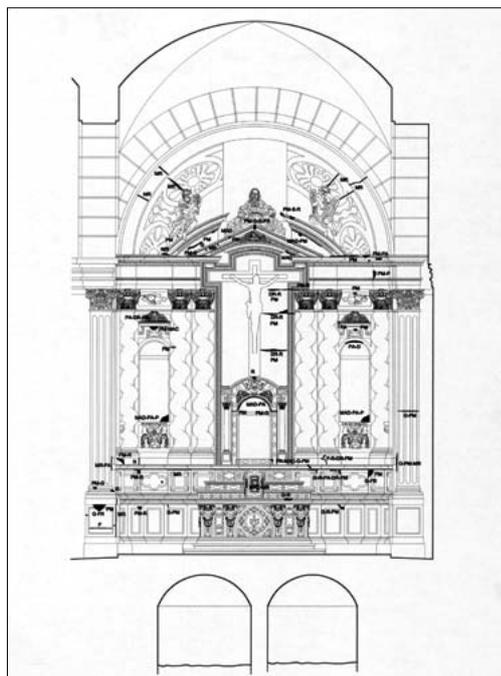
10. Muestra de la representación de alteraciones sobre el frontal del retablo, (estudio MLM&PRP)

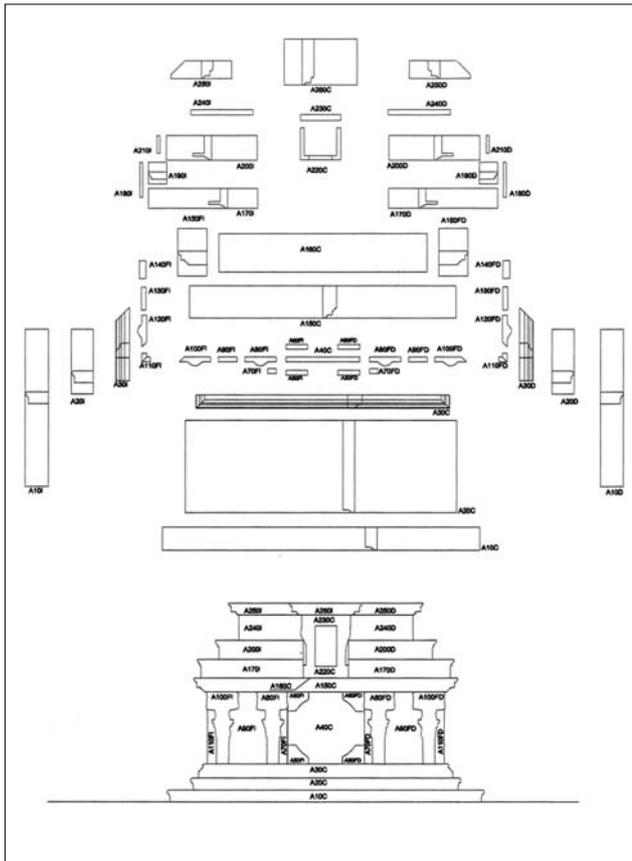
11. Ejemplo de representación del despiece aplicado al altar y sus gradas, (estudio MLM&PRP)

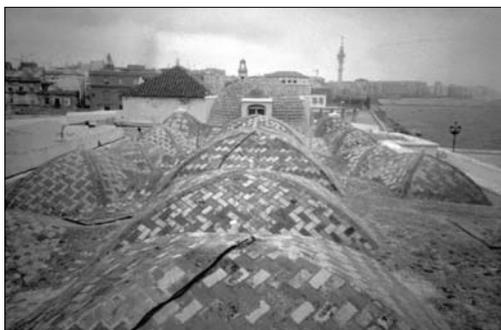
12. Cubiertas de la Catedral Vieja, mostrando su proximidad al mar y el deterioro de sus azulejos, (estudio MLM&PRP)

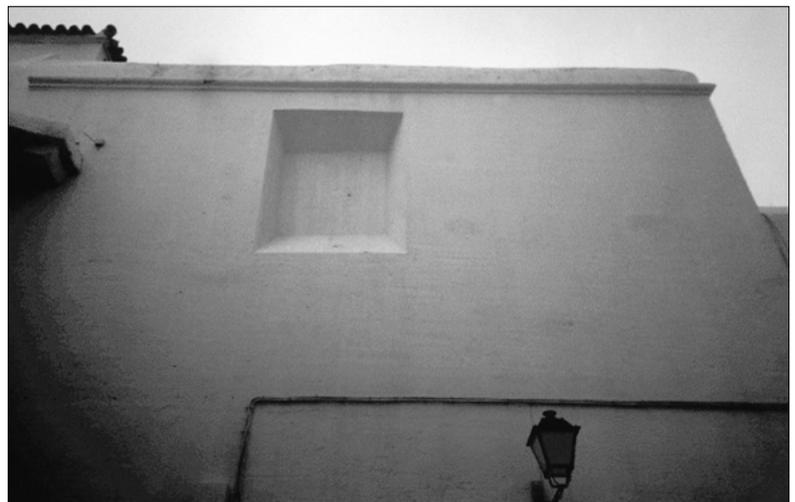
13. Paramento exterior del muro soporte del frontal del retablo de la Capilla, mostrando el ventanal cegado con un tabique, punto débil en la defensa contra la entrada de agua de lluvia, (estudio MLM&PRP)

- El picado general del revestimiento mural exterior y su sustitución por otro adecuado.
- Las intervenciones sobre las cubiertas, sus desagües, los muros y el suelo de la capilla, necesarias para impedir la entrada de agua en la masa de los mismos, sea por infiltración o por capilaridad, así como facilitar la evacuación de la que contengan mediante desecación o drenaje, según los casos.

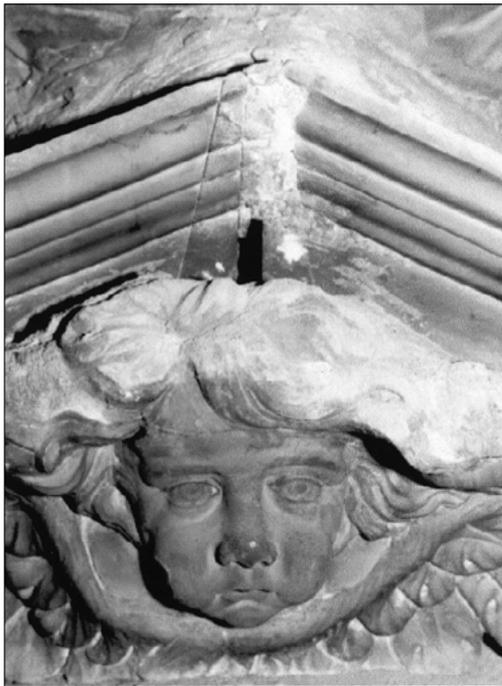
14. Detalle del ápice del frontón recto del retablo, en el que se aprecian las cuñas para modificar el ángulo con el que se realizó en taller; (estudio MLM&PRP)

El ejemplo más notable de este tipo de actuaciones es, sin duda, el de la columna salomónica del extremo izquierdo del lienzo frontal, cuyo fuste "gira en sentido contrario al que le corresponde", y debería haber sido devuelta y sustituida por otra. Junto a este podríamos citar, entre otros, las correcciones de los frontones, especialmente en la cúspide del recto,

para modificar su ángulo de apertura, haciendo caso omiso de la inclinación de los dentículos, y otros muchos de rellenos de juntas de anchura excesiva, posteriormente estucados imitando la policromía de las piedras naturales que sustituían.

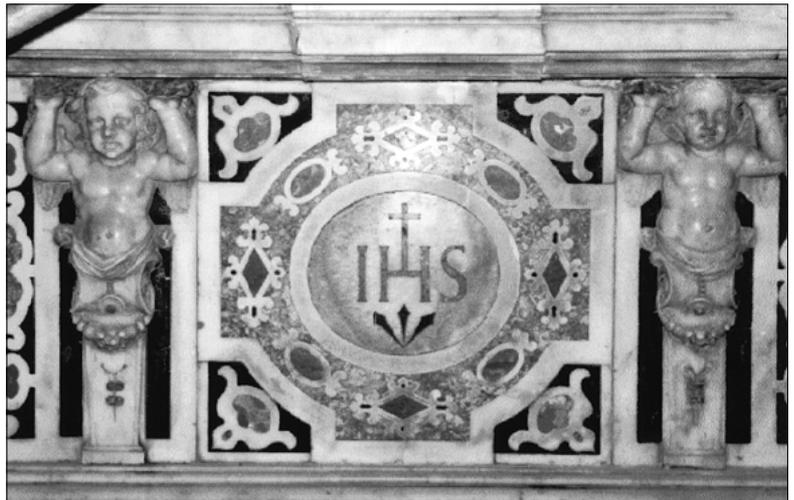
15. Detalle central del frontal del altar; con los ángeles atlantes y el anagrama de Cristo entre taraceas de mármol, (estudio MLM&PRP)

En el banco, adosado al sotabanco, destaca la mesa de altar sobre un doble peldaño. Está profusamente decorada mediante ángeles atlantes de medio cuerpo sobre pedestales, coronados por volutas que alternan con cenefas dispuestas en vertical, situándose en el centro el anagrama de Cristo. El resto del sotabanco lo decoran paralelepípedos rectángulos de distintas dimensiones y disposición, vertical u horizontal, en serpentinita con el borde de caliza roja.

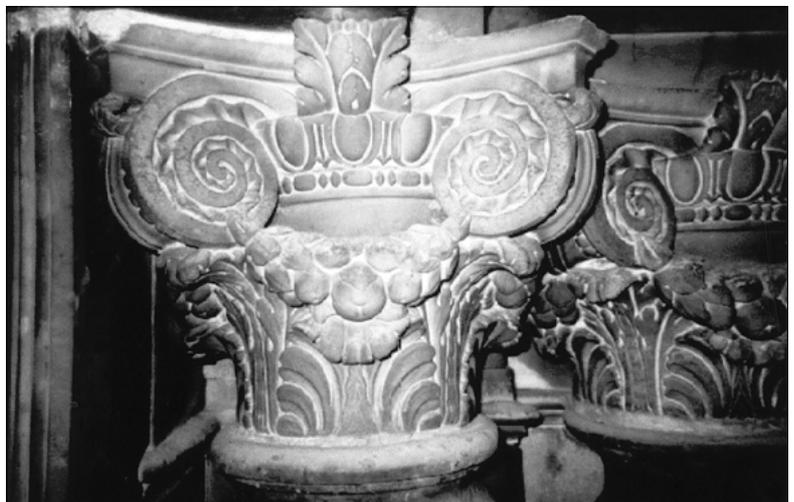
16. Detalle de los capiteles compuestos de una pareja de columnas salomónicas que flanquea la calle central del retablo y producen el avance relativo de la misma sobre las laterales, (estudio MLM&PRP)

En el plano frontal las calles se presentan idénticas a excepción de la central, más ancha y alta que las laterales y resaltada mediante columnas salomónicas pareadas. Tiene una configuración distinta. La mitad inferior la ocupa una hornacina similar a las que se han descrito, aunque más baja y ancha y profusamente decorada. Aparece coronada por un frontón curvo con volutas en las esquinas y cuyas enjutas se adornan con relieves de cabezas aladas de querubines. Toda la decoración está remarcada por una moldura sostenida por columnillas de fuste recto y liso con capiteles compuestos sobre basas áticas realizadas mediante dados. Decoran los huecos hasta las jambas rombos y óvalos alternos, que continúan en el frontal de la base alternando también con motivos florales y círculos. En su interior se asienta la imagen escultórica en mármol policromado y dorado de la Virgen del Rosario de los Milagros.

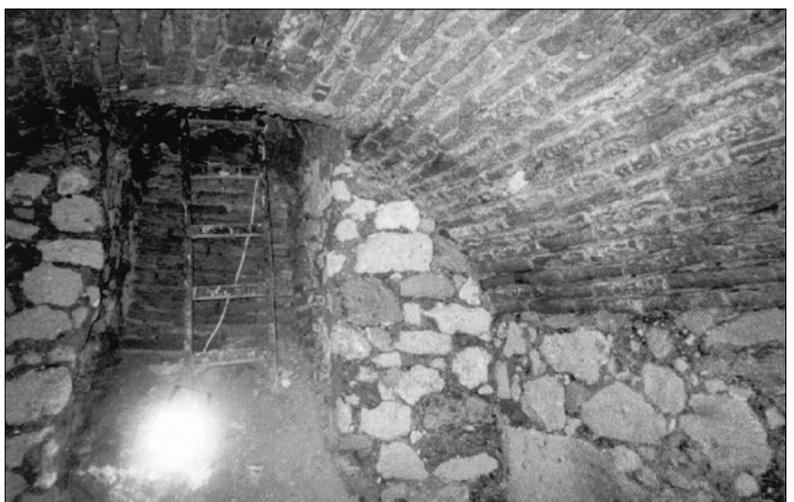
17. Interior de una de las criptas de enterramiento, (estudio MLM&PRP)
