INTERVENCIÓN ARQUEOLÓGICA DE URGENCIA: CONTROL Y SEGUIMIENTO DE LAS OBRAS DE DRAGADO EN LA CANAL DE ACCESO AL PUERTO DE CÁDIZ.

MILAGROS ALZAGA GARCÍA
SUSANA RUIZ AGUILAR

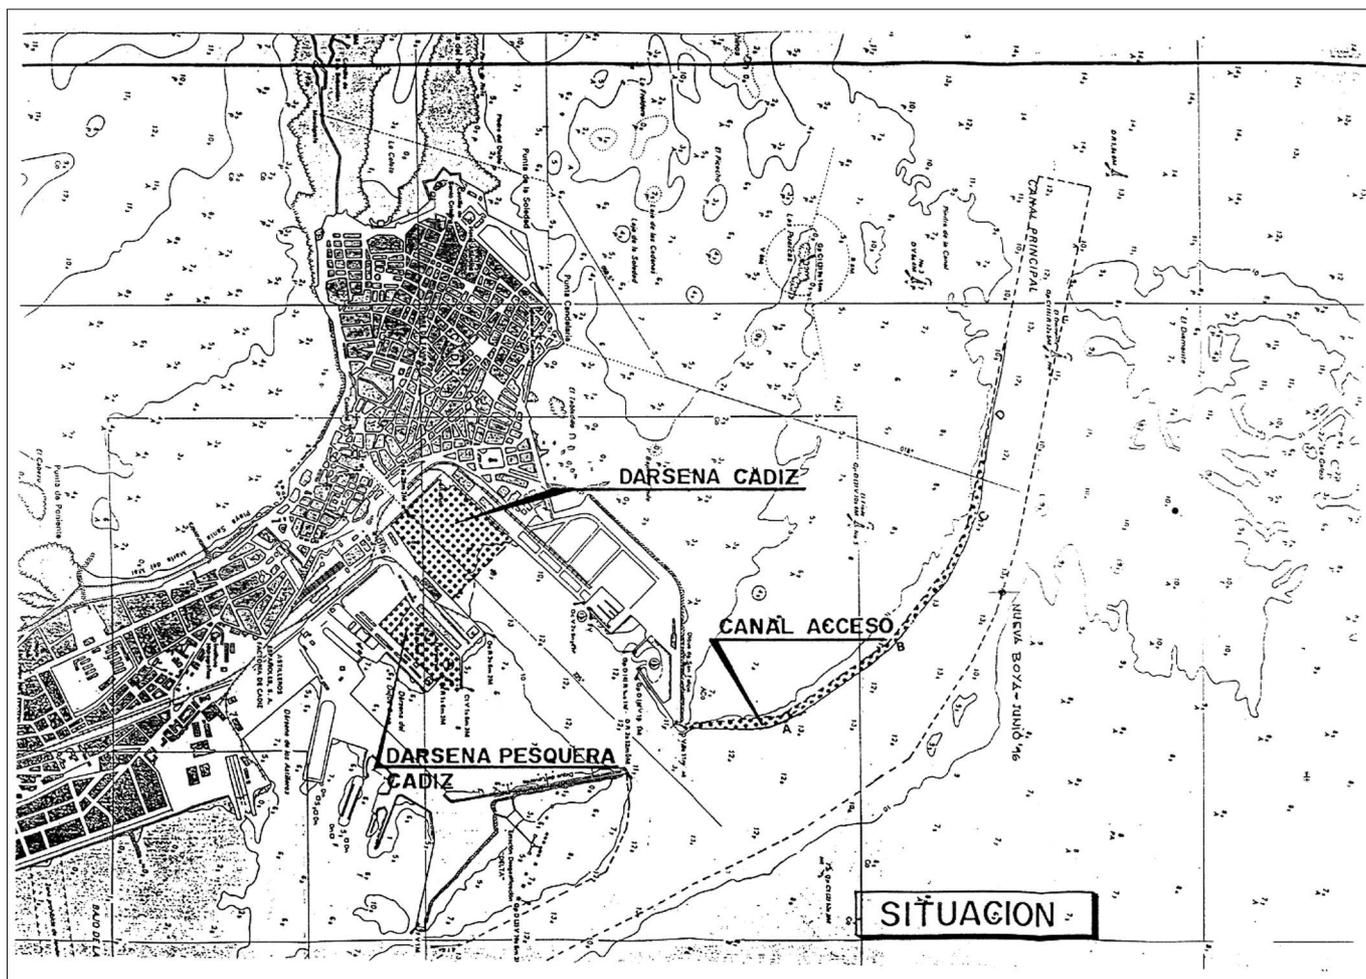
FIG. 1.- Localización de la obra de dragado (Autoridad Portuaria de Cádiz)

En el proyecto inicial se consideraba necesaria la extracción de un total de 82.041 m³ de materiales sueltos provenientes del derrumbe de los taludes del veril Sur (fig.1) sin embargo, la modificación realizada en la zona de dragado hizo que esa cantidad quedara reducida a 77.000 m³.

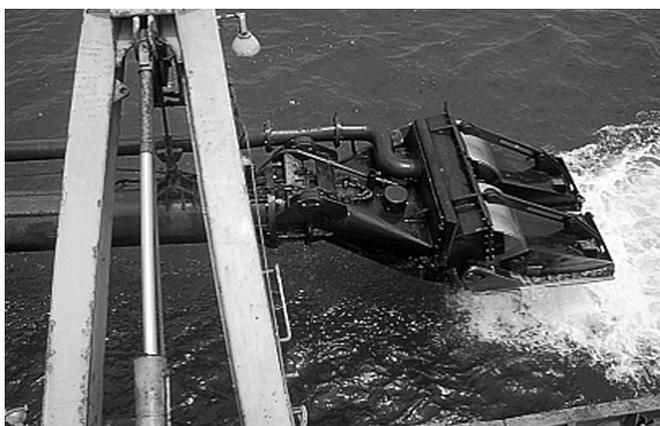
LÁM I.- Cabeza o pipa de la draga de succión en marcha

1.- La pipa situada en la popa, en el extremo de la bomba de succión (lám.I). Contaba con una rejilla en la que se quedaban atrapados diversos materiales depositados en el fondo del mar entre los que se encontraban, aunque en un porcentaje menor, artefactos arqueológicos (lám.II).

Sin embargo, el material no sólo se podía localizar en la rejilla sino también sobre la propia pipa, donde se encontraron 4 balas de

cañón, o en su parte inferior y laterales donde la madera y la cerámica quedaban encajadas.

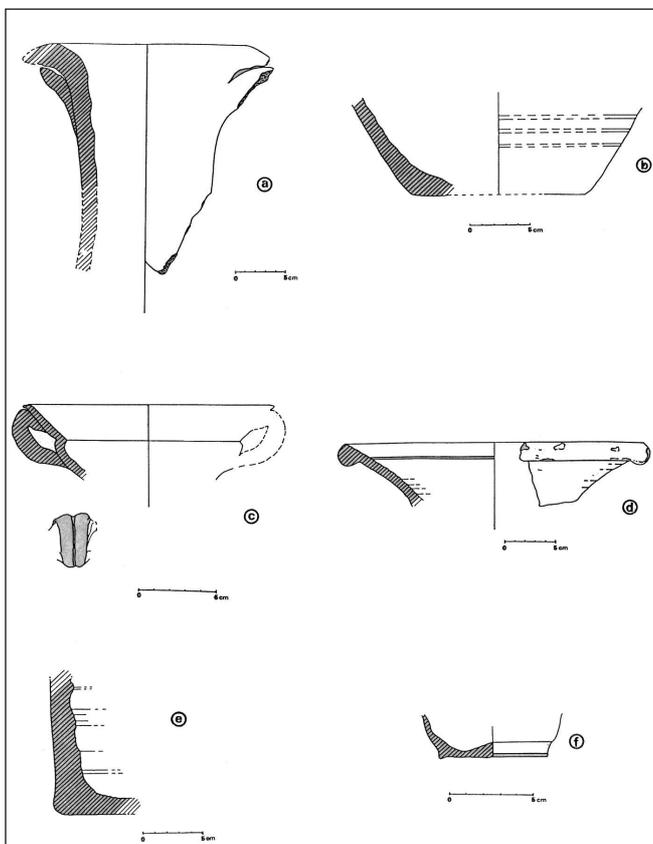
FIG. 2.- Material cerámico

Cerámica: Se han recuperado un total de 50 fragmentos cerámicos, de los cuales únicamente 10 aportan datos de interés arqueológico. La gran mayoría de las piezas pertenecen a contenedores romanos (S.I-II d.C.) (fig. 2-a), así como cerámica común de época moderna (S. XVII-XIX) (fig.2-b,c,d,e,f)

Con respecto a la conservación del material cerámico decir que se encuentra muy fragmentado -por acción de la propia draga- y rodado, circunstancia ésta que ha provocado la pérdida de la pátina decorativa.
