**“UTILIZACIÓN DE ELEMENTOS FINITOS Y ANÁLISIS NUMÉRICO
PARA LA OBTENCIÓN DE LOS FACTORES DE SEGURIDAD EN EL
TALUD DE SIGUAS (ENTRE KM. 920 – KM. 921), DISTRITO DE MAJES-
CAYLLOMA Y DISTRITO SAN JUAN DE SIGUAS-AREQUIPA,
AREQUIPA”**

Tesis presentada por las Bachilleres:

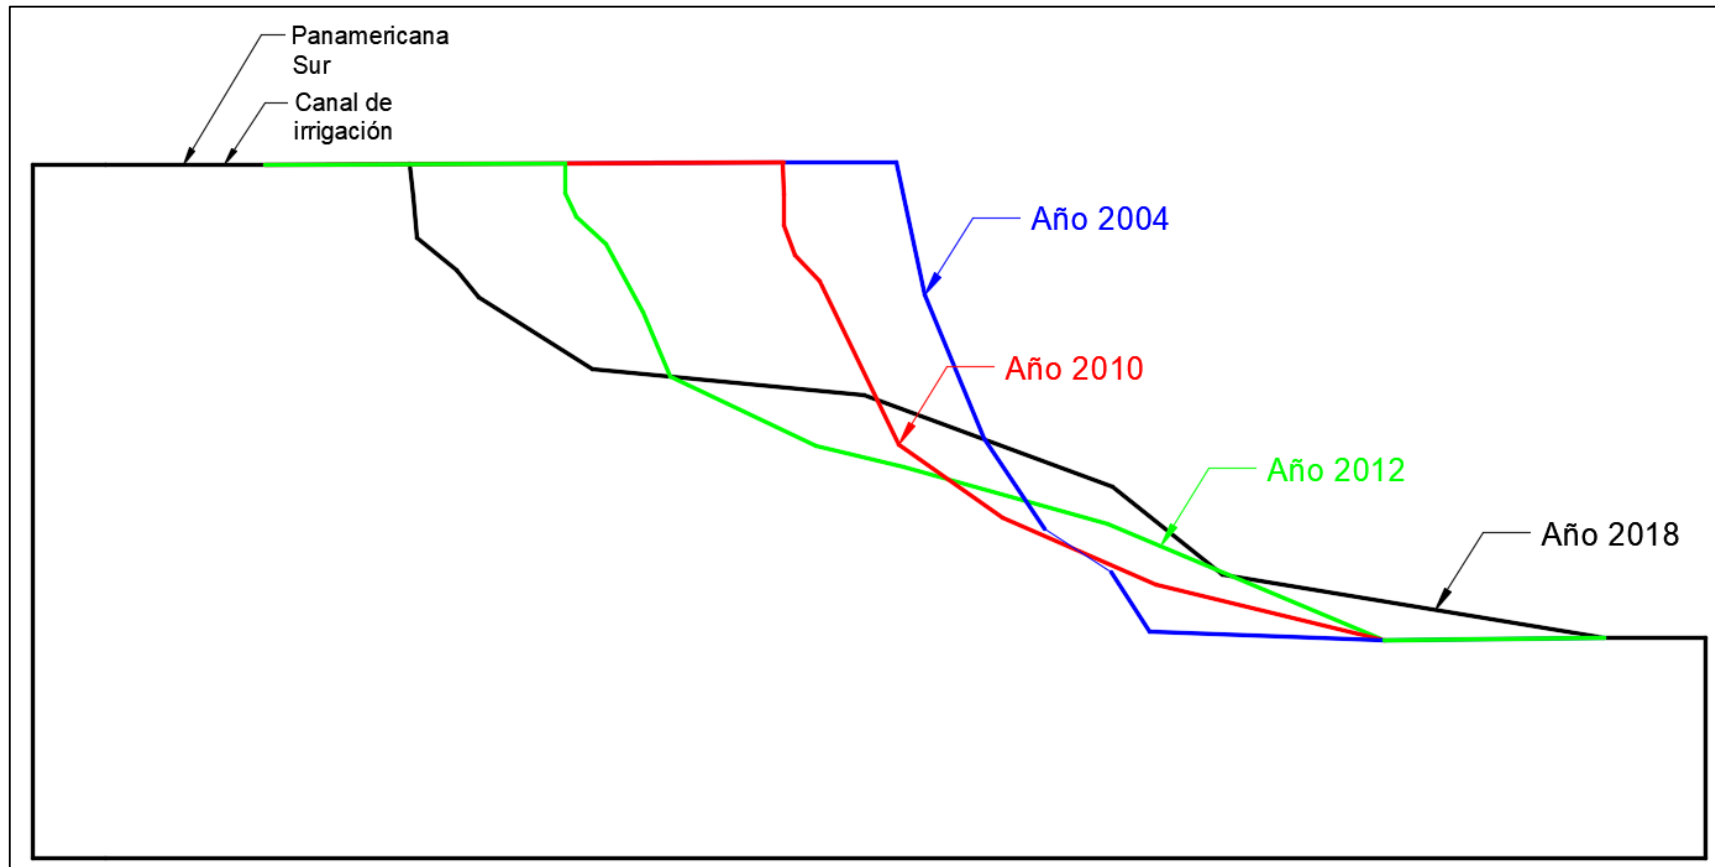
FIGURA 1.1. Bosquejo de superficies de falla con respecto al tiempo.

Primero, se establecieron los puntos para ubicar las 3 superficies de falla con respecto al tiempo en GeoSlope de acuerdo a la topografía identificando deslizamientos específicos en cada sección:

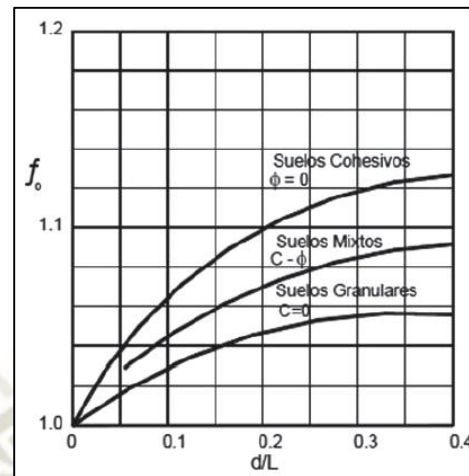
FIGURA 2.12. Diagrama del factor f_0 utilizado en el método de Janbú

(Janbú 1968). Asume que la cortante entre dovelas es cero y son horizontales, pero contrariamente a Bishop, no supone que las superficies de rotura sean circulares. Sólo satisface el equilibrio de esfuerzos. Los factores de seguridad son bajos.

Alternativamente se puede usar un factor de corrección que varía según el nivel de curvatura de la superficie de rotura. Sin embargo, este factor puede mejorar al análisis para algunos taludes o provocar inexactitud.

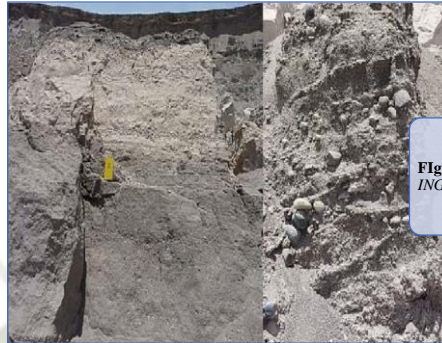
Figura 5.5. Zona de arranque o escarpa, Año 2010. Fuente: INGEMMET

Agtes gravitaciones, la vibración y la erosion producida por la carretera y el viento respectivamente , incrementaron el despredimiento de suelo.
Visibilidad del material caracteristico de la formación Moquegua Superioer debido al plano de ruptura expuesto cuya altura varia entre los 20 a 25 metros.

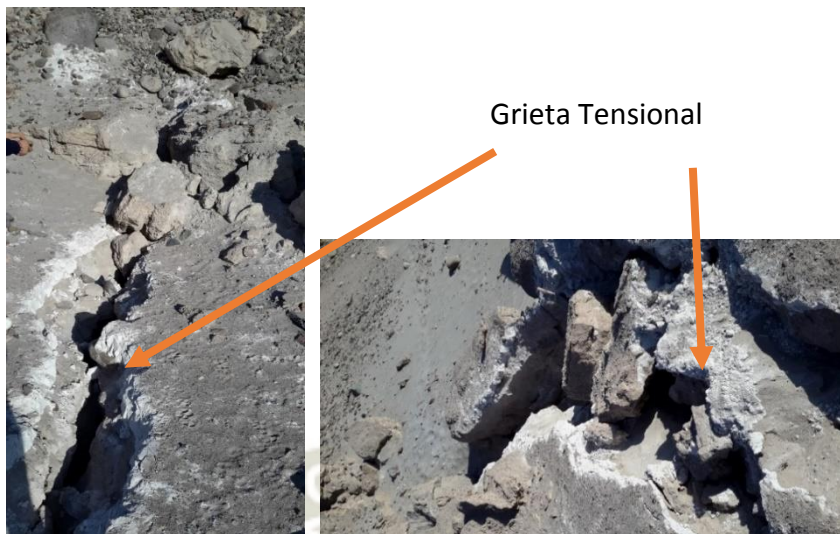
FIGURA 5.22. Foto de grietas tensionales en la base del talud.

✚ Grietas tensionales en las masas al pie del talud
