REDEFINICIÓN DEL POLÍGONO DE INUNDACIÓN DEL COMPLEJO DE  
HUMEDALES DEL RÍO CHICÚ (COTA – CUNDINAMARCA).

UNIVERSIDAD LIBRE DE COLOMBIA  
FACULTAD DE INGENIERÍA  
DEPARTAMENTO DE INGENIERÍA AMBIENTAL  
BOGOTÁ D. C.  
2013

Proyecto de Grado para optar al título de Ingeniero Ambiental

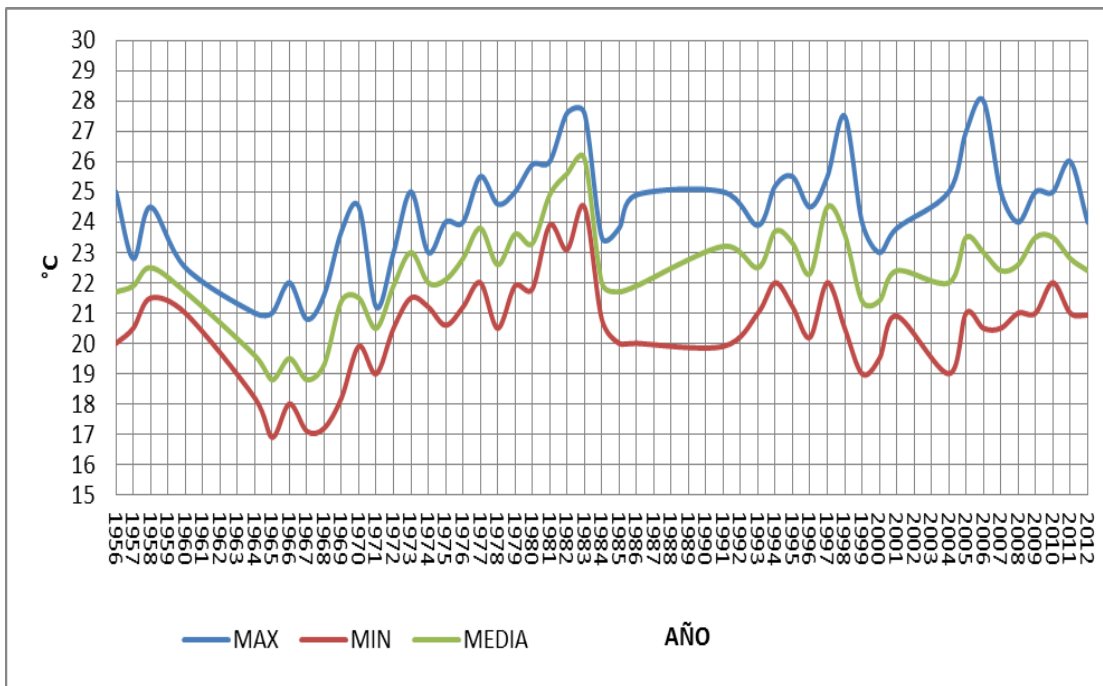
**Grafica 14 Temperatura Máxima Mensual Anual (°C)**

la temperatura máxima que se evidencio en el análisis estadístico fue de 27 a 28°C, por encima de la media mensual anual, siendo esta temperatura de 24.5 °C, la mínima máxima mensual anual fue de 16,9 °C, gracias a estos datos se identificaron los periodos históricos de fenómeno del niño, el cual ayuda al humedal gracias a que este es de carácter temporal y los meses u/o años en las que la temperatura supero a la media esto nos da para inferir e identificar la periodicidad de sequía que se presentan en el área.

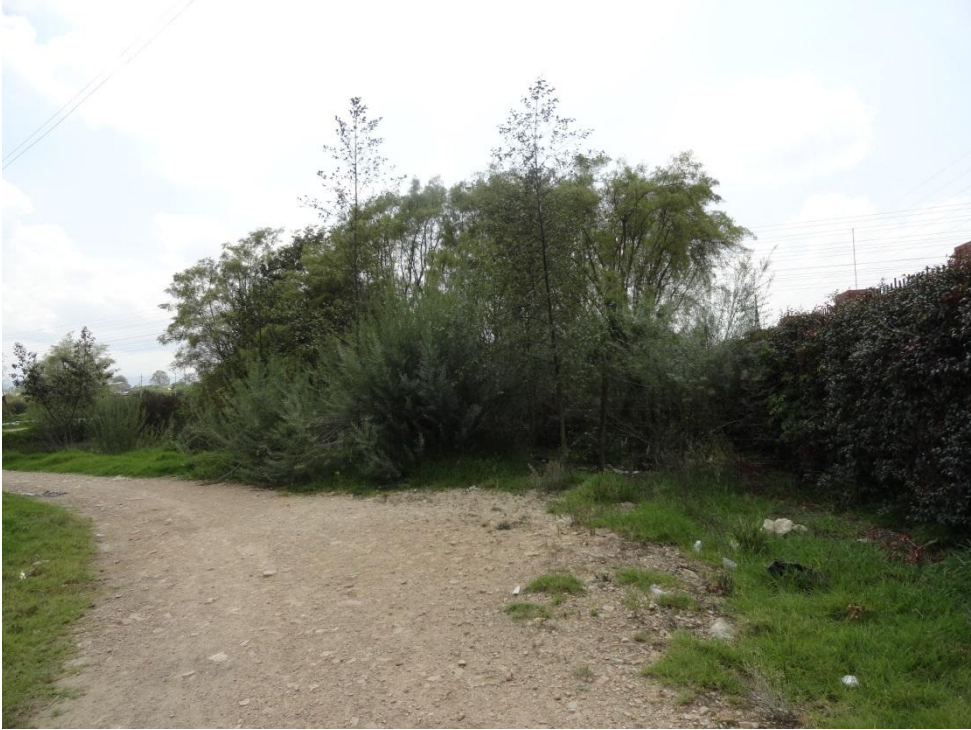
## Imagen 26. Infraestructura vial

Esta Se caracteriza por no tener pavimentación, ya que el complejo de humedales del río Chicú se encuentra detrás del Conjunto Santafé y cuenta con una sola entrada la cual es muy estrecha y no está en condiciones óptimas.

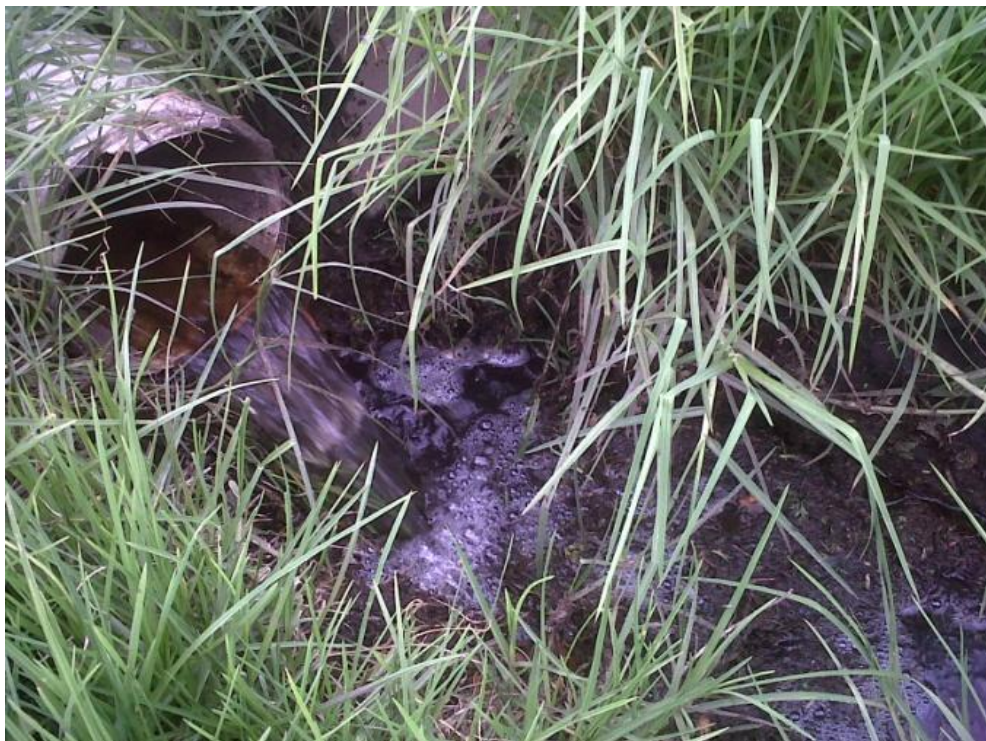
##### Imagen 27. Vertimiento de Aguas

**Actividades Antrópicas:** Vertimiento de desechos agrícolas y tanques de almacenamiento de pesticidas dentro del complejo de humedales del río Chicú

**Impactos Ambientales:** Degradación del cuerpo de agua por arrastre de desechos orgánicos proveniente del manejo inadecuado.

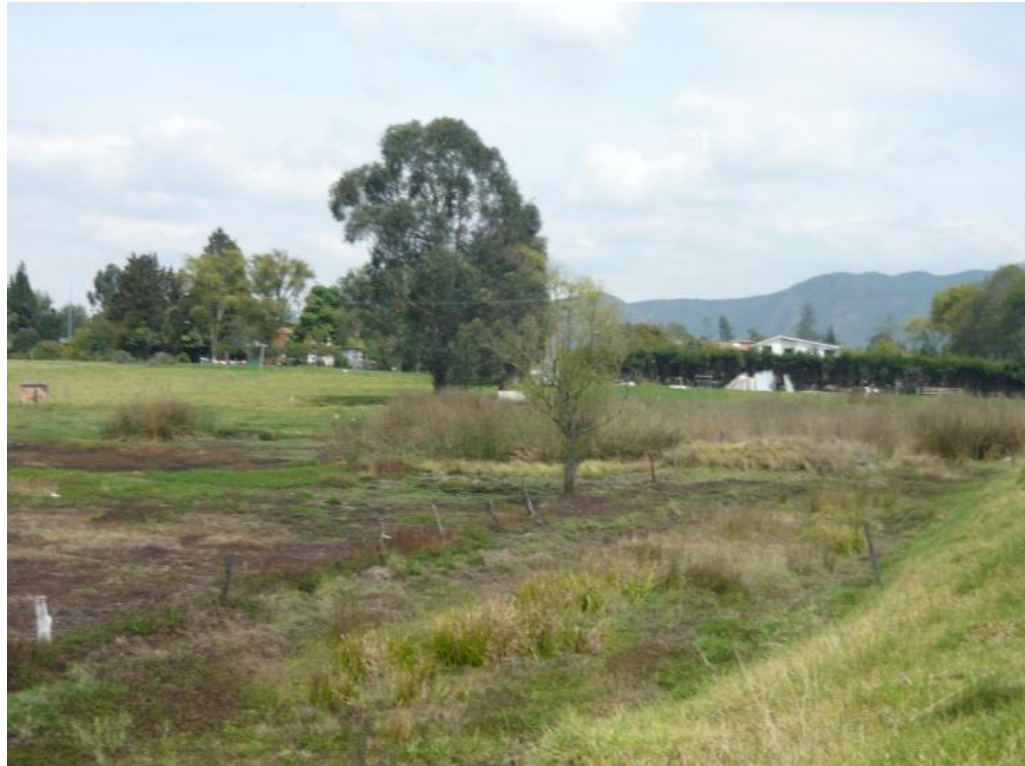
## Imagen 28. Perdida de especies acuáticas y florísticas

**Actividades Antrópicas:** drenaje del complejo de humedales por parte de los propietarios de fincas colindantes que impactan de manera significativa la gran biodiversidad que este posee, debido a los inescrupulosos que desecan el humedal para poder expandir las parcelas y así obtener un beneficio económico.

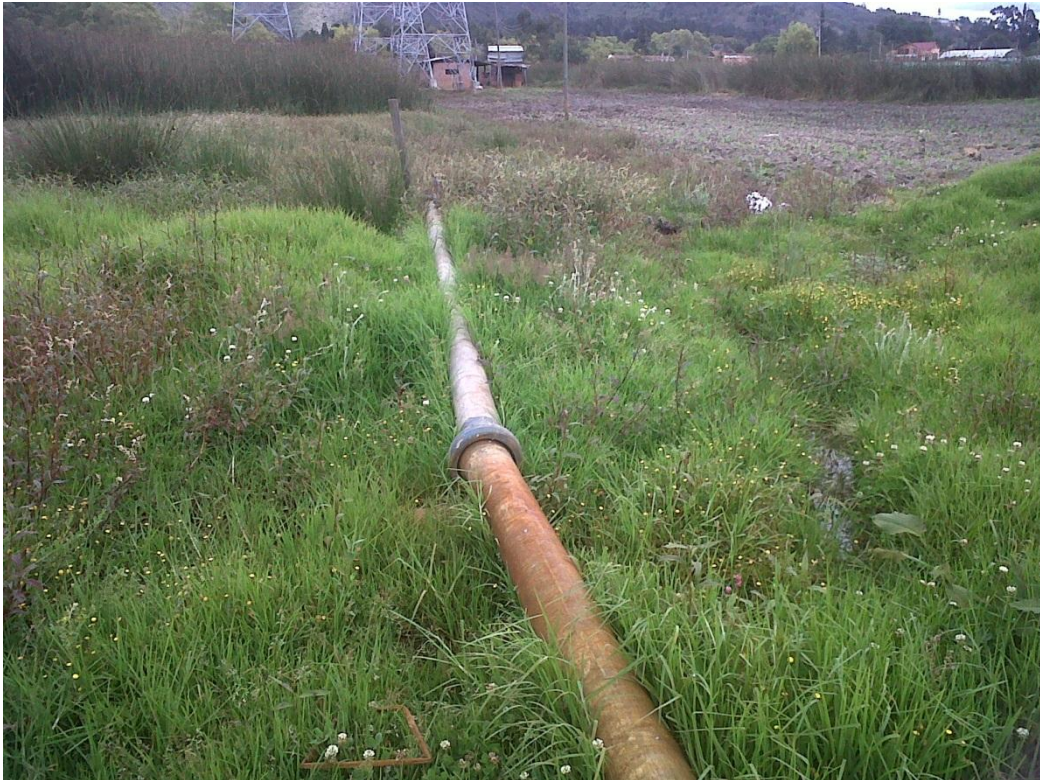
## Imagen 29. Conexiones erradas

**Actividades Antrópicas:** uso inadecuado del recurso hídrico para riego de cultivo.

**Impactos Ambientales:** Disminución del cuerpo de agua por extracción ilegal por los habitantes aledaños al complejo.

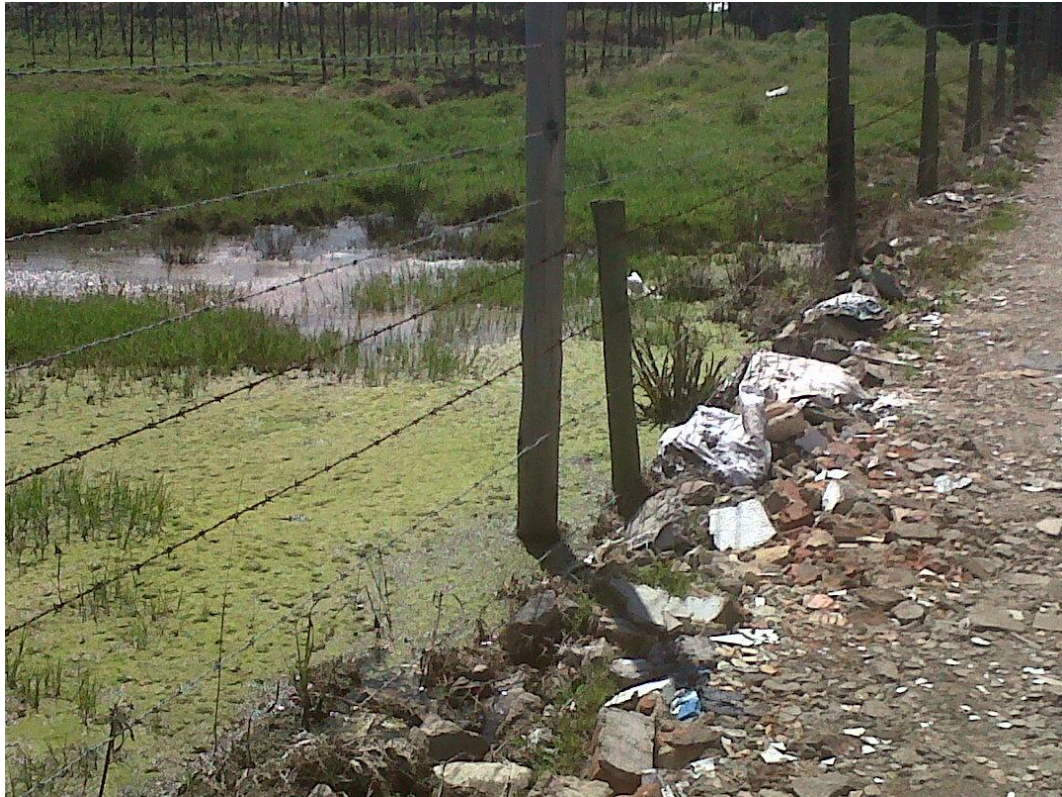
**Imagen 30. Escombros y basura**

**Actividades Antrópicas:** Alteración de la ronda del humedal, Contaminación por sedimentos, degradación, erosión,

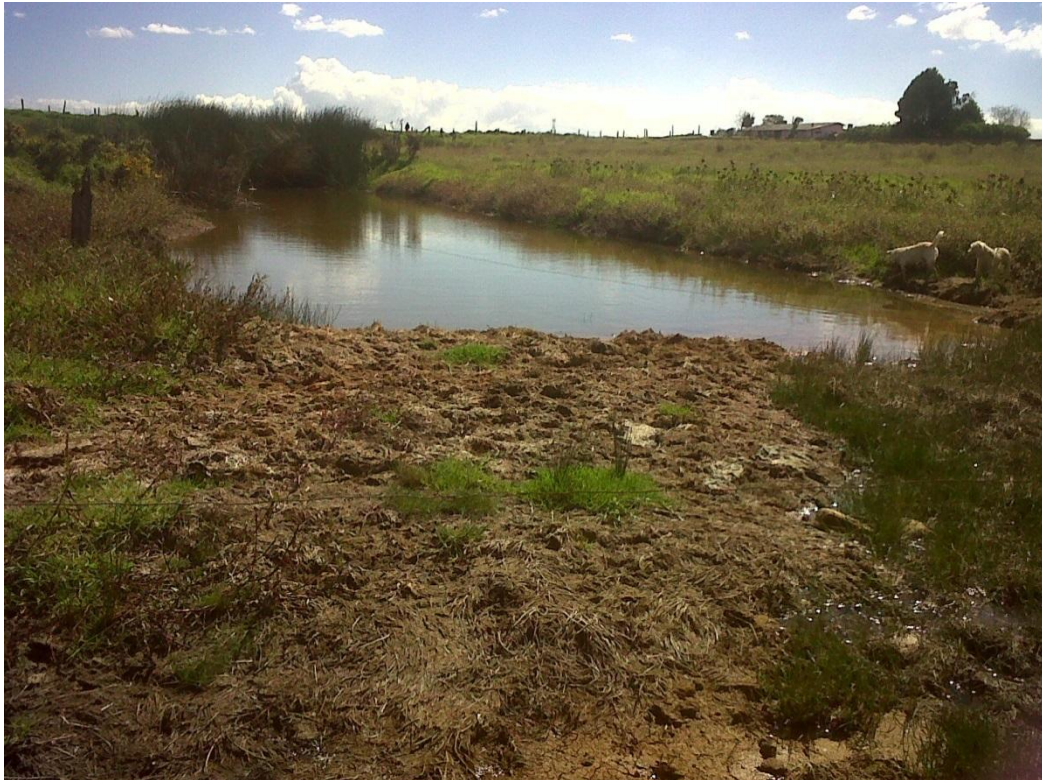
### Imagen 31. Compactación de suelo por pisadas de ganado

**Actividades Antrópicas:** Pérdida de la oferta ambiental y servicios ambientales para la fauna y flora silvestre, Homogenización de los suelos para ganado y agricultura, Disminución del espejo de agua.

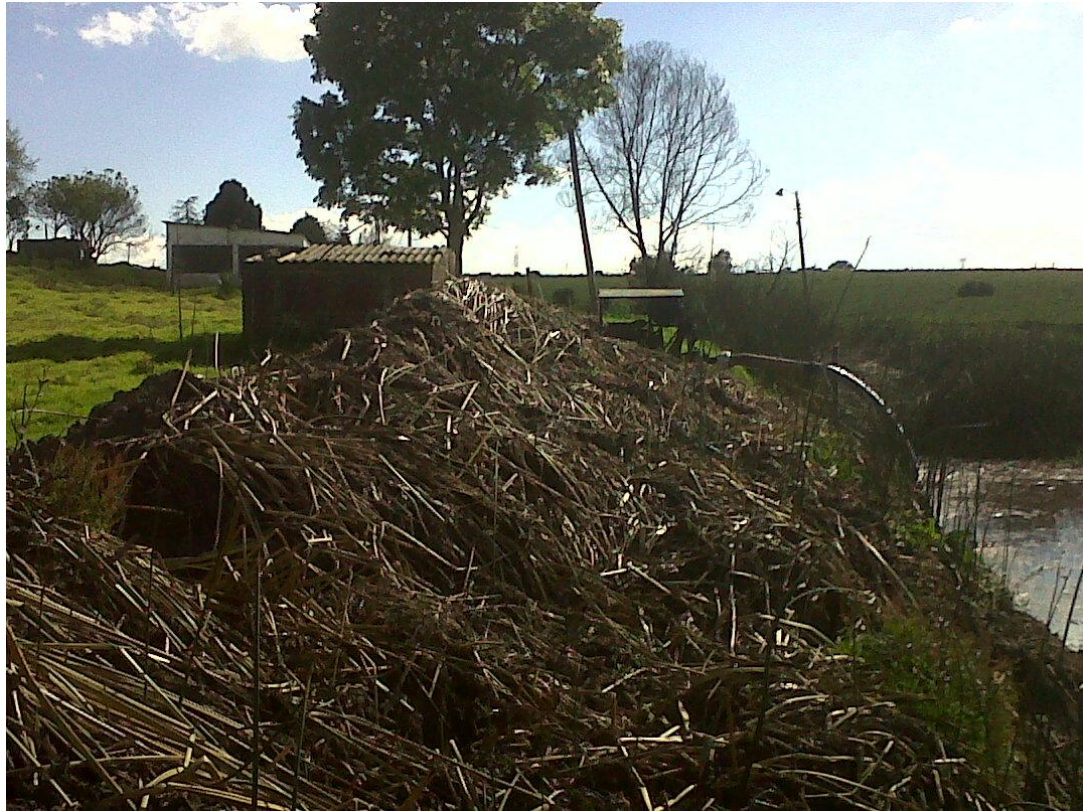
Imagen 32. Quema

**Actividades Antrópicas:** Tala y quema de la vegetación para su respectiva parcelación, para cultivos de hortalizas y ganadería; Cambios en la estructura del suelo del humedal. Disminución en la calidad del agua del humedal.

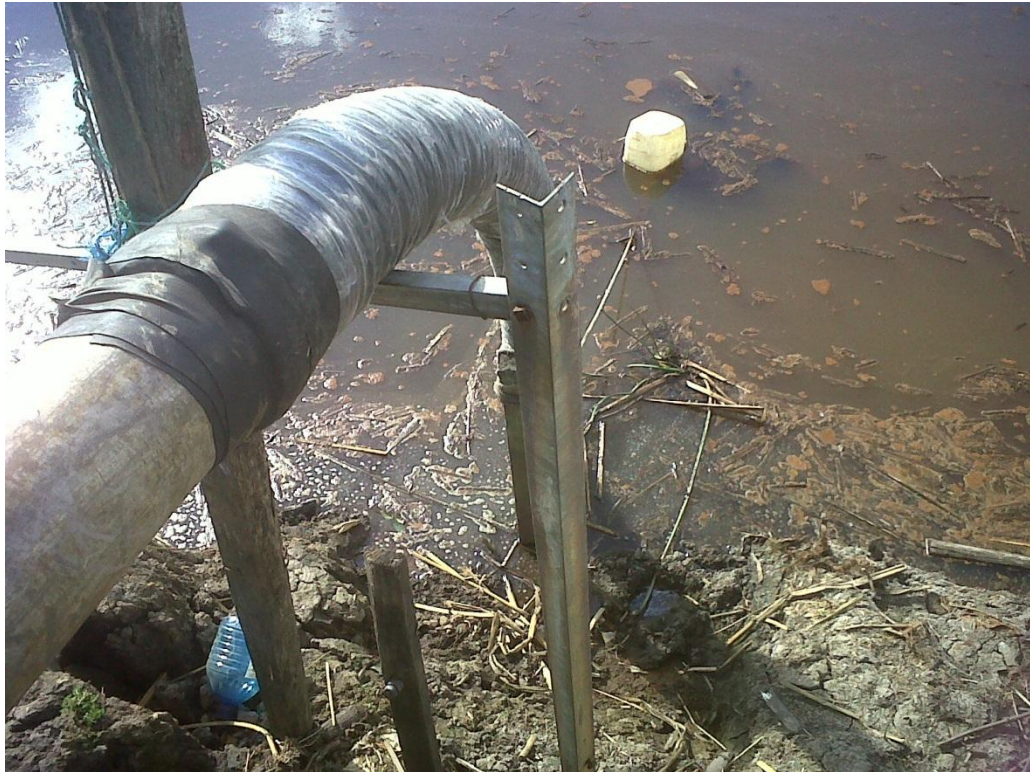
**Imagen 33. Afluencia de aguas negras al humedal**

**Actividades Antrópicas:** contaminación y eutrofización del humedal; sedimentación y colmatación; problemas de salud pública.
