**EVALUACIÓN FÍSICA Y QUÍMICA DEL GRADO DE CONTAMINACIÓN DE  
LA QUEBRADA REYES DEL (MUNICIPIO DE LA VEGA – CUNDINAMARCA)**

**UNIVERSIDAD LIBRE  
FACULTAD DE INGENIERÍA  
PROGRAMA AMBIENTAL  
BOGOTÁ D.C.  
2013**

**Trabajo de grado presentado como requisito para optar al título de  
Ingeniero Ambiental**

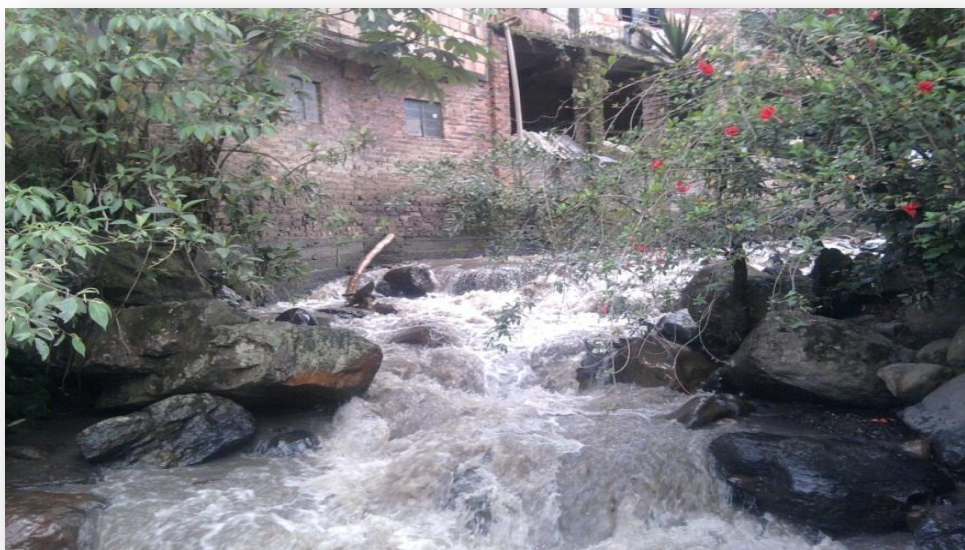
**Figura N° 2:** Zonas Susceptibles Inundación

El desarrollo y crecimiento tanto del municipio como del país ha afectado notoriamente el ambiente circundante. Un claro ejemplo para el municipio de La Vega es la casi nula planeación en la conformación del área urbana que posibilitó la utilización de las zonas de protección hídrica y orográfica para desarrollos urbanos; la zona urbana presenta una susceptibilidad alta a la inundación, principalmente en épocas de lluvias intensas, por contar con la

ronda de la Quebrada Reyes. (Ver figura N° 2,10)

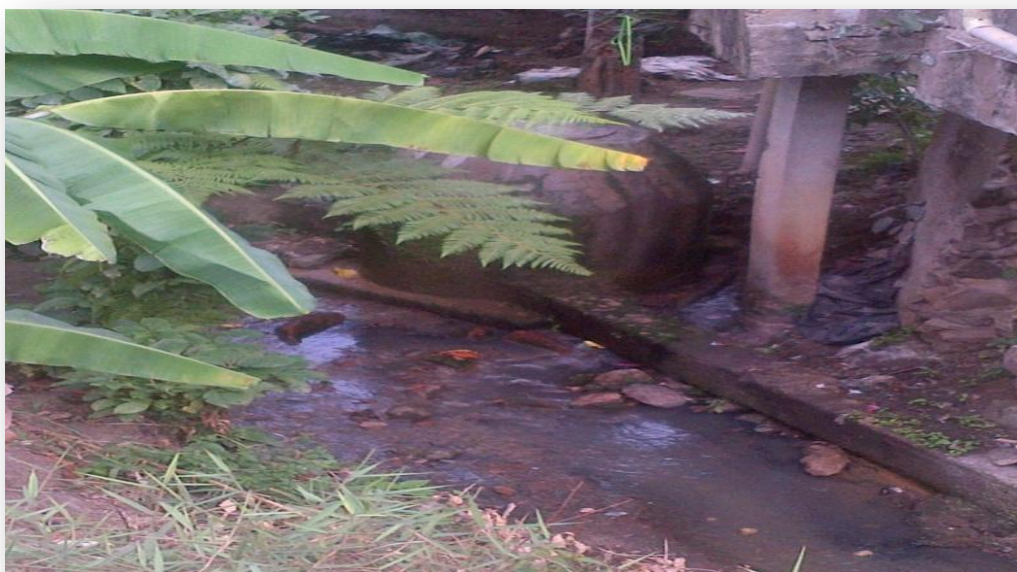
**Figura N° 3:** Infiltración y residuos líquidos Quebrada La Catíca

La Quebrada Reyes tiene su cauce por el casco urbano, presenta como corriente tributaria las aguas de la Quebrada La Catíca que nace en el barrio la Gloria del municipio de La Vega, la cual aumenta la contaminación de la Quebrada Reyes; debido a la infiltración de aguas negras proveniente de casas con conexiones erróneas al alcantarillado. (Ver figura N° 3)

El municipio de La Vega ha desarrollado diferentes campañas en beneficio, mejoramiento y minimización en cuanto la afección ambiental; una de las actividades más notorias y de mayor inversión se puede resaltar la realizada por planeación municipal que fue la encargada de la Separación de las aguas negras provenientes de las casas situadas en el Barrio La Gloria entre las calles 18 a la 23 y las carreras 1 y 2 de las aguas de la Quebrada La Cativa, mediante la canalización abierta de ésta; aunque desafortunadamente aún se presentan conexiones erróneas y el vertimiento de aguas y residuos líquidos directamente al cauce de la Quebrada La Cativa (ver figura N 3) [11]

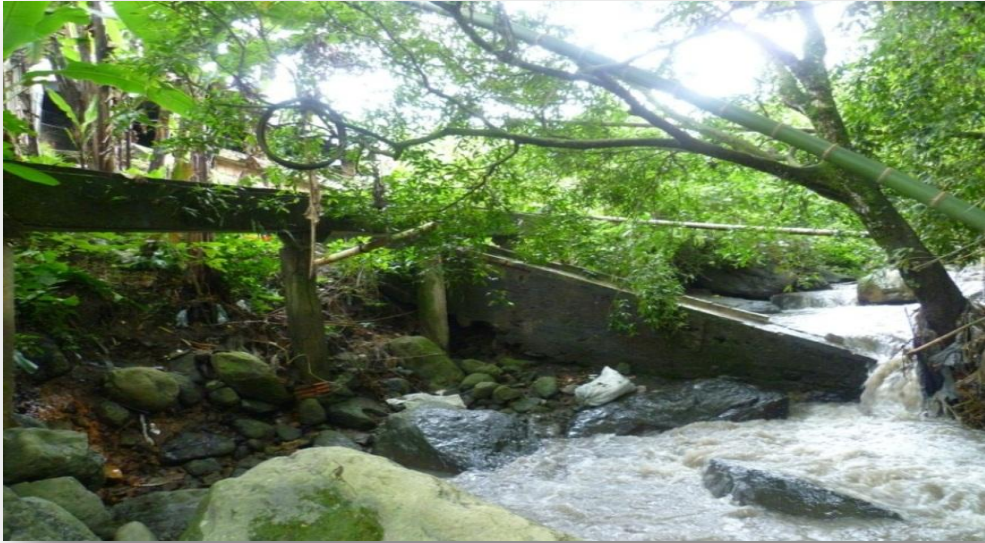
**Figura Nº 4:** Planta de Sacrificio y Rampa para Residuos Líquidos

Como si esto fuera poco al finalizar su recorrido por el casco urbano se encuentra con la planta de sacrificio común mente llamada “matadero municipal” la cual fue intervenida por las autoridades ambientales, (desafortunadamente la planta aun perjudica notoriamente las características de la Quebrada ya que aprovechando la cercanía de la Quebrada dejan caer por una rampa los residuos líquidos provenientes de la misma). La construcción de esta planta de sacrificio data del año 1980. Donde la preocupación por el medio ambiente era mínima en comparación a la actualidad. La normatividad no exigía algunos requerimientos o cumplimiento que actualmente son trascendentales, debido al crecimiento y mayor preocupación de la legislación colombiana dicha planta se está acogiendo para cumplir con la normatividad y mejora tanto del aspecto paisajístico y entorno del municipio. (Ver figura N° 4)

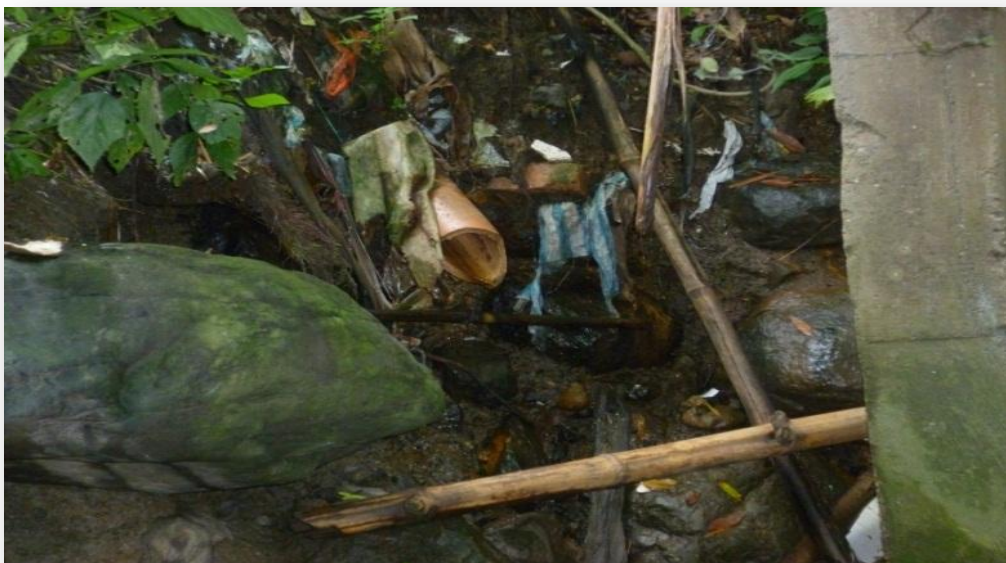
**Figura Nº 5:** Conexiones Erróneas y Residuos Sólidos

Como es de suponer, en algunos puntos de las fuentes hídricas superficiales se hacen captaciones para el uso agrícola y pecuario, lo cual está generando contaminación difusa debido a escorrentía. Otro factor que genera contaminación es la población que habita en los bosques de galería que genera vertimientos de residuos sólidos y líquidos. (Ver figuras N° 5,6)

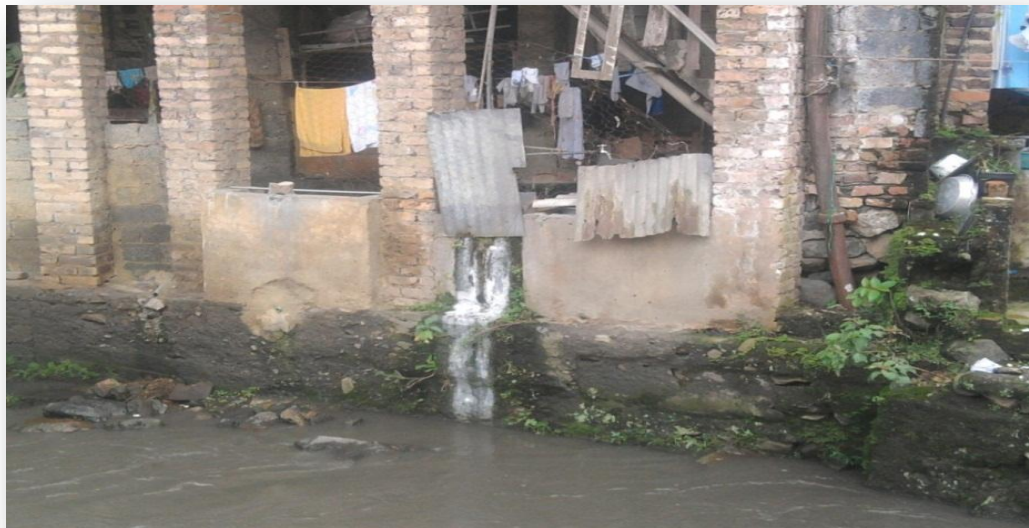
**Figura N 6:** Vertimiento de residuos líquidos domésticos

El vertimiento de los residuos sólidos y líquidos son factores que atenúan las características del aspecto paisajístico y propio del agua, para el caso de la Quebrada Reyes generar en diferentes puntos olores molestos. Al terminar el tránsito por el casco urbano las aguas de la Quebrada Reyes pasan a la microcuenca del Río Ila. [12]

Para su parte final las aguas de la Quebrada La Cativa generan contaminación, las aguas de dicha Quebrada brotan en el barrio La Gloria. Muchas de las casas de este barrio y las que se encuentran en la riberas de la Quebrada, vierten aguas negras o debido al deterioro del alcantarillado se infiltran y terminan depositadas en las aguas de la Quebrada La Cativa (ver figura 3). Por otro lado la gran cantidad de residuos sólidos que son arrojados inescrupulosamente son un factor de afección paisajística sin nombrar que generalmente contienen jabones, detergentes y en diferentes partes del curso del agua se vierten jabones (ver Figura 6)

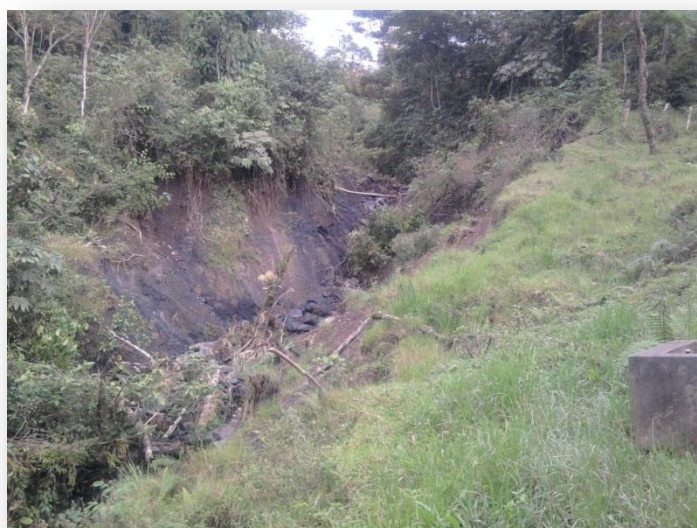
**Figura N° 8:** problemas de erosión en la parte del nacimiento

El nacimiento presentan las siguientes problemáticas; una de ellas es reflejada en las épocas de lluvia, donde se incrementa la turbiedad, debido al material de arrastre generado por los fenómenos de erosión presentes en la vereda laureles alto(Ver figura 8). El sobre pastoreo de bovinos genera un deterioro en el suelo y puede afectar los bosques nativos que son los encargados de preservar y producir las características para el desarrollo de las aguas, existen en diferentes puntos claros que fueron generados por la deforestación con la finalidad de aprovechar los recursos maderables.

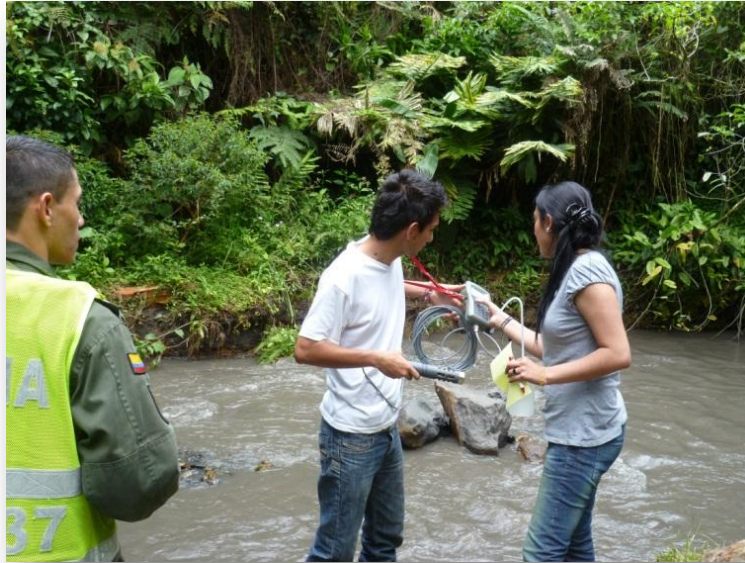
**Figura N°9:** Georeferenciación en Puntos de Muestreo con Medidor Multiparamétrico y GPS

- Punto 5: 5°00'16.3" N      74°20'33.7" W
  - Punto 6: 5°00'24.1" N      74°20'39.4" W
- ✓ Gracias al medidor Multiparamétrico se obtuvieron datos en el lugar relevantes a Conductividad, Oxígeno disuelto, pH, Temperatura, SDT (Sólidos disueltos totales). (ver figura N° 9)

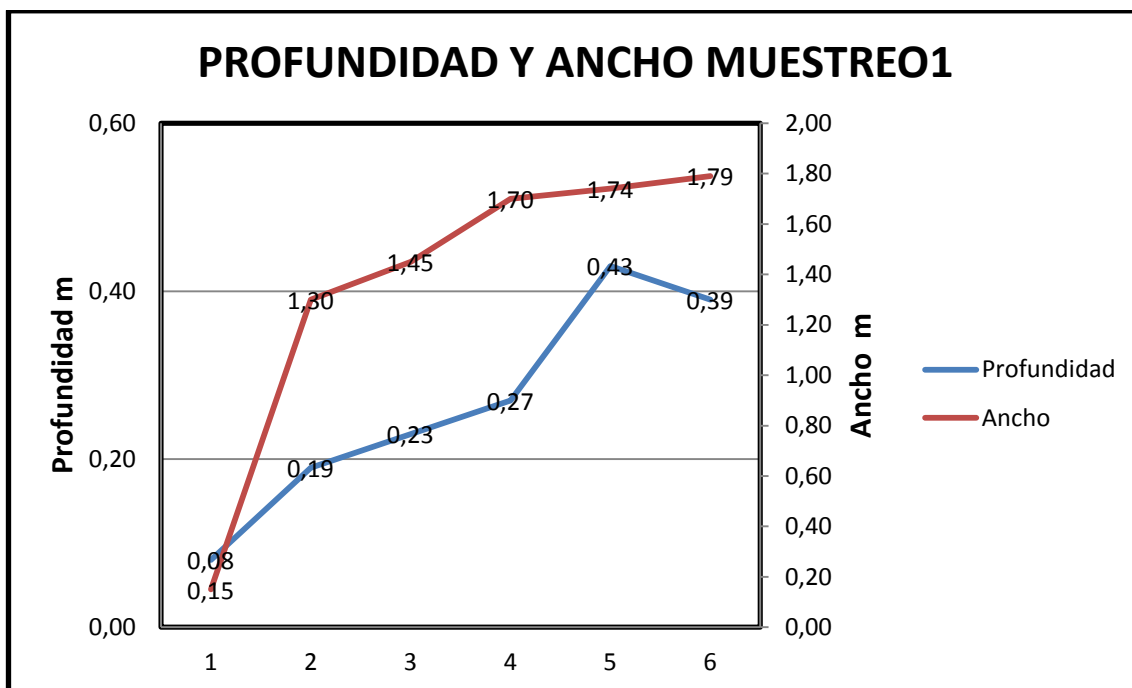
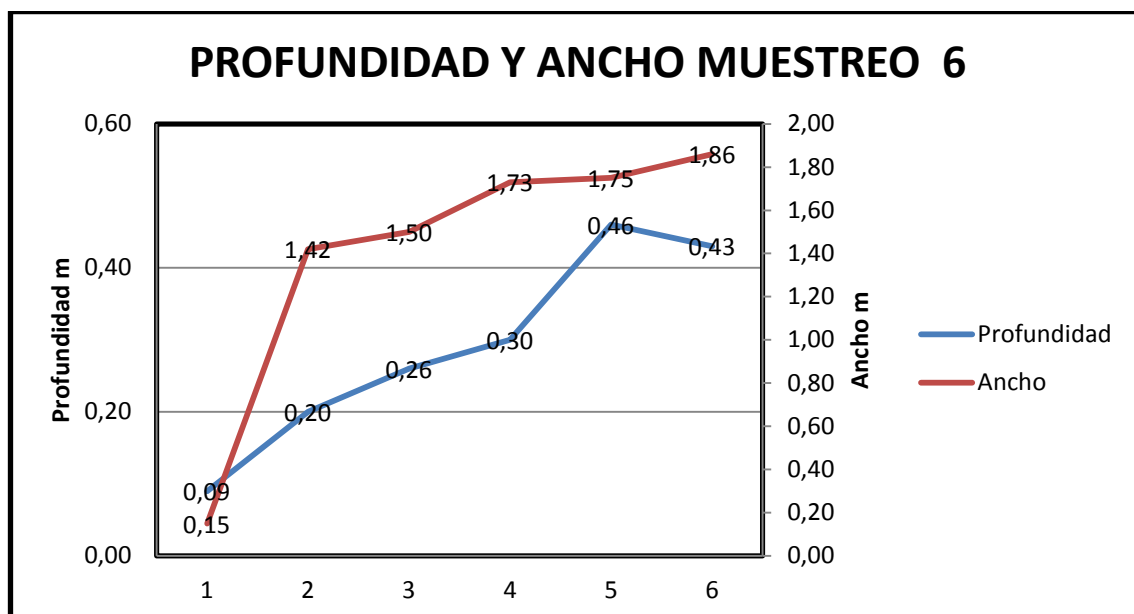
Dentro de los principales cambios que denotan el tiempo y alteraciones climáticas en las aguas de la Quebrada Reyes, se puede ver el aumento de la profundidad y del caudal intrínseco a la acentuación de la temporada lluviosa propia de la región en los meses de septiembre-noviembre. La Quebrada presenta gran continuidad con respecto a sus dimensiones en la mayoría de sus puntos; En promedio su ancho es de 1.36 m lo que nos demuestra que su corriente no es muy fuerte aunque presenta grandes pendientes en su parte del nacimiento lo que genera crecientes súbitas al presentarse precipitaciones prolongadas. ( ver datos de las tablas en anexos tabla 1 a la 6)

En cuanto a su profundidad es relativamente muy pequeña, pero cuando presenta crecientes repentinas llega a ocupar la totalidad de cauce y llega a ocupar los bosques de galería aledaños a ella, en promedio su profundidad es de 0.22m y en cuanto a su caudal promedio se encuentra entre 0.012 y 2.00 m<sup>3</sup>/s (ver tabla N° 7 )

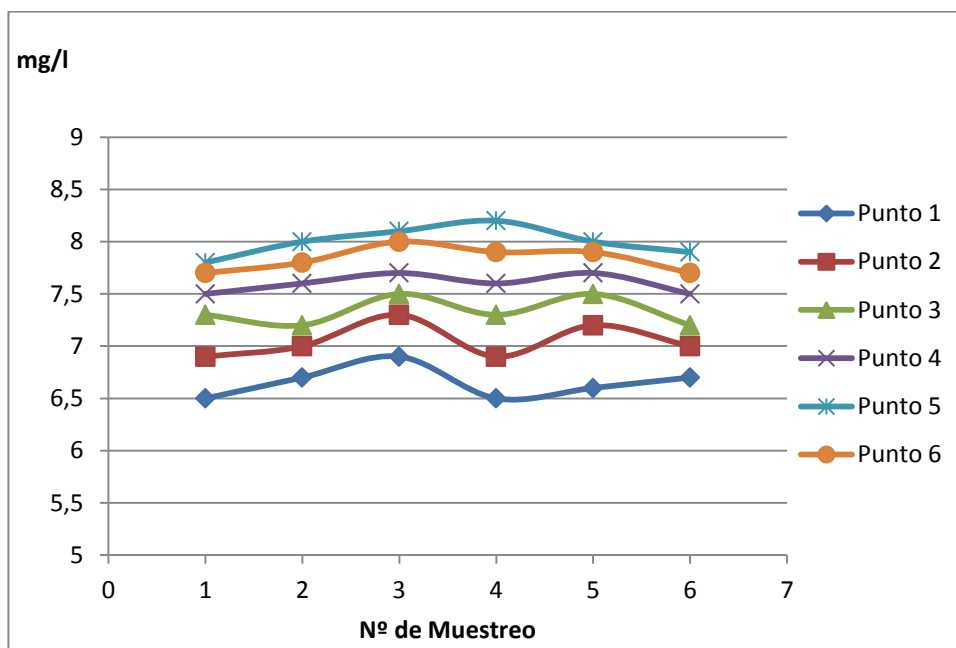
**Grafica N° 8: Alcalinidad**

La alcalinidad presentó un promedio muy similar en todos los muestreos y en general en forma ascendente debido a que los puntos de muestreo están distribuidos desde el nacimiento hasta la desembocadura y en el transcurso de ellos se acentúan problemas del municipio como alcantarillado, además de su transcurso por la zona rural la cual genera diferentes problemáticas que contribuyen a generar cambios en las características del agua.

Los valores de la alcalinidad presentes en las aguas de la Quebrada Reyes se encuentran dentro de los rangos permisibles que son establecidos por la resolución 2115 de 2007 capitulo II articulo 7 características químicas que tienen mayores consecuencias económicas e indirectas sobre la salud humana que especifican un máximo nivel aceptable de 200Mg/L (Ver Tabla N° 9)

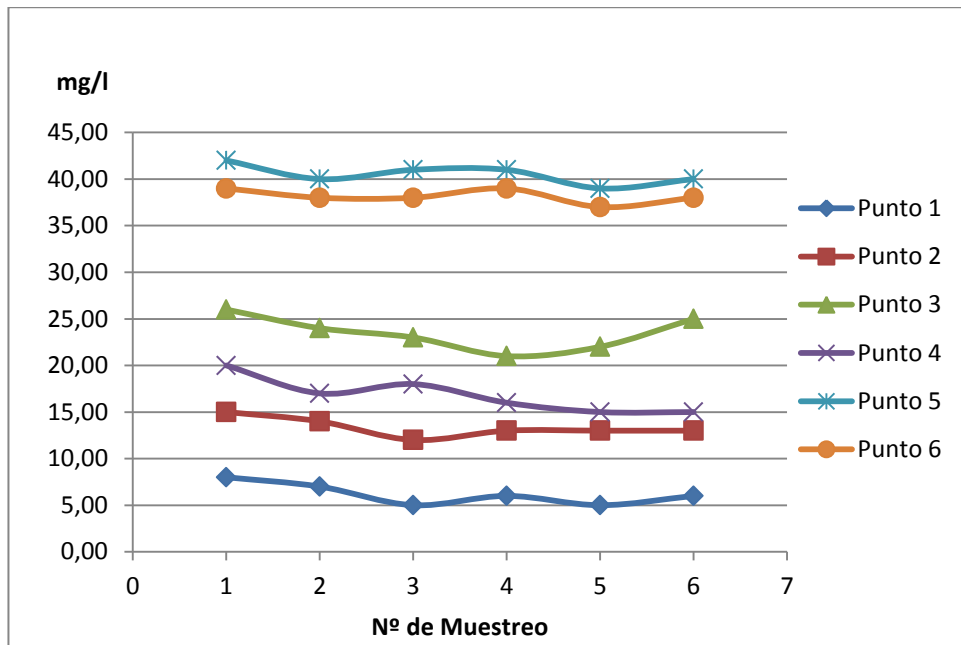
**Grafica N° 11: DQO**

La D.Q.O. presenta valores desde 5 mg/l hasta 42 mg/l. Representando mayor concentración para los puntos 5 y 6, siendo el punto 5 es demás influencia pues alcanza una D.Q.O. de 42 mg/l en el muestreo numero 1. A pesar de las diferencias climáticas no presenta gran cambio en su concentración permaneciendo constate en todo el año.

La concentración expuesta no representa riesgos para la salud humana pues sus valores no son muy elevados según lo estipulado en el decreto 4728 de 2010 que establece un máximo de 400 Mg/L O<sub>2</sub> lo que no desmerita el cuidado que se debe tener con el agua de la Quebrada Reyes (Ver tabla N° 12)

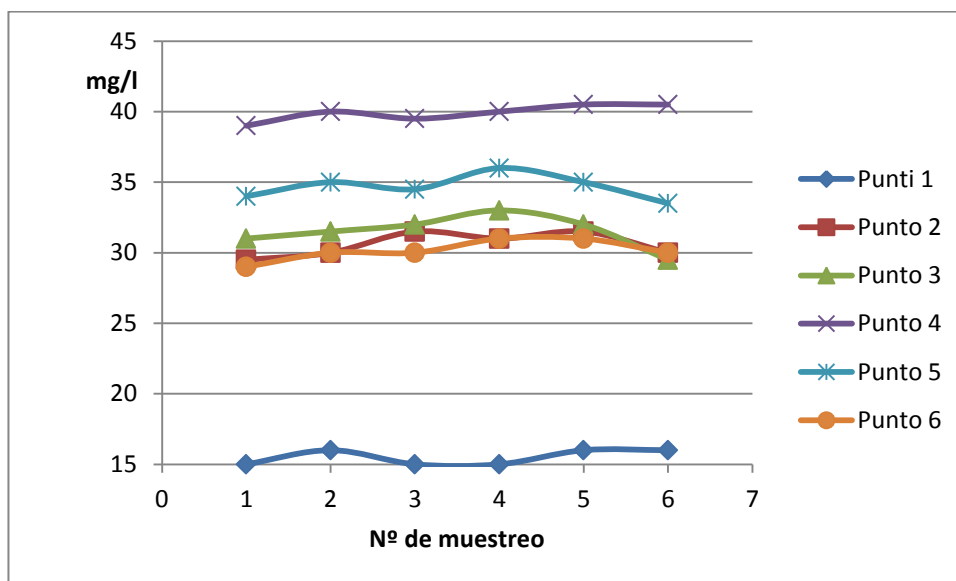
**Grafica N° 12: Dureza**

La dureza en las aguas de la Quebrada Reyes es notoria a partir del punto dos donde las casas se pueden encontrar en la rívera de la misma

A pesar de que son valores altos no representan riesgos para la sociedad de acuerdo con la resolución 2115 de 2007 (calidad de agua potable) que establece un valor máximo de 300 mg/l donde el valor máximo encontrado en las aguas de esta fuente hídrica fue de 40.5 mg/l (Ver tabla N° 13)

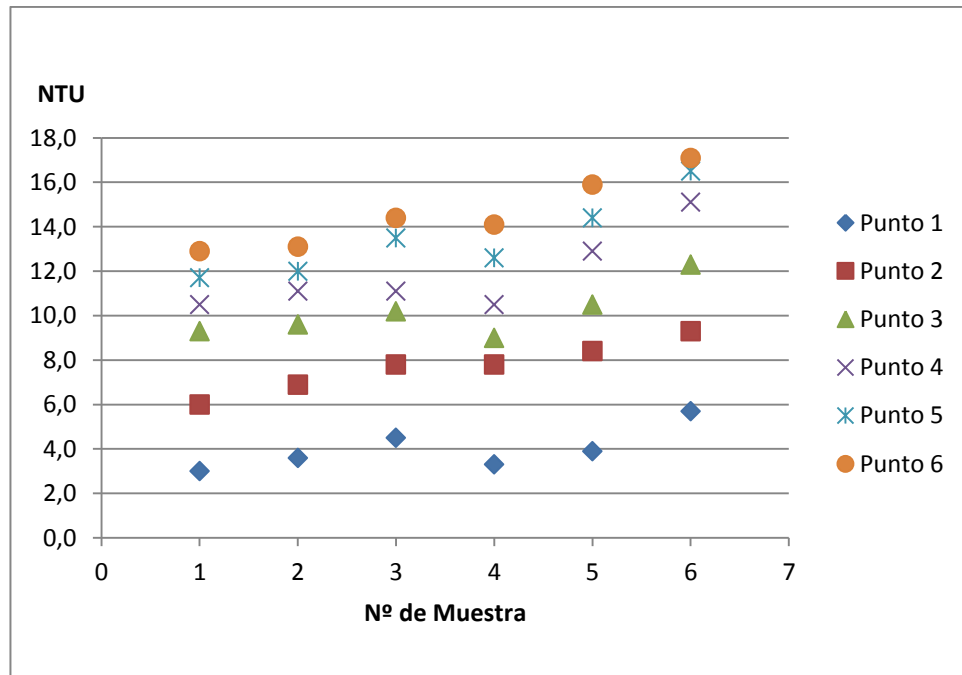
**Grafica N° 18: Turbiedad**

La turbiedad presenta una característica creciente que verdaderamente era de esperarse, los problemas de erosión presentados en la vereda laureles son originados por la deforestación y pastoreo de bovinos en cercanía a la quebrada. Al estar ubicadas estas complicaciones cerca a su nacimiento repercuten a lo largo de la fuente hídrica (ver Figura N°8), sumado a estos problemas. La proliferación de la población, el uso de sus aguas como cuerpo receptor y el depósito de residuos sólidos en las aguas de la quebrada son factores relevantes que generan contaminación a esta fuente hídrica. El incremento en la turbiedad del punto uno al punto 2 en todos los muestreos es fácilmente representado por los problemas de erosión anteriormente mencionados
