**TRATAMIENTO DE SUELOS PRODUCTIVOS DE LA SABANA AFECTADOS POR
INUNDACIONES DEL RÍO BOGOTÁ. ESTUDIO DE CASO CHÍA
(CUNDINAMARCA)**

UNIVERSIDAD LIBRE

DEPARTAMENTO DE INGENIERIA AMBIENTAL

Trabajo de grado para optar al título de Ingeniero Ambiental

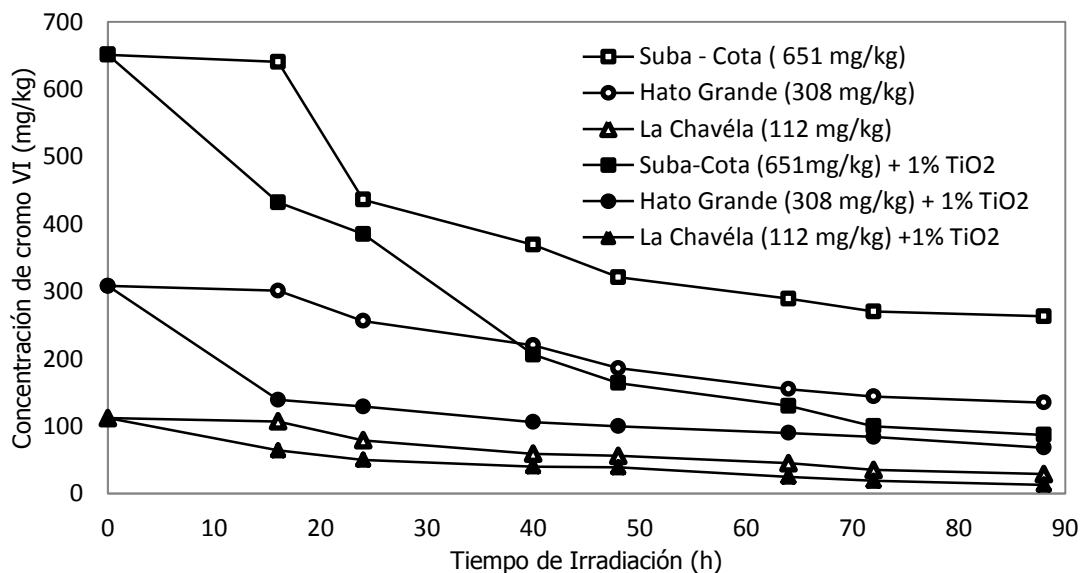
En la figura 23 muestra el efecto de la concentración de cromo hexavalente para suelo SC, HG y LC.

Figura 23. Influencia de la concentración de Cr (VI) en la disminución fotocatalítica en el suelo después de la inundación en presencia y ausencia de TiO_2 a tres suelos diferentes.

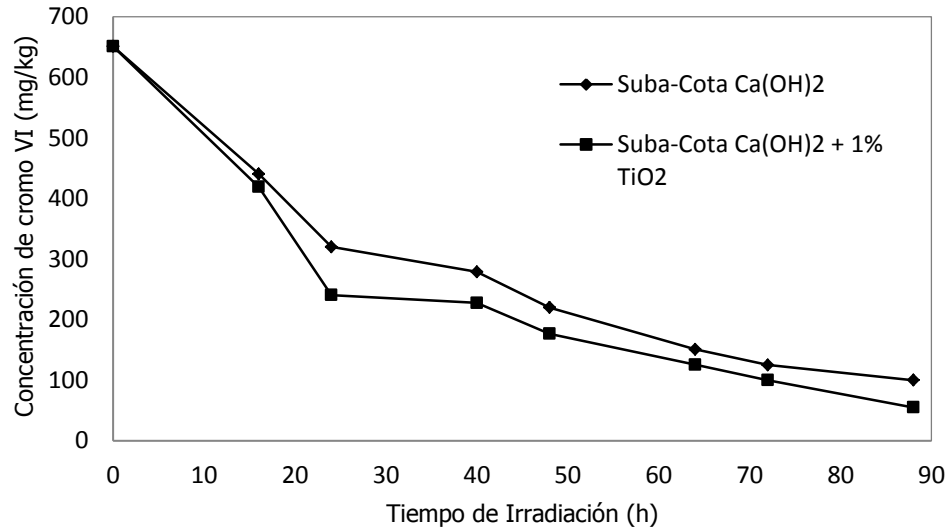
concentración de Cr(VI). Es claro que antes de 24 horas hay una disminución significativa en ambos suelos alrededor de 70% de concentración del contaminante.

Figura25. Influencia de la alcalinidad en la disminución fotocatalítica de Cr(VI) en el suelo después de la inundación en la presencia y ausencia deTiO₂.

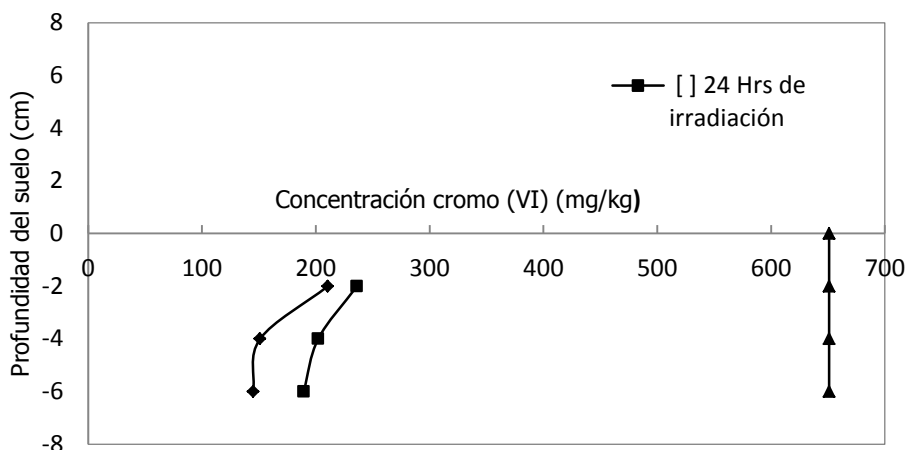
La figura 26 muestra el efectode remediación a diferente profundidad del suelo.

Figura 26. Disminución fotocatalítica de Cr(VI) en el suelo después de la inundación a diferentes profundidades.

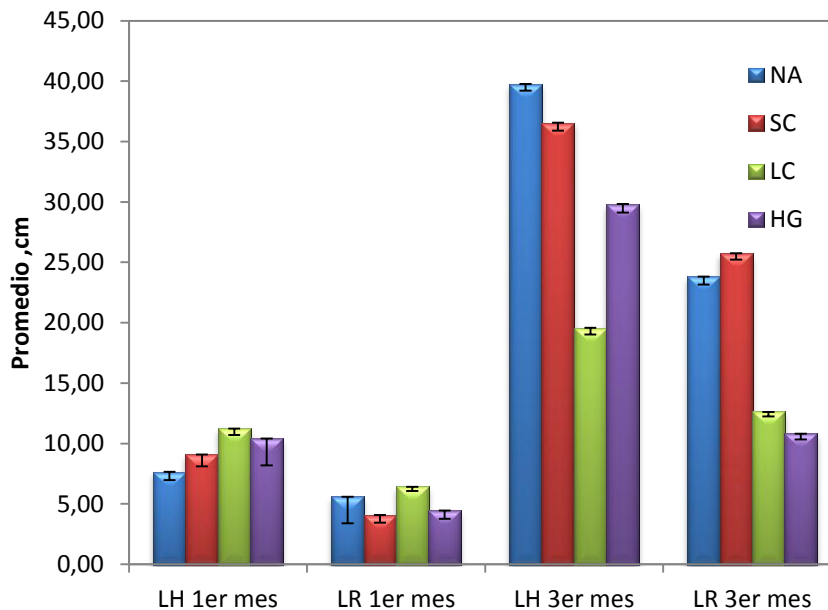
Se puede ver el crecimiento significativo del pasto *Rye grass* en cuanto al largo de la hoja (LH) y al crecimiento del largo de la raíz (LR) para cada tipo de suelo.

Figura 28. Crecimiento del pasto *Rye grass* al primer y tercer mes. Tratamiento biológico.

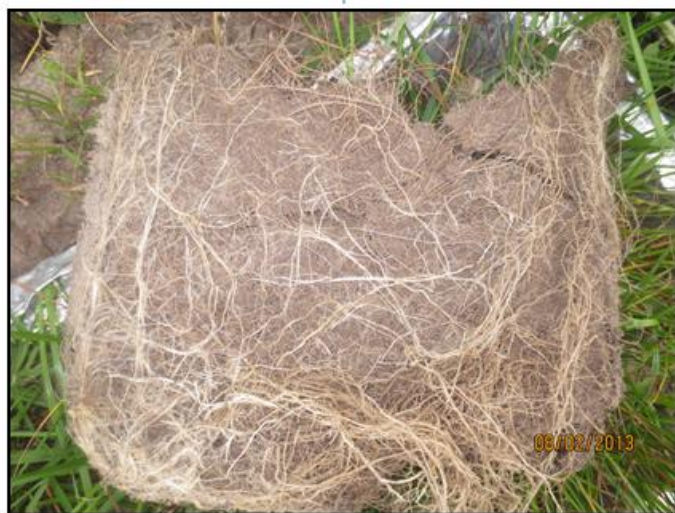
La figura 29 muestra el gran crecimiento del sistema radicular en el tercer mes para todos los suelos.

Figura 29. Tratamiento biológico de pasto contaminado con cromo mediante remediación con *Rye grass* en el 3er mes.

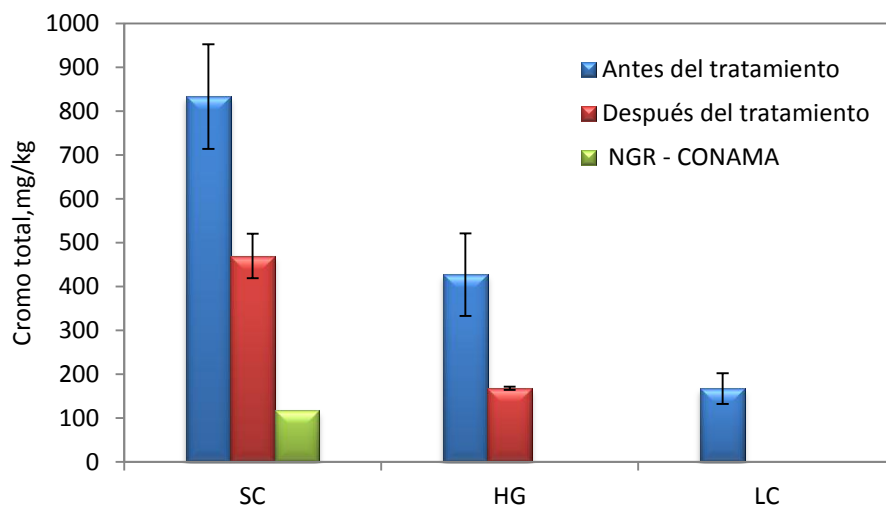
La figura 30 muestra la disminución que presenta el cromo después del tratamiento biológico en SC, HG y LC.

Figura 30. Concentración de cromo total (Cr) después del tratamiento biológico en el suelo de Chía – Cundinamarca.

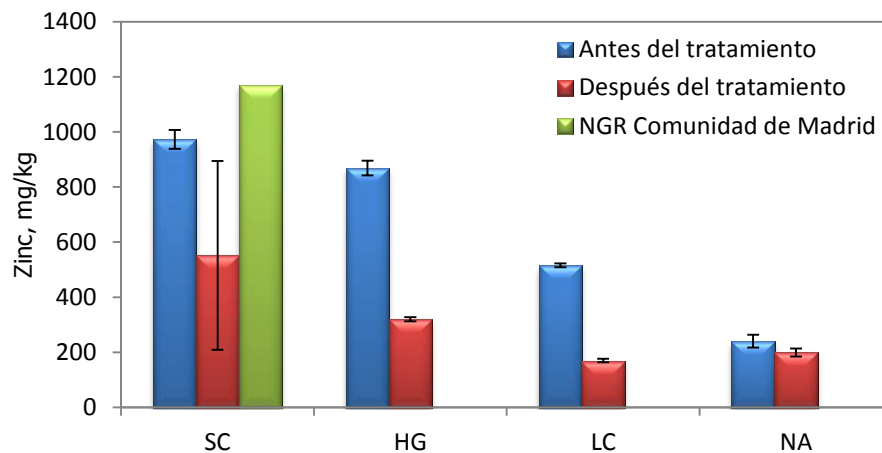
La figura 31 muestra la concentración del zinc en todos los suelos con el uso del tratamiento biológico (fitorremediación).

Figura 31. Concentración de zinc (Zn) después del tratamiento biológico en el suelo de Chía – Cundinamarca.

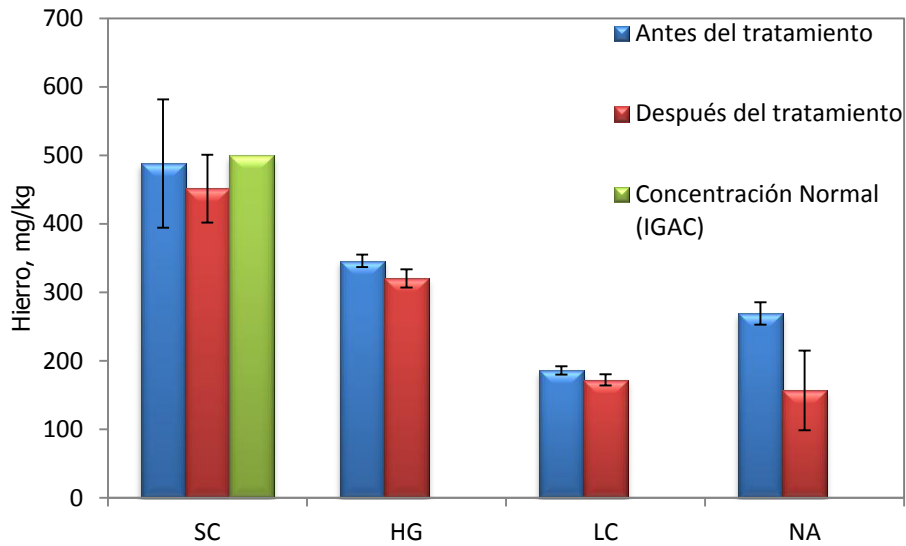
La figura 32 muestra la concentración de hierro en todos los suelos con el uso del tratamiento biológico (fitorremediación).

Figura 32. Concentración de hierro (Fe) después del tratamiento biológico en el suelo de Chía – Cundinamarca.

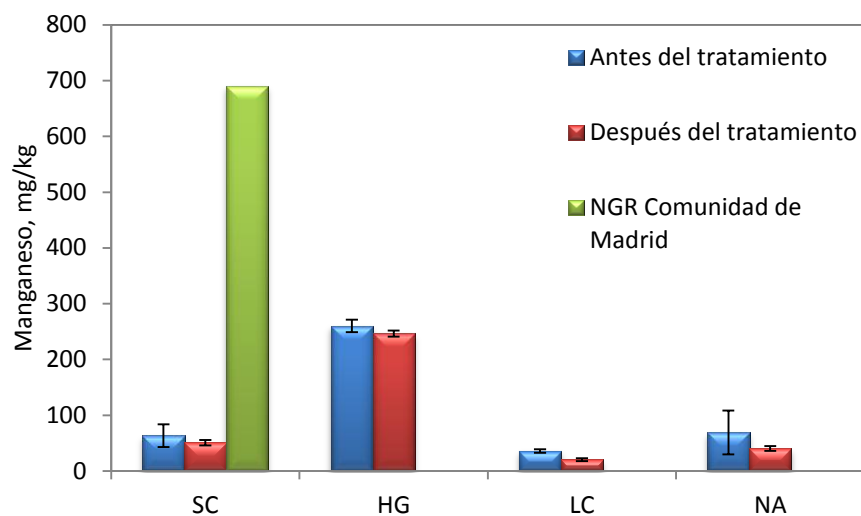
Figura 33. Concentración de manganeso (Mn) después del tratamiento biológico en el suelo de Chía – Cundinamarca.

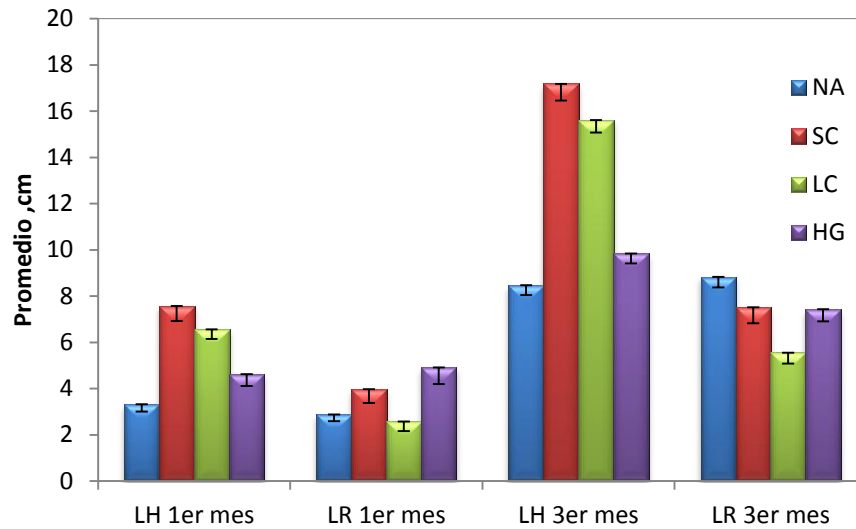
En la figura 37 se muestran los niveles de crecimiento de los pastos tratados en el primer y tercer mes en el tratamiento físico.

Figura 37. Crecimiento del pasto *Rye grass* al primer y tercer mes. Tratamiento físico.

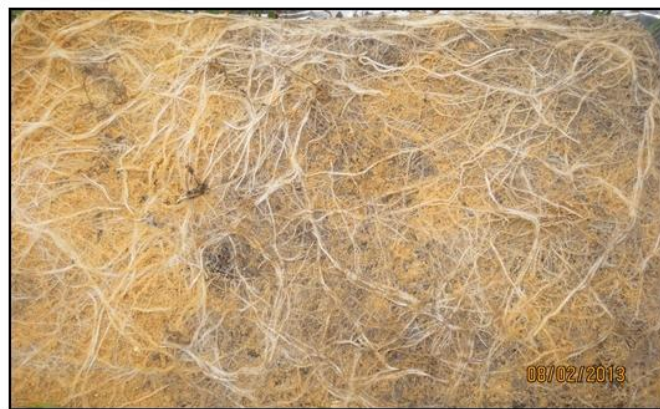
Figura 38. Tratamiento Físico. Crecimiento de la raíz.

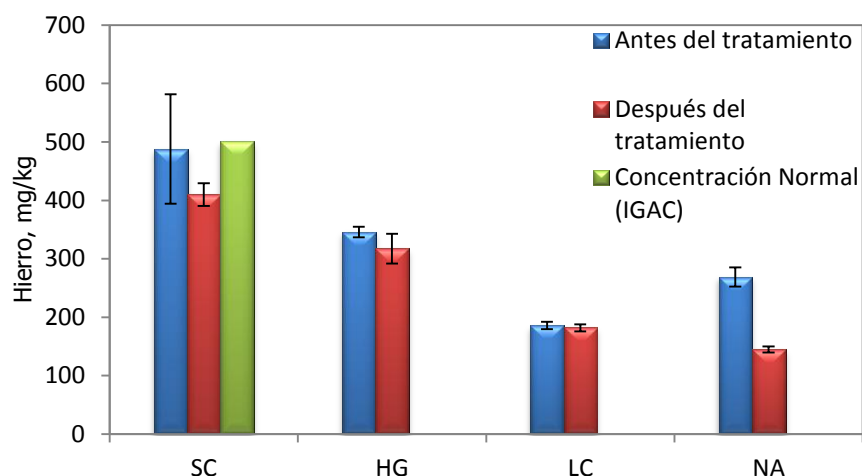
Figura 41. Concentración de hierro (Fe) después del tratamiento físico en el suelo de Chía – Cundinamarca.
