和歌山大学宇宙開発プロジェクト(WSP)による 2012年度成層圏バルーンサット放球実験報告書

Balloon-Sat Launch Explanation 2012 by Wakayama Space Project(WSP)

和歌山大学宇宙開発プロジェクト(以下WSP)は、和歌山大学生による成層圏バルーンやハイブリッドロケットについて製作・実験を行なっているプロジェクトである。WSPは、和歌山大学学生自主創造科学センター(以下クリエ)の「自主演習プロジェクト」制度を利用し結成され、大学生が主体的に企画・運用を行なってきた。このレポートは、2012年09月に行なった成層圏バルーン放球実験について報告するものである。レポートは全6章から成り、まず実験全体(1章)について概説し、地上受信局班・バルーン回収班・放球実験班など各分担の活動(2～4章)について報告し、ペイロード・パラシュート・電子回路などのバルーンの仕様(5～6章)について報告する。

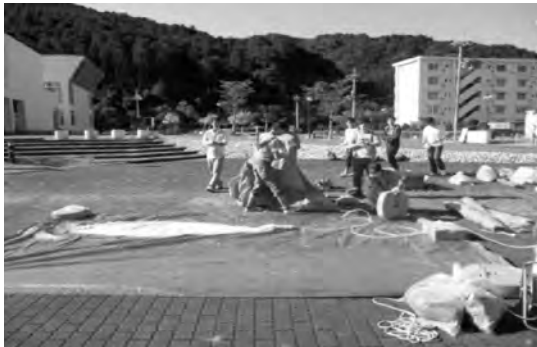
図10 作業風景(1)

まずヘリウムのボンベを運び、またバルーン充填時に必要なブルーシートなどを敷き、机他必要な物品を運び出し、7:30には準備は終了した。その時の作業風景が図10である。

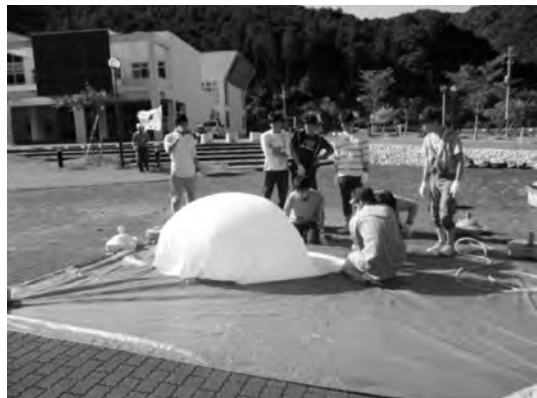
図11 作業風景(2)

機体整備作業に並行しバルーンにヘリウム充填する作業も行った。(図11)

今回は, 充填練習時に時間がかかるとわかった継ぎ手の取り付けを, 前もって取り付けていたので充填練習時のように時間はかからなかった。風もほとんどなく(風速3 [m/s] 以下)スムーズに充填できた。そのため, 風対策(ブルーシートの衝立)を使用せずに充填することができた。

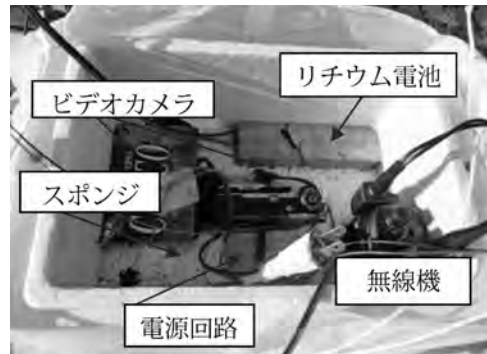
図17 ペイロード1階

泡のものを詰めた。(図17参照)

ペイロードに搭載した回路などの様子は図16, 17である。

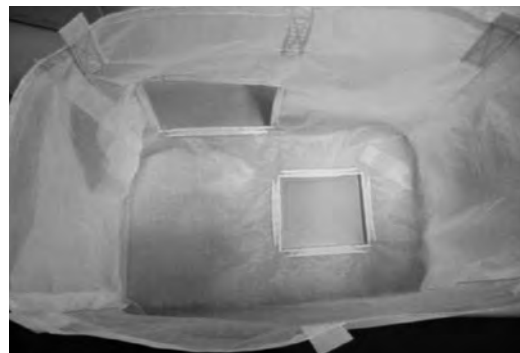
図22 ペイロード入れ模式図

- 目的：放球の際、現地でのペイロードと紐の接続作業の手間を軽減するために製作した。
- 仕様：下図(図22, 23)の通り
 サイズ：縦21 [cm]×横31.5 [cm]×高さ19.5 [cm]
 生地：帝人パワーリップ蛍光レモン
 吊り下げ用の4隅, その間の落下防止紐用, ストリーマー取り付け用にタグを取り付け

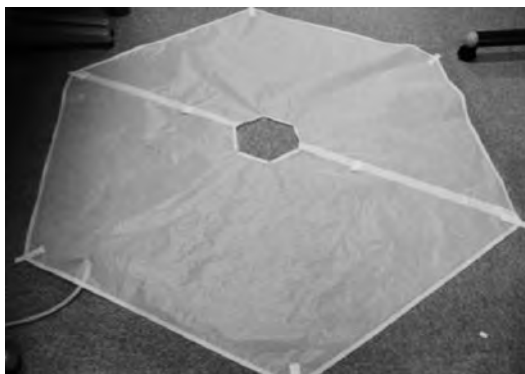
図24 パラシュート模式図

- 仕様(図24, 25参照)
 サイズ：半径64 [cm]
 生地：帝人パワーリップ蛍光レモン
 紐：ナイロン16打ち2 [mm] 長さは半径分
 パラシュートへの取り付けはパラシュート側にタグを付け, もやい結びで行った。(図26参照)
 縫い目(糸)はほつれないように接着剤で固め, 強度が不安なところは布を重ねて補強した。
 パラシュートの有効半径を計算する自作プログラム(以下, 半径計算機)をもとにバーストから60分で落下するように設計した。
- 結果
 - ・バーストから約30分で落下した。GPSデータから算出した終端速度は約6.5 [m/s]。
 - ・図27より, 高度約16,000 [m] でパラシュートが開

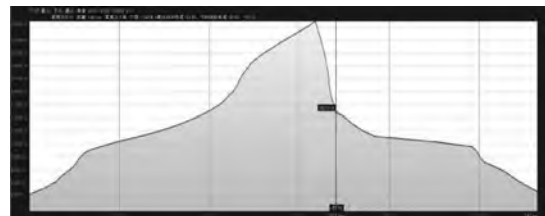
図28 高度の推移

※GoogleEarthの高度プロファイル機能で、地上局捕捉データKML形式ファイルから作成。

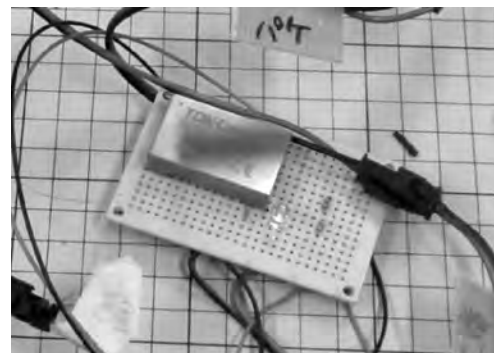
図32 DC/DCコンバータ

パケメーカー・GPSに対しては、5 [V]による給電が必要なため、DC/DCコンバータ(図32)により、5 [V]に降圧した。DC/DCコンバータは三端子レギュレータに比べて、①発熱が小さい、②効率が良い、③使用可能な電源電圧範囲が広いなどのメリットがあり、長時間の駆動に適していると思われる。

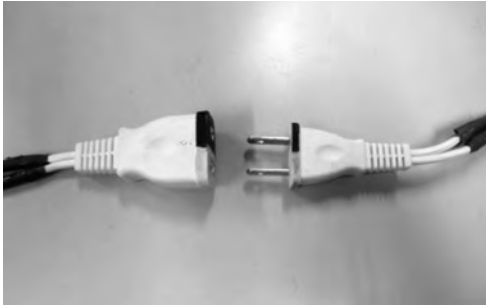
図33 電源接続コネクタ

また、今回はバッテリーと電源回路との接続に通常のコネクタを使用するのではなく、コンセントプラグを加工したもの(図33)を用いた。これはコンセントプラグの耐えられる電流量や電圧が高いこと、差し込みやすく抜けにくいことからである。ただし、極性を誤って接続する可能性が高いため、今回は赤と黒で着色した。

また、製作過程で何度かショートによる過熱や発火といった事故が発生した。リチウムイオンバッテリーの扱いには十分注意するとともに、デバッグのしやすい回路製作を行うことも重要である。極性誤りが起きないように、電源回路とバッテリーの間の接続に三極のコンセントプラグを用いることも考えられる。
