Travail de bachelor Diplôme 2018

*Mise en œuvre et maintenance de
biodigesteurs au Rwanda*

Mise en œuvre et maintenance de biodigester au Rwanda

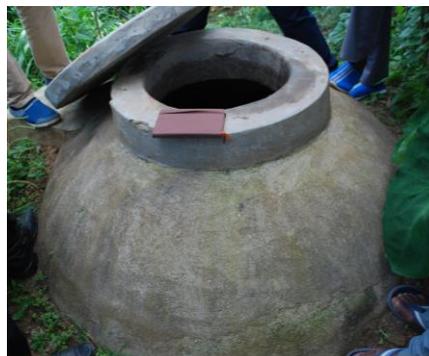
Sommet du dôme de la chambre d'évacuation d'un digesteur de type CAMARTEC, construit en 2017 dans le cadre du programme FONERWA au Rwanda.

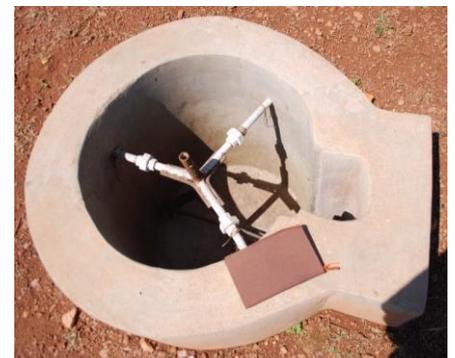
Chambre d'alimentation permettant l'injection de substrats dans un digesteur de 100 m³ à la prison de Mageragere, près de Kigali (Rwanda).

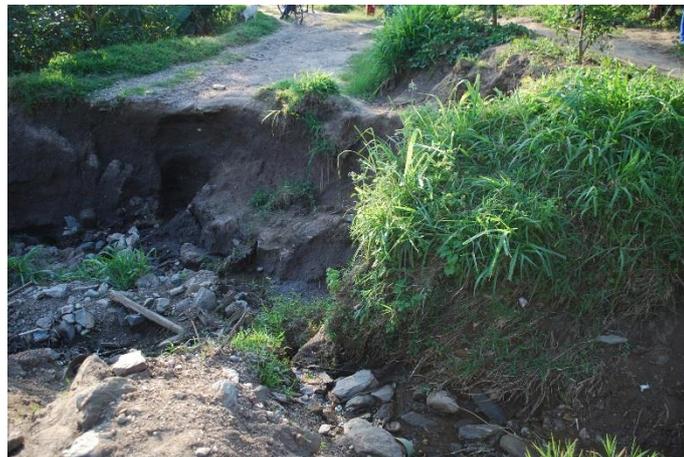
Fig. 3: Effondrement d'une route dû à l'érosion des sols dans la région de Karongi. Photographie prise le 04.06 près du village de Nyabikense (cellule Burunga, secteur Bwishyura, district de Karongi).

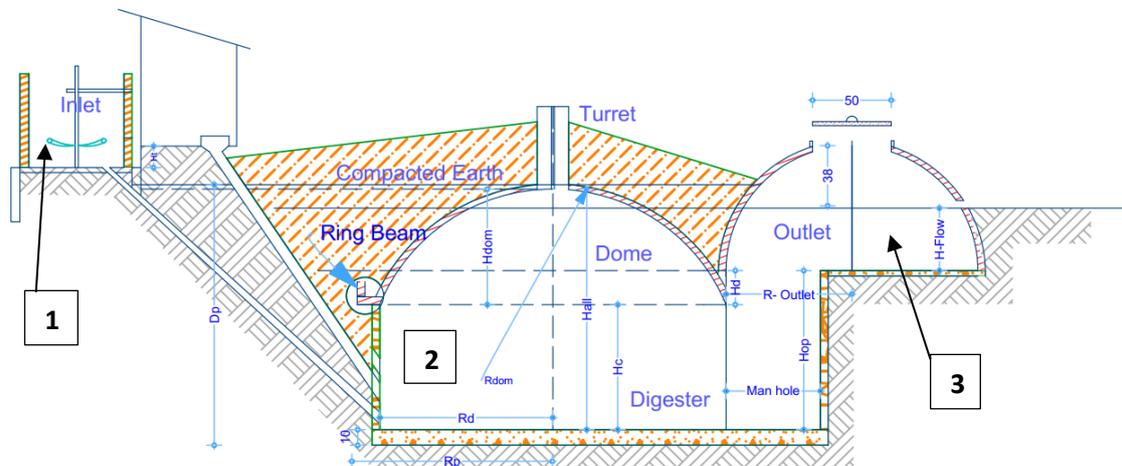
Fig. 4 : plan de construction d'un digesteur domestique à dôme fixe tel qu'installé par le programme FONERWA au cours de l'année 2017. Selon les plans originaux, ces plans sont adaptés de 4 à 10 m³. Source [9].

d'eau (8 kPa), correspondant à la hauteur maximale de déplacement du digestat avant son éjection de la chambre 3 ($H_d + H_{Flow}$ sur la figure). La chambre 2 ne possède pas d'ouverture outre la sortie de gaz. Une ouverture au sommet de la chambre 3 est visible, permettant l'accès au digestat évacué du dôme de digestion pour prélèvement ou nettoyage.

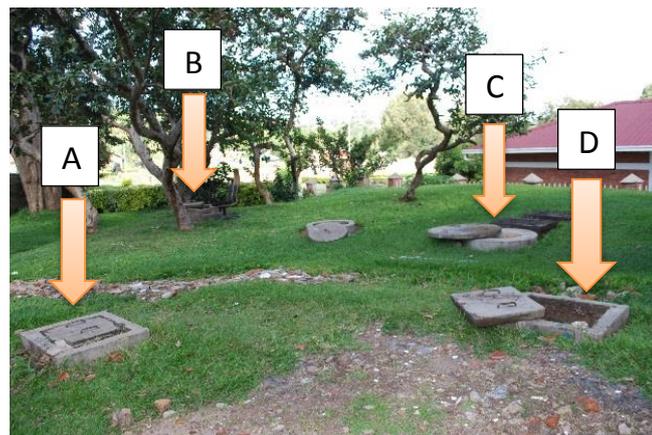
Le digesteur de l'hôpital de Karongi (#1, fig. 5) a été réalisé sous forme de don par l'UNHCR. Selon le responsable de la maintenance, aucune formation n'a été dispensée pour l'utilisation et l'entretien de ce digesteur, et aucun contact n'a été possible pour le réhabiliter après sa mise hors service.

Fig. 5 : digesteur de l'hôpital de Karongi. (A) et (D) : regards sur chambres d'évacuation secondaires, (B) : évacuation du digestat, (C) : chambre d'évacuation principale. Photo prise le 29.05 à l'hôpital de référence de Karongi.

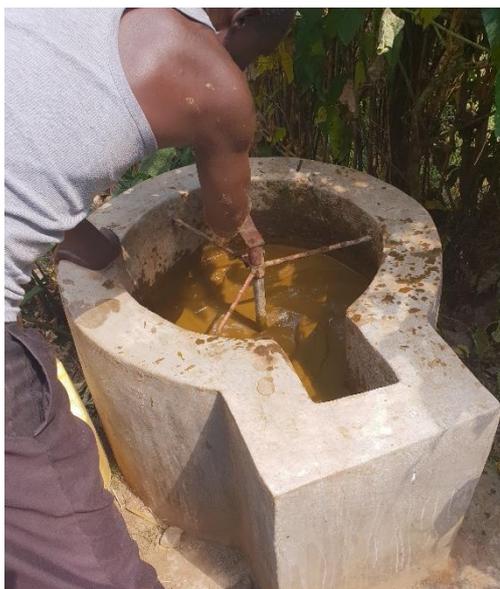
Fig. 6 : le substrat est mixé avec l'eau, formant un mélange homogène, d'où les composants non-fermentescibles sont retirés manuellement. Photo prise le 29.06 dans la propriété de Simon NTAGAHINDA.

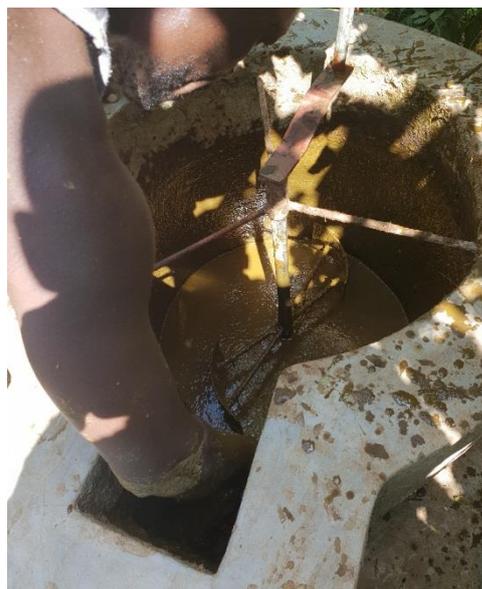
Il a pu être observé sur le terrain qu'une chambre d'alimentation (fig. 6, p.11) a été mise en place pour ces digesteurs. Cette chambre sert à réaliser un brassage du substrat tout en y ajoutant de l'eau, créant ainsi un mélange homogène (fig. 7, p.11). Selon les instructions qu'ils ont reçues, les propriétaires des digesteurs retirent les débris non fermentescibles (minéraux et végétaux). Une fois le mélange homogène, le substrat est injecté dans la chambre de digestion (dôme enterré).

Fig. 7 : chambre d'alimentation couplée au digesteur et munie d'un bouchon permettant d'homogénéiser le substrat avant son injection dans la chambre de digestion. Photo prise le 29.06 dans la propriété de Simon NTAGAHINDA.

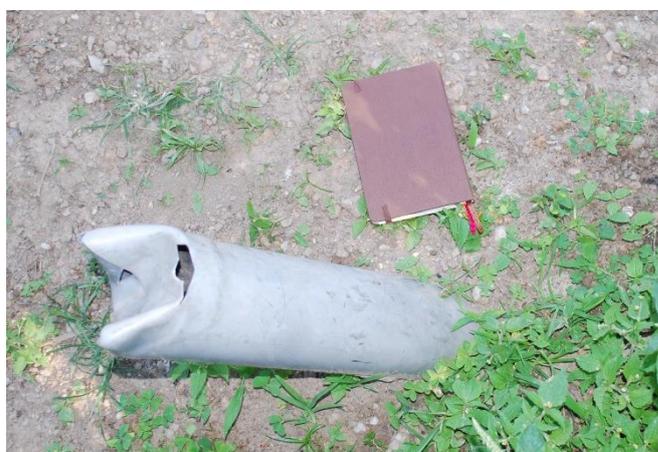
Plusieurs installations domestiques ont été prévues pour utiliser les excréments humains, et un accès direct à la chambre de digestion y a été installé (fig. 8).

Fig. 8 : accès direct à la chambre de digestion, prévu pour l'utilisation d'excréments humains comme substrat. Echelle : longueur du calepin = 17 cm. Photo prise le 31.05 sur la propriété de Léonard NTIVUGURUZA.

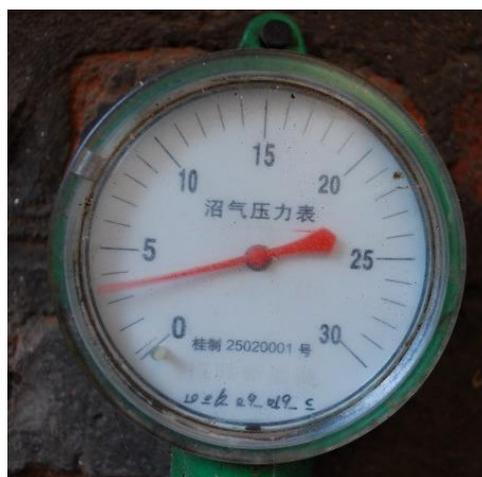
Selon les individus chargés de la maintenance des digesteurs des services correctionnels rwandais (#12 et #14, fig. 9), ceux-ci indiquent généralement une pression de 12 et 15 kPa respectivement. Il peut être relevé que pour l'ensemble de ces digesteurs, la pression la plus courante correspond environ au milieu de l'échelle du manomètre. En outre, l'ingénierie des digesteurs selon les plans fournis par le NDBP [12] indique que la hauteur maximale prévue pour l'accumulation de gaz (avant éjection du digestat) est d'environ 80 cm, correspondant à la pression indiquée par le manomètre (80 cm de colonne d'eau ou 8 kPa).

Fig. 9: manomètre utilisé dans les services correctionnels rwandais (RCS) sur les installations de méthanisation. Photo prise le 12.06 à la prison de RUBAVU.

Compte tenu de la géométrie du digesteur, cette déclaration ne semble pas vraisemblable, d'autant qu'elle n'a pu être observée directement. Outre la possibilité d'un manomètre défectueux, une explication peut néanmoins expliquer ce phénomène, s'il se vérifie : une obstruction partielle des conduites, notamment par accumulation d'humidité, peut créer une surpression conduisant à une mesure anormalement élevée sur le manomètre situé dans la cuisine.

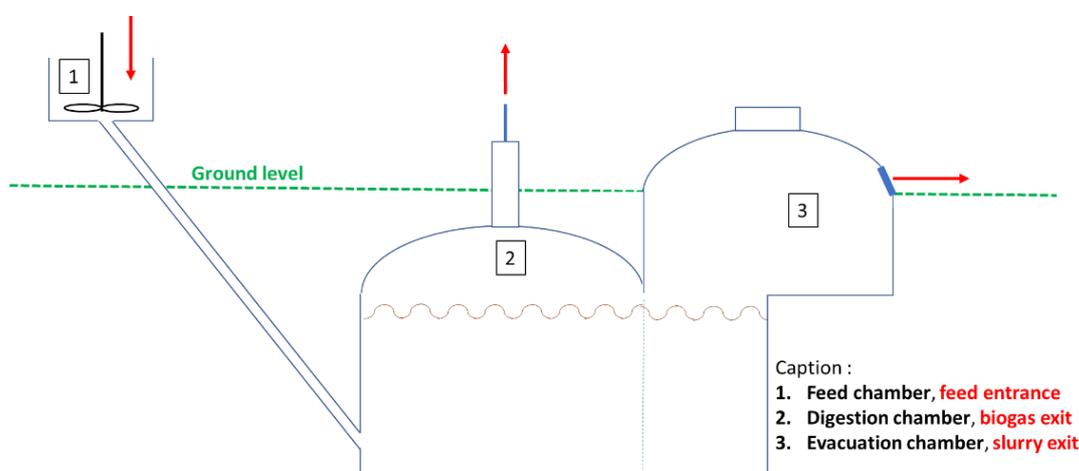
Fig. 11: schéma simplifié d'un digesteur à dôme fixe du projet FONERWA, d'un volume total d'environ 4m³.

Comme le montre cette illustration, le digesteur est séparé en trois parties principales, qui sont **la chambre d'alimentation (1)**, où le substrat est homogénéisé et mélangé avec de l'eau, les éléments indésirables (végétaux ou matière organique non-fermentescibles, minéraux, etc.) sont retirés. Un bras pivotant muni de pales (fig. 12) est monté d'origine sur cette chambre, permettant un brassage plus efficace que s'il est exécuté manuellement. Un bouchon – formé généralement de tissu compacté – empêche le substrat d'être injecté dans le digesteur avant sa complète homogénéisation.

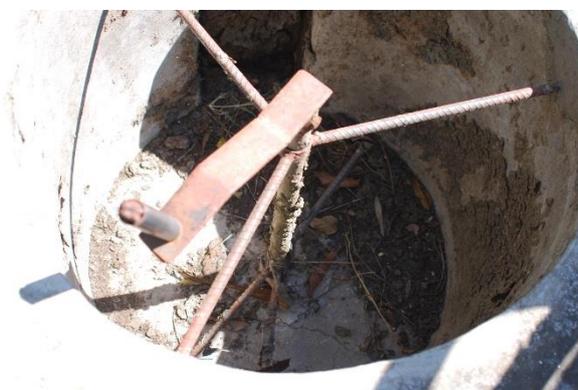
Fig. 12: bras pivotant similaire à un mixeur et permettant le brassage efficace du substrat pour son homogénéisation et avant son injection. Photo prise le 03.07 sur le site de l'église catholique de Kibuye.

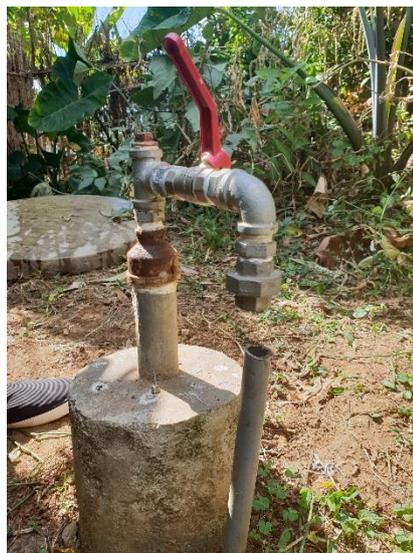
Fig. 13: robinet du biogaz, situé au sommet du dôme (enterré) et début de la canalisation permettant l'acheminement du gaz vers la cuisine. Photo prise le 28.06 sur la propriété de Simon NTAGAHINDA.

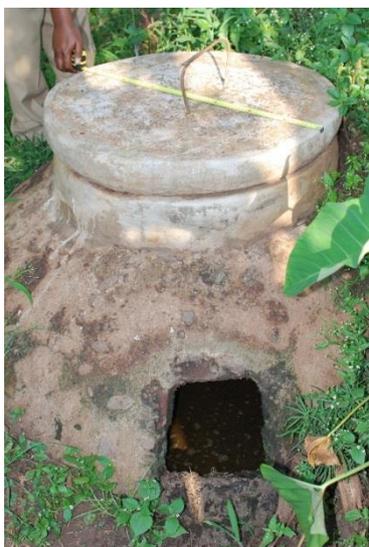
Le biogaz s'accumulant au sommet du dôme, la surpression ainsi provoquée permet l'évacuation du substrat par convection naturelle dans la **chambre d'évacuation (3)**. Cette chambre possède deux ouvertures, l'une au sommet permettant l'accès au digestat, et l'autre sur le côté, permettant l'évacuation du trop-plein (fig. 14). Il a été observé qu'un bassin de rétention avait été généralement creusé non loin de l'installation, permettant l'accumulation de ce trop-plein le temps qu'il soit employé comme engrais.

Fig. 14: chambre d'évacuation d'un digesteur, avec au sommet l'ouverture permettant l'accès au digestat et au premier plan la sortie du trop-plein et le menant au bassin de rétention. Photo prise le 04.06 sur la propriété de Félicien FASHAHO.

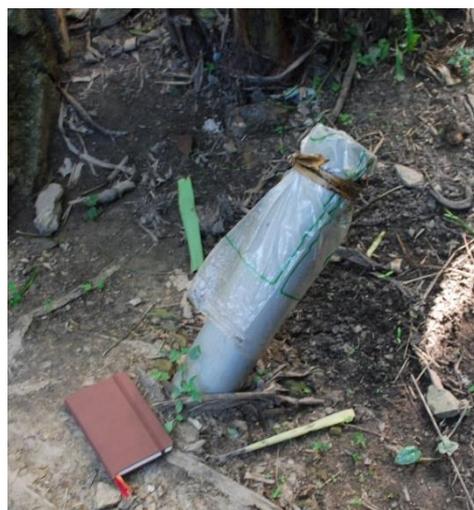
dans ce cas, une canalisation directement connectée à la chambre de digestion était visible à proximité du dôme (fig. 15). Ces canalisations étaient généralement scellées artisanalement dans l'attente de la finalisation du système, même si aucun propriétaire n'a su confirmer si le programme FONERWA allait s'en charger.

Fig. 15: accès prévu pour l'injection de déjection humaine dans le dôme et scellé en attente de finalisation. Photo prise le 31.05 sur la propriété de Grégoire KABERA.

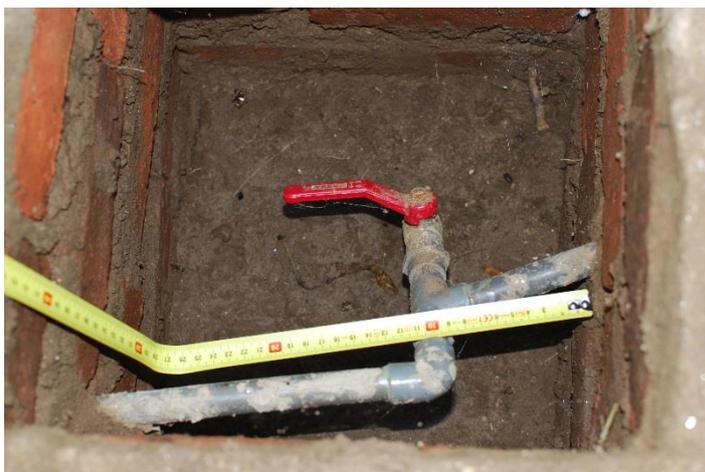
Fig. 16: robinet de purge permettant l'évacuation de l'humidité dans les canalisations de gaz, située après le robinet du biogaz (conduite en bas à droite), au sommet du dôme. Photo prise le 04.06 sur la propriété de Simon NTAGAHINDA.

Les installations comprennent également un robinet de purge en sortie de la chambre de digestion (fig. 16). Il permet l'évacuation de l'humidité pouvant s'accumuler dans les canalisations de gaz entre le digesteur et la cuisine. Les propriétaires ont signalé l'ouvrir régulièrement, selon les instructions des membres du programme FONERWA à l'implantation des digesteurs sur leur propriété.

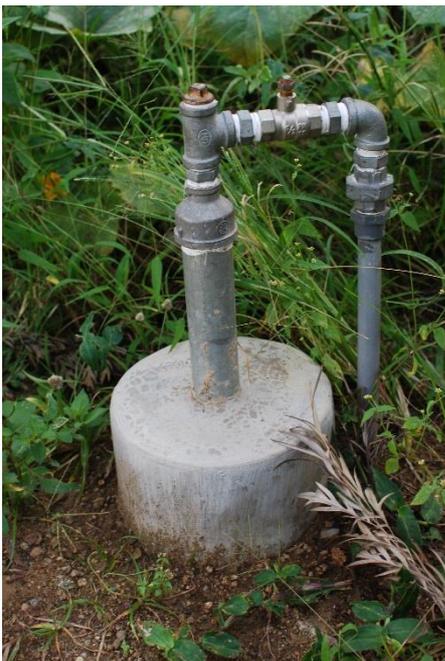
Fig. 17: robinet de gaz présent au sommet du dôme de la chambre de digestion. Les deux écrous permettent la fermeture de la sortie de gaz, soit avec une clé à tube (gauche) soit avec un robinet amovible (droite). Photo prise le 4 juin 2018 sur la propriété d'Éric NYANDWI.

Compte tenu du fait que la disponibilité des raccords de plomberie n'est pas toujours assurée dans la région, des raccords et adaptateurs de différentes dimensions, montés en série, semblent régulièrement utilisés pour pallier le problème. Les conséquences sont un risque accru de voir l'apparition d'une fuite entre ces raccords ainsi qu'une probable augmentation de la perte de charge dans les conduites.

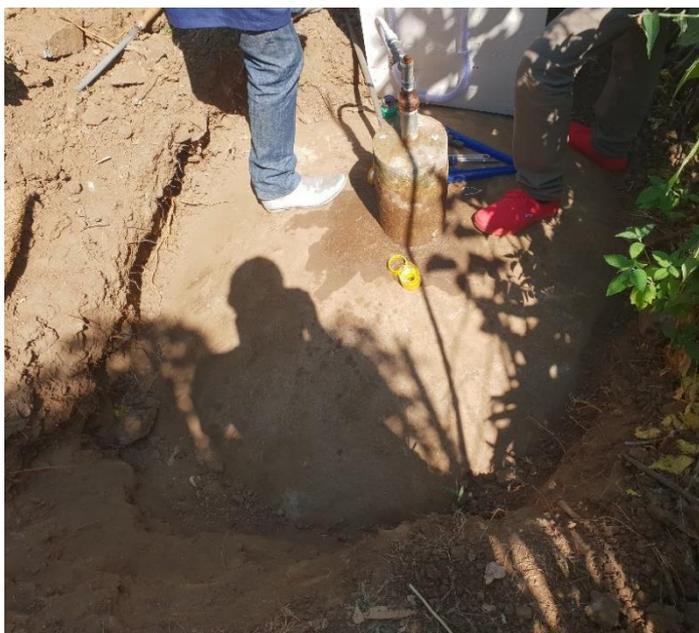
En se basant sur ces premières constatations, un premier contrôle superficiel de l'état des conduites peut être réalisé par le propriétaire après chaque alimentation du digesteur. Des contrôles plus conséquents devraient être par la suite réalisés à intervalle régulier par l'équipe de dépannage afin de vérifier l'absence de fuite. Utilisant eau et savon, il est possible d'asperger les joints des canalisations et la surface du dôme afin de vérifier l'absence de formation de bulle (fig. 18).

Fig. 18: contrôle de l'intégrité du dôme de la chambre de digestion au moyen d'eau savonneuse. L'absence de bulle permet d'attester du bon état général du dôme. Photo prise le 11 juillet 2018 sur la propriété de S. NTAGAHINDA.

Contrôle de l'intégrité du dôme (11/07/2018)	Le dôme de la chambre de digestion est détérré et un contrôle des potentielles fuites est réalisé au moyen d'eau savonneuse sur les conduites de gaz et le dôme lui-même. Aucune fuite n'est observée.
	Contrôle de la pression interne au dôme (11/07/2018)	La pression interne de gaz est contrôlée au moyen d'un manomètre « en U » après 3 jours où le biogaz n'a pas été utilisé par le propriétaire et est mesurée à environ 1.5 kPa.
Conclusion	<p>La faible pression interne de biogaz et l'absence de fuite évidente sur le dôme et les canalisations laissent à penser que le problème principal provient de la digestion anaérobie elle-même et non de l'installation.</p> <p>Le potentiel résiduel de production de biogaz indique que les bactéries présentes dans le digestat ont la faculté de dégrader le substrat, même si les conditions de réalisation du test ne permettent pas d'évaluer quantitativement le résultat.</p> <p>Le propriétaire a laissé entendre au cours d'une visite que les membres du programme FONERWA avait mentionné devoir reprendre le procédé depuis le début, en raison d'un problème quelconque.</p> <p>A ce jour, une solution était cherchée pour permettre de vider le digesteur et reprendre le procédé depuis le départ.</p>

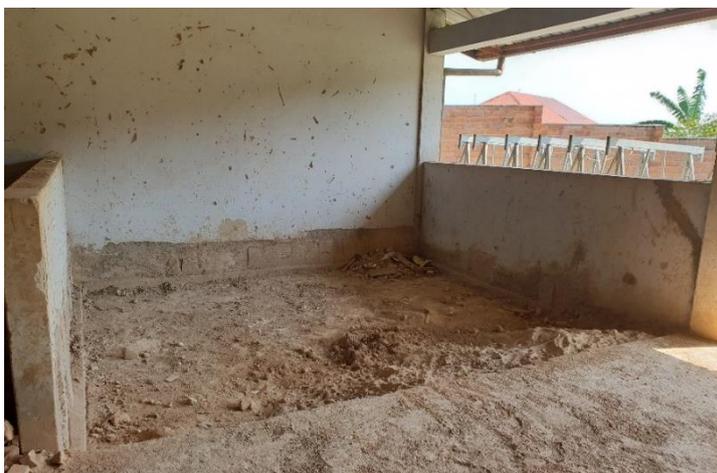
Fig. 19 : box de l'atelier de maçonnerie sur le site de l'IPRC-Karongi, pouvant servir de lieu pour l'implantation d'un laboratoire d'analyse du biogaz. Surface au sol : 5x4m, hauteur de mur env. 1.5 m.

Une première inspection du site de l'IPRC-Karongi a permis l'identification d'un secteur propice à l'élaboration d'un tel laboratoire dans l'atelier de maçonnerie (fig. 19). Trois box actuellement partiellement utilisés comme lieu de stockage bénéficient de séparation d'environ 1.5 m de

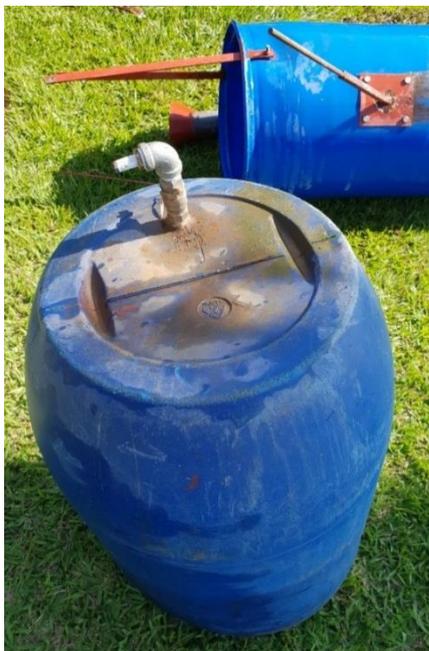
Fig. 21: partie supérieure du prototype de digesteur après démontage et nettoyage complet. La sortie de gaz est en bon état général.

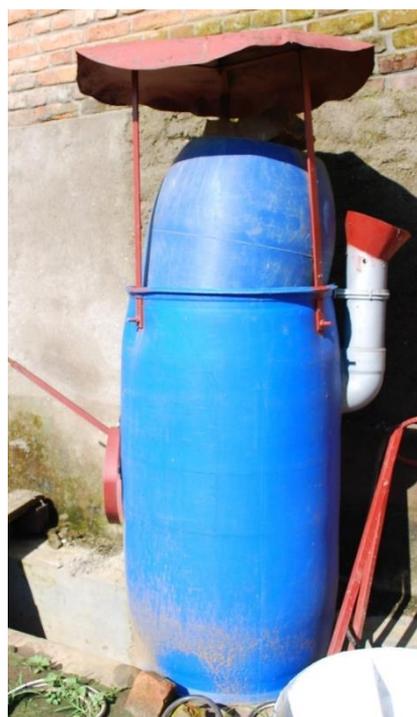
Fig. 20: prototype de digesteur de 200L réalisé par Jose Hoyos dans le cadre de son travail de diplôme en 2016 et laissé en l'état sur le site de l'IPRC-Karongi.

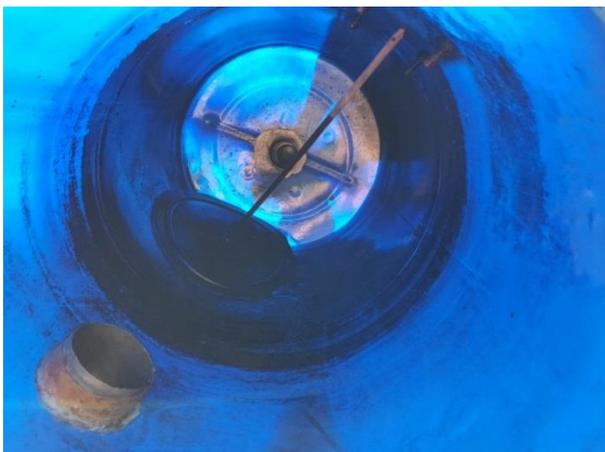
Fig. 22: intérieur de la chambre de digestion du prototype de 200L, avec l'entrée du substrat (en bas à gauche), l'agitateur manuel (centre) et la sortie de gaz (arrière-plan, au centre).

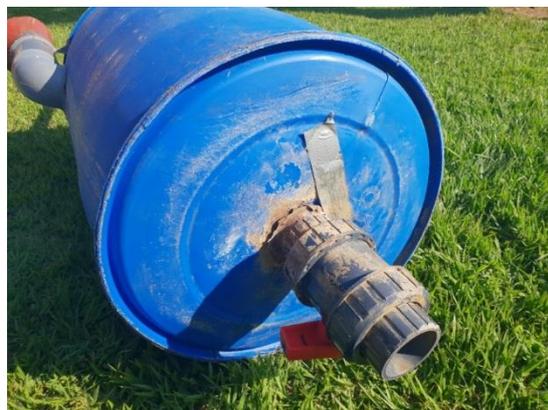
Fig. 23: partie inférieure du prototype de digesteur de 200L, et conduite d'évacuation du digestat et robinet (en rouge). Des dégâts ont été constatés au niveau de la jonction entre le bidon et le robinet.

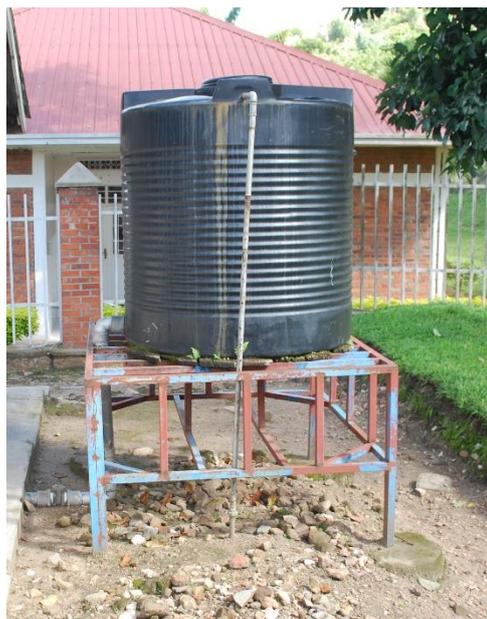
Fig. 24: réservoir à eau de 2 m³, tel qu'utilisé au Rwanda pour recueillir l'eau de pluie. Photo prise le 29.05 sur le site de l'hôpital de référence de Kibuye.

- Le transport, la mise en place et l'installation d'un tel réservoir ne nécessite qu'un minimum d'aménagement.
- L'installation de raccord de plomberie pour l'injection et l'évacuation des substances (substrat, digestat, biogaz) est aisée en raison du matériaux utilisé (polyéthylène souple).
- Selon le site internet du fabricant [20], le matériau est un mauvais conducteur de chaleur, limitant les variations de température du digestat. En outre, le réservoir peut être partiellement enterré.
- L'exploitation d'un digesteur d'une telle dimension permet une meilleure observation des conditions opératoires d'installations domestiques d'un volume d'environ 4 m³.

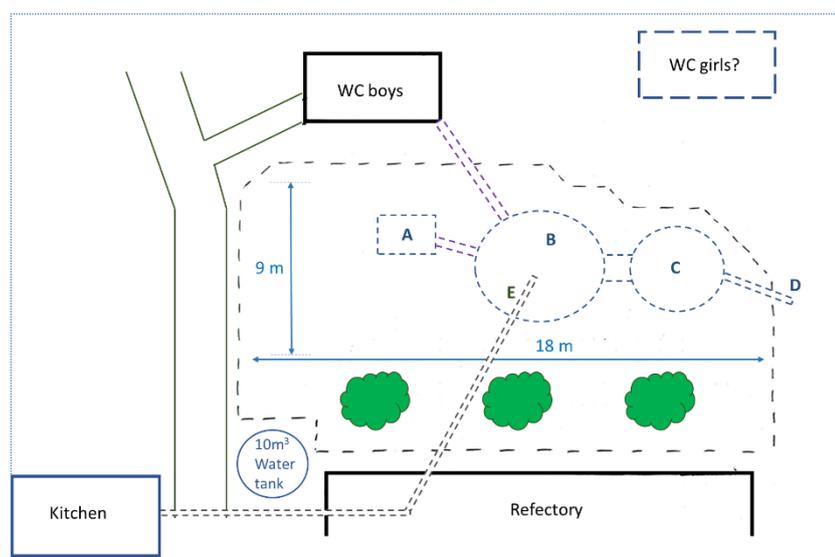
Fig. 25: plan du digesteur issu de l'étude de faisabilité présentée en annexe 22. Légende : A) chambre d'alimentation, B) chambre de digestion, C) chambre d'évacuation, D) conduite d'évacuation du digestat, E) conduite de gaz. Les toilettes pour filles (en haut à droite) sont un projet à l'étude afin d'augmenter l'apport en substrat.

Les toilettes situées à proximité du réfectoire (fig. 25, p.30) n'étant utilisée que de jour par les étudiants, seule la moitié de la masse journalière d'excréments humains a été considérée dans un premier temps pour le dimensionnement de l'installation, soit 0.125 kg_{humide}·pers⁻¹·jour⁻¹, représentant une masse totale de 39.38 kg_{humide}·jour⁻¹ dont une matière volatile (*volatile solid*, VS) de 7.70 kg_{VS}·jour⁻¹.

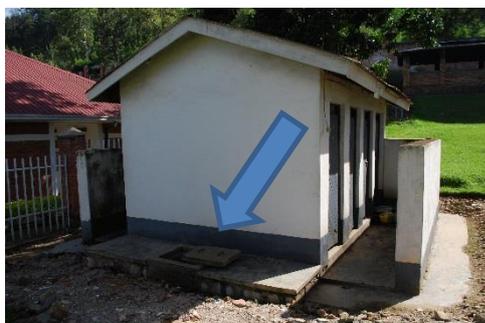
The fixed dome digester from Kibuye Referral Hospital has been out-of-service for 6 to 10 years, according to former persons in charge of the digester. Built by the UNHRC (as a donation), it used human wastes collected from the latrine (fig. 1) as feed and rainwater to dilute it. Pipes (PVC, concrete) have been build underground to connect the different chambers of the digester (fig. 2), though the utility of these several chambers was unclear. Pipes also allowed the biogas to be used with two (three?) burners placed in the kitchen (fig. 3).

Figure 1: latrine, including human waste collector (blue arrow)

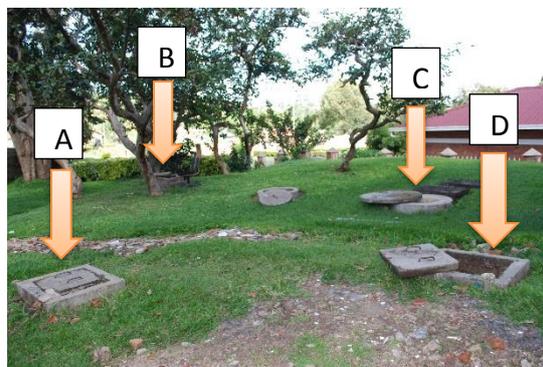
Figure 2: biodigester's openings on the ground, with sight from different evacuation chambers. The usage of these several chambers was unclear and no information was provided about them.

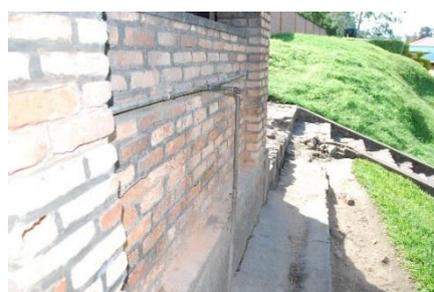
Figure 3: pipes used for the biogas in front of the kitchen.

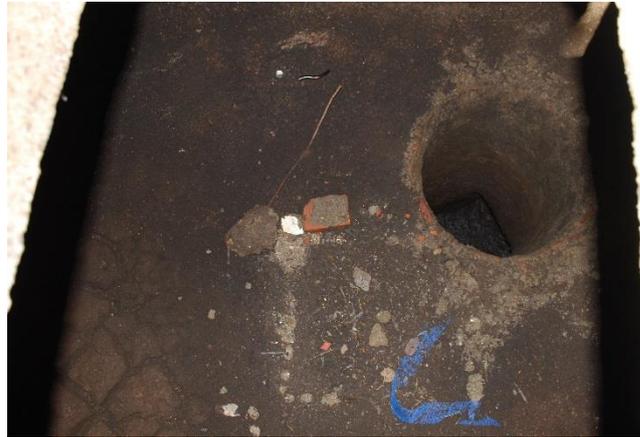
Figure 4: evacuation chamber (A), as observed during inventory.

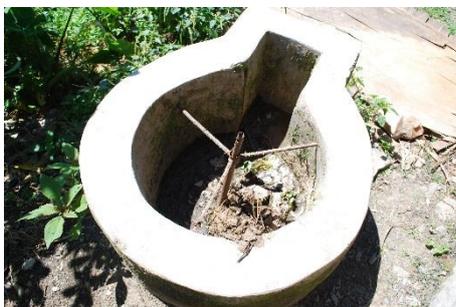
Stirring is performed in a “feed chamber” as a plug is in place, allowing to remove non-degradable material (tree branches, leaves, etc.) before the plug removal (fig. 1). The feed is transferred into a second “feed chamber”, which seems to allow sand and soil to sediment. After these steps, the feed proceeds into the digestion chamber by natural convection.

Figure 1 : Feed 1st chamber with stirrer, allowing to remove non-degradable material.

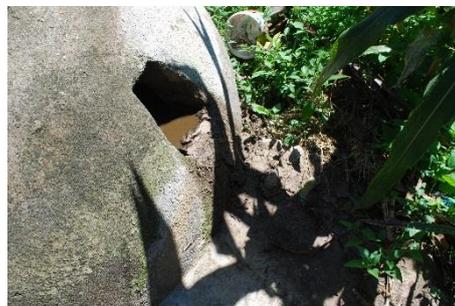
The slurry is evacuated by natural convection into a small canal under the digester and reused as

Figure 2 : slurry exit, moved by natural convection and reused as fertilizer.

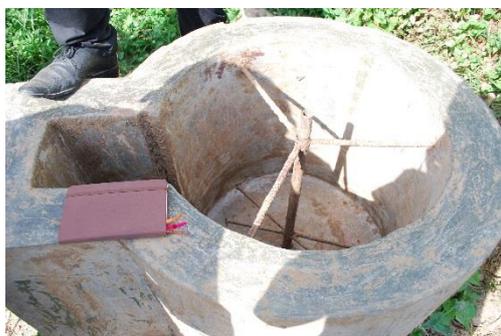
Cow dung and urine are currently used as feed 4 times a week (fig. 1), while water is occasionally added, whenever urine quantity isn't sufficient to dilute dung.

Figure 1 : feed chamber, where feed is added 4x a week.

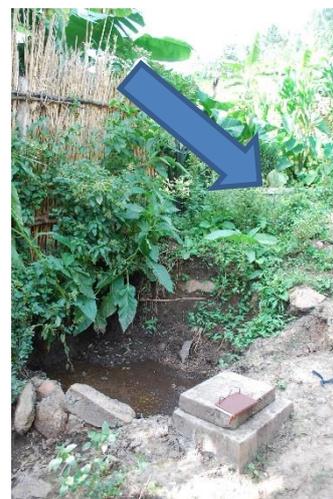
Figure 2 : digester chamber (blue arrow) and evacuation chamber (middle left). In the foreground, gas tap chamber.

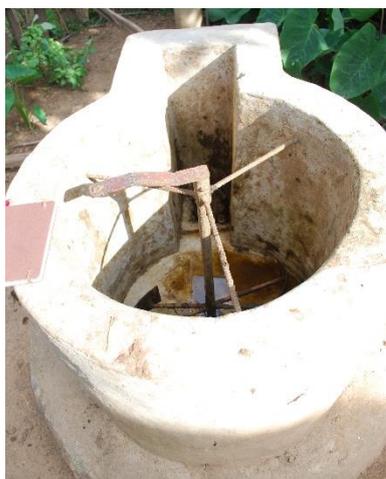
Cow dung is used as feed and is added every 2 days through feed chamber (fig. 1). Water is used to dilute the dung and allows the feed to flow into the digester's chamber. Evacuation chamber (fig. 2) allows to recover slurry as fertilizer. No maintenance is performed on the digester.

Figure 1: feed chamber, where feed is added every 2 days. Stirring is used to mix the feed before it enters the digester.

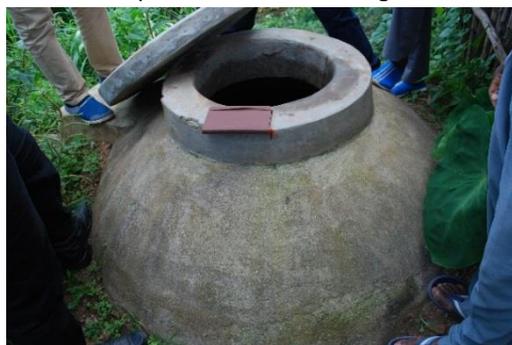
Figure 2: evacuation chamber, where measured temperature reaches 22°C.

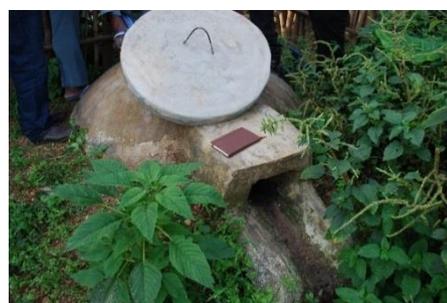
Figure 3 : evacuation chamber's exit, where slurry surplus is emptied and reused as fertilizer.

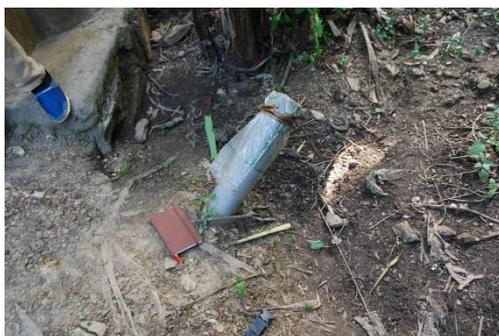
Built on the same model as previous domestic digesters by Rwandan government in 2017, this fixed-dome digester is fed with cow dung but planned for human waste as well (fig. 1). Production of biogas is considered as sufficient by the owner and allows to cook soft food.

Figure 1 : entrance pipe for the human waste.

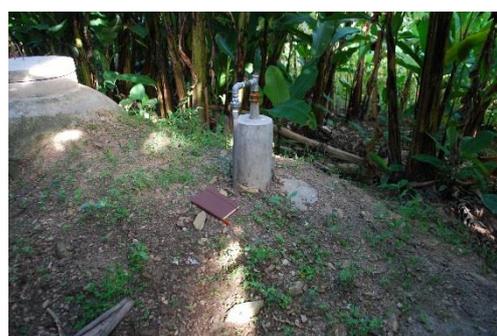
Figure 2: digester chamber, with gas tap on the top. On the back left, evacuation chamber.

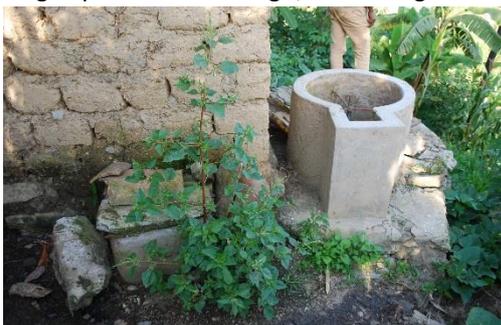
Built in 2017 by Rwandan government on the same model as previous digester reports, this fixed-dome digester is fed by both cow dung and human waste. Cow dung (~0.2 m³) is added (fig. 1) with water (same volume) every time the biogas production decrease, through feed chamber. Human wastes are directly connected to the digestion chamber and added with water (fig. 1 & 2). Biogas production is high, according to the owner.

Figure 1: feed chamber (for cow dung) (right) and entrance for human waste to the digestion chamber (left).

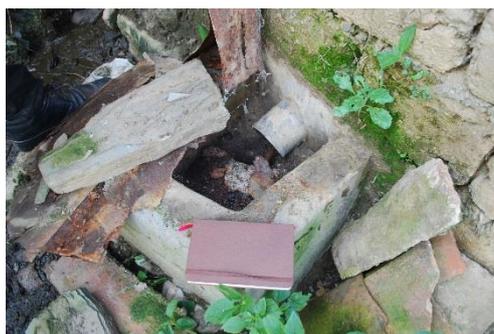
Figure 2: entrance for human waste.

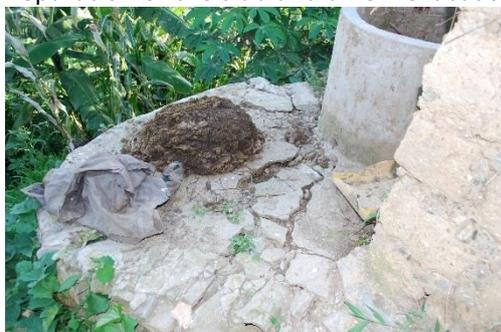
Figure 3 : slab that can be repaired near the feed chamber.

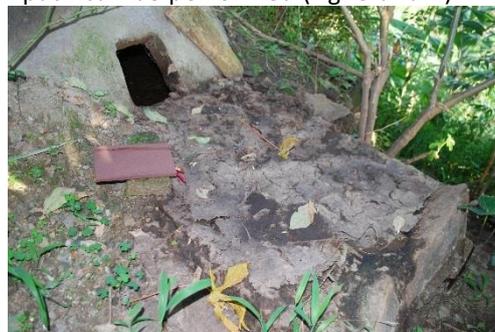
Figure 4 : evacuation chamber (back left) and evacuation path that can be repaired.

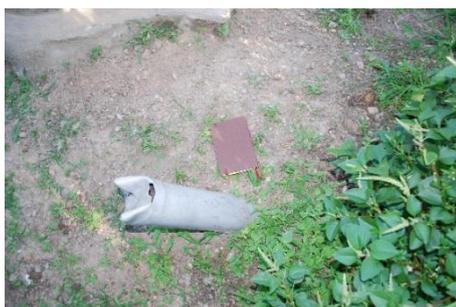
Built in 2017 by Rwandan government on the same model as previous digester reports, this digester uses cow dung and water as feed, and is planned for the utilisation of human waste (fig. 1). According to the owner, the biogas production is sufficient for light cooking, with a maximum gas pressure of 8 kPa.

Figure 1: planned entrance for human waste.

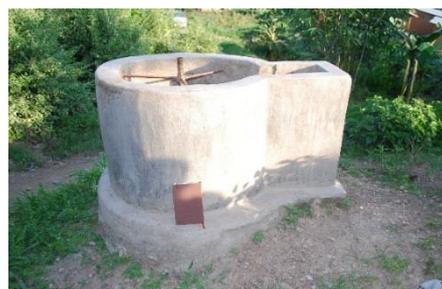
Figure 2: feed chamber, where cow dung is stirred.

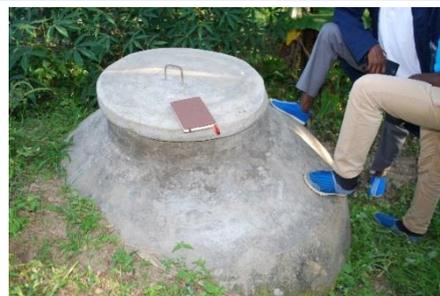
The digester is fed each day with the same amount of cow dung and water, though the exact quantities aren't known. The slurry is used as fertilizer after its release from evacuation room (fig. 3).

Figure 3: closed evacuation chamber.

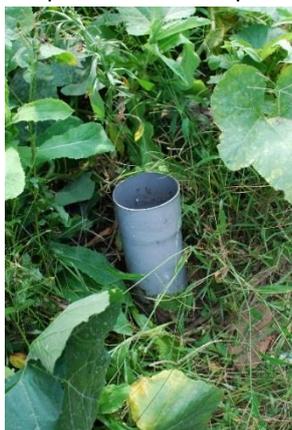
The fixed-dome digester was built on the same model as the previous reports, in 2017 by Rwandan government. It is fed with cow dung and water (20 kg each), every 2 days. The produced biogas allows to boil water, milk and cook light food (potatoes, etc.). The digester is planned to accept human waste (fig. 1), though it is not in used.

Figure 1: planned entrance for human waste.

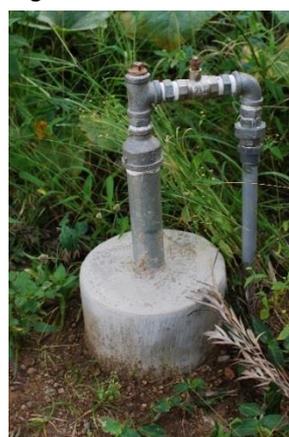
Figure 2: biogas exit from digestion chamber.

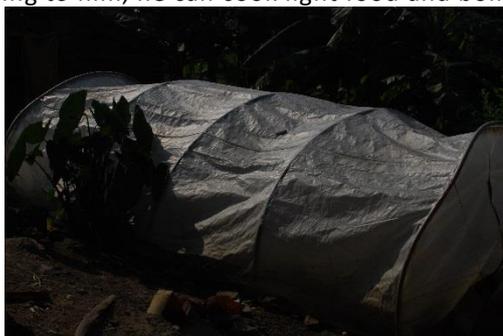
Description of the situation

Figure 1: external view of plastic bag digester.

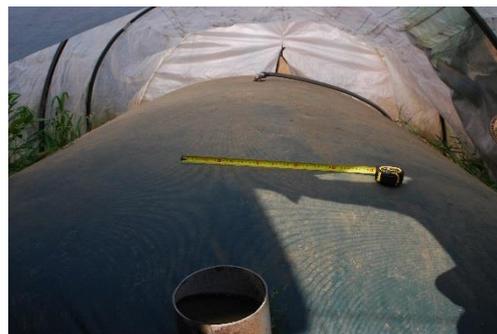
Figure 2: internal view of plastic bag digester.

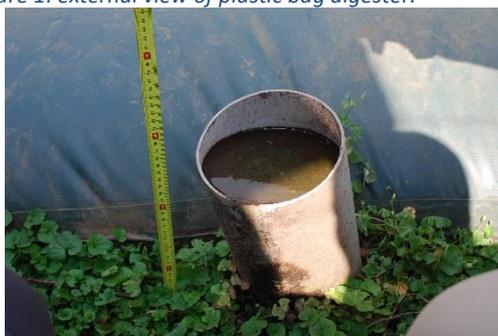
Figure 3: feed entrance, where mixing chamber should be added.

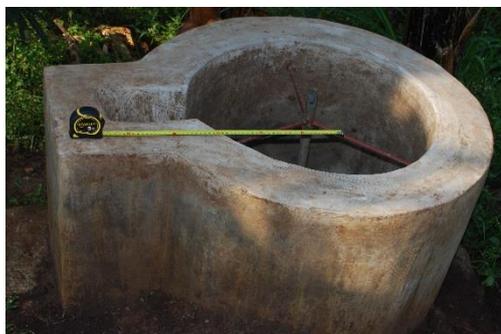
Figure 1: feed chamber, including scale (50cm).

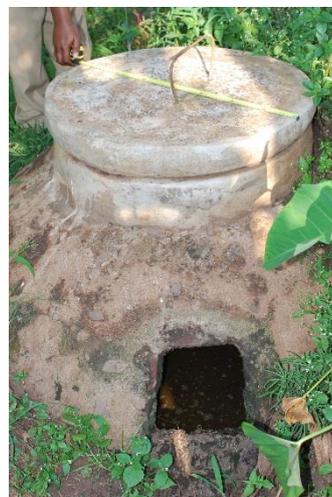
Figure 2: evacuation chamber, including scale (70cm).

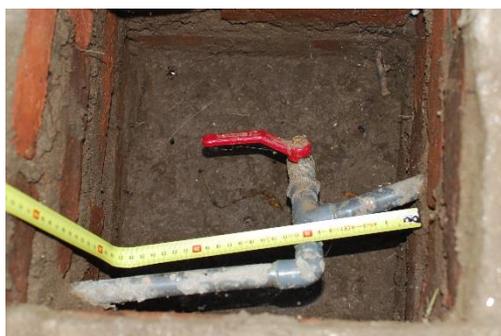
A smell of sulfur was discernible when the biogas tap (fig. 1) has been opened during the visit. The owner signals that the evacuation chamber (fig. 2) rejected slurry only 3 times since it has been built.

Figure 1: biogas tap, allowing the evacuation of condensated water in pipes.

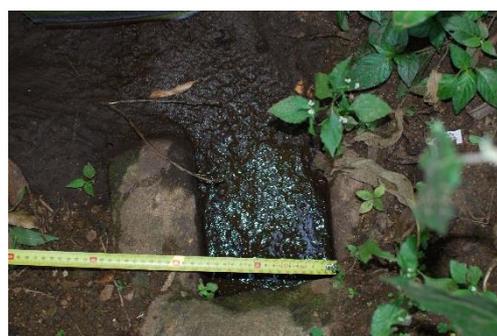
Figure 2: slurry exit from evacuation chamber.

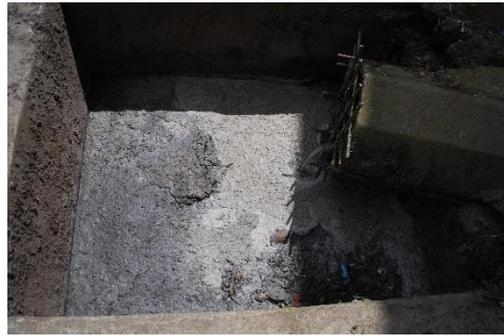
Figure 2: evacuation of waste water (containing soap, etc.) from the prison.

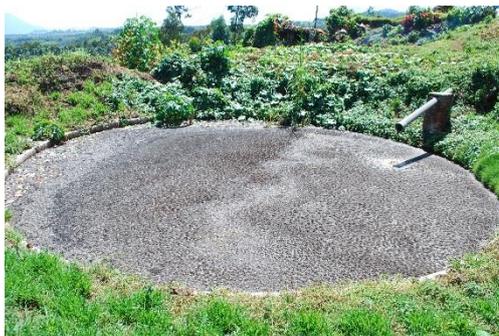
In the evacuation chamber, the slurry is also mixed, and impurities are removed from it. The slurry goes then into a retention pond from diameter 7 m and depth 1.5 m (fig. 3).

Figure 3: retention pond, containing slurry evacuated from 4x100m³ digester (diameter 7m, depth 1.5m).

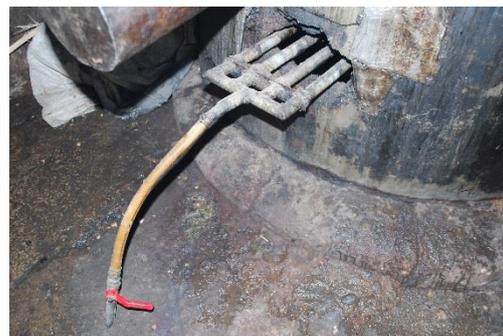
The produced biogas is used for light cooking, like vegetables or beans (in 400 L marmite, fig. 4 & 5), considering that the kitchen works 7/7, 24/24 for 3 years. Since it has been built, according to the person in charge, the consumption of wood has been reduced from 16 to 5 m³. According to the person in charge, the pressure can reach 12 kPa on the manometer (fig. 6).

Figure 4: gas inlet for the 400 L cooker.

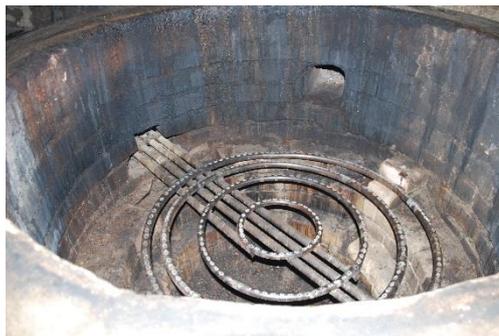
Figure 5: empty 400 L cooker with biogas burner.

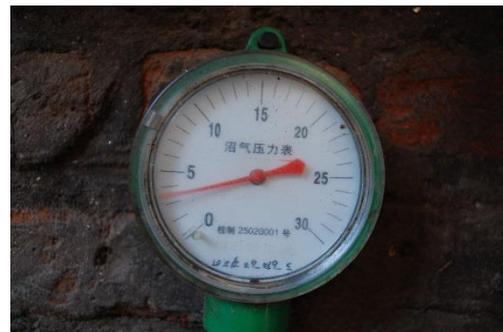
Figure 6: manometer used for the 4x100m³ digesters. According to the person in charge, pressure can reach about 12 kPa.

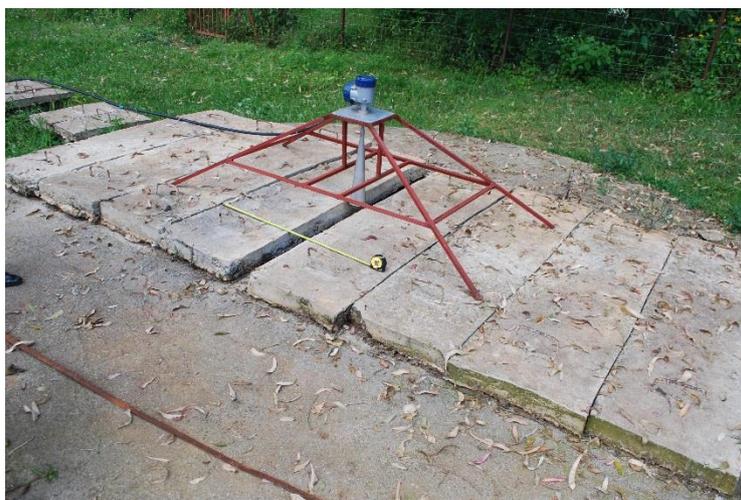
Figure 1 : sensor connected on the evacuation chamber, allowing to measure biogas outlet.

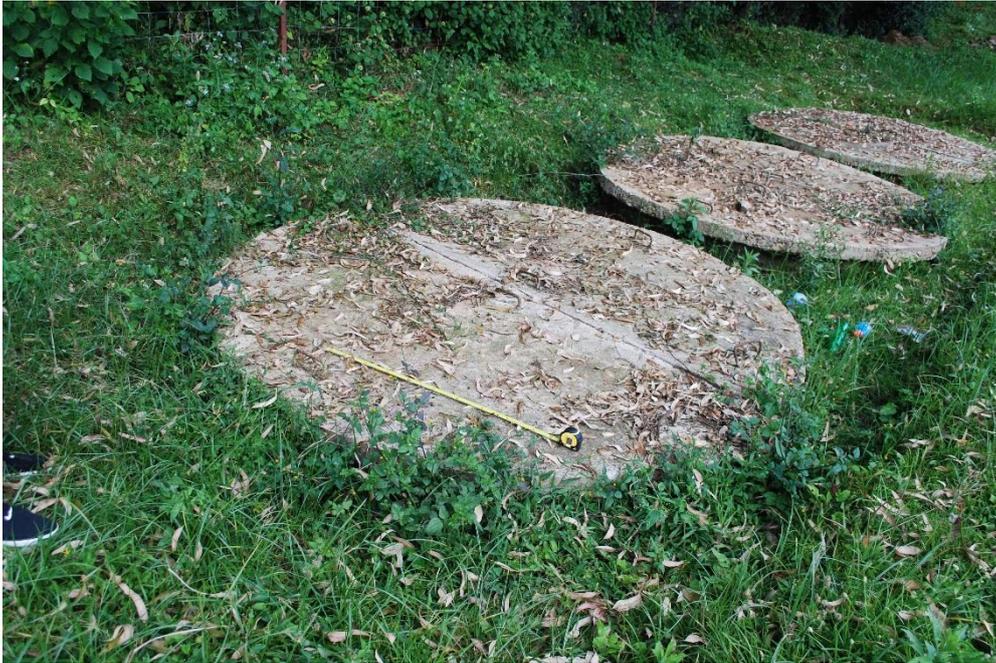
The slurry is used as fertilizer, kept into a retention pond (fig. 2).

Figure 2 : retention pond where slurry is kept, before its utilization as fertilizer. Scale : 1 meter.

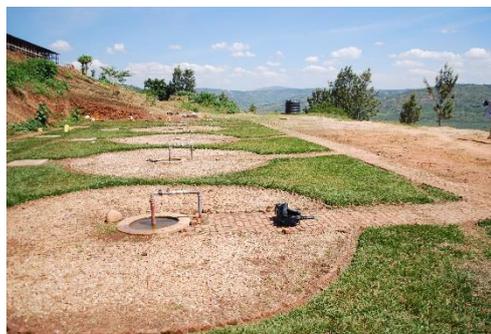
Every digester has a diameter of 6.20 m and a depth of 6 m. According to the person in charge of maintenance, an overpressure system has been added next to each installation, consisting of a holding tank where the slurry is pushed back when the pressure of the biogas becomes too great. When the pressure decreases, the slurry returns to the digester naturally.

Figure 1 : 4x100m³ digesters, built during phase 1 of construction.

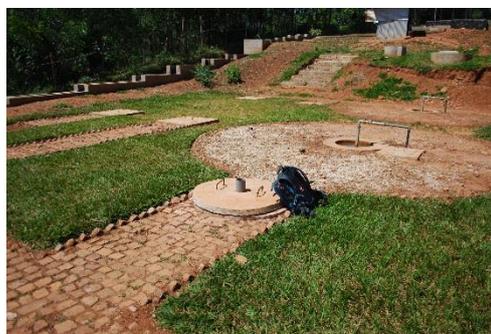
Figure 2 : 2x100m³ digesters, built during phase 2 of construction and reserved for women waste.

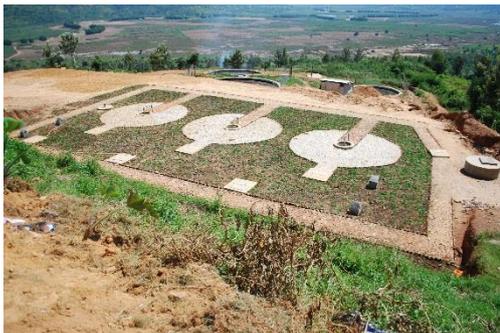
Figure 3 : 3x100m³ digesters, built during phase 3 of construction, due to the increasing number of inmates in the prison.

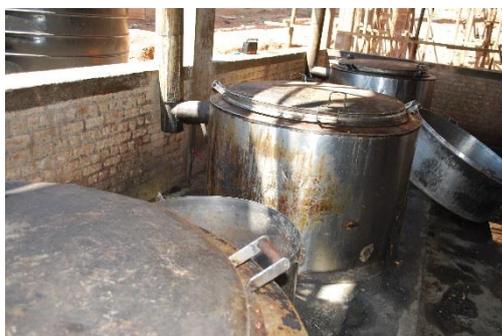
The produced biogas is used for cooking (fig. 5). In the kitchen, 3 cookers (400 L each) are reserved for the phase 2 digesters (women waste), when 5 others are used with phase 1 and phase 3 digesters. The slurry is used as fertilizer.

Figure 5: 400 L marmite, used for cooking with biomass (wood or biogas) in the prison.

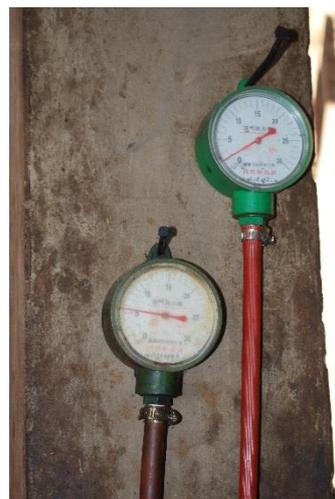
Figure 4 : manometer, used to measure biogas pressure. According to the person in charge, the outlet pressure can reach 15 to 16 kPa

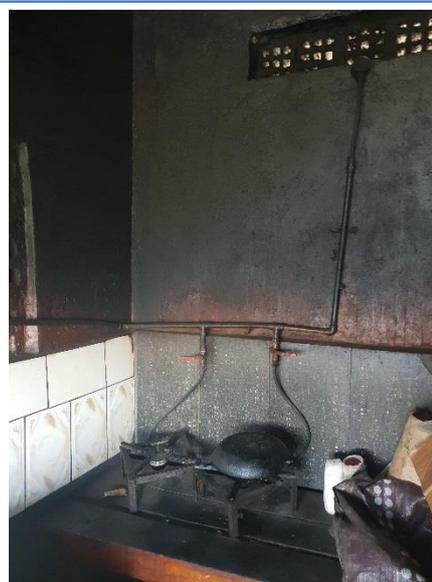
Figure 1: biogas pipes, where two stoves are still connected but not currently in use. A manometer is visible up right.

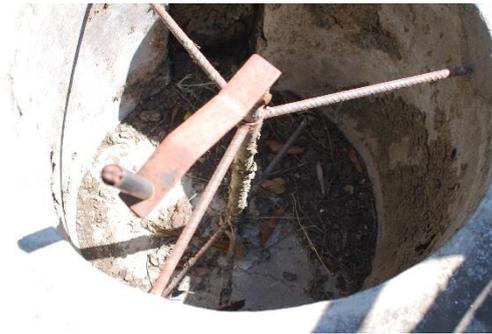
Figure 2: stirring equipment where rust should be removed before rehabilitation.

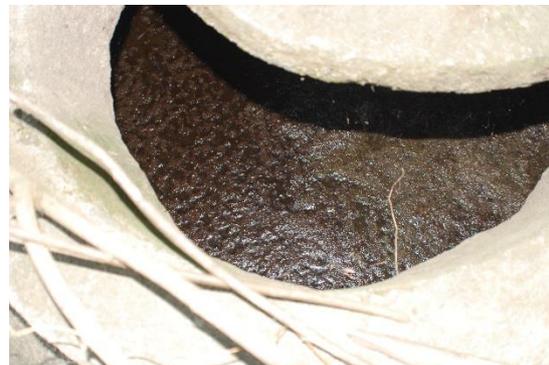
Figure 3: slurry in evacuation chamber (and probably digestion chamber) that should be removed before rehabilitation.

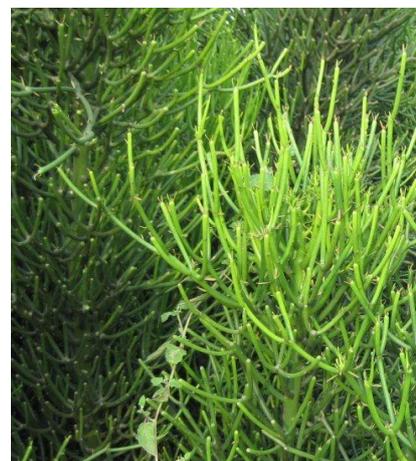
Figure 2 : *Euphorbia tirucalli*, which can be used for biodigestion.

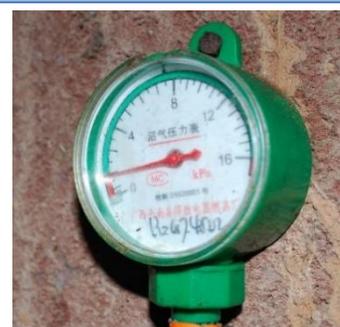
Figure 3: digester's pressure manometer.

The biogas is continuously produced and goes out of the chamber (2), through pipeline. Whenever its amount increase, the pressure in this chamber will rise, and the slurry will be pushed in the chamber (3). On the manometer (figure 3) in the kitchen, the pipeline pressure should rise as well to about 8 kPa (middle of the manometer). A pressure raise can be observed whenever feed is added into the chamber (2) but should not rise higher than 12 kPa. In case a pressure higher than 12 kPa is observed, it might be due to some obstruction in a pipe or in the evacuation chamber. In such a case, a troubleshooting should be performed.

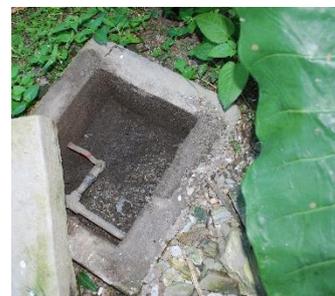
Figure 4: condensate tab to remove water from gas pipes.

The water condensate should be removed every day to prevent accumulation, by opening the tab (figure 4).

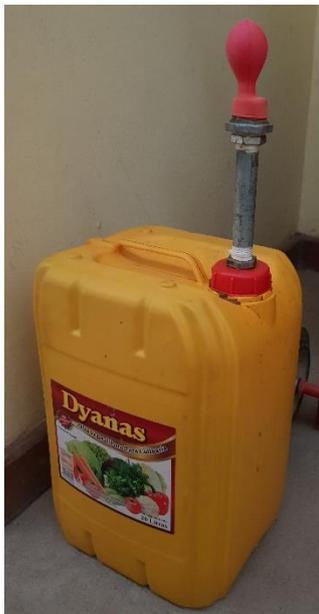
<p><i>Figure 1: 20-liters jerrycan containing about 13 L slurry. The slurry is fed with about 1 L feed (cow dung, water, 1:1).</i></p>

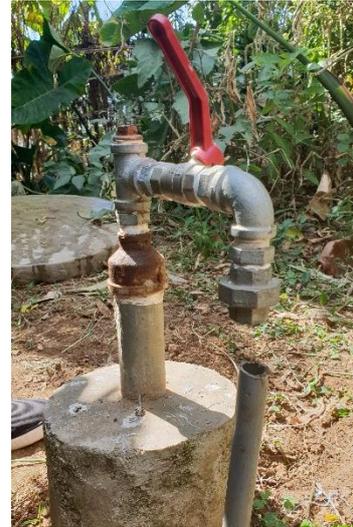
Fig.2: dome outlet valve. Only a small amount of biogas was exhausted when it was opened.

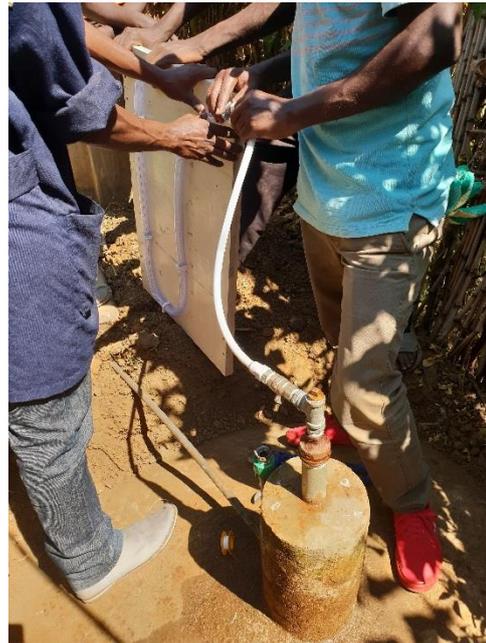
Figure 3: intern pressure check using a U manometer on the dome outlet valve.

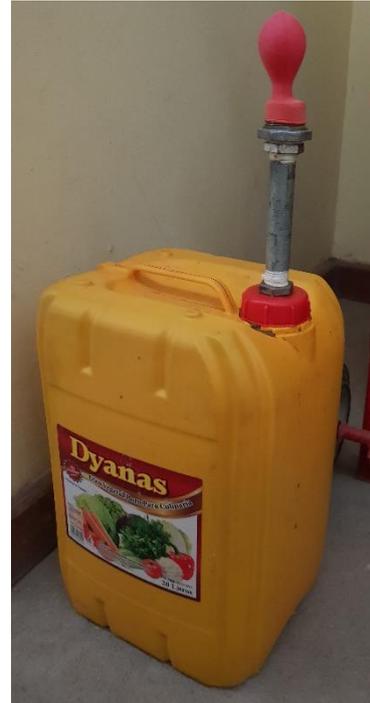
Figure 2: digester used for the digestion control. Note that plastic jerrycan should be avoided.
