Travail de bachelor Diplôme 2018

*Mise en œuvre et maintenance de
biodigesteurs au Rwanda*

Mise en œuvre et maintenance de biodigester au Rwanda

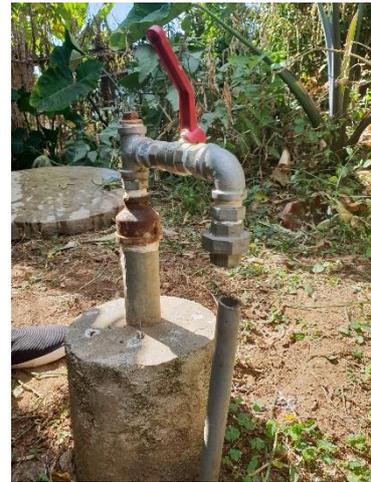
Figure 3: gas tap should be carefully controlled, due to the several joints on it.

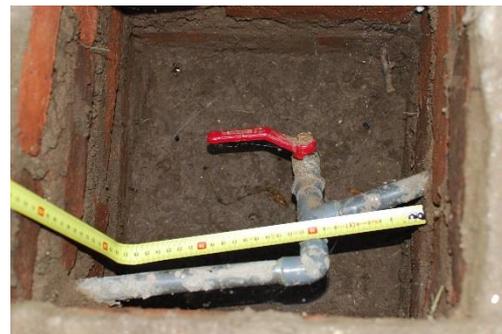
Figure 4: purge valve that should be open every day at least few seconds.

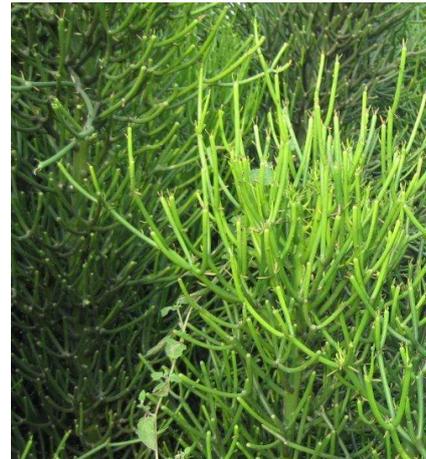
Figure 5 : Euphorbia tirucalli, which can be used for biodigestion.

An example is the *Euphorbia tirucalli* plant (fig. 5), which has been the subject of several studies and can be used for methane production. However, it is advisable to favor a ratio 1:10 between the quantity of this plant and the total quantity of remaining substrate. It should also be finely chopped and the use of the softer parts of the plant (green ends) should be preferred.

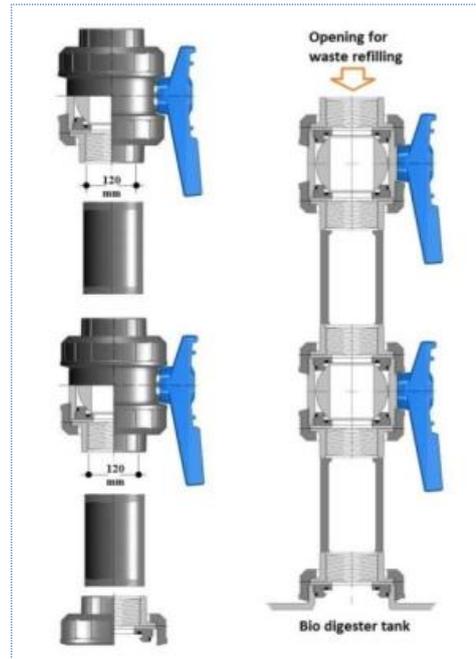
Figure 4: double valve system proposed to prevent entry of oxygen, loss of biogas and rise of unpleasant odour. [14]
