VI Congreso Iberoamericano de Acústica - FIA 2008  
Buenos Aires, 5, 6 y 7 de noviembre de 2008

FIA2008- A155

## Preservación de la calidad acústica del Teatro Colón de Buenos Aires durante los recientes trabajos de restauración

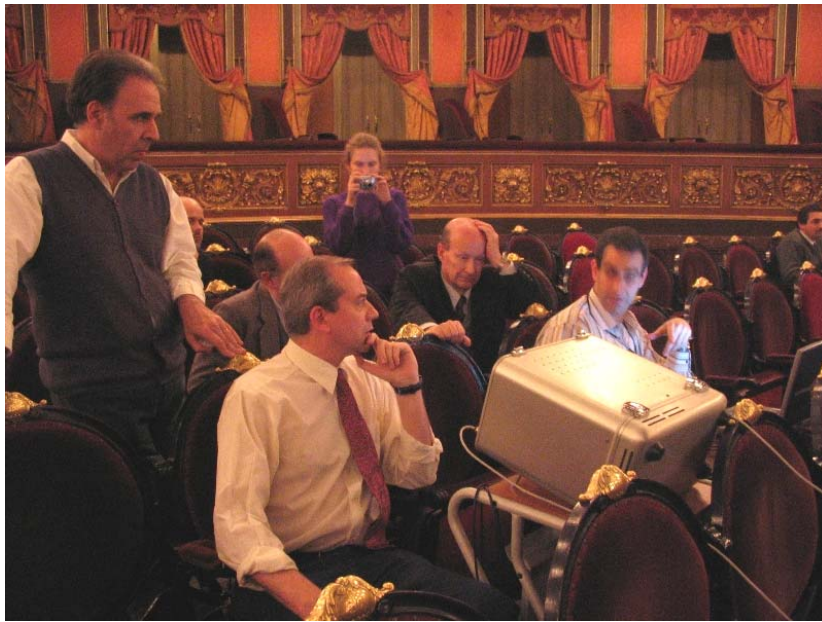
**Figura 2.** Mediciones previas en la sala.

de puesta en valor. En las figuras 2 y 3 se puede apreciar un momento en el desarrollo de las mediciones.

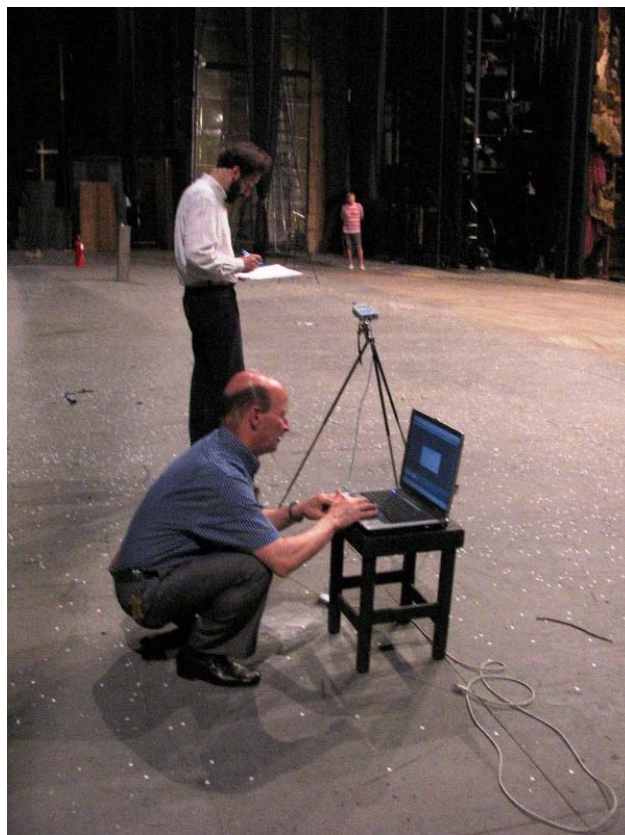
**Figura 3.** Mediciones previas en escenario.

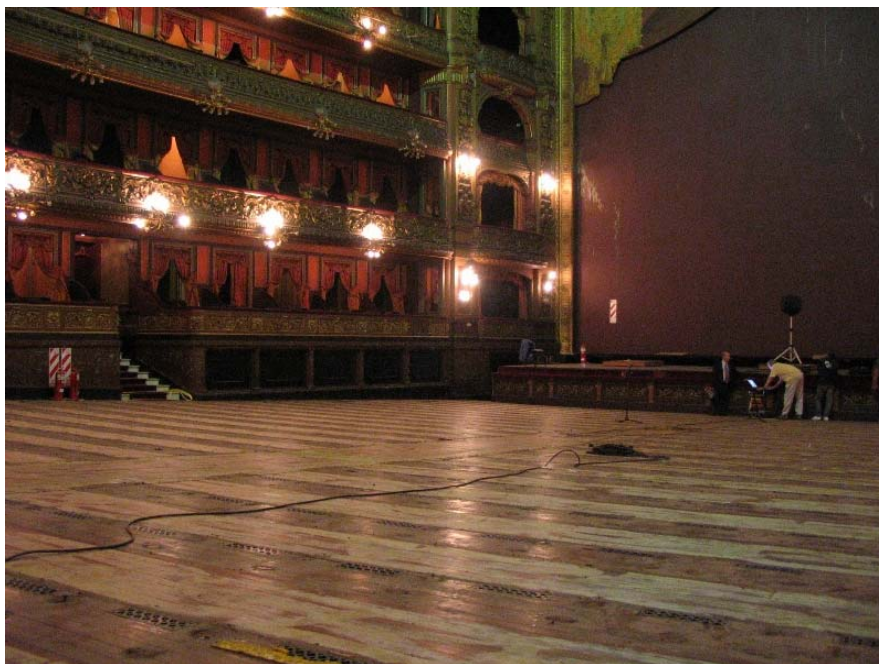
**Figura 5.** Medición luego del retiro de las alfombras de platea

Se realizaron mediciones parciales bajo norma ISO 3382 -Tiempo de Reverberación (T30) e intensidad relativa (Strength G) en platea, palcos y niveles superiores- cada vez que se completaba un paso en la secuencia de desarme de la Sala. Dicha secuencia fue la siguiente:

En las figuras 4 y 5 se pueden apreciar diferentes etapas de este proceso.

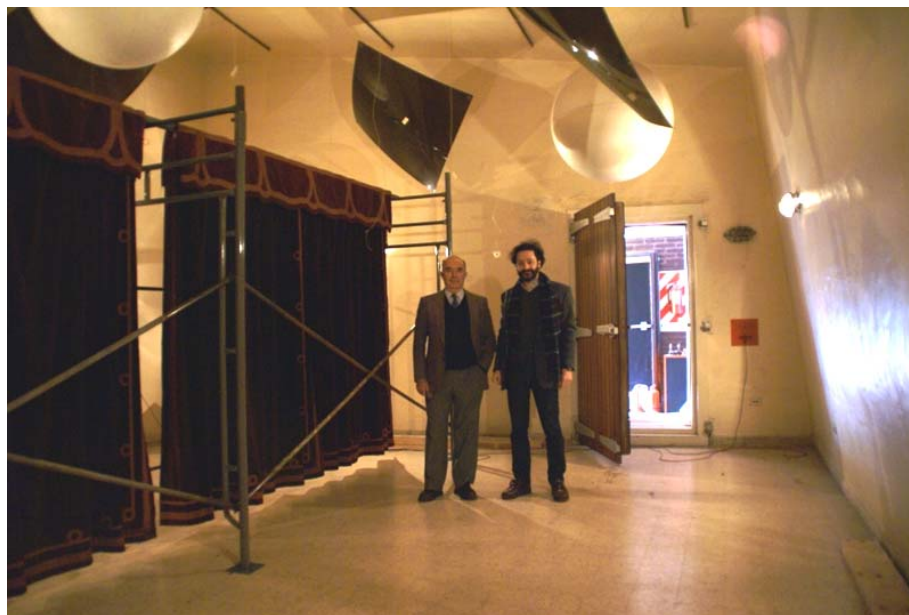
**Figura 6.** Medición en laboratorio de los cortinados de la sala.

Se midieron en el Laboratorio de Acústica y Luminotecnia (LAL-CIC) de la Provincia de Buenos Aires muestras de los elementos retirados de la sala. Se empleó en casi todos los casos el método de medición de la absorción acústica en cámara reverberante -Norma IRAM 4065/95 o ISO 354. En algunos casos se empleó el método del tubo de ondas estacionarias - tubo de Kundt- para realizar mediciones preliminares.

Los nuevos materiales que reemplazarán a los deteriorados son medidos en idénticas condiciones y deben cumplir con las condiciones acústicas impuestas en el proyecto. En las figuras 6 y 7 se pueden apreciar diferentes etapas del proceso de medición en laboratorio.

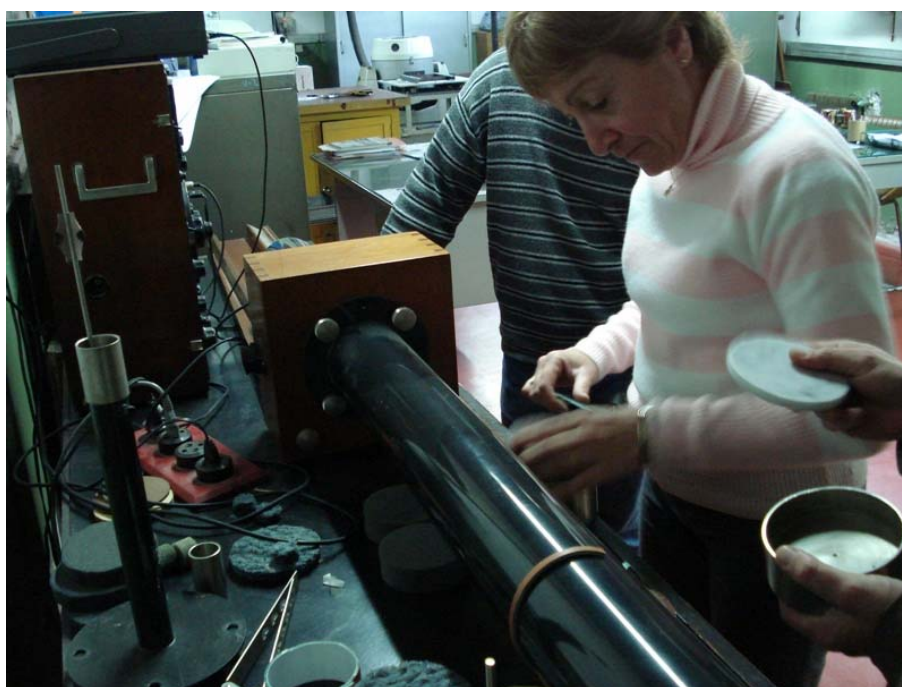
**Figura 7.** Medición con tubo de Kundt de las alfombras de paraíso.
