ESTUDIO DE BASE DE LA LAGUNA DE RANCHOS PARA LA GESTIÓN SOSTENIBLE DE UN RECURSO NATURAL BAJO PRESIÓN ANTRÓPICA EN AREA URBANA

Jelinski Guillermo, Sosio Verónica M., Paredes Susana, Colli Gustavo A.

Departamento de Hidráulica, Facultad de Ingeniería, UNLP.
veronica.sosio@ing.unlp.edu.ar.

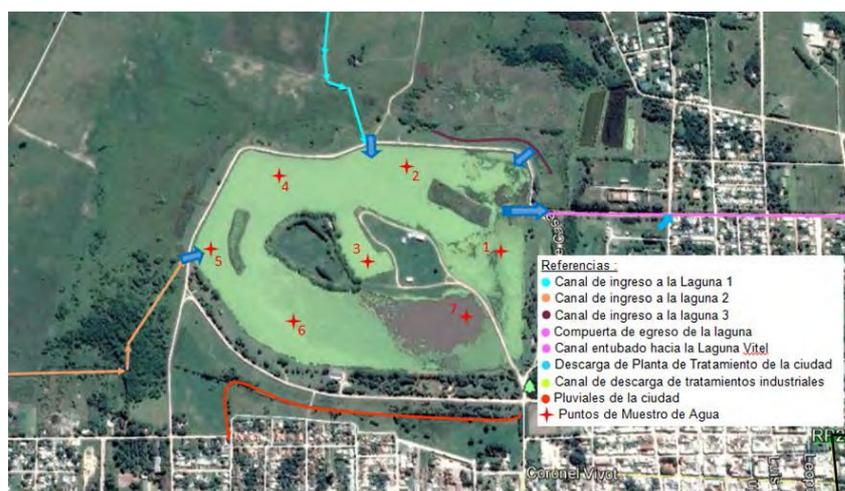
Figura 1.- Canales de ingreso y egreso y puntos de muestreo para análisis de calidad de agua.

Del estudio de imágenes, relevamientos de campo y entrevistas con pobladores y funcionarios, se confeccionaron mapas que ilustran los aportes a la laguna y que permitirían identificar potenciales fuentes de aporte de contaminantes (Figura 1):

(1) Canales de ingreso: lavado superficial de campos adyacentes (agroquímicos, fertilizantes, nutrientes); parte de la escorrentía proveniente del parque industrial (materia orgánica, nutrientes, bacteriológico), canales pluviales aportando el lavado de la ciudad, de una cerealera (lavado de planta y potenciales vuelcos de efluentes), de lavado de un desarmadero a cielo abierto (hidrocarburos);

(2) Canal de descarga: regulado por una compuerta (retener el agua en sequías y controlarla en crecidas); lavado o rebalse de la Planta de Tratamiento de Líquidos Cloacales de la ciudad que se encuentra próxima a la laguna (el vertido de efluentes se efectúa al canal, aguas abajo de la compuerta); lavado de las instalaciones del matadero abandonado: edificio muy cercano a la laguna con lagunas de tratamiento en desuso y abandonadas;

(3) Islas centrales: Campo de doma con presencia constante de caballos, sin una correcta gestión de desechos (materia orgánica, nutrientes, bacterias); Fiesta de los Fortines con generación de residuos durante el festejo, que se realiza sólo un fin de semana al año, por lo que su eventual perjuicio es menor.

Se realizó una batimetría, registrando la profundidad en 40 puntos georreferenciados con un GPS; y obteniendo las cotas IGN corrigiendo los valores con un punto fijo nivelado en la compuerta de salida. En la misma campaña se tomaron 7 muestras de agua teniendo en cuenta las posibles fuentes de contaminación identificadas previamente, a las que se le analizaron parámetros fisicoquímicos, nutrientes y bacteriológicos.

Punto 1: zona frente a las parrillas del Camping, sector con mayor concurrencia de la población a lo largo del año, en la cual la hay mayor probabilidad de exposición al contacto con el agua.

Puntos 2 y 4: área donde ingresa por las alcantarillas, agua de lavado de los campos adyacentes.

Punto 3: zona estanca entre las islas centrales, posibles los aportes por escorrentía del campo de doma, con escasa circulación de agua.

Punto 5: en este punto se plantea observar la influencia del canal de ingreso de la alcantarilla 1, trae aguas pluviales desde el sector del parque industrial.

Punto 6 y 7: se analizan los aportes provenientes del canal de recolección de pluviales y cercanías.

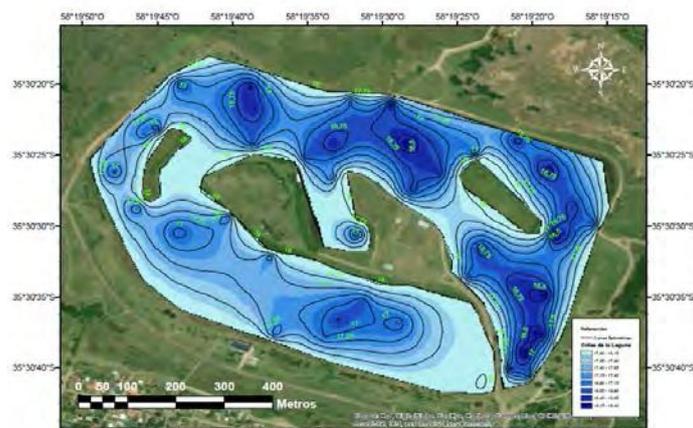
Figura 2.- Puntos de batimetría con cotas IGN.

De la mediciones obtenidas en campo y de la batimetría realizada, se observa que la laguna presenta mayores profundidades en el sector noreste coincidente con la zona de egreso, alcanzando un valor máximo de 1.85 metros y menores profundidades en el sector sudeste, con un promedio de 1.10 metros y un mínimo de 0.94 metros, cercano al ingreso del canal proveniente del parque industrial. La diferencia de profundidades se debe a las tareas de dragado que se realizaron en el sector del egreso. (Figura 2)

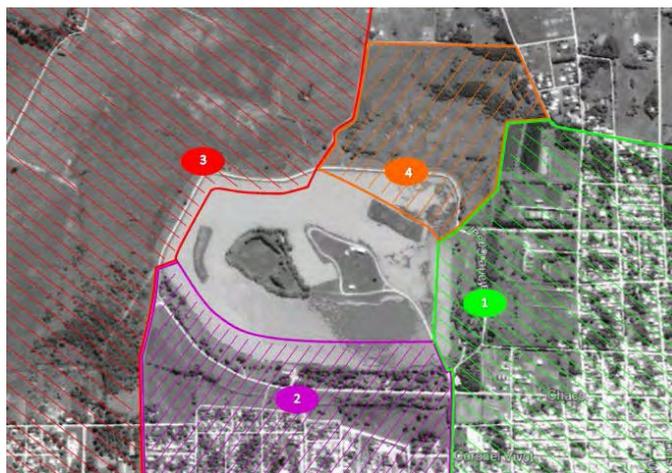
Figura 3.- Sectores donde se aplico el I.C.R

Para evaluar el estado de las riberas, utilizando el Google Earth, se delimitó la zona en estudio en 4 sectores, teniendo en cuenta la homogeneidad del lugar, según distintos atributos (Figura 3). Luego, con la información obtenida en el relevamiento a partir de imágenes, fotografías y planillas de campo, se realizaron los cálculos para obtener la clasificación promedio por atributo.

Sector 1: Se encuentra el camping, la parrilla, sitio recreativo, zonas restringidas a uso público, parte de sector urbano y la planta de tratamiento de efluentes cloacales de la ciudad.

Sector 2: Contempla zonas de uso recreativo, ubicación de pileta municipal, lugar donde se encuentran los canales pluviales de la ciudad y parte del sector urbano.

Sector 3: Zona de campos aledaños, canal de ingreso a la laguna que transporta los pluviales del parte industrial.

Sector 4: Gran superficie de campo, pero con mayor densidad vegetación que el sector 3, tanto en cercanía a la laguna como en toda su área delimitada.
