## Caracterização geo-ambiental e de ocupação das praias da costa do dendê, litoral sul do estado da Bahia

Geo-environment and characterization of beach uses in *Costa do Dendê*, Southern State of Bahia, Brazil

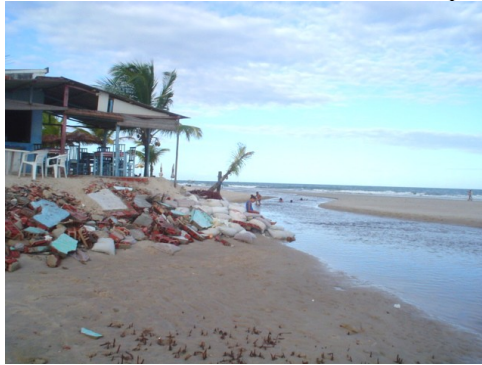
**Foto 1:** Erosão atingindo barracas de praia próximo à desembocadura rio Guaibinzinho, município de Valença.

A ocupação deste segmento se dá de forma bastante concentrada. Nas praias de Guaibim e de Guibinzinho, em um trecho de aproximadamente 1,5 km de extensão, a urbanização e a ocupação é muito intensa. A ocupação do pós-praia e da zona costeira adjacente é feita por barracas de praia, de médio a grande porte, na sua maioria com alicerces ou muros com estrutura de concreto. Ocorrem ainda diversas pousadas, casas e restaurantes. Nestas praias, barracas e restaurantes sem padronização e com estruturas de concreto alteram a dinâmica natural da praia, diminuem a sua beleza cênica, provocam a retirada cada vez maior da vegetação pioneira e alteram a paisagem natural. Alguns restaurantes construídos próximos à desembocadura do rio Guaibinzinho estão sofrendo erosão devido à dinâmica natural deste rio (Foto 1). Um outro problema ambiental observado nestas praias se refere à sua balneabilidade. A ocupação indevida dos mangues desta região por palafitas pode ocasionar a poluição destes ambientes com esgoto doméstico e lixo.

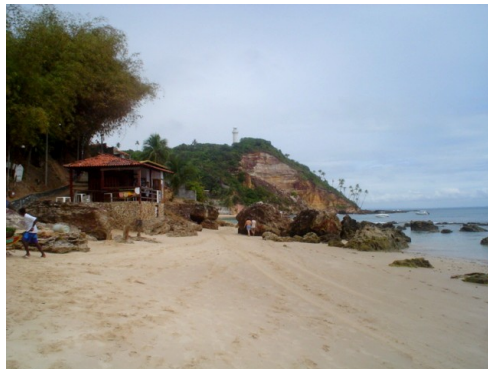
**Foto 2:** Presença de falésias em Morro de São Paulo, Ilha de Tinharé.

Este segmento corresponde às Ilhas de Tinharé e Boipeba e apresenta características bastante diversificadas. A configuração da linha de costa nestas ilhas é bastante condicionada pela presença das rochas da Bacia de Camamu. Em muitos locais, ao longo deste segmento, estas rochas formam falésias ativas que condicionam o uso e o cenário das praias (Foto 2).

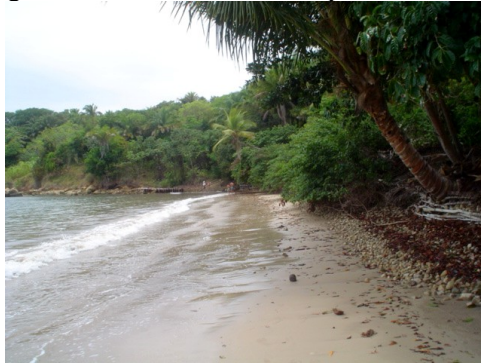
**Foto 3:** Ausência de praia arenosa e contato direto mar-vegetação em alguns trechos da Ilha de Boipeba.

Em muitos locais, nas ilhas de Tinharé e de Boipeba, os manguezais e a vegetação natural da mata atlântica ocorrem ao longo da linha de costa em contato direto com o mar, sem a existência de praia arenosa (Foto 3).

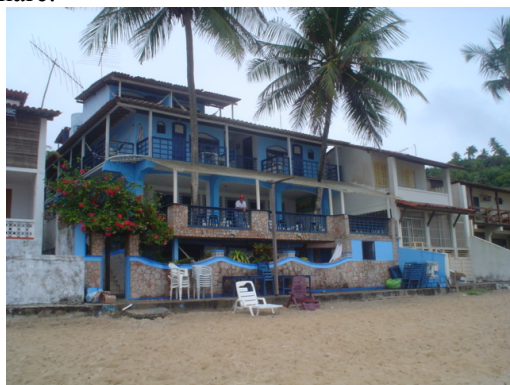
**Foto 4:** Construções à beira-mar em Morro de São Paulo, Ilha de Tinharé.

civil, boates e lojas diversas, em construções a beira mar com até três andares (Foto 4). Estas construções em uma região de atuação de ondas e marés com forte dinâmica praial ocasionou a aceleração do processo erosivo, o que, por sua vez, resultou na construção de obras de contenção e na perda da praia recreativa em alguns trechos destas praias.

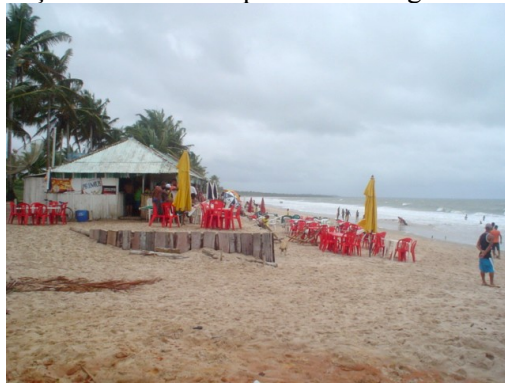
**Foto 5:** Presença de barracas de praia em Pratigi.

A paisagem natural permanece preservada na maior parte deste segmento. Ocorrem apenas algumas pequenas barracas na Praia de Pratigi (Foto 5) e próximo à Barra de Serinhaém.

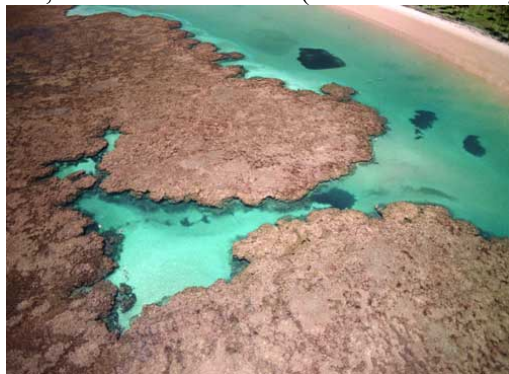
**Foto 6:** Piscinas naturais geradas pelos recifes de corais em Taipus de Fora, Península de Marajú (Foto de André Aguirre).

Este segmento corresponde às praias da península de Marajú e está limitado ao norte pela Ponta do Mutá e ao sul pelo Rio de Contas. Esta península é composta por depósitos holocênicos que formam uma extensa planície quaternária. Nesta planície é comum a ocorrência de lagoas, como as lagoas do Cassange, Saquaira e Lagoa Azul, que aumentam o valor ecológico e turístico da região. Este segmento é também caracterizado pela presença de amplas estruturas recifais que formam diversas piscinas naturais (Foto 6).

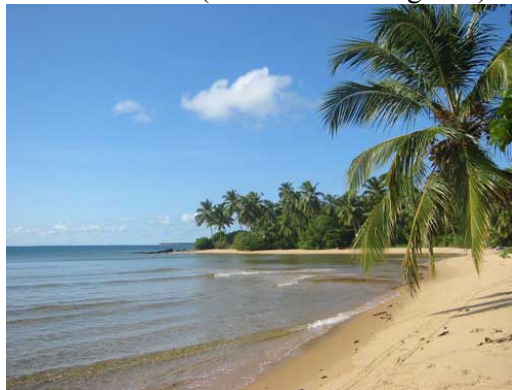
**Foto 7:** Preservação da paisagem natural na praia de Barra Grande, Península de Marau (Foto de André Aguirre).

da linha de costa, mas prevalece a preservação das condições naturais. No povoado de Barra Grande, atualmente com grande destaque turístico, não é comum a ocorrência de construções fixas à beira-mar (Foto 7). Neste local, os atuais problemas decorrentes da ocupação e da demanda turística estão associados principalmente à contaminação dos recursos hídricos e, conseqüentemente das praias, com esgoto doméstico. Como não existe um adequado sistema de esgotamento sanitário, são construídas as chamadas “fossas negras”, que constituem uma grave ameaça de contaminação do lençol freático que neste local encontra-se muito próximo à superfície.
