FAKTOR PENYEBAB PERUBAHAN MORFOLOGI DESA NGADAS, PONCOKUSUMO, KABUPATEN MALANG

Dian Kartika Santoso^{1a}, Respati Wikantyo²

Faktor Penyebab Perubahan Morfologi Desa Ngadas, Poncokusumo, Kabupaten Malang

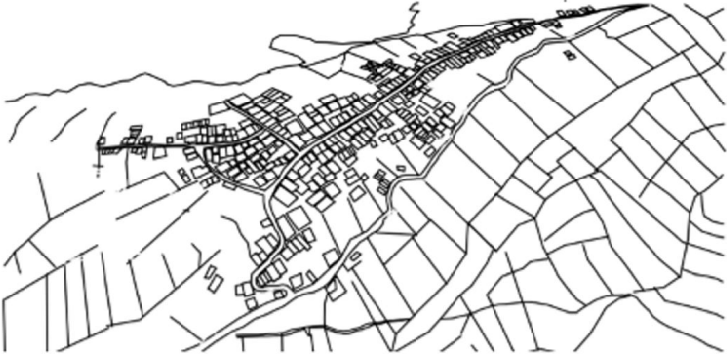
<u>Tahun</u>	<u>Kondisi</u>
2004

Pola plot eksisting dari Desa Ngadas dapat dilihat dari kondisi eksisting pada tahun 2004. Pola plot bersifat mengelompok di tengah-tengah Desa. Hal ini karena kondisi lahan yang relatif datar (Subadyo, 2016). Pada tahun 2012, kondisi plot yang mengelompok, perlahan berubah dengan adanya kelompok bangunan baru yang terletak di sekitar jalan, hal ini juga terjadi hingga tahun 2017.
