RISCOS

VULNERABILIDADE À EROÇÃO COSTEIRA E RISCOS ASSOCIADOS À OCUPAÇÃO: ESTUDO DE CASO DO MUNICÍPIO DE ARACAJU/SERGIPE, BRASIL*

VULNERABILITY TO COASTAL EROSION AND RISK RELATED TO OCCUPATION: A CASE STUDY - ARACAJU CITY, STATE OF SERGIPE, BRAZIL

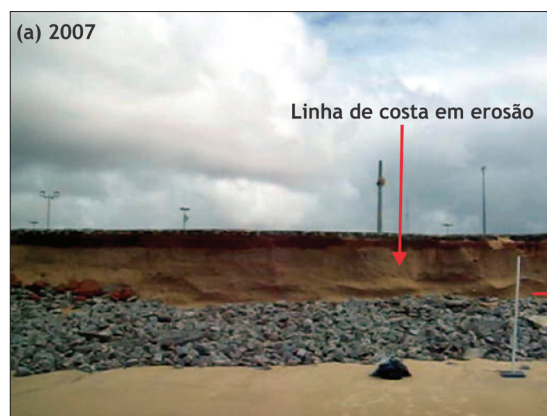
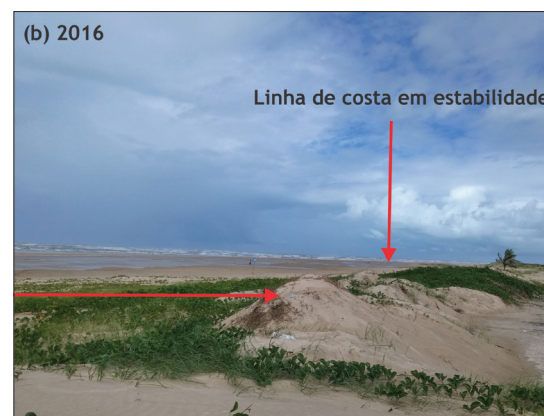
Fig. 3 - Modificação na tendência da linha de costa na praia de Atalaia entre 2007 e 2016 (Fonte: Luana Santos Oliveira Mota, (a) agosto de 2007; (b) setembro de 2016).

Ainda dentro do Setor I, vale destacar processo erosivo severo ocorrido entre os anos de 2007 e 2008, o qual culminou na destruição parcial de uma praça de eventos, além de bares e restaurantes. Observou-se a modificação da tendência da linha de costa, que se encontrava em processo de recuo, passando a figurar como estável com o cessar do processo erosivo, e, atualmente, apresentando tendência à estabilidade (fig. 3).

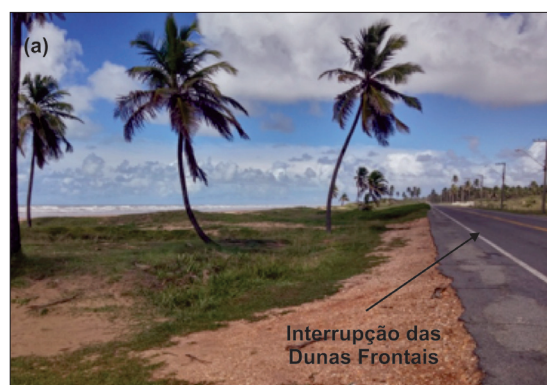
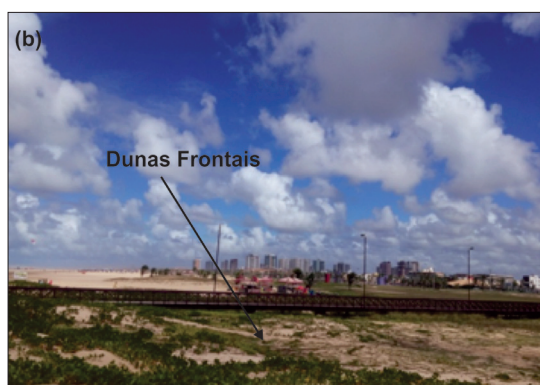
Fig. 5 - Presença das dunas frontais na área de estudo. Em (a): praia do Robalo; Em (b) praia da Atalaia (Fonte: Luana Santos Oliveira Mota, Maio de 2016).

Para o caso da área de estudo, no setor II e III, as dunas frontais foram interrompidas pela construção da rodovia José Sarney (fig. 5-a). Já no setor I, algumas dunas foram suprimidas, em função da construção de aparatos turísticos, não obstante grande parte delas ainda esteja presente (fig. 5-b).

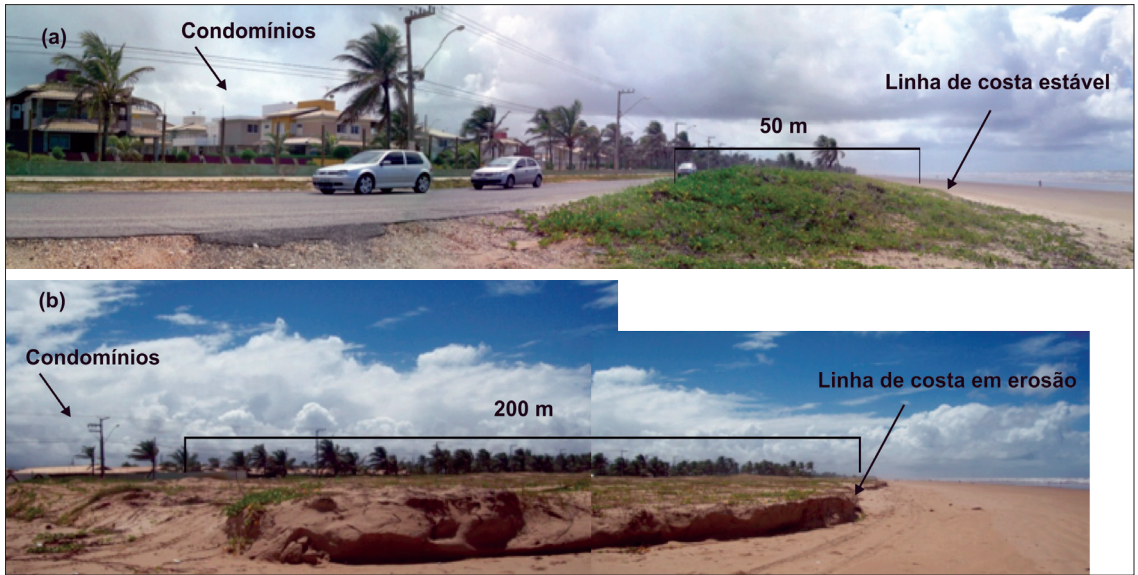
Fig. 6 - Relação entre dunas frontais e erosão costeira. Em (a): menor resistência da praia a processos erosivos - praia do Robalo; Em (b): maior resistência da praia a processos erosivos - praia dos naufragos (Fonte: Luana Santos Oliveira Mota, Maio de 2016).

processo de recuperação da praia pode ser mais lento e, ainda que a praia encontre-se em estabilidade, fenômenos erosivos futuros podem atingir as estruturas fixas (fig. 6-a) (N. Psuty, 2004).
