# Análise da resistividade de estruturas de concreto submetidas ao ataque corrosivo de sulfato de magnésio

## Analysis of resistance of concrete structures submitted to magnesium sulfate corrosive attack

**Como citar esse artigo.** De Lima e Silva, LD; De Souza, MVT; Marques, NM; Alves, ISSS; Gomes, GJC. Análise da resistividade de estruturas de concreto submetidas ao ataque corrosivo de sulfato de magnésio. Revista Teccen. 2018 Jul./Dez.; 11 (2): 23-31.

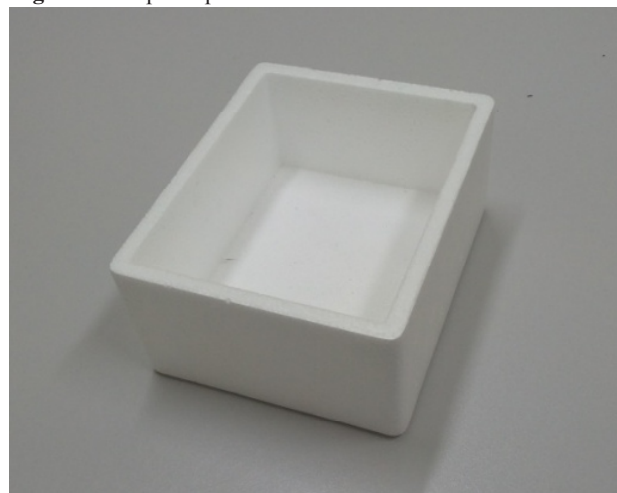
Figura 4. Corpo de prova.

Cada corpo de prova foi adensado por meio de vibração mecânica, conforme preconizado na NBR 5738:2003, para melhor homogeneização da mistura. Para produzir os corpos de prova foram utilizadas formas de isopor em um formato prismático com as seguintes medidas: 10,5 x 13,0 x 6,0 cm, conforme figura 4.

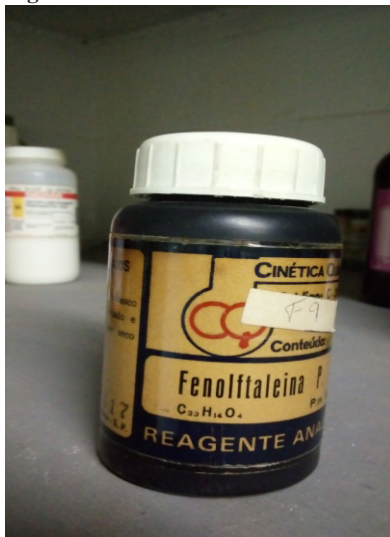
Figura 6. Fenolftaleína.

fenolftaleína, é detectada a região carbonatada do concreto que é aquela que não apresenta alteração de coloração, tendo pH inferior a 8,3. A região não carbonatada assume cor entre rosa a vermelho-carmim, de pH entre 8,3 e 9,5, ou somente vermelho carmim, de pH superior a 9,5.

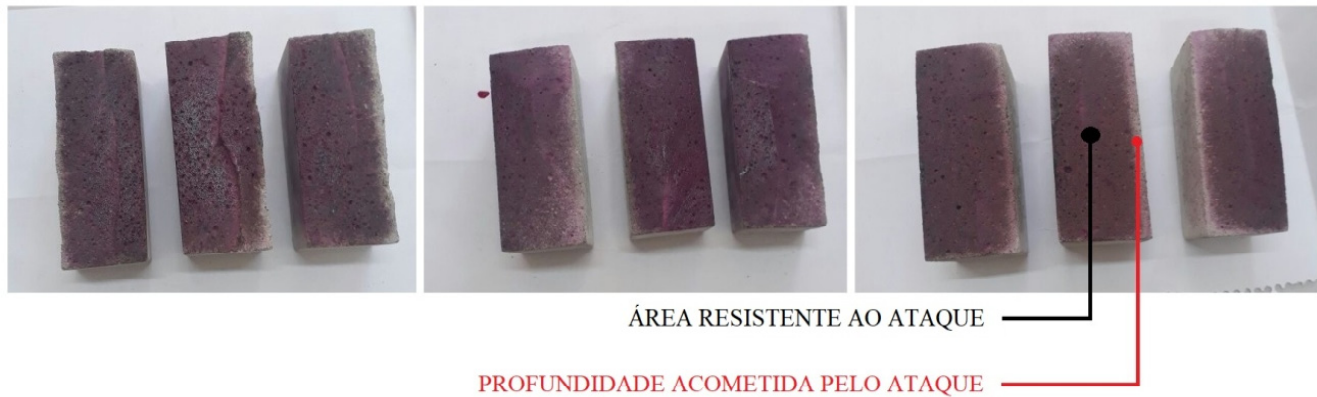
**Figura 8.** Corpo de prova cimento CP III RS 1 = Fator A/C 0,45; 2 = Fator A/C 0,55; 3 = Fator A/C 0,65.

com argamassa, com cimento Portland do tipo CP III RS – 40, cuja especificação é para ambientes sujeitos ao ataque de Sulfatos, que é o agente agressor em questão, foi analisado que, mesmo para a condição mais desfavorável, onde a relação  $A/C=0,6$  que faz com que a argamassa apresente um índice de porosidade maior, o desempenho foi favorável se comparados com a espessura mínima prevista em norma.

Em observação visual aos corpos de prova submetidos à um processo de corrosão acelerada por meio de sulfato de magnésio, é possível observar que as amostras elaboradas com o cimento do tipo CPHI 40 RS (resistente a sulfato) apresentou coloração avermelhada mais intensa, quando comparadas com as amostras elaboradas com o cimento CPHI 32, o que sugere segundo a reação com fenolftaleína que funciona com um indicador de pH, onde em um pH mais ácido apresenta aspecto incolor (região atacada pela corrosão) e em meio básico apresenta aspecto em tom de rosa (região não acometida pela corrosão).
