Retrofit de Painéis Elétricos de um Hospital da Região Serrana com adequação à NR-10

Retrofit of Electric Panels of a Hospital of the Serrana Region with adequacy to NR-10.

Como citar esse artigo. Rodrigues JHM; Ferreira AF; de Carvalho JT; Ferraz RSC. Retrofit de Painéis Elétricos de um Hospital da Região Serrana com Adequação à NR-10. Revista Teccen. 2017 Jul/Dez.; 10 (1): 29-33.

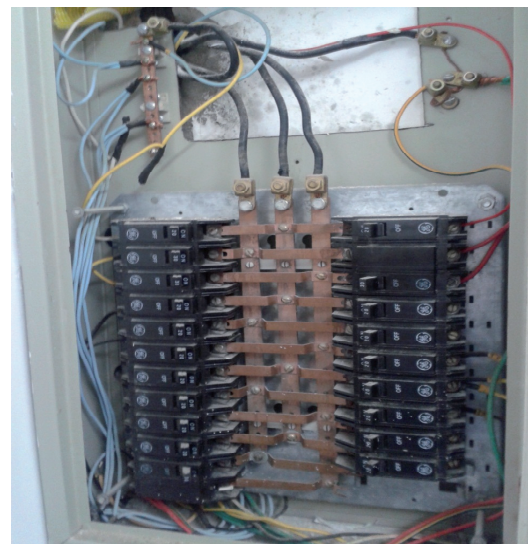
A figura 1, a seguir, registra as condições verificadas através de inspeção visual dos riscos existentes no painel de força do estudo proposto.

Figura 1. Painel de força antes do Retrofit. Fonte: Autor, 2017.

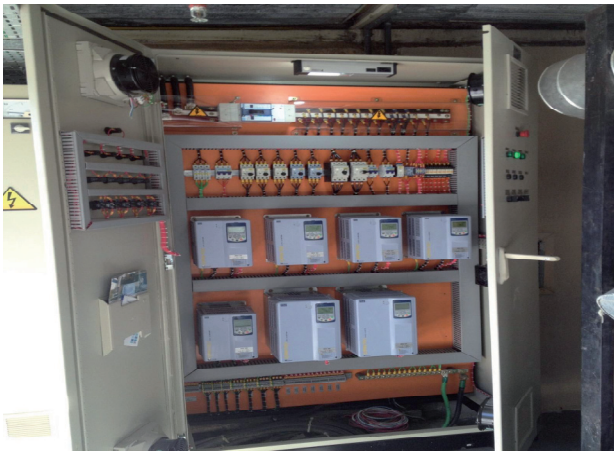
A figura 3, a seguir, mostra o novo painel de comando.

Figura 3. Novo painel de comando. Fonte: Autor, 2017.

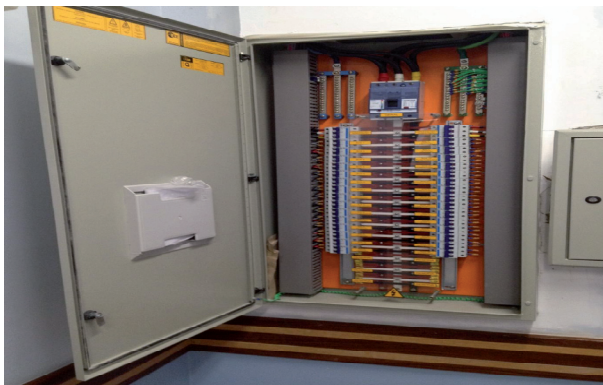
A figura 4, a seguir, mostra o novo painel de força.

Figura 4. Novo painel de força. Fonte: Autor, 2017.
