Sismicidad y seguridad estructural en las construcciones: lecciones aprendidas en México

Pérez-Gavilán JJ, Aguirre J, Ramírez L.
Sismicidad y seguridad estructural en las construcciones:
lecciones aprendidas en México.
Salud Publica Mex 2018;60(supl 1):S41-S51.
<https://doi.org/10.21149/9300>

Pérez-Gavilán JJ, Aguirre J, Ramírez L.
Seismicity and structural safety in buildings:
lessons learned in Mexico.
Salud Publica Mex 2018;60(supl 1):S41-S51.
<https://doi.org/10.21149/9300>

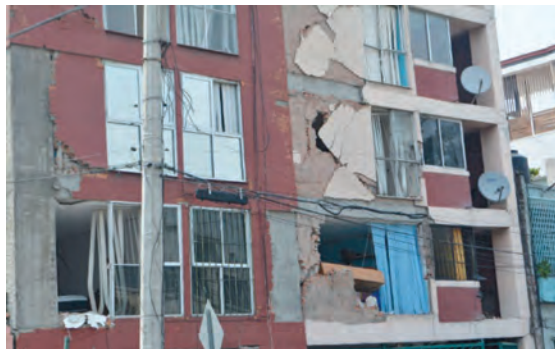
Muros no estructurales (Ing. Francisco García Jarque)

FIGURA 8. ALGUNOS DAÑOS RECURRENTES. MÉXICO, SEPTIEMBRE DE 2017

Uno de los problemas recurrentes, que se observaron después del sismo, fue el daño de muros divisorios o de fachada que no cumplen una función estructural.

Para evitar la falla, estos muros deben separarse debidamente de la estructura y evitar el volteo fuera del plano.
