# 1.Bevezetés

A kutatás céljával az árkos erózió felszínalakító szerepének feltárását és bizonyítását tűztük ki, országos, valamint mintaterületi vizsgálatok alapján. A cél megvalósításához kétféle megközelítést alkalmaztunk. Egyfelől kisméretarányú országos felmérés során helyzetképet adtunk arról, hogy az árkos erózió az ország mely területein milyen mértékű, különös tekintettel a veszélyeztetettség mértékére. A másik megközelítés nagy méretarányú mintaterületi vizsgálaton alapult, célja egy mintaterület, a Tetves vízgyűjtő árkos eróziójának részletes feldolgozása volt abból a célból, hogy a folyamatok felszínalakító, környezetkárosító tulajdonságait részletesen feltárjuk. A kutatás során nyilvánvalóvá vált a mintaterületi vizsgálatok fontossága, így a kisméretarányú vizsgálat keretében is elemeztünk mintaterületeket.

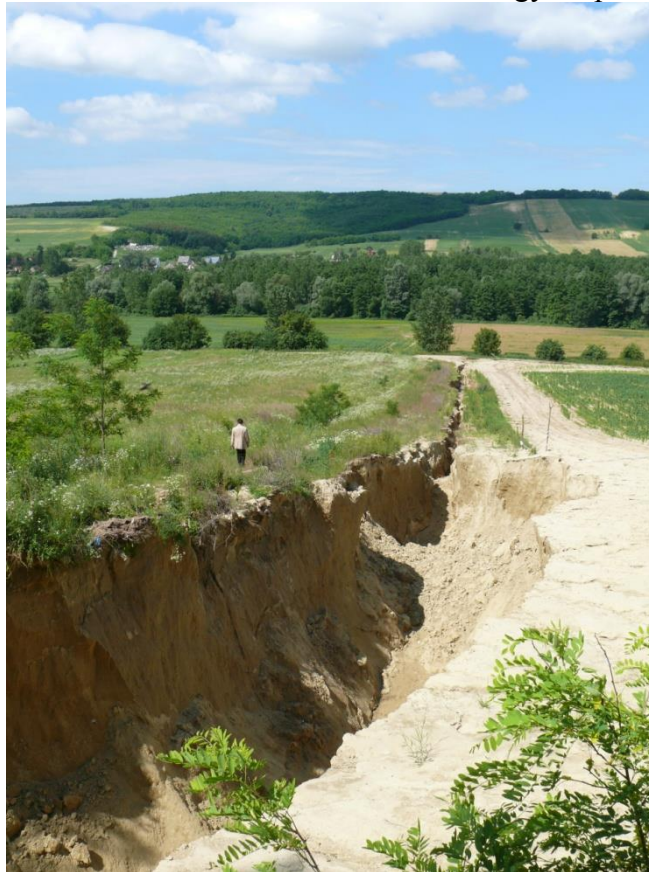
*1. kép.* A somogybabodi vízmosás legalsó szakasza

A fotóelemzésekből a Somogybabod határában 2011-ben megnyílt hatalmas vízmosás példáját mutatjuk be (*1.kép*). A képződmény impozáns méretei mellett azért kerülhetett az országos figyelem középpontjába, mert jelenleg is használt földutak helyén keletkezett, sőt a falu szélső házait is közvetlenül veszélyezteti, azoktól pár tíz méterre található. A 2011-ben kialakult vízmosás esetében is erős a gyanú, hogy kisebb-nagyobb mértékű szuffózió előzte meg a horhos alsó szakaszának kialakulását. Erre utal a szomszédos vízmosások analógiája, illetve, hogy az elhordott anyagmennyiség sokkal nagyobb, mint ami a közelmúltban lerakódott a terület alján.

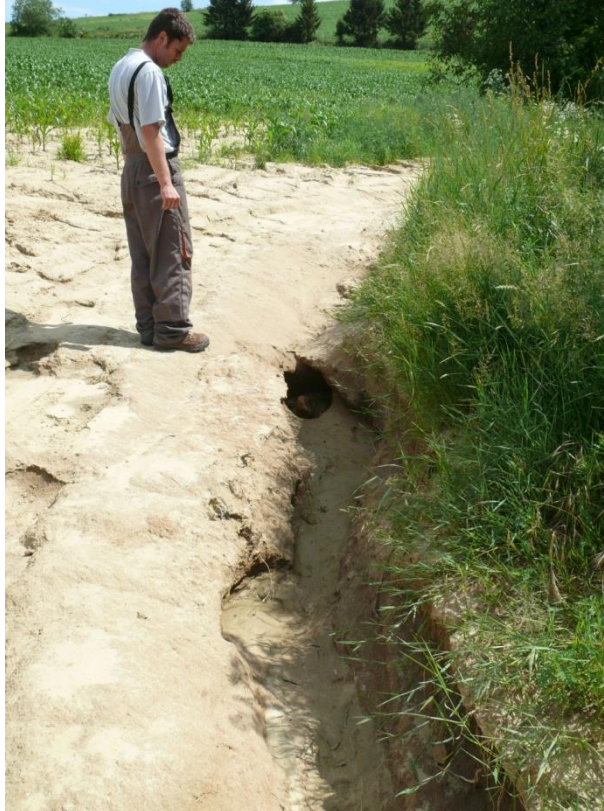
**1.**  
2. kép. Szuffúziós víznyelő a kompakt paleotalaj és a lösz határán

Szuffózió esetén a felszíni lefolyás koncentráltan jut a felszín alá és ott a vízvezetékhez hasonlóan járatokat mos (*2. és 3. kép*). Az így kialakult járatok minden egyes lefolyás alkalmával terebélyesednek, esetenként „löszbarlangok” is kialakulhatnak. Legtöbbször az alagosodásnak a felszínen nincsenek jól látható jelei, a meglepetés akkor következik be, amikor a járatok beomlanak és a felszín alatti vízvezetékéből egy csapásra vízmosás válik.

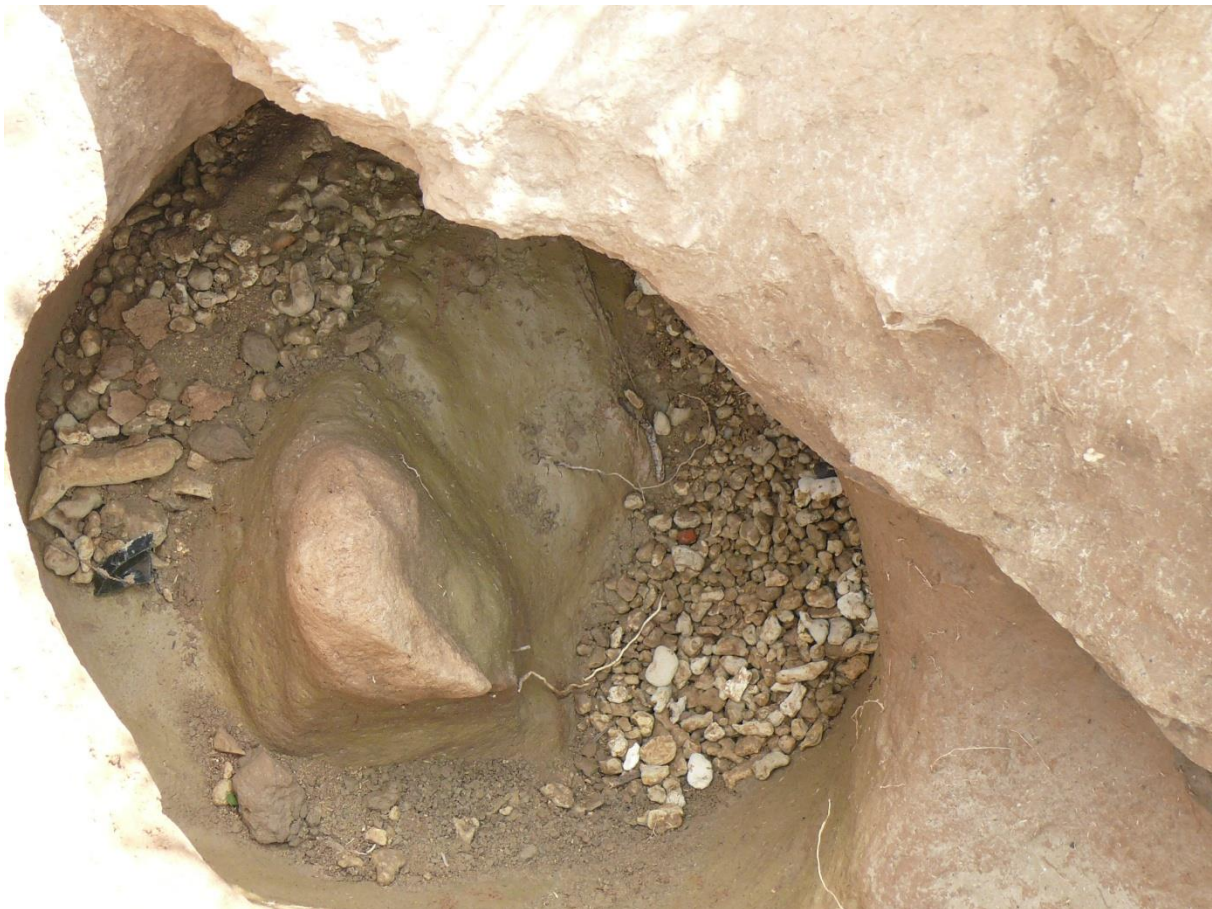
3. kép. A kimosódott löszbabák egy mélyedésben halmozódtak fel, amely valószínűleg eltömődött szuffúziós nyílás lehetett.
