Géronde

Du presbytère sierrois au monastère des Bernardines : origine et développement des bâtiments d'habitation

François-Olivier DUBUIS

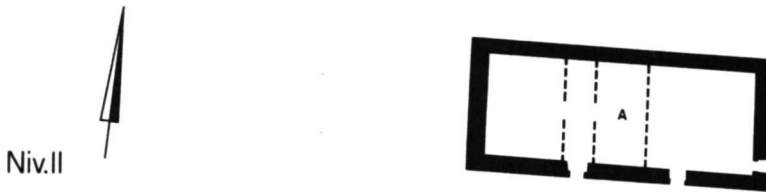
Fig. 3. — La transformation du logis par les chartreux (v. 1331). — Echelle 1 : 400. L'ancien prieuré devient le bâtiment principal du nouveau couvent ; les petits logements provisoires des moines se situaient probablement à quelque distance.

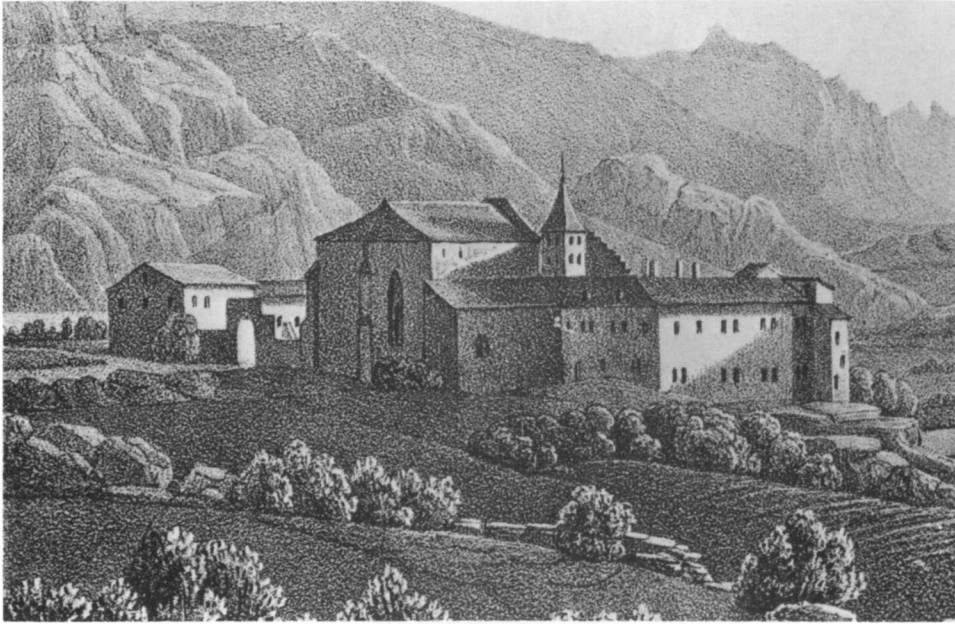
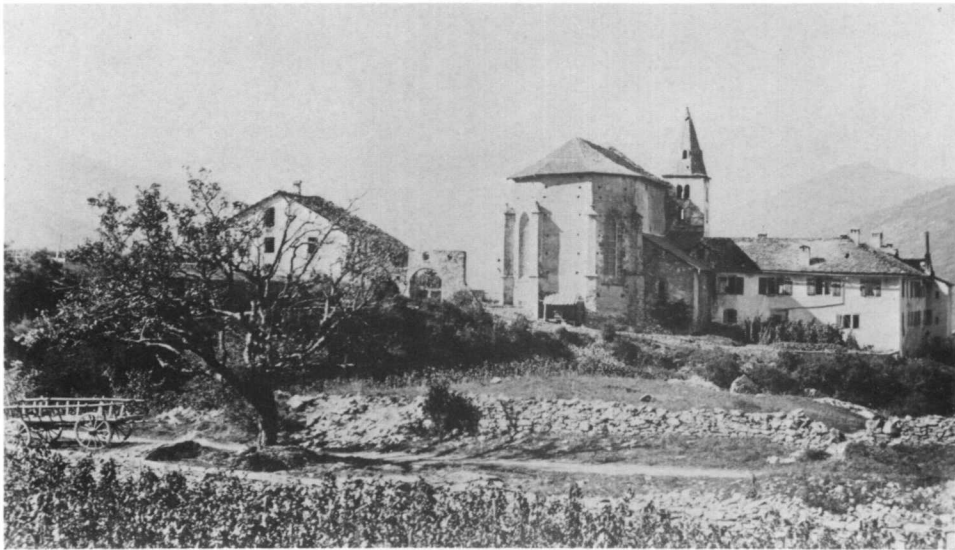
Pl. I. — Les bâtiments de Géronde (Sierre)

- a) dans la première moitié du XIX^e siècle; selon un dessin de L.-J. Ritz (lithographie Kellner dans *Vues des chefs-lieux des dizains du Valais*, [Sion] 1839);
- b) entre 1894 et 1900 (photographie conservée par les Archives Cantonales, Sion).

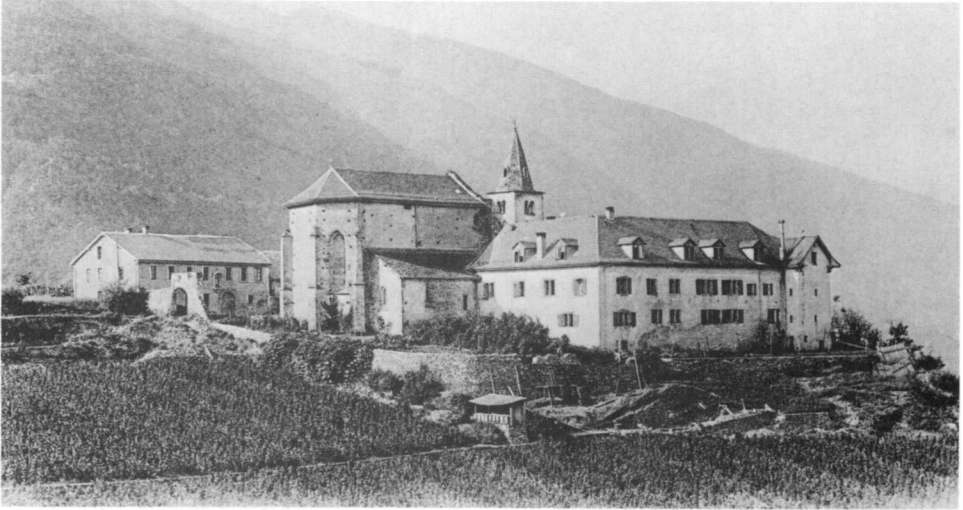
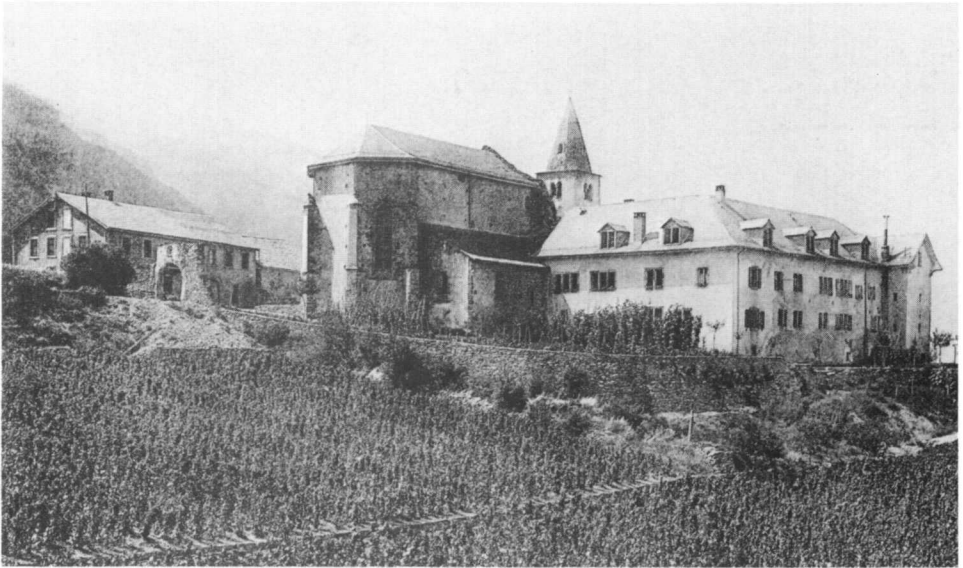
Pl. II. — Les bâtiments de Géronde

- a) entre 1900 et 1904 (carte postale utilisée en 1904, Archives Cantonales, Sion);
- b) entre 1922 et 1924 (carte postale utilisée en 1924, Archives Cantonales, Sion).

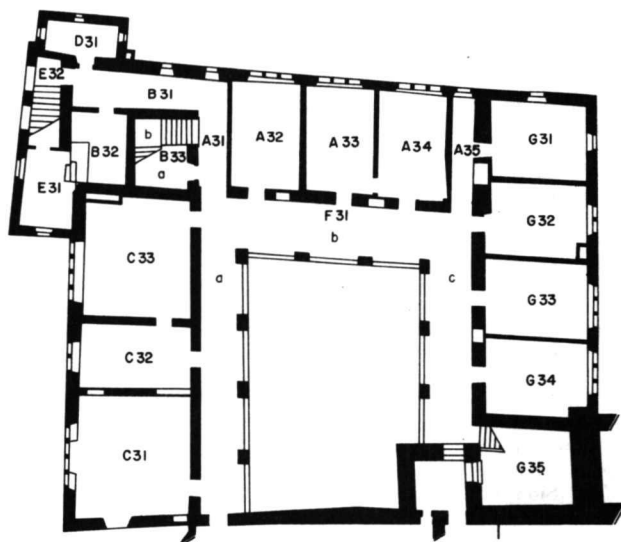
Fig. 13 — Les bâtiments à la fin de l'époque des sourds-muets (1929). — Echelle 1 : 400. La comparaison avec la fig. 9 montre les transformations exécutées par l'Etat, surtout en 1921-1922.
