LES INSTABILITES DE TERRAINS DANS L'ARC ALPIN: I. L'ÉBOULEMENT DU VAL POLA (Valtellina, Italia)

par Jean-Daniel Rouiller¹ et Jean-Marc Rey¹

L'ÉBOULEMENT DU VAL POLA DU 28 JUILLET 1987

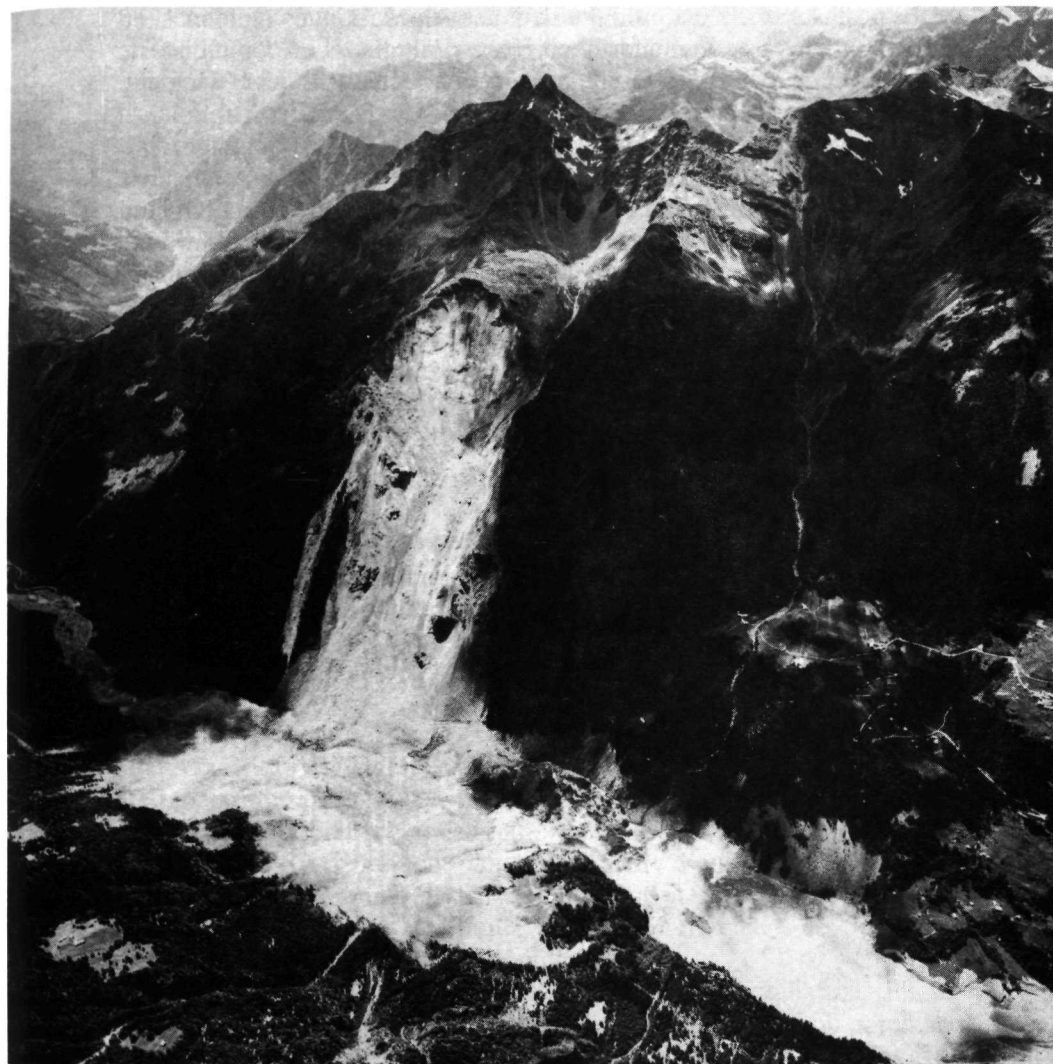
Photo 1. Vue générale de la vallée de l'Adda obstruée par l'éboulement du Val Pola.

La catastrophe s'est produite dans les Alpes rétiques italiennes, au sein de la province de Sondrio, en Haute-Valtelline. Les communes de Sondalo et de Valdisotto furent gravement affectées par cet événement. L'éboulement est parti du flanc oriental du Mont-Zandila (Val Pola), il a obstrué la vallée de l'Adda à l'amont de Sondalo (fig. 1 et photo 1).

Le 28 juillet à 07 h. 23 : Le versant sis en dessous de la crevasse démarre d'une seule masse donnant lieu à un *énorme éboulement* (photo 1). Le village de Morignone est instantanément détruit (fig. 3). L'avalanche de roche remonte d'environ 300 m sur la rive opposée de la vallée de l'Adda et s'étale à l'aval sur environ 1,6 km. A l'amont, une partie du matériel tombe dans le lac (créé antérieurement par les laves descendues du Val Pola) et provoque une énorme vague de boue et de débris rocheux qui remonte la vallée sur environ 2,8 km. Celle-ci détruit sur son passage les villages de Poz, San Antonio et Tirindre et atteint le village partiellement évacué d'Aquilone (situé à 2,1 km de l'impact) où elle tue 27 personnes.

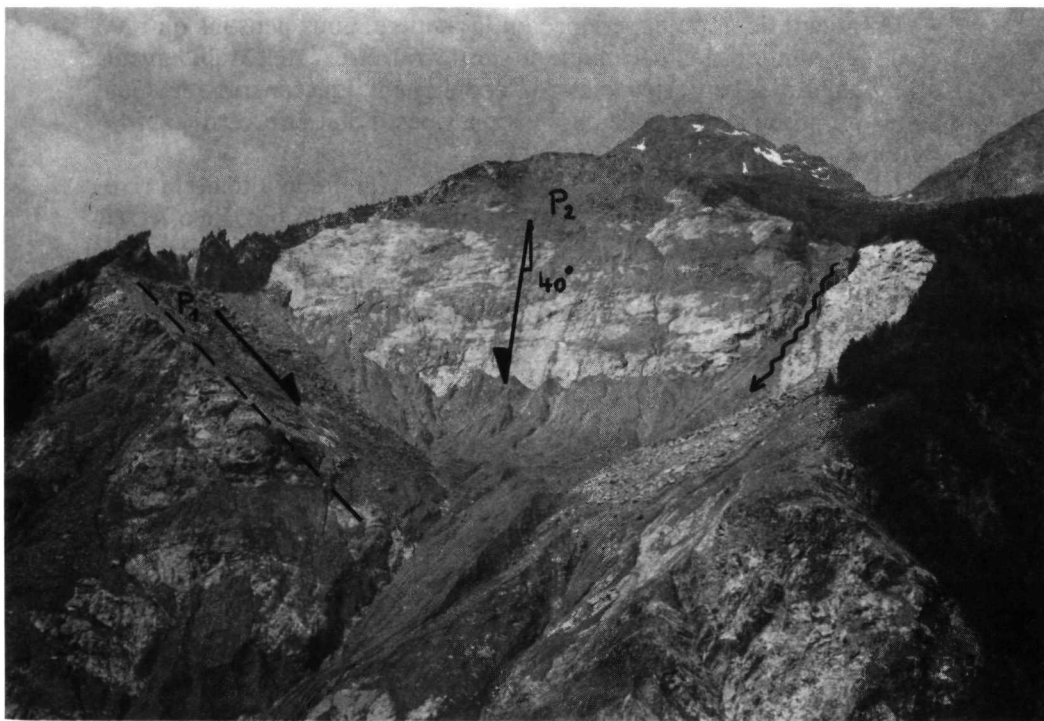
Photo 2. Vue de la tête de l'éboulement du Val Pola.

: laves torrentielles du Val Pola

: plans de glissement rocheux P1 et P2

«Depuis le 17 juillet un état de saturation général des sols meubles et rocheux domine l'ensemble de la Haute-Valteline. Les laves torrentielles qui descendent le Val Pola les 18-19 juillet érodent en profondeur le soubassement rocheux au droit de la niche de décrochement qui était visible depuis fort longtemps sur le versant est du Mt-Zandila. Cela a pour effet de libérer le mouvement sur le plan de glissement P1 orienté au Nord (cf. photo 2). L'agencement structural - qui résulte de l'enchevêtrement géométrique de l'ensemble des discontinuités affectant le massif à cet endroit et que l'on appelle en langage spécialisé «aire structurale» - se conjugue avec l'état géomécanique et hydrogéologique de la roche pour favoriser le glissement/écroulement subséquent de l'ensemble de la masse selon un plan P2 plongeant de 40° vers l'ENE, d'où une direction préférentielle vers Morignone. »
