Tourisme pour tous: Et les bisses valaisans?

Évaluation de la qualité d'accessibilité de 6 bisses pour personnes en fauteuil roulant.

Travail de Bachelor pour l'obtention du Bachelor of science HES-SO en Tourisme

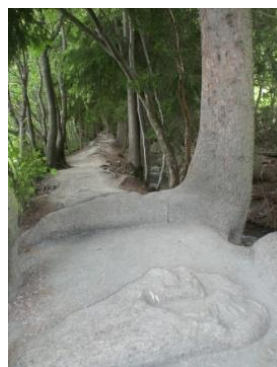
Figure 13: Tronc

Imaginons qu'il est possible de monter cette pente à l'aide de moteur électrique ou d'une aide humaine, le chemin est par la suite complètement semé d'embûches avec notamment de grosses racines et troncs obstruant le passage (figure 13). Au niveau de la sécurité, le chemin n'est non plus pas conforme puisqu'il a une largeur d'environ un mètre, et aucune barrière de sécurité

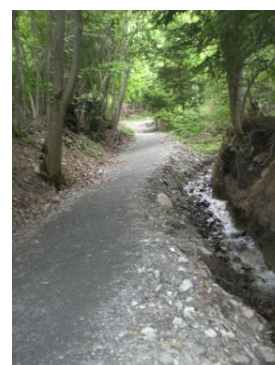
Figure 12: Pente

Le bisse du Torrent-Neuf au départ de Binii est, dès les premiers mètres, inaccessible en fauteuil roulant. En effet, une pente très raide d'environ 30 mètres mène au départ du bisse (figure 12).

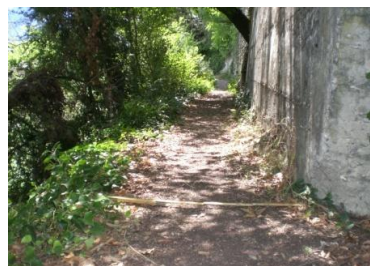
Figure 19: Largeur du chemin

Au niveau de la sécurité, ce bisse est non conforme puisqu'un déséquilibre de la personne à l'entrée du bisse pourrait entraîner une chute dans les escaliers à gauche. Plus loin, la largeur du chemin n'augmente guère puisqu'elle atteint au maximum un mètre (figure 19). De plus, aucune barrière

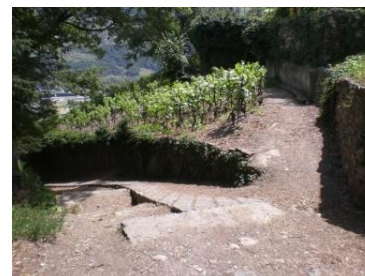
Figure 18: Accès départ du bisse

Dès le départ, il n'est pas possible d'accéder au bisse du Mont-d'Orge. En effet, un dévers important mène à la prise du bisse (figure 18). Le chemin bifurque à droite et devient très étroit (80cm).

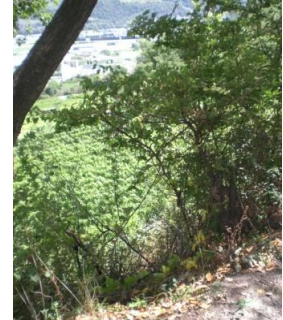
Figure 20: Manque de sécurité

de sécurité n'est prévue, alors que le vide est juste à côté du chemin (figure 20). La nature du sol est pourtant adéquate. La difficulté est ici au niveau de l'accès au départ du bisse et du manque de sécurité. L'évaluation du bisse s'arrête ici puisqu'il n'a pu être parcouru en compagnie des personnes en fauteuil roulant.

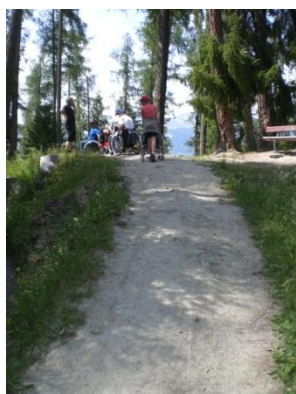
Figure 24: Pente

facile. Il y a une pente pour laquelle l'aide d'un accompagnant est la bienvenue (figure 24). Une personne du groupe était équipée d'un Swiss trac, ce qui lui permettait de monter cette pente sans problème ainsi que de franchir les obstacles liés à la végétation ou d'éviter les passages de dévers. Le dévers n'est pas souvent présent ; néanmoins quand tel est le cas, cela se traduit vite en difficulté car l'équilibre peut se perdre rapidement. Étant donné que de l'aide est nécessaire à certains endroits,

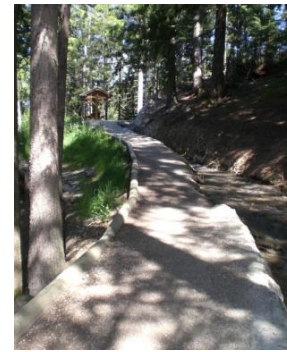
Figure 27: Pente

remontée du bisse. Ci-contre, on voit la pente la plus raide du bisse (figure 27). Le niveau de difficulté est rouge concernant les pentes, mais on pourrait le considérer « bleu » pour l'aller uniquement. Au contraire, le dévers est très faible ou inexistant sur toute la longueur du parcours. Le sol refait et bétonné avec quelques graviers est conforme. Plus loin, on trouve des épinettes de sapin qui freinent la cadence, car les fauteuils s'y enfoncent plus facilement. Néanmoins, le revêtement est très agréable et bien entretenu. En somme, puisque l'un des critères est plus difficile que les autres, cela ramène la difficulté du bisse au degré rouge.

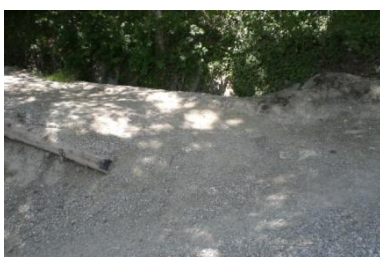
Figure 32: Dévers

les pentes, mais la pente maximale est classée « noire » puisqu'elle atteint environ 20%. Le chemin est relativement sans dévers jusqu'au croisement d'une route très raide. En effet, le bisse qui continue de l'autre côté de la route pentue implique un grand dévers, ce qui est très difficile à négocier en fauteuil roulant (figure 32). C'est à cet

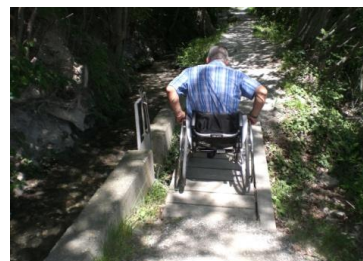
Figure 33: Passage étroit

endroit que nous nous sommes arrêtés, et nous avons fait demi-tour. La largeur du chemin étant étroite et n'excédant pas 110 cm (figure 33), il n'y a pas de place d'évitement permettant de croiser ; le degré noir est appliqué pour ces critères. Les marches décrites plus haut sont également une difficulté supplémentaire, ce qui définit le niveau de difficulté global du bisse au degré noir.
