**Eboulement
du 15 mars 2008 au tunnel
de La Roche (H18), géologie
et travaux confortatifs**

Extrait des Actes 2009
de la société jurassienne d'émulation

Eboulement du 15 mars 2008 au tunnel de La Roche (H18), géologie et travaux confortatifs

François Flury, Valérie Kohler
et David Siffert

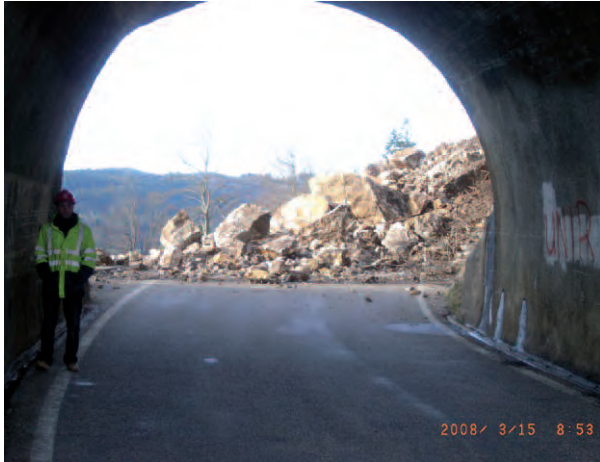
Plus de 200 m³ se sont arrêtés sur la route et l'ont obstruée. Par chance, sous la masse éboulée, la chaussée est construite sur un éperon rocheux, alors que, de part et d'autre, on peut observer une construction en estacade (sorte de demi-pont). De ce fait, les dégâts à la route se sont heureusement révélés minimes, et ont concerné le revêtement.

Figure 3: l'accumulation des 200 m³ de blocs calcaires sur la H18 (vue vers l'ouest depuis l'intérieur du tunnel de la Roche).

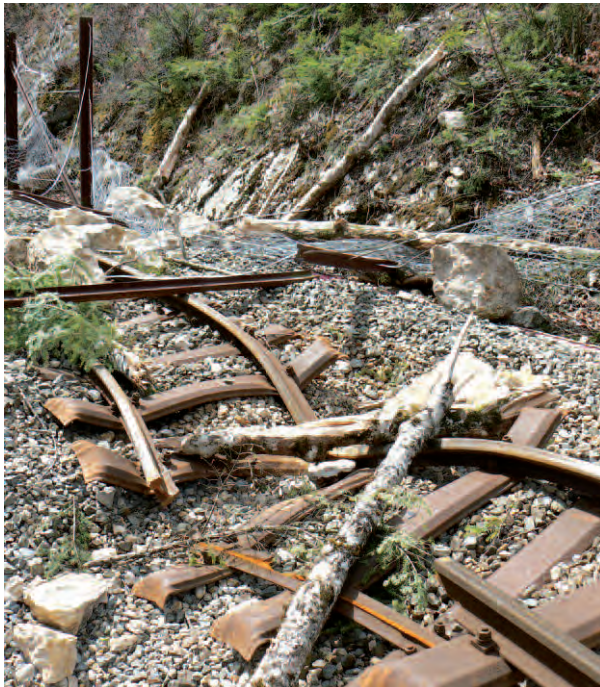
Le reste des blocs calcaires a dévalé le couloir en aval de la route jusqu'à la ligne de chemins de fer du Jura, qui a été entièrement détruite sur cent quarante mètres de longueur.

Figure 4: destruction de la voie des Chemins de fer du Jura (CJ).

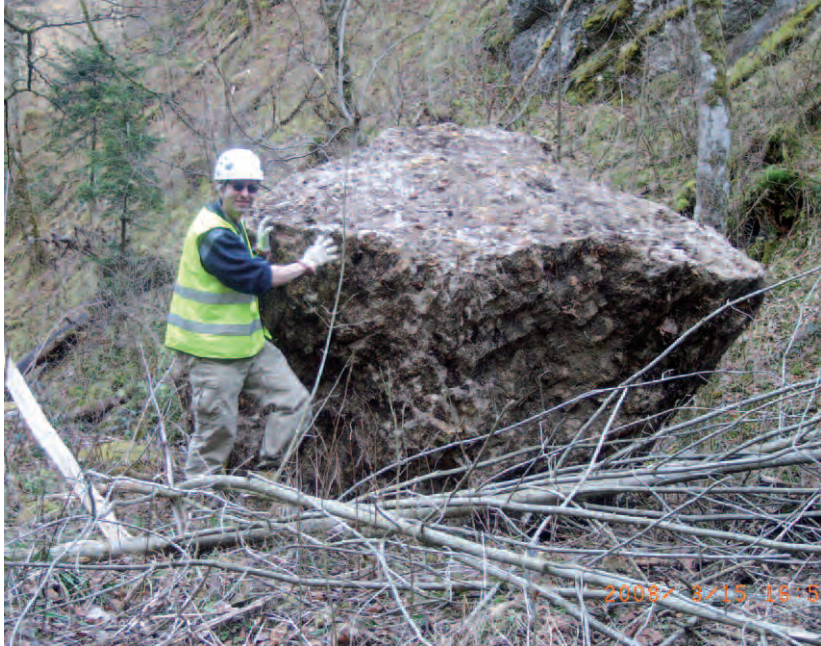
Quelques blocs ont poursuivi leur trajectoire en aval de la ligne CJ et deux éléments (2,2 et 5,8 m³) ont atteint le fond de vallée à la Combe Tabeillon, ce qui représente environ quatre cent cinquante mètres de distance depuis la niche d'arrachement située en amont de la H18.

Figure 5: le bloc de 5.8 m³ retrouvé à la Combe Tabeillon.

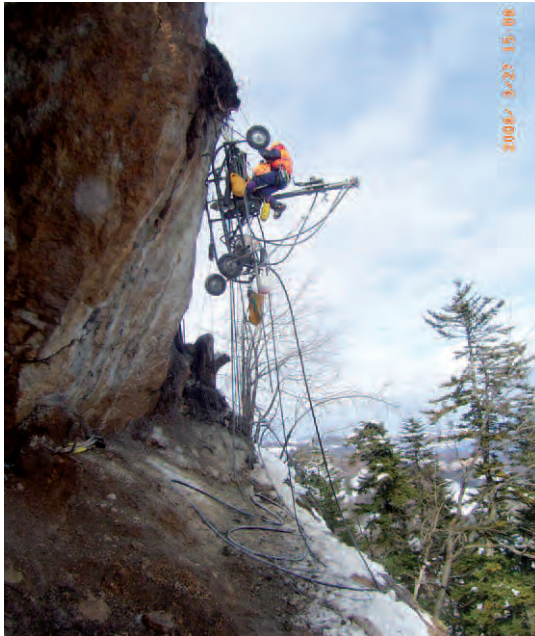
Figure 8: forages pour les clous dans la niche d'arrachement.

- purge et minage des blocs afin de sécuriser la zone de l'éboulement pour les ouvriers qui devaient intervenir en falaise;
- stabilisations par clouages et treillis plaqués de blocs présentant un risque de chute élevé pour la H18, ainsi que pour la sécurité des ouvriers; au total 231 clous ont été posés (type Gewi, longueurs entre 1,5 et 6 mètres, 900 mètres linéaires de forage au total);
- stabilisation du «jumeau»;
- purge du couloir jusqu'à la voie CJ;
- mise en place de filets de protection contre les chutes de pierres et de blocs en amont de la H18 et de la voie CJ;
- réparation de la voie CJ et reprise de l'exploitation sous haute surveillance.

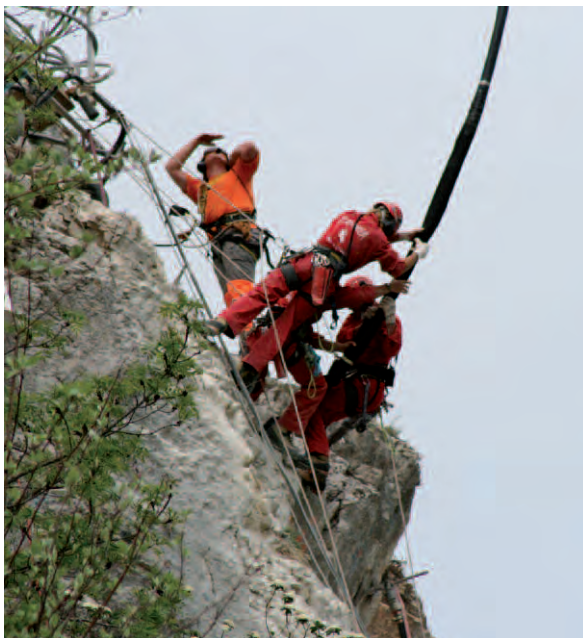
Figure 9: «jumeau», mise en place des tirants d'ancrage en falaise à trente mètres au-dessus de la H18, à l'aide de l'hélicoptère.

L'opération la plus spectaculaire a été la stabilisation du «jumeau» au moyen de six ancrages en rocher. Il s'agissait en effet de traiter cette importante masse qui présentait un prédécoupage a priori identique à celui de la masse éboulée le 15 mars 2008 (voir la figure 2 plus haut). L'analyse de ces discontinuités a permis la définition des volumes déterminants, de l'extérieur vers l'intérieur du massif:

La stabilisation a été réalisée par la mise en place de six ancrages actifs (six tirants AVT pour rocher K1 Ptk = 1274 kN, longs de dix-sept à vingt-deux mètres, avec sept mètres de longueur de scellement).

Des blocs d'appui en béton de 60 x 60 x 60 cm permettent la transmission des efforts au massif rocheux.

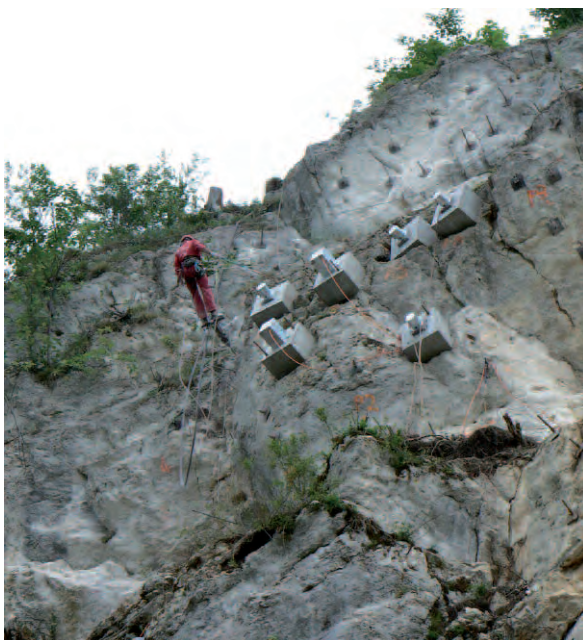
Figure 10: «jumeau», les six ancrages à droite de l'ouvrier, avec leurs appuis en béton, sont bien visibles depuis la H18; on peut également observer, à droite et au-dessus, les têtes de clous (petites plaques carrées en acier).
