# Estudio preliminar de las características petrográficas, petrofísicas y comportamiento mecánico de rocas naturales tipo “Piedra Bogotana” y “Mármol Royal Bronze” utilizadas en construcciones patrimoniales y recientes en Colombia

## Preliminary research of petrographic, petrophysical and mechanical behavior of natural stones as “Piedra Bogotana” and “Marmol Royal Bronze” used in heritage buildings and new constructions in Colombia

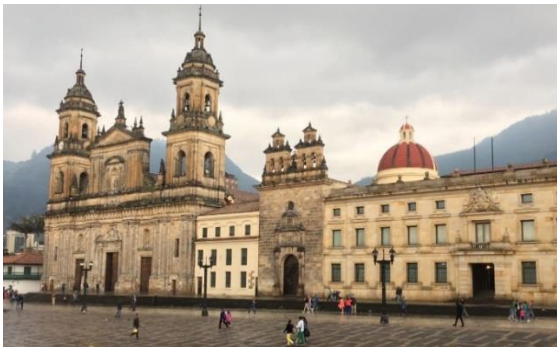
Figura 1. Utilización de Piedra Muñeca en construcciones patrimoniales de la Ciudad de Bogotá, Catedral Primada de Colombia, Capilla del Sagrario y Arquidiócesis de Bogotá. Fuente: elaboración propia.

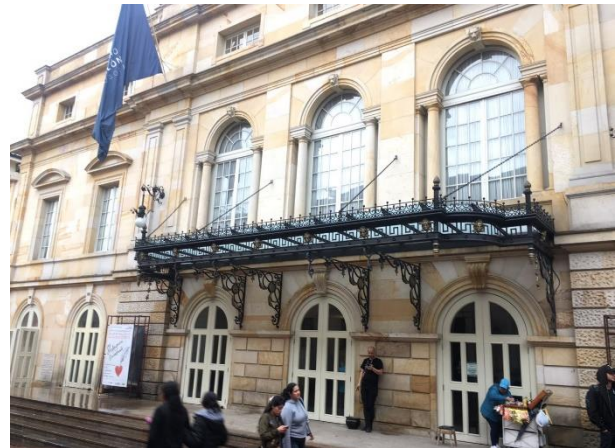
Figura 2. Utilización de Piedra Muñeca en la remodelación del Teatro Colón en Bogotá. Fuente: elaboración propia.

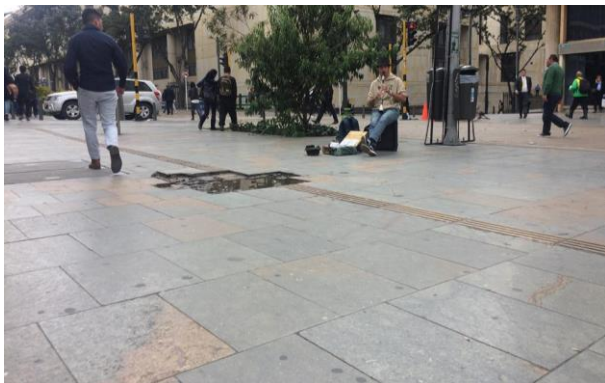
Figura 3. Utilización de roca caliza en el sendero peatonal de la Avenida Jiménez en el centro de Bogotá. Fuente: elaboración propia.

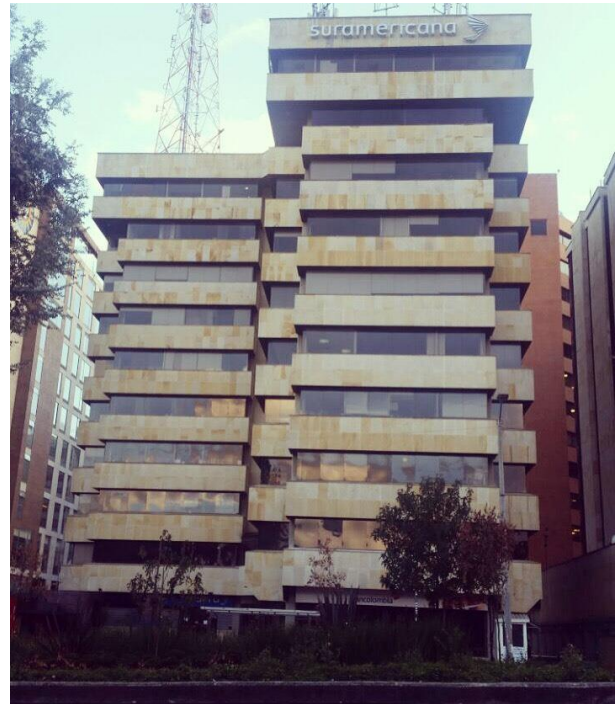
Figura 4. Utilización de Piedra Muñeca en la fachada del edificio de Suramericana ubicado en la calle 72 con carrera 11 en Bogotá. Fuente: elaboración propia.

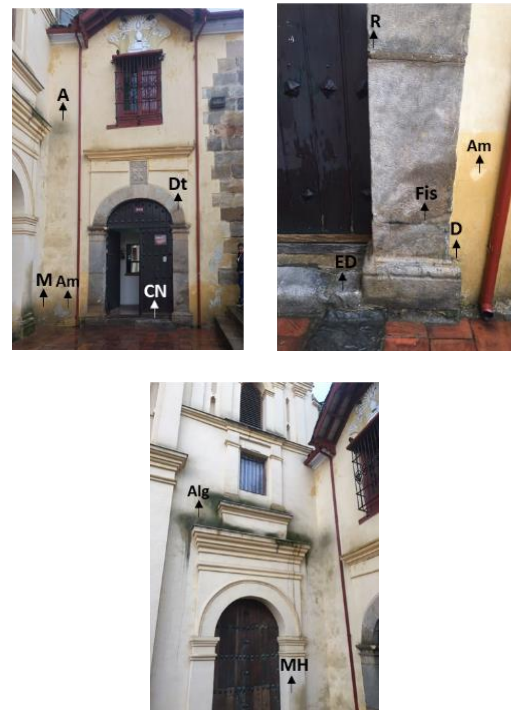
Figura 5. Identificación de procesos patológicos en la PM utilizada en la fachada de la Iglesia de la Candelaria en Bogotá, Colombia. Fisuras (Fis), Ampollas (Am), Redondeamiento (R), Erosión diferencial (ED), Alteración Cromática como Costra Negra (CN), Mancha de Humedad (MH), y Colonización Biológica de Algas (Al). Fuente: elaboración propia.

Una vez elegidos y localizados los materiales PM y MRB se empieza con la observación de los procesos de deterioro presentes en los mismos; este trabajo se evidencia con un registro fotográfico de algunas construcciones históricas de la ciudad de Bogotá y el reconocimiento de cada patología (Figura 5, 6 y 7). La

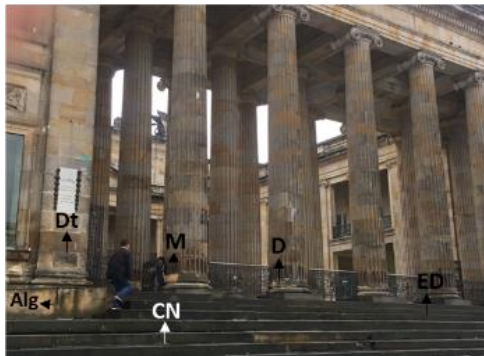
Figura 6. Formas de deterioro en la PM utilizada en la fachada y como elemento estructural del Capitolio Nacional en Bogotá, Colombia. Fisuras (Fis), Estallido (E), Disyunción de Películas (DP), Arenización (Ar), Redondeamiento (R), Costra Negra (CN), Enmugrecimiento (Enm), Depósito (Dep), y Algas (Al). Fuente: elaboración propia.

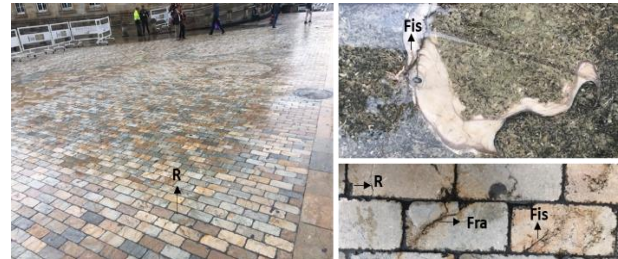
Figura 7: Formas de deterioro en la MRB utilizada en el sendero peatonal de la carrera séptima desde la Plaza de Bolívar hasta Av. Jiménez en Bogotá, Colombia. Fisuras (Fis), Fracturas (Fra) y Redondeamiento (R). Fuente: elaboración propia.

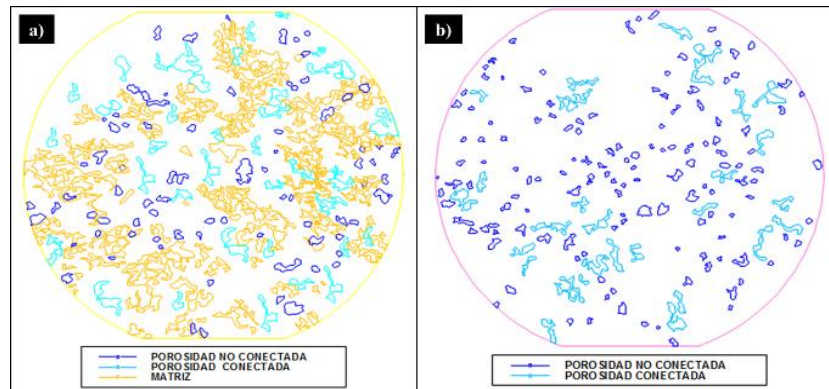
Figura 18. Digitalización detallada de poros en las dos variedades de areniscas en estudio. a) PMA. b) PMR.  
Fuente: elaboración propia.

La alta porosidad de PMA y PMR facilita la absorción de fluidos, especialmente por la presencia de porosidad conectada; este parámetro provoca la alteración del material rocoso que con el paso del tiempo se deteriora y disminuye su durabilidad. Los parámetros mecánicos como resistencia a compresión, flexión y desgaste en las dos variedades tenderá a ser baja por el gran contenido de espacios vacíos; la cantidad de matriz presente en la PMA es un factor de especial importancia ya que si se trata de una matriz compuesta por minerales arcillosos se empeora su capacidad de resistir esfuerzos mecánicos y los procesos de alteración aumentarán, pues una matriz compuesta por este tipo de minerales puede generar fisuración de la estructura interna de la roca [23].

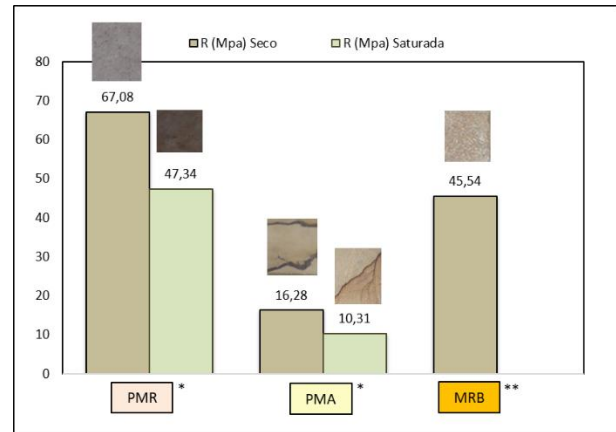
Gráfica 2. Comparación de los valores de resistencia a la compresión (R (MPa)) en probetas en estado seco y en estado saturado. \*Propios. \*\*Becerra [6].

El MRB es un tipo de caliza de baja densidad ya que su densidad aparente seca se encuentra entre 1,76 y 2,16 g/cm<sup>3</sup>, su absorción de agua es menor al 12% y su resistencia a la compresión mayor a 12 MPa (ver Tab. 2) Por otro lado, los valores obtenidos de resistencia a la compresión de la PMR (67,08 MPa) y PMA (16,28 MPa) al ser ensayadas en estado seco son mayores al mínimo permitido por la ASTM para rocas usadas en edificación

(13,8 MPa), sin embargo, en el caso de la PMA al ensayarse totalmente saturada muestra una resistencia menor a este valor [28].

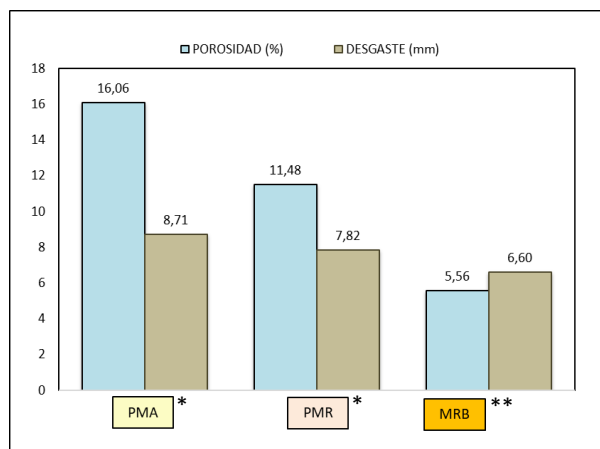
Gráfica 3. Relación directa entre la porosidad y el desgaste. Fuente: \*Propios. \*\*Becerra [6].

**Resistencia al desgaste:** Los resultados de resistencia al desgaste obtenidos para las dos variedades de areniscas y la caliza en estudio permiten demostrar la gran incidencia que tiene la porosidad y el grado de alteración en el desgaste de un material (Graf. 3).

Es posible afirmar que los valores de resistencia al desgaste obtenidos para la PMA (8,71 mm) y la PMR (7,81 mm) son buenos para su uso como rocas de revestimiento ya que son menores a 18 mm; la MRB también presenta buena resistencia al desgaste ya que su valor (6,58) es menor a 17 mm. Las tres rocas pueden ser usadas como materiales para la pavimentación de calles y plazoletas en exteriores e interiores y para el revestimiento de pisos exteriores e interiores [31]. Sin embargo, se debe hacer un continuo mantenimiento del material y si es posible, a la hora de ser instalado se le debe hacer la aplicación de diversos tratamientos de protección [39].
