**Universidad de Valladolid**

***"Estudio mediante catodoluminiscencia de los procesos de degradación en diodos láser"***

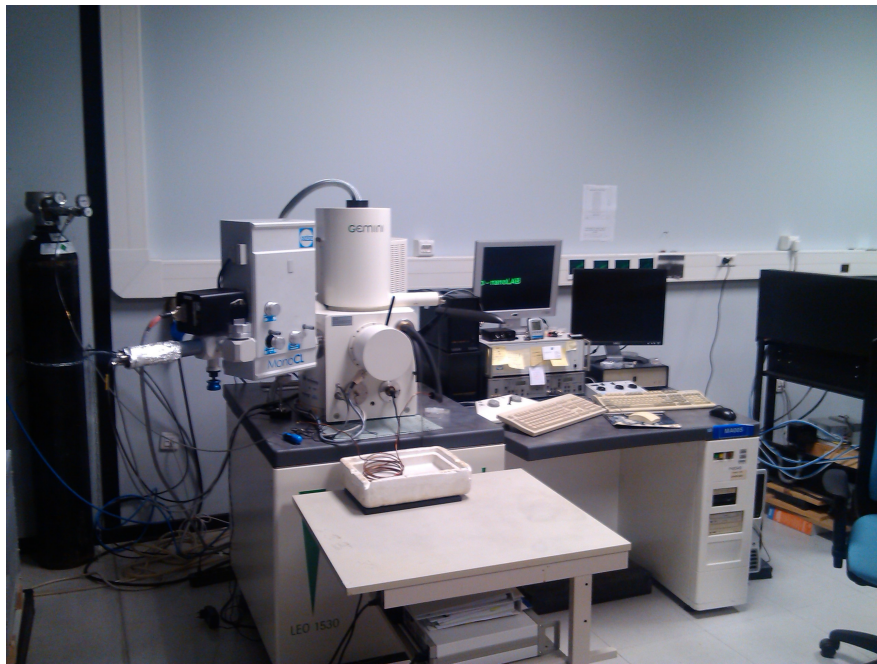
*Fig.3 Microscopio electrónico de barrido (MEB) LEO 1530 con el sistema Gatan Mono CL2 acoplado.*

El equipo que hemos utilizado para este estudio aparece en la Fig.3. Se basa en un sistema Gatan MonoCL2 (con tres tipos diferentes de detectores para la realización de diferentes análisis), acoplado a un microscopio electrónico de barrido (SEM) LEO 1530.

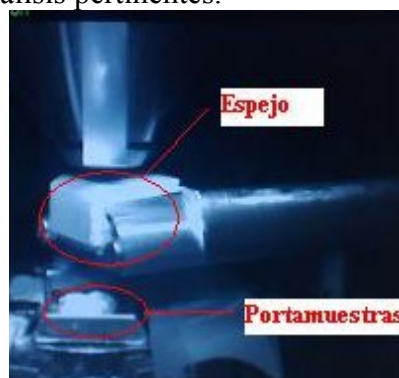
*Fig.4 Interior de la cámara de vacío del microscopio, con el espejo recolector*

Para la recolección y registro de los fotones emitidos dispone de un espejo parabólico situado en la cámara de vacío del microscopio, y acoplado a su vez al sistema óptico que nos permitirá elegir el camino óptico hasta los detectores (tubo fotomultiplicador, detector de InGaAs o CCD de Si [4]) con los que efectuaremos los análisis pertinentes.

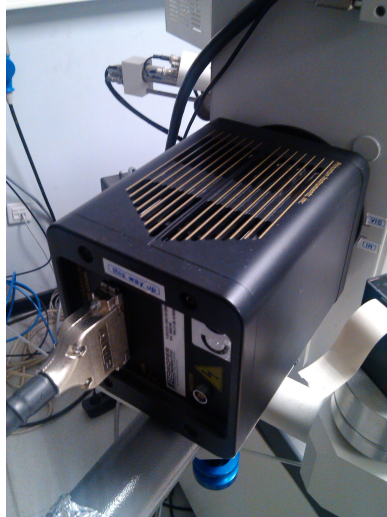
*Fig.8 Dispositivo CCD acoplado a Gatan MonoCL2*

Para la caracterización y análisis espectral de las muestras mediante esta técnica, hemos recurrido a un detector CCD de silicio (con un rango espectral de 200 a 1100 nm) con refrigeración por efecto Peltier [5]. El calibrado del dispositivo se lleva a cabo con una lámpara. La resolución espacial para este tipo de medidas es del orden de centenares de nanómetros.

Para el control de estos dispositivos, contamos con un equipo informático dotado de un software específico para tal efecto. En nuestro caso, hemos trabajado con el programa *Gatan DigitalMicrograph 3.11.1* ©, que además nos permite el tratamiento de las imágenes y espectros obtenidos.

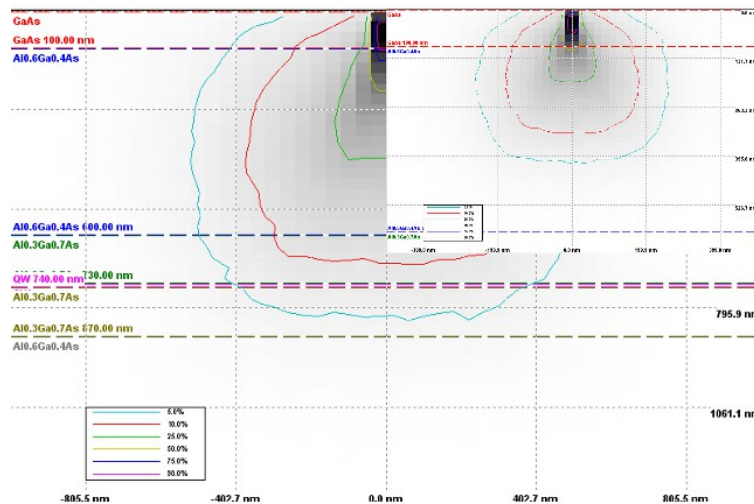
Fig.12 La imagen pequeña se corresponde con la simulación para una energía de 10 keV y la grande para 15 keV. Las multicapas se encuentran representadas a la misma escala.

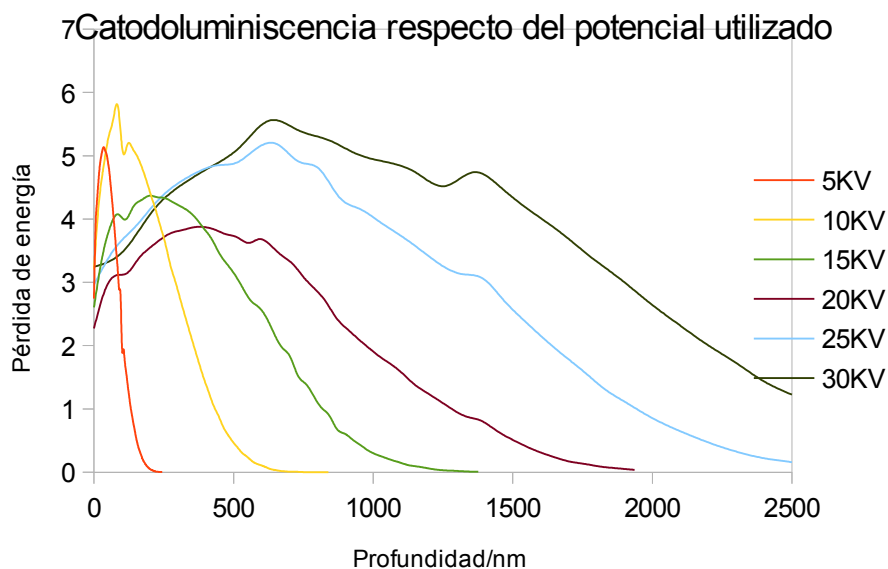
Fig.13 Pérdida de energía de los electrones respecto de la profundidad de la muestra

De este modo, presentamos, en la Fig.13, los resultados por intervalos de 5 kV de la pérdida de energía de los electrones respecto de la profundidad sobre la muestra conceptualizada en el modelo:

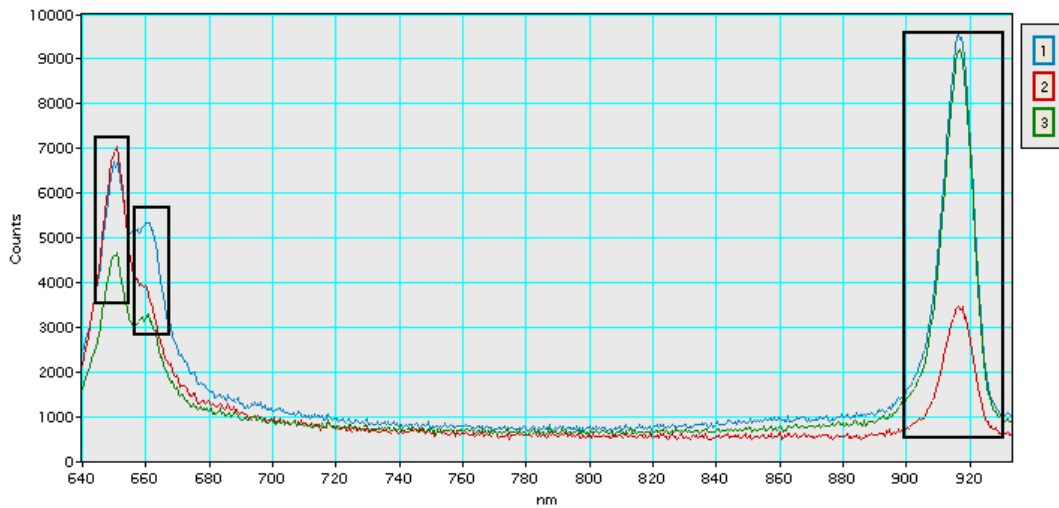
*Fig.19 Espectros correspondientes en a las zonas seleccionadas*

En este caso, podemos comprobar cómo para las zonas 1 y 3, la emisión del pozo cuántico resulta mucho más intensa que para la 2, esto es debido a a que este último espectro ha sido tomado en la zona de el defecto lineal oscuro (Dark Line Defect DLD) [3][4], en donde la emisión del pozo cuántico es muy baja ó inexistente, debido a la degradación.

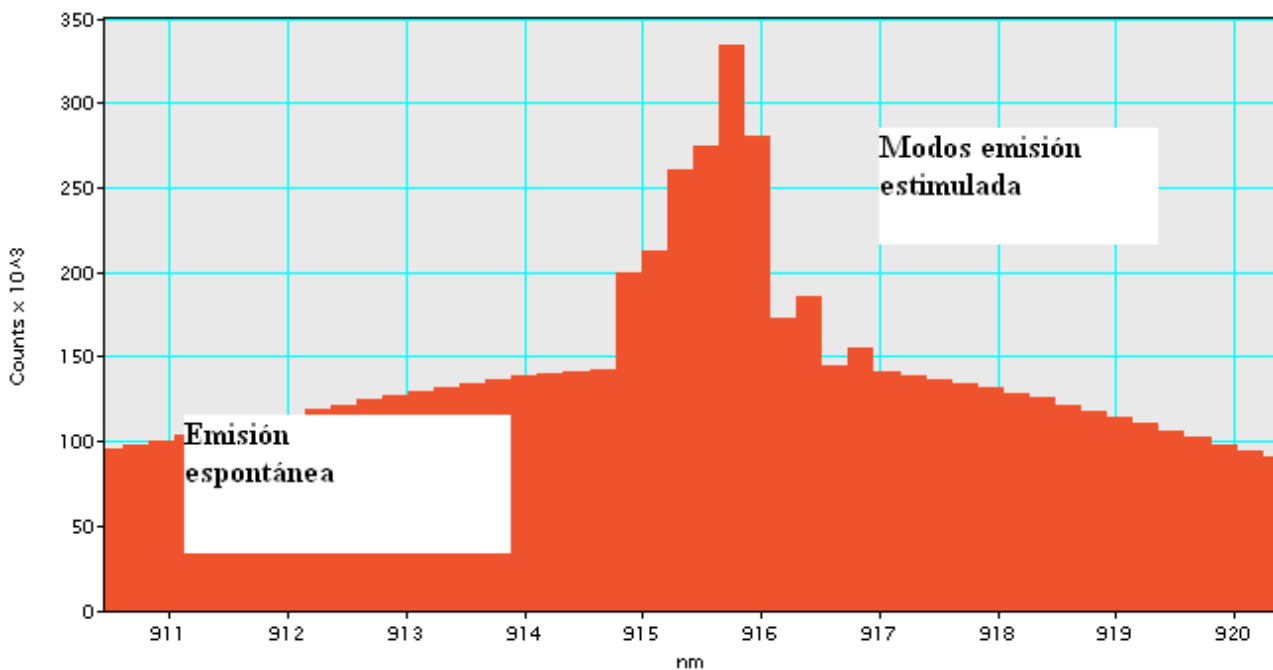
Se observan los modos de emisión láser junto con la emisión espontánea:

Fig.22 Emisión estimulada por el haz de electrones.

Las experiencias realizadas sobre estas muestras han resultado muy inesperadas debido a la emisión estimulada [1] que se ha logrado en el diodo sin degradación en la faceta con una tensión de 30 kV. Este fenómeno no ha sido observado anteriormente en nuestro laboratorio.
